โครงการสำรวจและประเมินสภาพโครงข่ายทางหลวง
เพื่อเพิ่มประสิทธิภาพใช้จ่ายงบประมาณบำรุงรักษา
ทางหลวงในระยะยาว

BHMM
BUREAU OF HIGHWAYS MAINTENANCE MANAGEMENT
สำนักบริหารบำรุงทาง

รายงานชั้นกลาง

27 สิงหาคม 2563

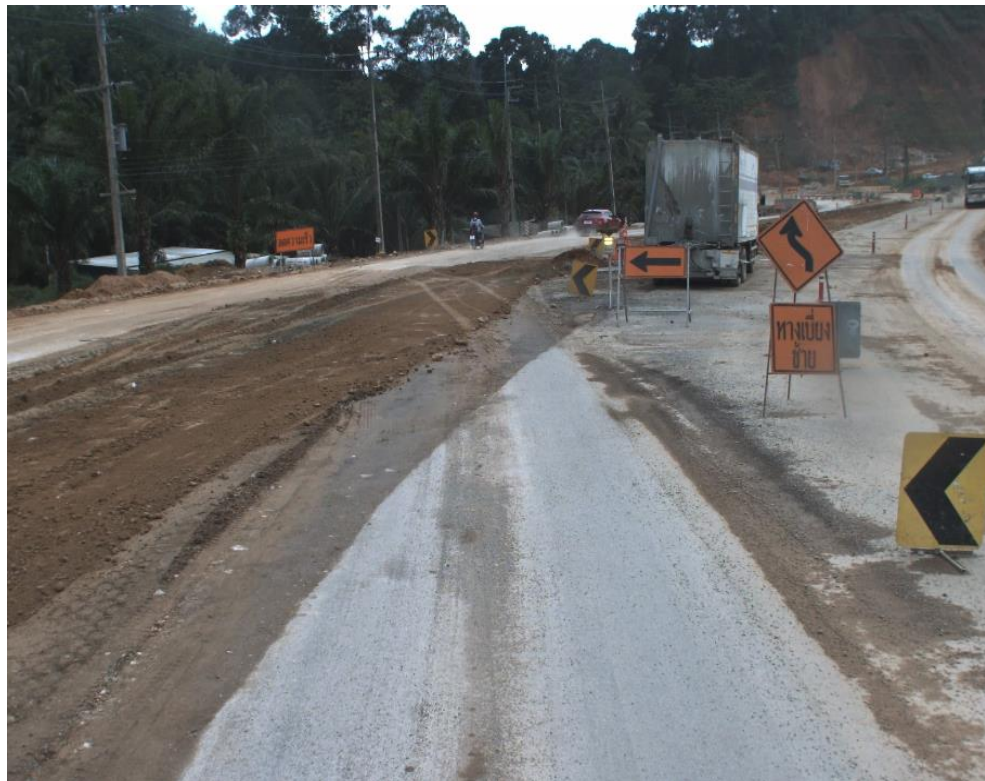
หมายเลขสายทาง 4
หมายเลขตอนควบคุม 802
(กม. 586+685-
กม.586+930)
แขวงทางหลวง ขท.ระนอง
จังหวัด ระนอง

- งานก่อสร้างขยายเส้นทาง

- ตัดช่วงที่มีการก่อสร้างออก

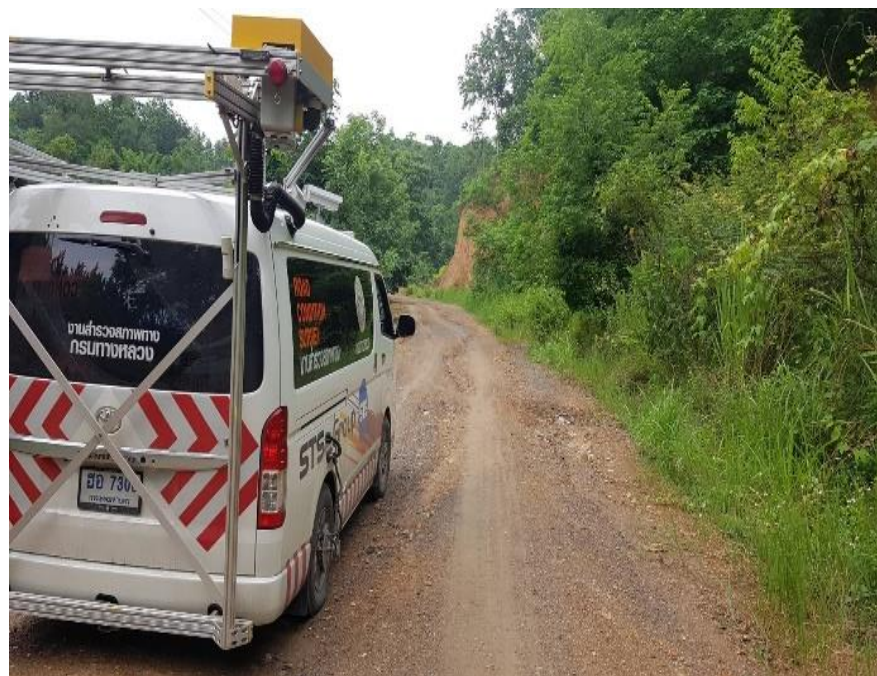
ทางหลวงหมายเลข 1396
ตอนควบคุม 100
แขวงทางหลวงเชียงใหม่ที่
2

- ผิวทางเป็นลูกรัง

- สำรวจประมาณช่วง
กม.0+000 - 1+500
ทดแทน (ตามบัญชีให้สำรวจ
กม.8+800 - 10+163
ระยะทาง 1.363 กม.)

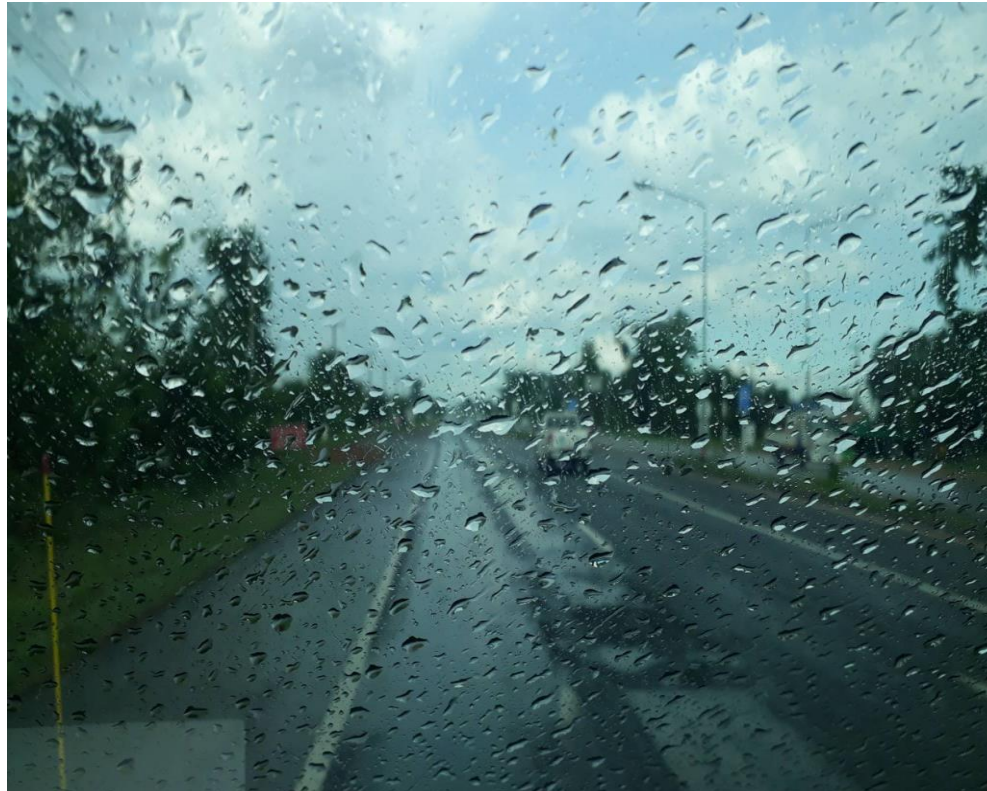
แขวงทางหลวง บุรีรัมย์

- ฝนตก

- ไม่ทำการสำรวจ

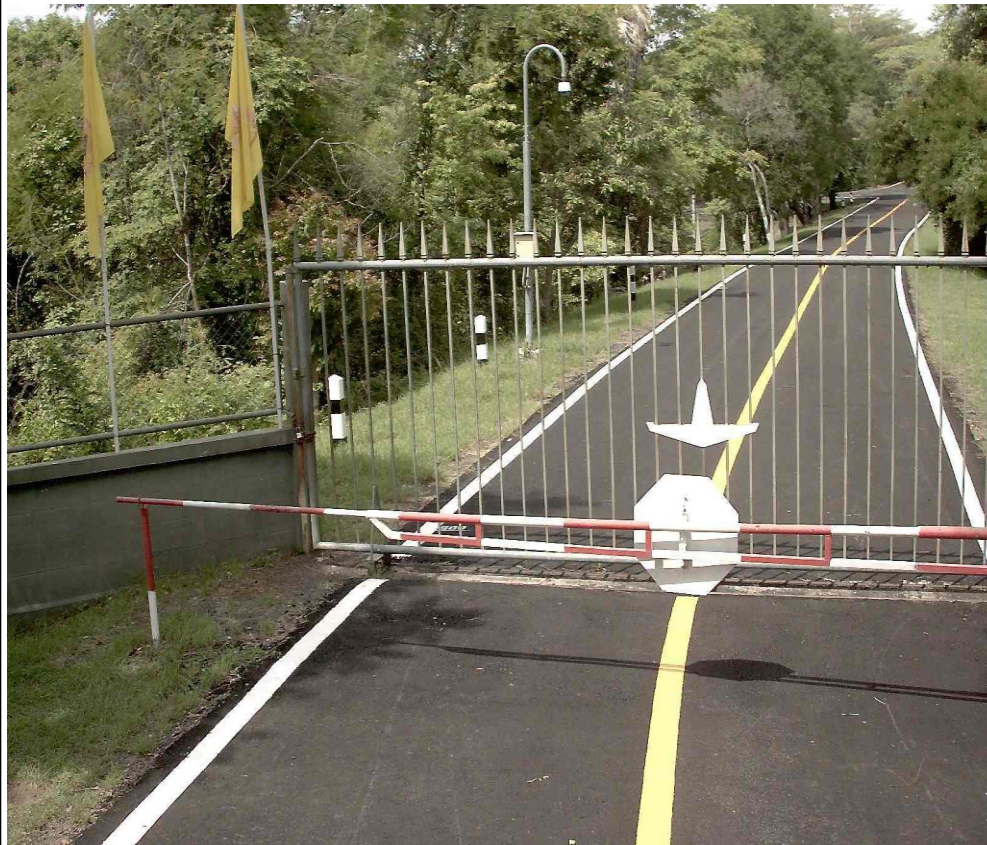
หมายเลขสายทาง 2117
หมายเลขตอนควบคุม 0100
แขวงทางหลวง บุรีรัมย์

- ถนนปิดเนื่องจากเป็นพื้นที่
ของค่ายทหาร

- สำรวจสิ้นสุดถึงทางเข้าค่าย
ทหาร

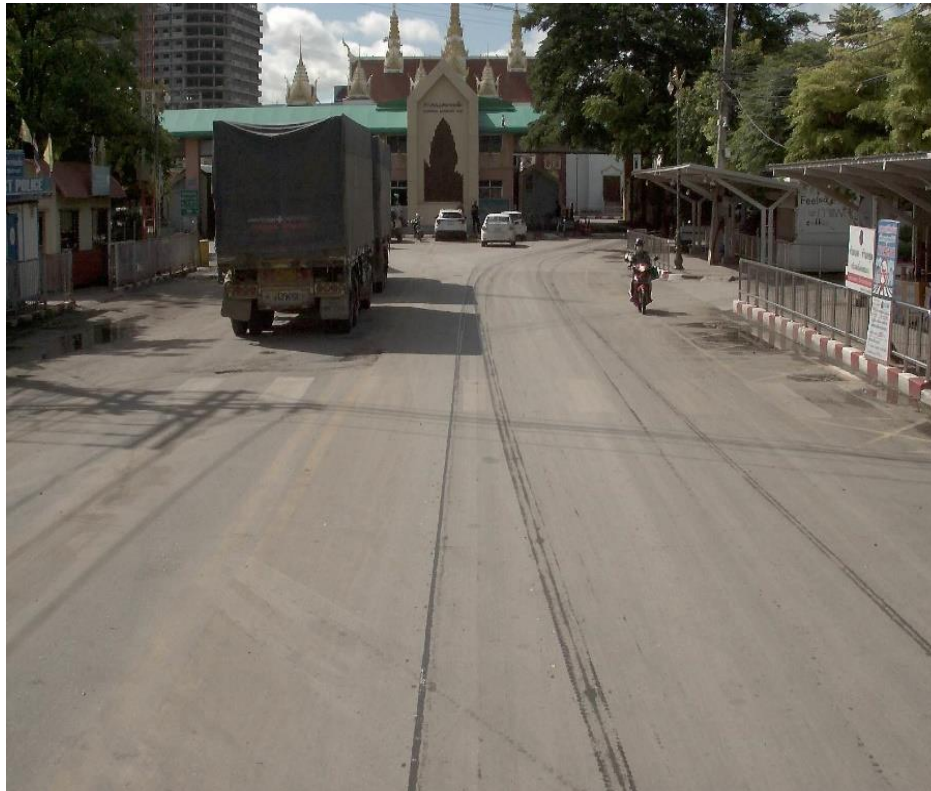
หมายเลขสายทาง 0033
หมายเลขตอนควบคุม 0702
แขวงทางหลวง สระแก้ว
(วัฒนานคร)

- ติดด้านพรหมแดน

- สำรวจสิ้นสุดถึงทางเข้าด่าน

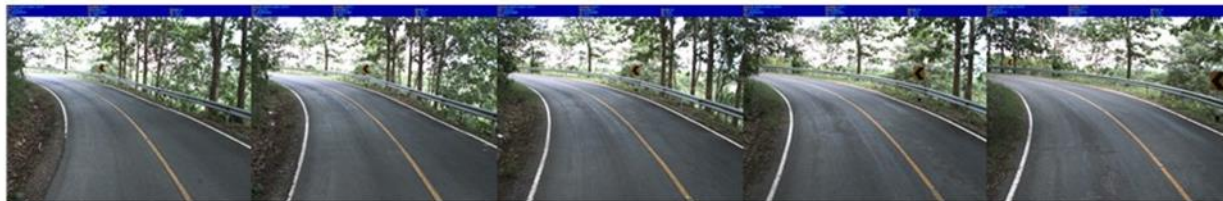
ความเสียหายบนผิวถนนลาดยาง (Asphalt pavement) บนทางหลวงหมายเลข 1257 ตอนควบคุม 100 แขวงทางหลวงชนบทที่ 1 STA 2+025 – 2+050

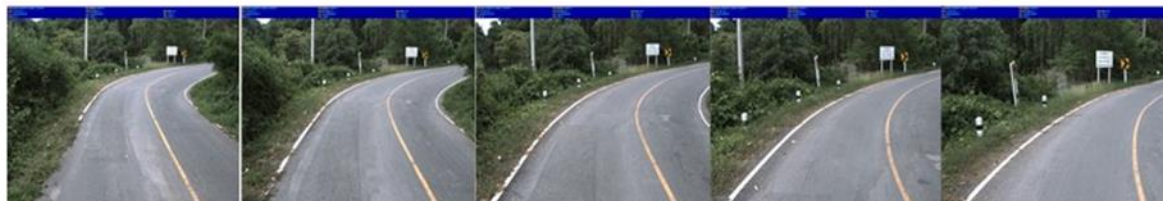
ความเสียหายบนผิวถนนลาดยาง (Asphalt pavement) บนทางหลวงหมายเลข 1257 ตอนควบคุม 100 แขวงทางหลวงชนบทที่ 1 STA 2+425 – 2+450

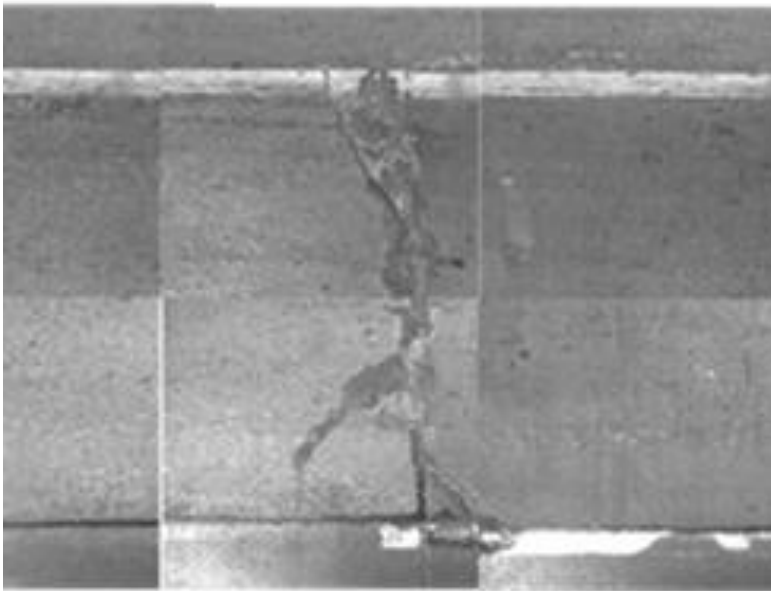
ประเมินด้วยสายตา

พบรอยบิ่นกะเทาะ 1 จุด

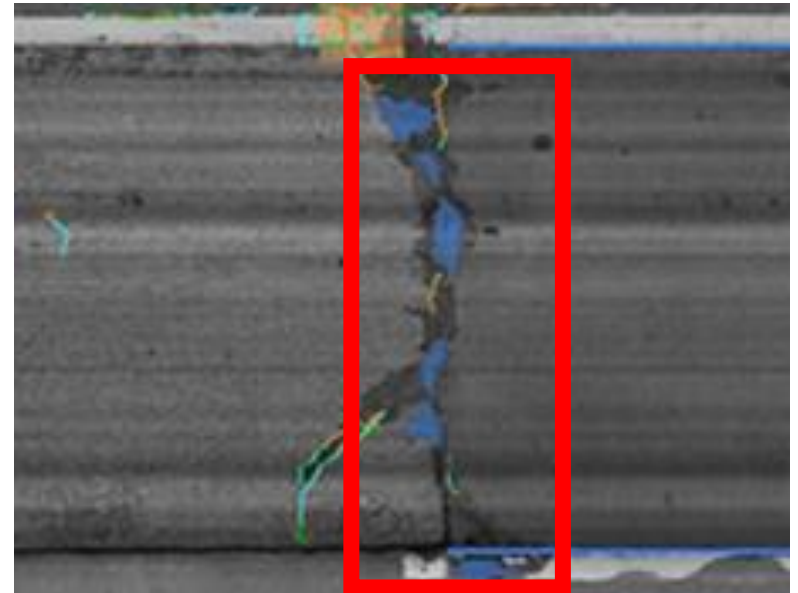
ประเมินด้วยระบบ Auto Detection

พบรอยบิ่นกะเทาะ 2 จุด
