#### 4.1 รายงานความล่าช้า

## 4.2 ปัญหาและอุปสรรคในการดำเนินงาน

### 4.2.1 รายงานปัญหาและอุปสรรคในการสำรวจภายในโครงการ

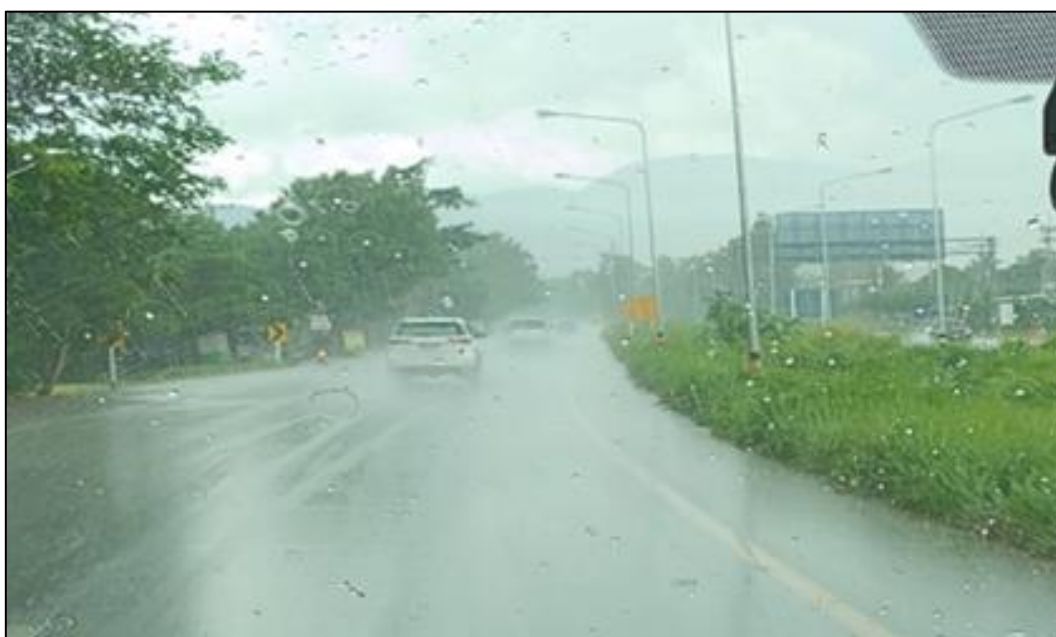
- 1) อุปสรรคมีฝนตกระหว่างการสำรวจ การพบอุปสรรคฝนตก หรือพบว่าทางหลวงที่อยู่ในแผนการสำรวจมีสภาพถนนเปียก กลุ่มที่ปรึกษาจะดำเนินการยกเลิกการสำรวจภายในพื้นที่ที่มีฝนตกหรือพื้นถนนเปียก เนื่องจากอาจจะทำให้ข้อมูลสำรวจมีความคลาดเคลื่อนสูงเมื่อเก็บข้อมูลสำรวจบนถนนที่มีลักษณะเปียก จากการสรุปรวบรวมปัญหาและอุปสรรค พบว่าอุปสรรคฝนตกระหว่างการสำรวจมีจำนวน 63 วัน คิดเป็นร้อยละ 42.57 ของปัญหาและอุปสรรคทั้งหมด โดยตัวอย่างในวันสำรวจวันที่ 30 มิถุนายน พ.ศ. 2567 มีฝนตกระหว่างการสำรวจ ณ แขวงทางหลวงเชียงรายที่ 2 ทางหลวงหมายเลข 1020 ตอนควบคุม 202 แสดงดังรูปที่ 4-7

รูปที่ 4-7 ฝนตกระหว่างการสำรวจ

**แนวทางแก้ไข** คือ หยุดสำรวจชั่วคราวขณะฝนตก และดำเนินการสำรวจสายทางที่อยู่ใกล้เคียงที่ไม่พบฝนตกหรือถนนเปียก หลังจากนั้นเมื่อผิวจราจรแห้งจึงทำการสำรวจอีกครั้ง

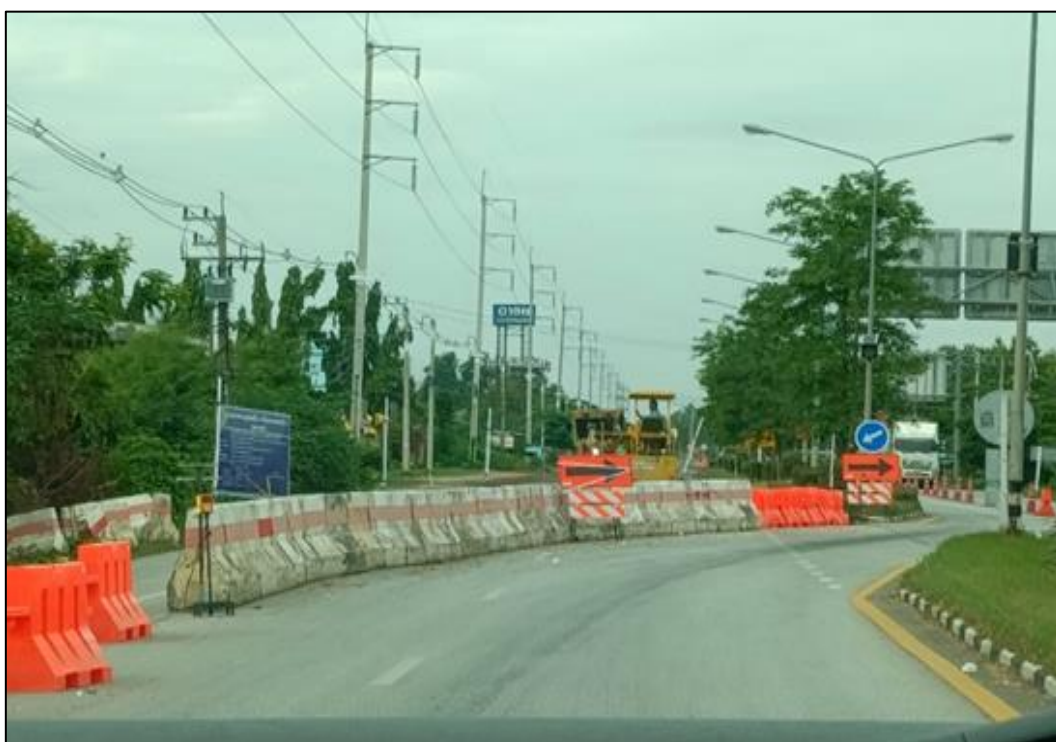
- 2) อุปสรรคมีงานก่อสร้าง จากการสรุปรวบรวมปัญหาและอุปสรรค พบงานก่อสร้างจำนวน 35 วัน คิดเป็นร้อยละ 23.65 ของปัญหาอุปสรรคทั้งหมด กรณีที่มีก่อสร้าง ได้แก่ ก่อสร้างสะพาน ก่อสร้างทางหลัก และงานปรับปรุงผิวทาง ซึ่งไม่สอดคล้องตามเกณฑ์การสำรวจจะถูกตัดระยะทางออกไป จากอุปสรรคงานก่อสร้างในครั้งนี้ส่งผลให้ระยะทางอุปกรณ์ LCMS ต้องทำการสำรวจเพิ่มจากแผนเพื่อให้ครบ 21,000 กิโลเมตร โดยตัวอย่างงานสำรวจวันที่ 15 กรกฎาคม พ.ศ. 2567 พบอุปสรรคมีงานก่อสร้างบนทางหลวงหมายเลข 11 ตอนควบคุม 503 ช่วง กม. 349+000 ถึง กม. 342+500 ณ แขวงทางหลวงอุดรดิตถ์ที่ 2 แสดงดังรูปที่ 4-8

รูปที่ 4-8 พบการก่อสร้างถนนในระหว่างสำรวจ

**แนวทางแก้ไข** กรณีที่มีงานก่อสร้างในสายทาง เนื่องจากช่วงที่มีงานก่อสร้างมีผลต่อข้อมูลค่าสภาพผิวทางจากตัวอุปกรณ์สำรวจทำให้มีความคลาดเคลื่อนสูง จึงมีการตัดช่วงที่มีการก่อสร้างออกไม่นำเข้าข้อมูลสำรวจลงบนระบบ Roadnet และไม่นำส่งบัญชีสำรวจดังกล่าวในการตรวจรับงาน กรณีระยะทางขาดหายเนื่องจากตัดข้อมูลงานก่อสร้างออกมีแนวทางแก้ไข คือ นำบัญชีก่อสร้างของแขวงทางหลวงมาประกอบกับการจัดทำแผนสำรวจเพื่อป้องกันการเกิดปัญหาซ้ำในปัดต่อไป

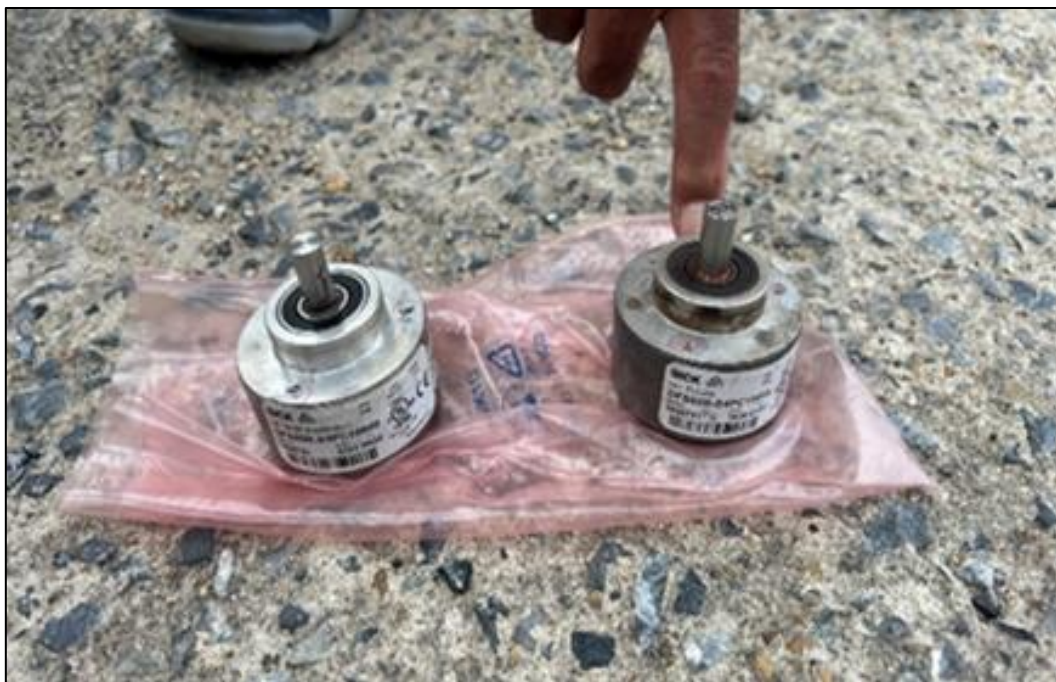
- 3) อุปสรรค DMI ขำรุคระหว่างการสำรวจ การสรุปรวบรวมปัญหาและอุปสรรค พบว่า DMI เกิดขำรุคระหว่างการสำรวจมีจำนวน 26 วัน คิดเป็นร้อยละ 17.57 ของปัญหา และอุปสรรคทั้งหมด โดยตัวอย่างในวันสำรวจวันที่ 11 มิถุนายน พ.ศ. 2567 พบอุปสรรค DMI ขำรุคระหว่างการสำรวจ ณ แขวงทางหลวงเชียงใหม่ที่ 1 แสดงดังรูปที่ 4-9

รูปที่ 4-9 DMI ขำรุคระหว่างการสำรวจ

แนวทางแก้ไข ประสานช่างเทคนิคของผู้แทนจำหน่ายตรวจสอบและแก้ไขเปลี่ยน DMI

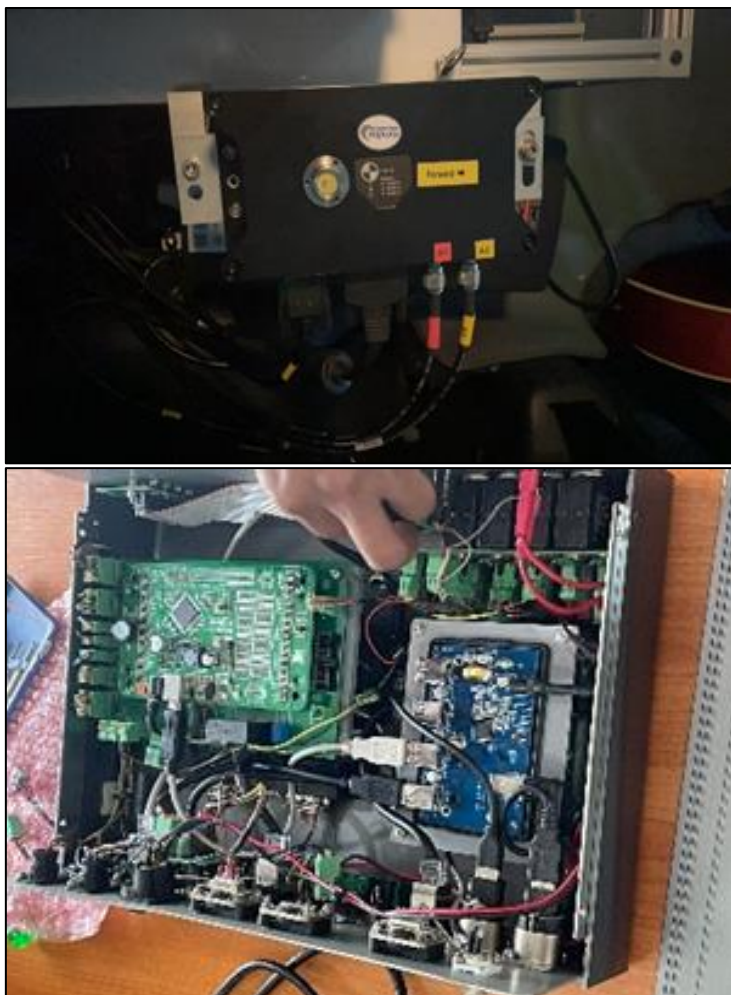
- 4) อุปสรรค GPS ขำรุดระหว่างการสำรวจ การสรุปรวบรวมปัญหาและอุปสรรคพบว่า GPS ขำรุดระหว่างการสำรวจจำนวน 8 วัน คิดเป็นร้อยละ 5.41 ของวันที่พบปัญหา และอุปสรรคทั้งหมด โดยในวันสำรวจวันที่ 11 กรกฎาคม พ.ศ. 2567 พบอุปสรรคปัญหา GPS ขำรุด ณ แขวงทางหลวงนครปฐม แสดงดังรูปที่ 4-10

รูปที่ 4-10 GPS ขำรุดระหว่างการสำรวจ

แนวทางแก้ไข ประสานเจ้าหน้าที่ Romdas เพื่อแก้ไขและทำการ Calibrate

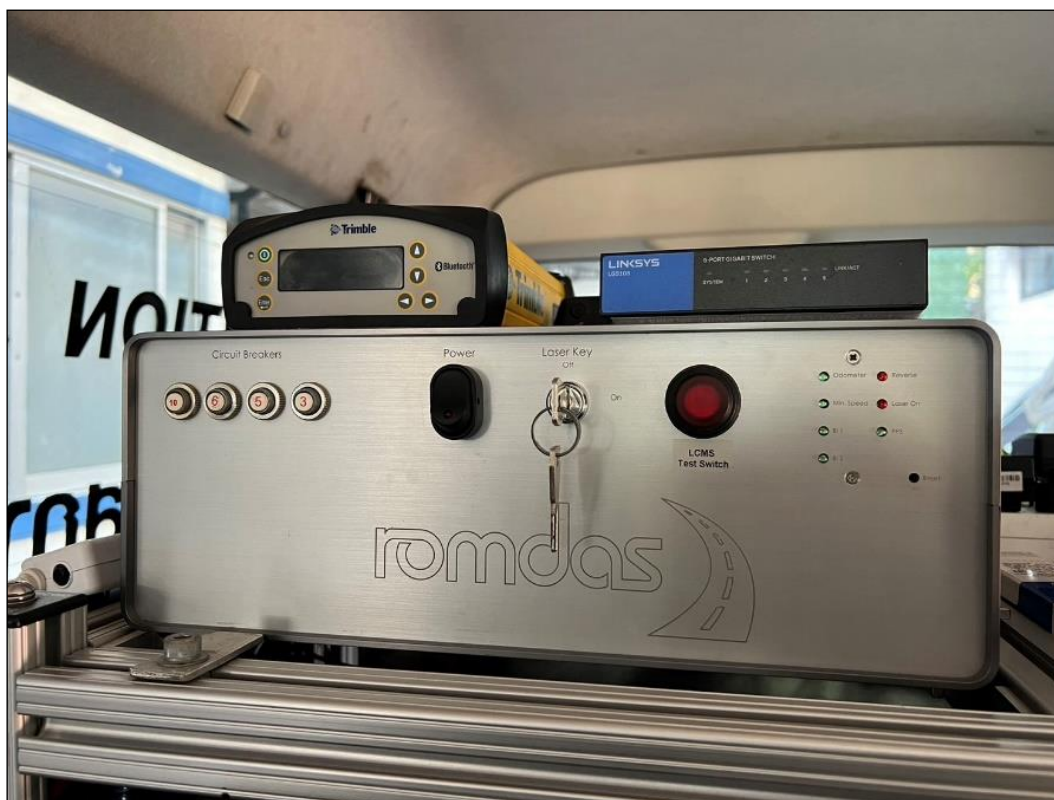
- 5) อุปกรณ์ FPGA & Eeprom ชำรุดระหว่างการสำรวจ การสรุปรวบรวมปัญหา และอุปกรณ์พบว่า FPGA & Eeprom ชำรุด กรณี Software เสียหายจำนวน 7 วัน คิดเป็นร้อยละ 4.73 ของวันที่พบปัญหาและอุปกรณ์ทั้งหมด โดยในวันสำรวจวันที่ 5 กรกฎาคม พ.ศ. 2567 พบว่า Software เสียหาย ณ แขวงทางหลวงกำแพงเพชร แสดงดังรูปที่ 4-11

รูปที่ 4-11 FPGA & Eeprom ชำรุดระหว่างการสำรวจ

แนวทางแก้ไข ประสานเจ้าของ Product ทำการ Remote เข้ามาแก้ไขปัญหา Software

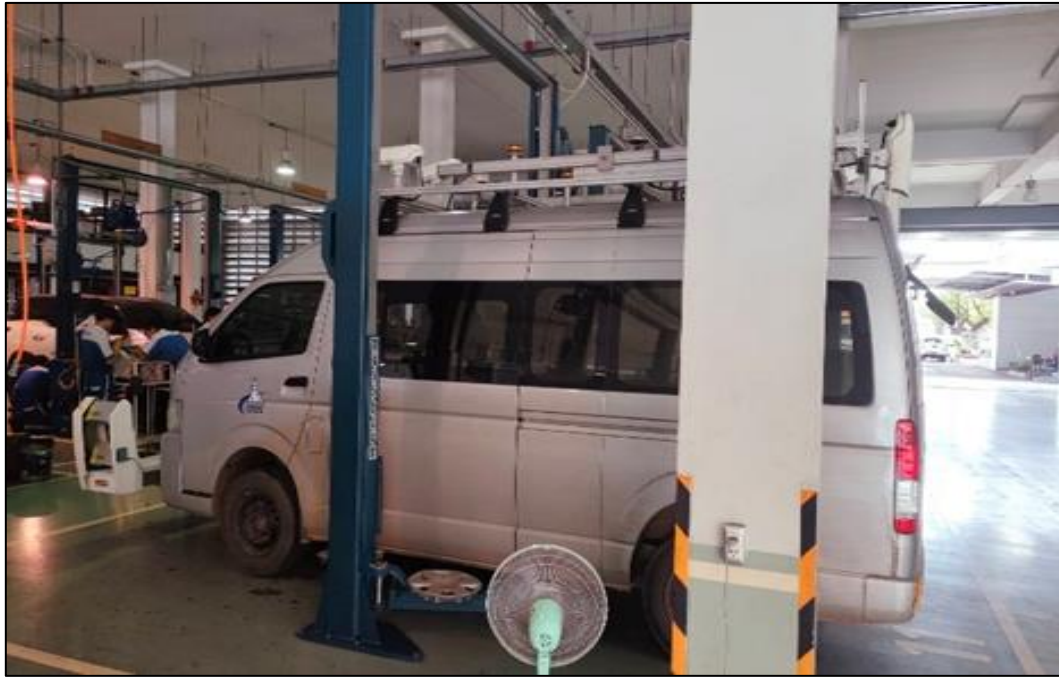
- 6) อุปสรรคเข้าสู่ศูนย์ตรวจเช็คระยะ การสรุปรวบรวมปัญหาและอุปสรรค พบว่า  
ล้อรถสำรวจมีรอยร้าวระหว่างการสำรวจจำนวน 4 วัน คิดเป็นร้อยละ 2.70 ของวันที่พบ  
ปัญหาและอุปสรรคทั้งหมด โดยในวันสำรวจวันที่ 16 มิถุนายน พ.ศ. 2567 พบอุปสรรค  
นำรถเข้าสู่ศูนย์ตรวจเช็คระยะระหว่างการสำรวจ ณ แขวงทางหลวงนครราชสีมาที่ 3  
แสดงดังรูปที่ 4-12

รูปที่ 4-12 นำรถเข้าสู่ศูนย์ตรวจเช็คระยะระหว่างการสำรวจ

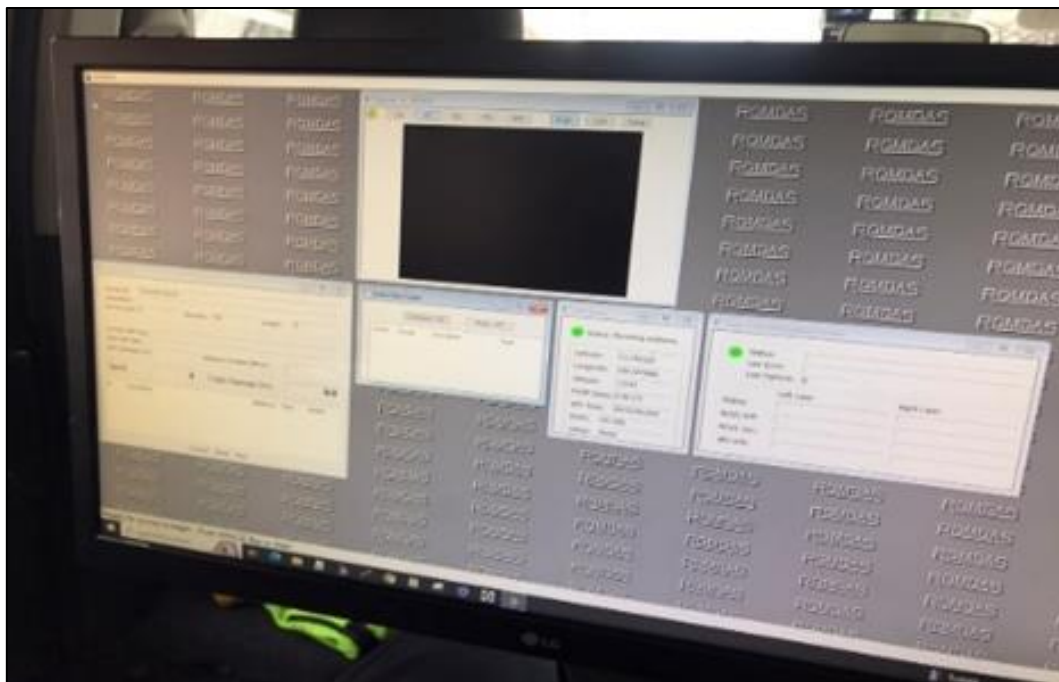
- 7) อุปสรรคกล้องบันทึกภาพถ่ายเขตทางขัดข้อง การสรุปรวบรวมปัญหาและอุปสรรคพบว่าไม่สามารถบันทึกภาพจากกล้องถ่ายภาพเขตทางได้จำนวน 3 วัน คิดเป็นร้อยละ 2.03 ของวันที่พบปัญหาและอุปสรรคทั้งหมด โดยในวันสำรวจวันที่ 19 พฤษภาคม พ.ศ. 2567 พบว่ากล้องบันทึกภาพถ่ายเขตทางขัดข้อง ณ แขวงทางหลวงแพร่ แสดงดังรูปที่ 4-13

รูปที่ 4-13 กล้องบันทึกภาพถ่ายเขตทางขัดข้องระหว่างการสำรวจ

แนวทางแก้ไข ประสานแจ้งช่างเทคนิคของผู้แทนจำหน่ายตรวจสอบและแก้ไขปัญหา

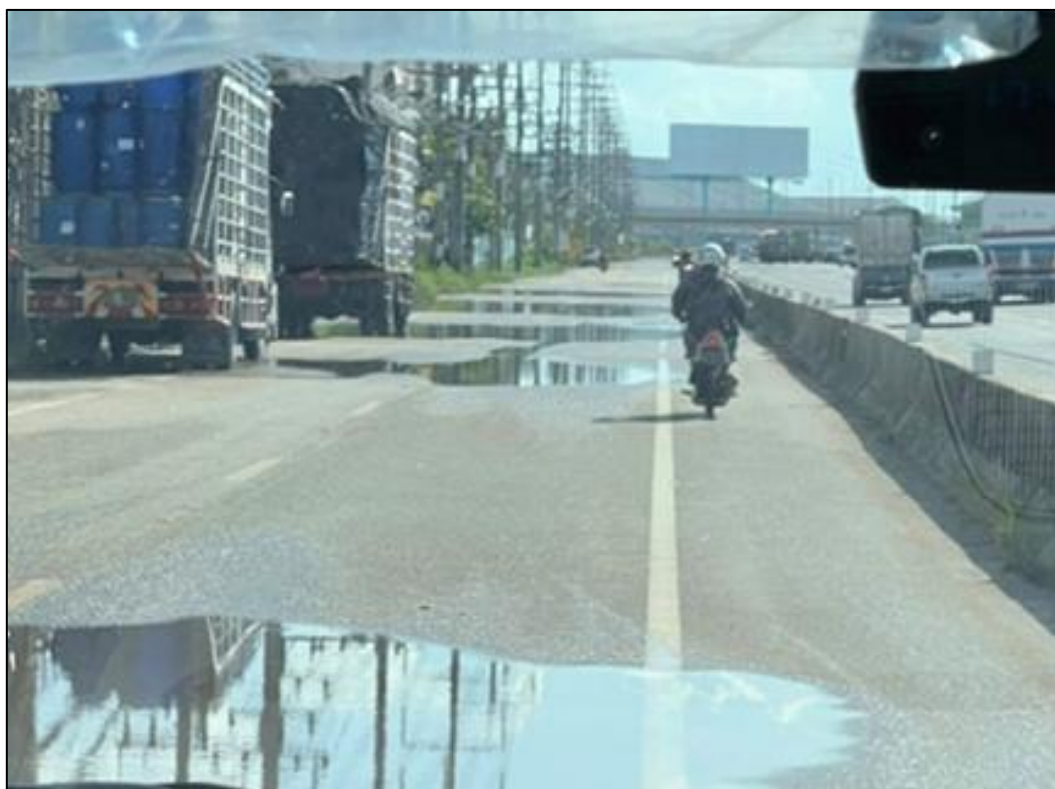
- 8) อุปสรรคน้ำท่วมขัง การสรุปรวบรวมปัญหาและอุปสรรค พบว่าอุปสรรคน้ำท่วมขังระหว่างการสำรวจจำนวน 1 วัน คิดเป็นร้อยละ 0.68 ของวันที่พบปัญหาและอุปสรรคทั้งหมด โดยในวันสำรวจวันที่ 29 พฤษภาคม พ.ศ. 2567 พบอุปสรรคน้ำท่วมถนนเนื่องจากน้ำทะเลหนุนเป็นบางช่วงระหว่างการสำรวจ ณ แขวงทางหลวงสมุทรสาคร ทางหลวงหมายเลข 35 ตอนควนคูม 202 แสดงดังรูปที่ 4-14

รูปที่ 4-14 น้ำท่วมขังระหว่างการสำรวจ

แนวทางแก้ไข กลับมาสำรวจเพิ่มเติมในภายหลัง หลังจากที่ไม่มีย้ำขังแล้ว

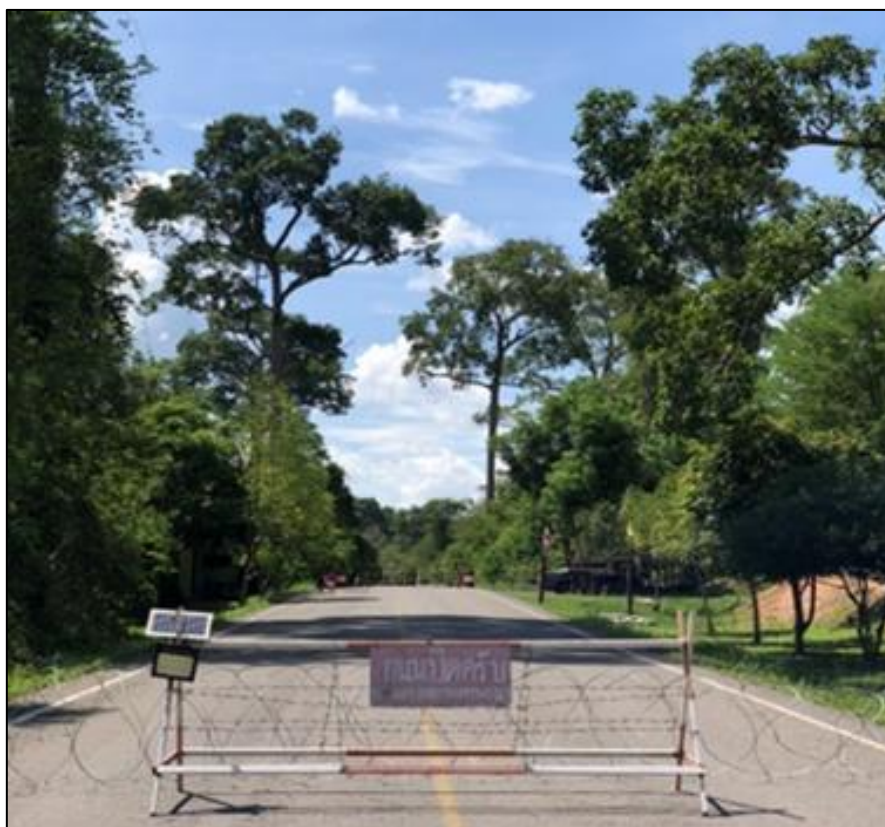
- 9) อุปสรรคมีการปิดถนนในสายทางสำรวจ การสรุปรวบรวมปัญหาและอุปสรรคพบว่าการปิดถนนในสายทางสำรวจจำนวน 1 วัน คิดเป็นร้อยละ 0.68 ของวันที่พบปัญหาและอุปสรรคทั้งหมด โดยในวันสำรวจวันที่ 19 พฤษภาคม พ.ศ. 2567 มีการปิดถนนในสายทาง เนื่องจากเขตอุทยานบนสายทางหมายเลขทางหลวง 3446 ตอน 102 ปิดช่วง กม. 89+500 ถึง กม. 90+353 ณ แขวงทางหลวงสระแก้ว แสดงดังรูปที่ 4-15

รูปที่ 4-15 มีการปิดถนนในสายทางสำรวจ

แนวทางแก้ไข สำรวจสายทางสำรองทดแทน

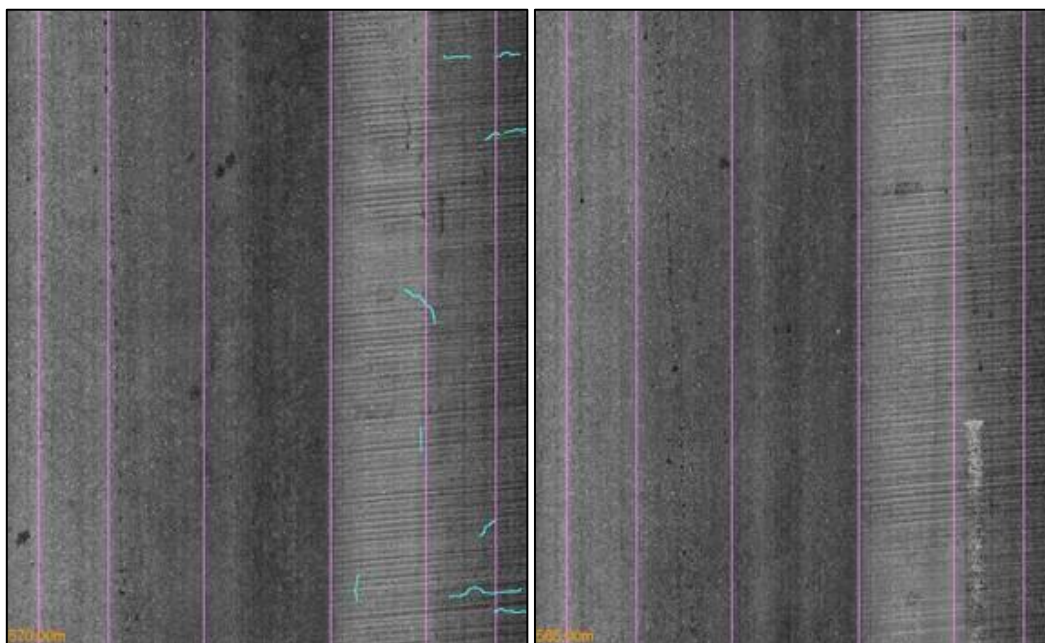
กลุ่มที่ปรึกษาตรวจพบปัญหาของเลเซอร์ด้านหลังของอุปกรณ์สำรวจ LCMS-1 พบว่า  
ในช่วงของการสำรวจเกิดความผิดปกติของผลลัพธ์ที่ออกมาหลังจากการประมวลผล  
ซึ่งขณะสำรวจไม่ปรากฏสถานะแจ้งเตือนความผิดปกติ โดยมีการตรวจจับคาร์รอยแตกที่ผิดปกติ  
ไปจากสภาพพื้นที่จริง กลุ่มที่ปรึกษาได้ดำเนินการตรวจสอบปัญหาดังกล่าว พร้อมกับหารือร่วมกับ  
ทางผู้ผลิต และได้ข้อสรุปโดยการประมวลผลใหม่ด้วยพารามิเตอร์ตัวใหม่จากทางผู้ผลิต ผลลัพธ์  
ที่ออกมาไม่ส่งผลกระทบต่อข้อมูลความเสียหาย ตัวอย่างภาพแสดงดังรูปที่ 4-16 และรูปที่ 4-17

รูปที่ 4-16 ภาพตัวอย่างความผิดปกติของข้อมูล

สถานะปัจจุบัน อยู่ระหว่างดำเนินการนำส่งอุปกรณ์ไปยังบริษัทผู้ผลิตเพื่อทำการตรวจสอบ  
และ Update อุปกรณ์ (ข้อมูล ณ วันที่ 15 ตุลาคม 2567)

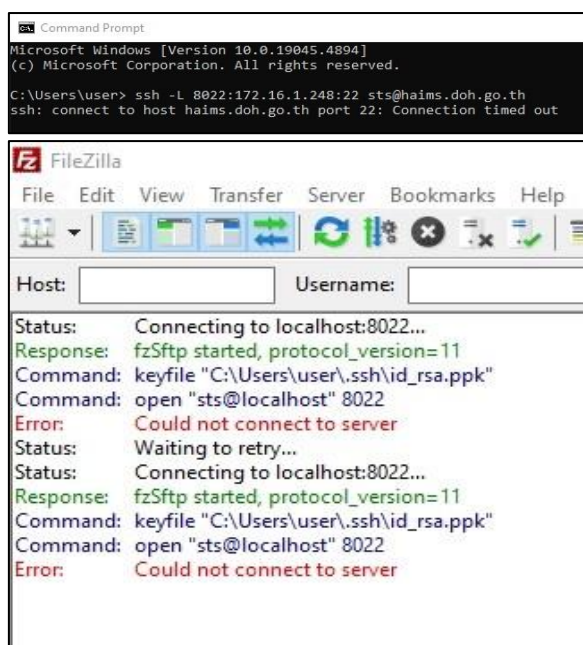
| ลำดับ | ปัญหาและอุปสรรค | แนวทางการแก้ไข | จำนวนวันที่เจอปัญหา |
|---|---|---|---|
| 1 | ที่ปรึกษาพบปัญหาไม่สามารถ Upload ภาพขึ้นบน Server Roadnet3 เนื่องจาก ฝ่าย Security มีมาตรการป้องกันใหม่ โดยเปลี่ยนอุปกรณ์ Firewall เป็น Layer7 | รับข้อมูลจากรถสำรวจ LCMS และ Laser Profile เพื่อ Upload ผ่านทาง VPN ของที่ปรึกษา ในเบื้องต้นช่วง Draft Final Report - Final Report ในอนาคตจะดำเนินการขอความอนุเคราะห์ VPN จากทางกรมฯ | 1 วัน |

รูปที่ 4-18 ภาพประกอบปัญหาไม่สามารถ Upload ภาพขึ้นบน Server Roadnet3
