โครงการสำรวจและวิเคราะห์สภาพทางหลวงพืวแอสฟัลต์ปี2557 ส่วนที่ 2

รายงานสำหรับผู้บริหาร
(**Executive Summary Report**)

โครงการสำรวจและวิเคราะห์สภาพทางหลวงผิวแอสฟัลต์ปี 2557 ส่วนที่ 2

สถาบันวิจัยและให้คำปรึกษาแห่งมหาวิทยาลัยธรรมศาสตร์

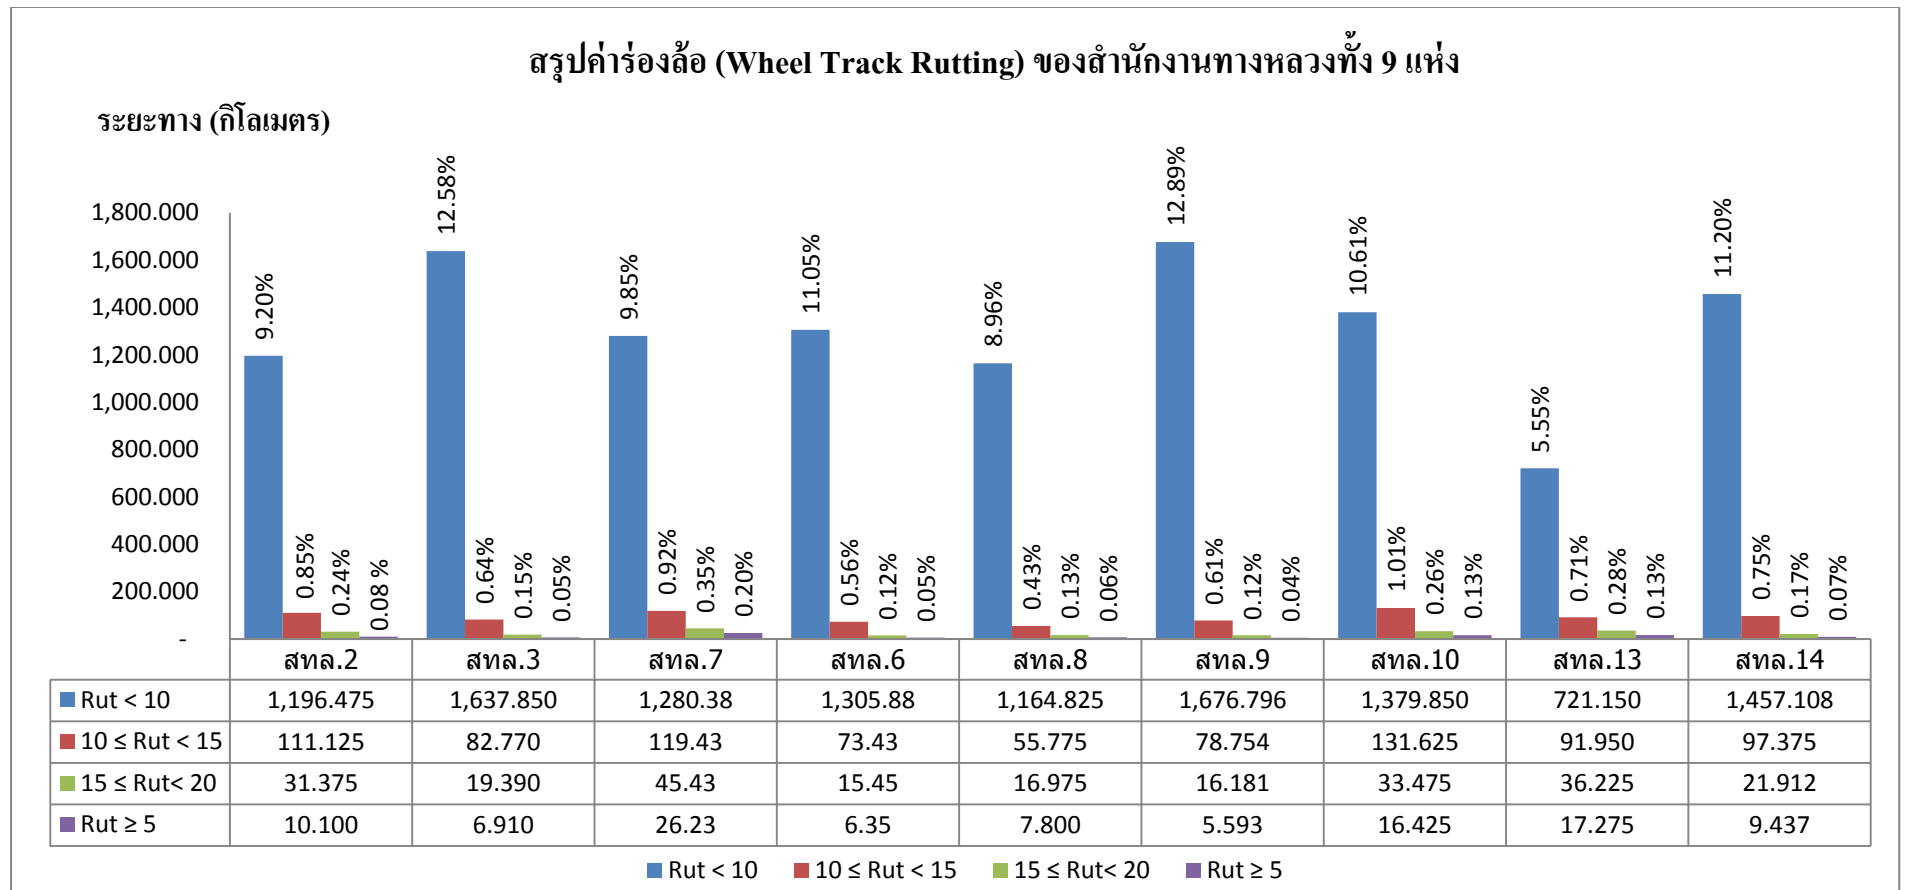
หมายเหตุ: ร้อยละทั้งหมดของ 9 สำนัก รวมกันได้ร้อยละ 100

รูปที่ 6 ระยะทางของโครงข่ายถนนตามช่วงค่าร่องล้อ (Wheel Track Rutting)

- ทั้งนี้ เกณฑ์ค่าร่องล้อ (Wheel Track Rutting) ที่สำนักวิเคราะห์และตรวจสอบ กรมทางหลวง ใช้ในปัจจุบัน คือ ถนนสภาพดี มีค่า RUT < 10 มิลลิเมตร ถนนสภาพปานกลาง มีค่า $10 \leq RUT < 15$ มิลลิเมตร ถนนเริ่มเสียหาย มีค่า $15 \leq RUT < 20$ มิลลิเมตร และถนนเสียหายหนัก มีค่า RUT ≥ 20 มิลลิเมตร

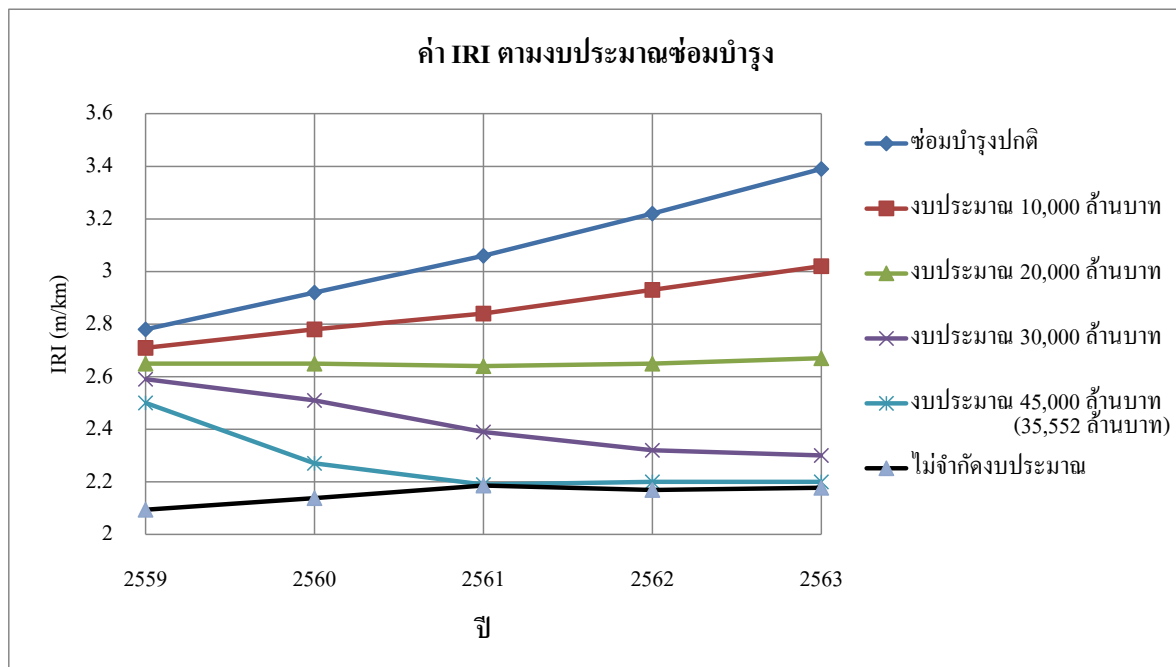
รูปที่ 11 กราฟแสดงค่า IRI ของแผนงบประมาณที่ได้รับในแต่ละปี

ผลการวิเคราะห์ สรุปได้ว่าหากกรมทางหลวงได้รับงบประมาณในการซ่อมบำรุงผิวทางโดยเฉลี่ยประมาณปีละ 20,000 ล้านบาทจะสามารถคงสภาพโครงข่ายสายทางในอนาคต ได้ใกล้เคียงกับสภาพในปัจจุบัน โดยมีค่าเฉลี่ย IRI ตลอด 5 ปีเท่ากับ 2.65 เมตรต่อกิโลเมตร ดังนั้นหากกรมทางหลวงต้องการยกระดับการให้บริการให้ดีกว่าระดับปัจจุบัน งบประมาณที่เหมาะสมที่กรมทางหลวงควรได้รับเพื่อบำรุงรักษาผิวทางทั่วประเทศให้ดีขึ้นควรมีงบประมาณระหว่าง 20,000 ถึง 30,000 ล้านบาทต่อปีดังรูปที่ 6-3 และ 6-4 โดยงบประมาณ 20,000 ล้านบาทต่อปีจะช่วยบำรุงรักษาให้ IRI มีค่าคงที่จาก IRI เฉลี่ยในปัจจุบัน และงบประมาณ 30,000 ล้านบาท จะช่วยให้ค่า IRI เฉลี่ยทั่วประเทศมีค่าต่ำกว่า 2.5 เมตรต่อกิโลเมตร ถ้าหากใช้งบประมาณสูงกว่านี้ เช่น 45,000 ล้านบาทต่อปี งบประมาณดังกล่าวจะถูกใช้ไม่เต็มประสิทธิภาพเนื่องจากในปีที่ 3 เป็นต้นไป (ปี พ.ศ. 2561 – พ.ศ. 2563) ไม่จำเป็นต้องใช้งบประมาณสูงมากในระดับดังกล่าวโดยมีงบประมาณเฉลี่ยต่อปีเท่ากับ 35,552 ล้านบาท
