โครงการสำรวจและวิเคราะห์สภาพทางหลวงพืวดาข่างและพืวคองกรืต

รายงานสำหรับผู้บริหาร  
Executive Summary Report

รายงานย่อสำหรับผู้บริหาร (Executive Summary Report)  
โครงการสำรวจและวิเคราะห์สภาพทางหลวงพิกัดยางและคอนกรีต

สำนักบริหารบำรุงทาง  
กรมทางหลวง

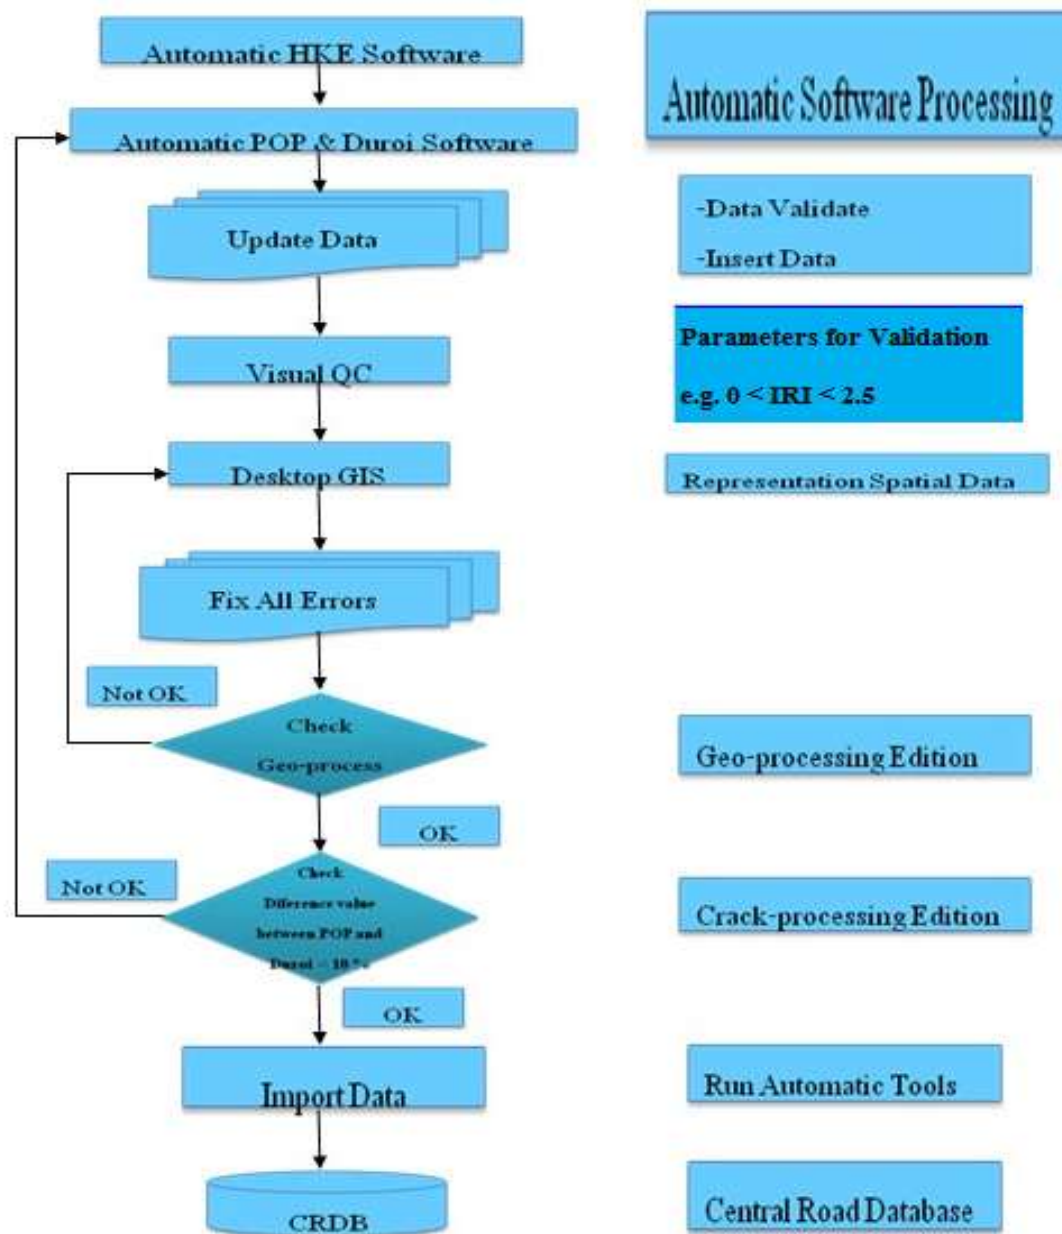
รูปที่ 6 ขั้นตอนการควบคุมคุณภาพข้อมูลก่อนการนำเข้าระบบฐานข้อมูลกลาง

ขั้นตอนการควบคุมคุณภาพข้อมูลก่อนการนำเข้าระบบฐานข้อมูลกลาง แสดงดังรูปที่ 6

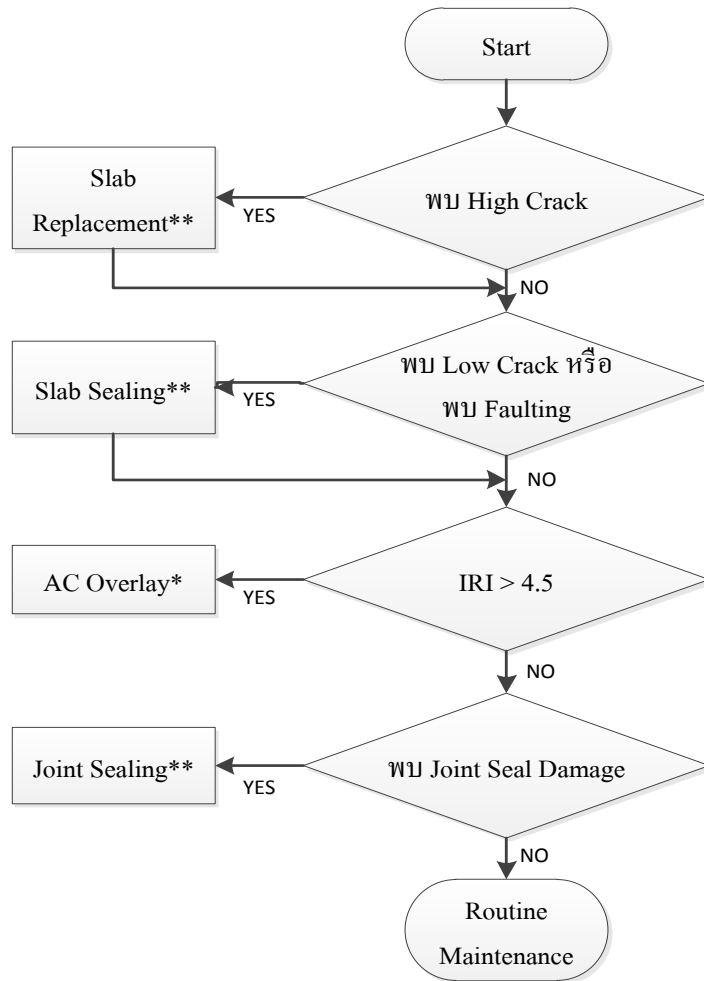
เงื่อนไขการจัดซ่อมบำรุงถนนพิกัดคอนกรีต แสดงดังรูปที่ 7

\* คือ ซ่อมเต็มพื้นที่ของความเสียหาย

\*\* คือ ซ่อมเฉพาะพื้นที่เสียหาย

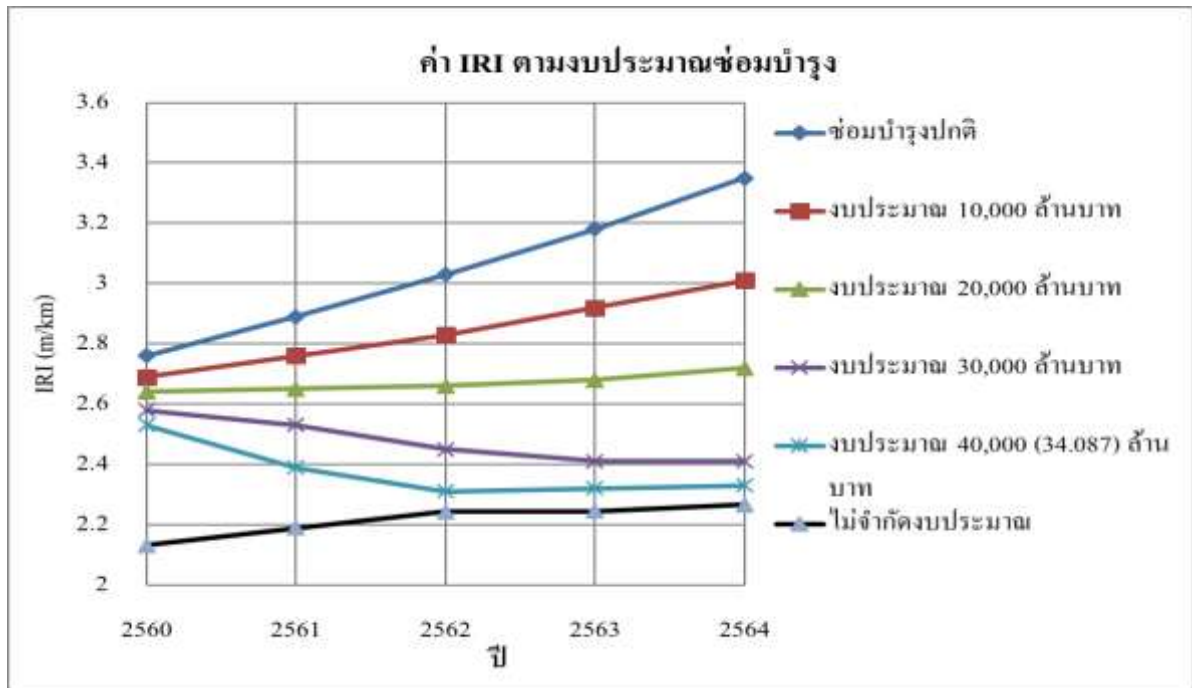
รูปที่ 8 กราฟแสดงค่า IRI ของแผนงบประมาณที่ได้รับในแต่ละปี

- 4) กรณีได้รับงบประมาณปีละ 40,000 ล้านบาทต่อปี พบว่า ค่า IRI หลังการซ่อมบำรุงในปีที่ 1 ถึง 3 มีค่าลดลง จาก 2.76 เมตรต่อกิโลเมตร เมื่อเริ่มต้นการวิเคราะห์ เป็น 2.53 2.39 2.31 เมตรต่อ กิโลเมตร ตามลำดับ จากนั้น จะมีค่าสูงขึ้นในปีที่ 4 และ 5 เท่ากับ 2.32 และ 2.33 เมตรต่อ กิโลเมตร ตามลำดับ โดยมีค่า IRI เฉลี่ยตลอด 5 ปี เท่ากับ 2.38 เมตรต่อกิโลเมตร ซึ่งจะเห็นได้ว่า กรณีที่ได้รับงบประมาณปีละ 40,000 ล้านบาท จะสามารถรักษาสภาพโครงข่ายสายทางในอนาคต ได้ดีกว่าสภาพในปัจจุบัน ทั้งนี้พบว่า งบประมาณที่ต้องการใช้ในการรักษาสภาพ โครงข่ายสายทาง ในปีที่ 3 ถึง 5 เท่ากับ 30,061 ล้านบาท 25,922 ล้านบาท และ 34,454 ล้านบาท ตามลำดับ ซึ่งน้อยกว่างบประมาณที่กำหนดให้ โดยใช้งบซ่อมบำรุงเฉลี่ยตลอด 5 ปี เท่ากับ 34,087 ล้านบาท

ผลการวิเคราะห์สรุปได้ว่า หากกรมทางหลวงได้รับงบประมาณในการซ่อมบำรุงพิกัดยางน้อยกว่าปี ละ 20,000 ล้านบาท จะไม่สามารถรักษาสภาพโครงข่ายทาง ให้มีค่า IRI คงที่หรือต่ำลงในอนาคตได้ ดังนั้น งบประมาณที่เหมาะสมที่กรมทางหลวงควรได้รับ เพื่อบำรุงรักษาพิกัดยางทั่วประเทศให้ดีขึ้น ควรมี งบประมาณระหว่าง 20,000 ถึง 30,000 ล้านบาท ดังรูปที่ 8 และ 9 โดยงบประมาณ 20,000 ล้านบาท จะ ช่วยบำรุงรักษาให้ค่า IRI เฉลี่ยทั่วประเทศคงที่ตลอดระยะเวลา 5 ปี และมีค่าต่ำกว่าค่า IRI เฉลี่ยใน ปัจจุบัน ( 2.75 เมตรต่อกิโลเมตร) และงบประมาณ 30,000 ล้านบาท จะช่วยให้ค่า IRI เฉลี่ยทั่วประเทศ มี ค่าต่ำกว่า 2.5 เมตรต่อกิโลเมตร โดยมีค่า IRI เฉลี่ยตลอด 5 ปีเท่ากับ 2.44 เมตรต่อกิโลเมตร ซึ่งหากได้รับ งบประมาณสูงกว่านี้ (40,000 ล้านบาท) งบประมาณดังกล่าวจะถูกใช้ไม่เต็มประสิทธิภาพ เนื่องจากถนน จะถูกซ่อมบำรุงให้อยู่ในสภาพดีอยู่แล้ว จึงไม่มีความต้องการใช้งบประมาณในช่วงปีท้าย ๆ (ปี พ.ศ. 2562 ถึง 2564)
