3.1 การจัดทำแผนการสำรวจและเกณฑ์ในการคัดเลือกสายทาง

รายงานเบื้องต้น (Inception Report)

โครงการสำรวจและประเมินสภาพโครงข่ายทางหลวงเพื่อเพิ่มประสิทธิภาพ

การใช้จ่ายงบประมาณบำรุงรักษาทางหลวงในระยะยาว

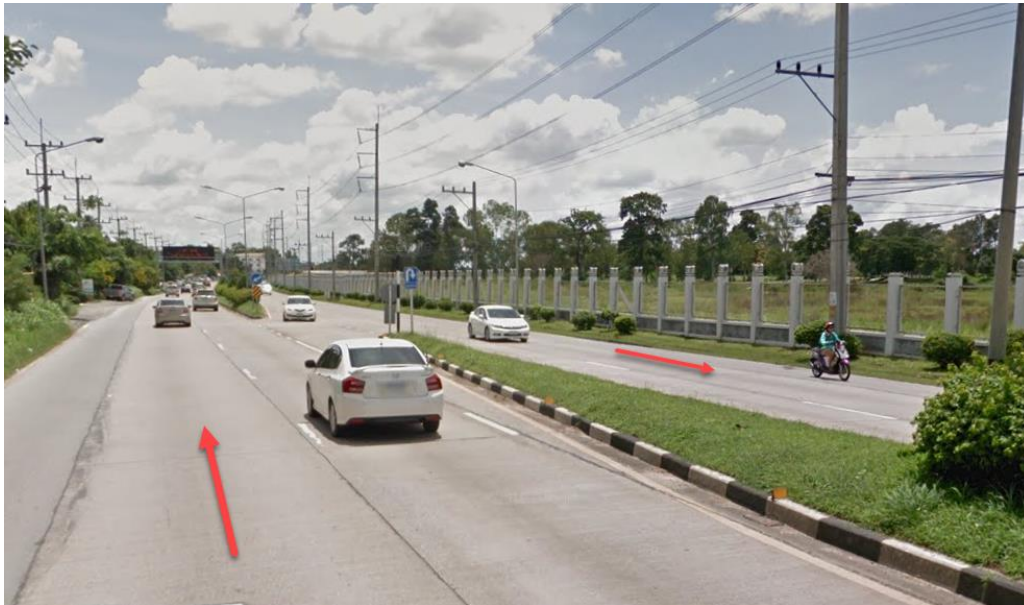
รูปที่ 3-5 ทิศทางการสำรวจช่องจราจรด้านซ้ายสุดของถนนทั้ง 2 ทิศทาง

- กรณีสำรวจ 2 ทิศทาง จะทำการสำรวจช่องจราจรด้านซ้ายสุดของถนนทั้ง 2 ทิศทาง

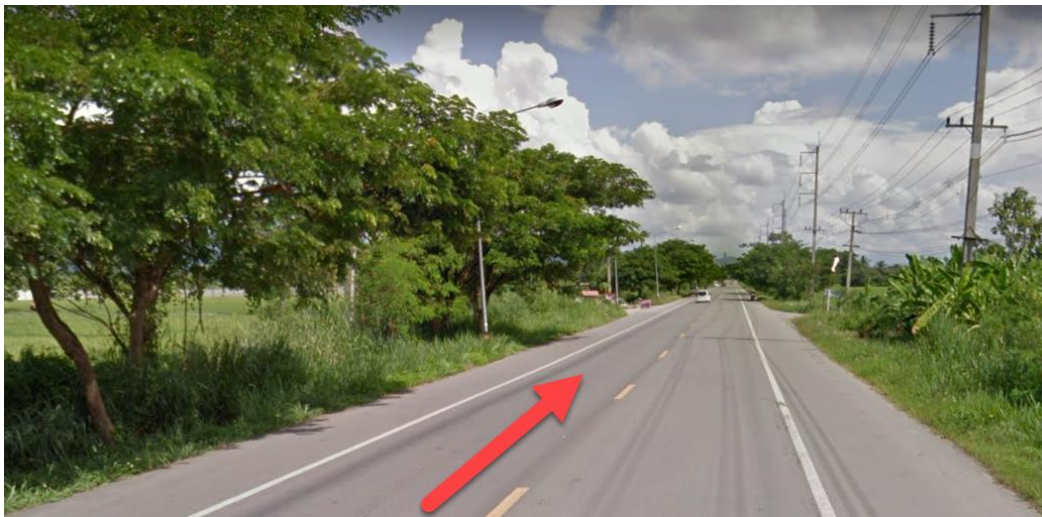
รูปที่ 3-6 ทิศทางการสำรวจช่องจราจรด้านซ้ายสุดของถนนในทิศทางที่มีความเสียหายมากที่สุด

- กรณีสำรวจ 1 ทิศทาง จะทำการสำรวจช่องจราจรด้านซ้ายสุดของถนนในทิศทางที่มีความเสียหายมากที่สุด

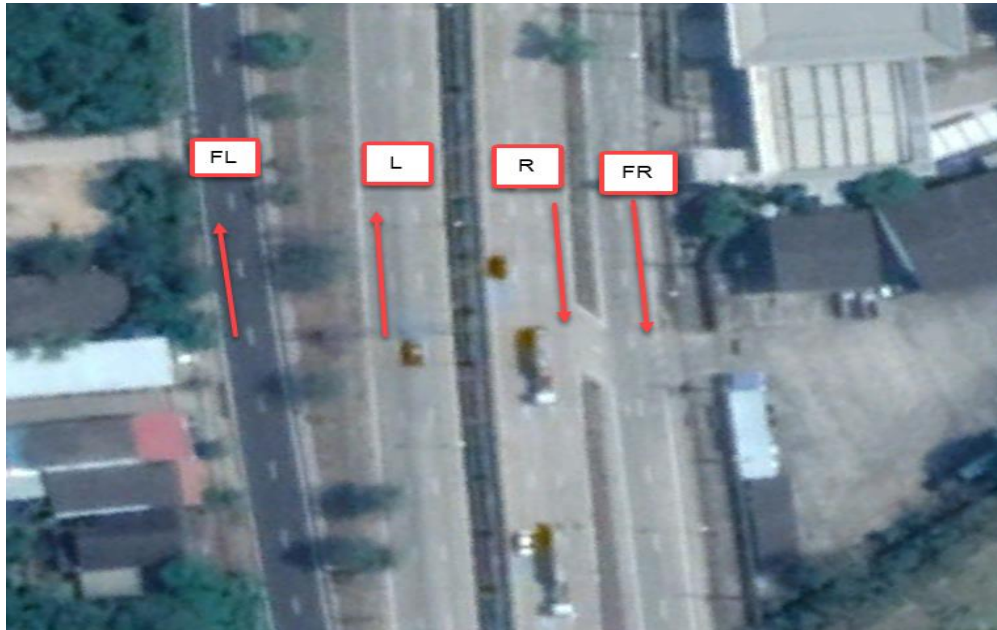
รูปที่ 3-7 ทิศทางการสำรวจกรณีที่มีสายทางมีทางคู่ขนาน

- กรณีที่มีการสำรวจ 2 ทิศทาง แล้วมีทางคู่ขนาน จะทำการวิ่งสำรวจในช่องจราจรด้านซ้ายสุดของทางคู่ขนาน

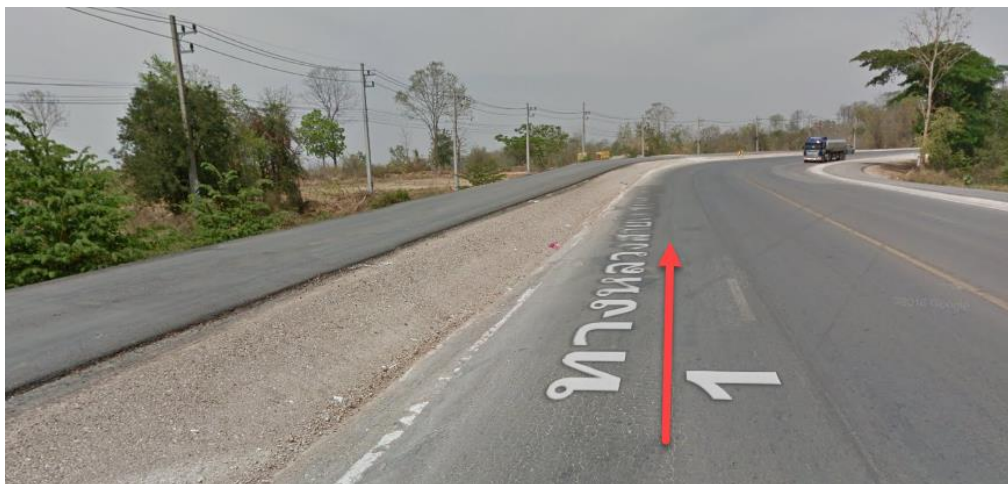
รูปที่ 3-8 ทิศทางการสำรวจกรณีที่ไม่สามารถทำการสำรวจในช่องจราจรด้านซ้ายสุดของถนนได้

- กรณีที่ไม่สามารถทำการสำรวจในช่องจราจรด้านซ้ายสุดของถนนได้ เนื่องจากมีเหตุจำเป็น เช่น ปิดปรับปรุงผิวจราจร ก็จะทำการศึกษาสำรวจช่องจราจรที่อยู่ติดกับช่องจราจรดังกล่าวแทน

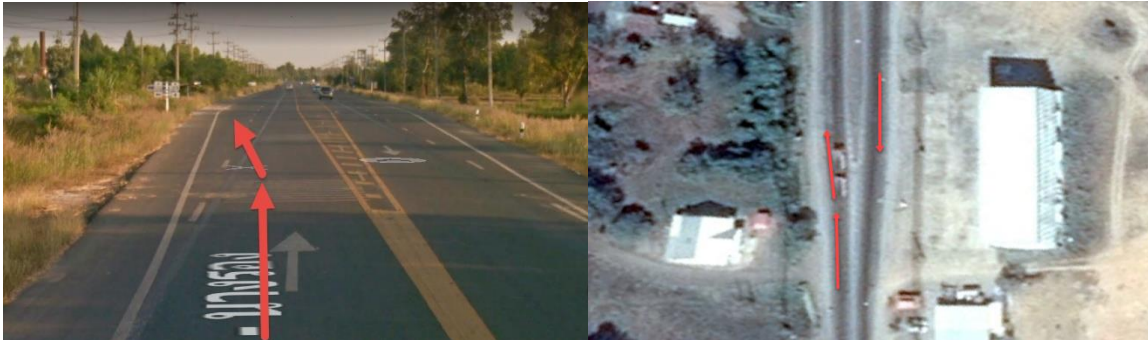
รูปที่ 3-9 ทิศทางการสำรวจกรณีที่มีการเพิ่มช่องจราจร จาก 2 ช่องจราจร เป็น 4 ช่องจราจรขึ้นไป

- กรณีที่มีการเพิ่มช่องจราจร จาก 2 ช่องจราจร เป็น 4 ช่องจราจรขึ้นไป ให้ทำการสำรวจช่องจราจรด้านซ้ายสุดของทั้งฝั่งขา L และ ฝั่งขา R

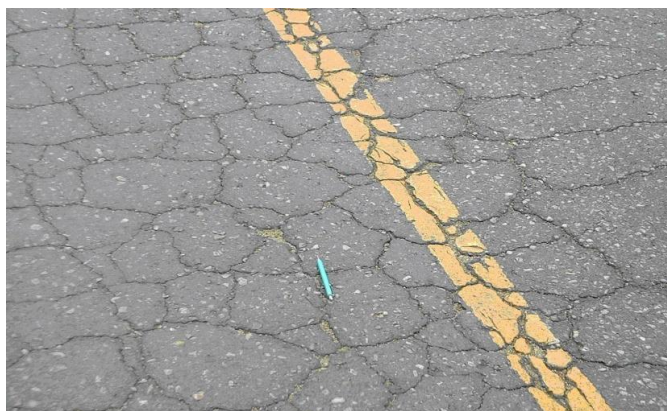
รูปที่ 3-10 รอยแตกต่อเนื่อง (Interconnecting Crack)

รอยแตกต่อเนื่อง (Interconnecting Crack) เกิดจากความล้าของวัสดุชั้นผิวทางลาดยางหรือชั้นพื้นทาง โดยน้ำหนักกระทำซ้ำของปริมาณการจราจร รอยแตกชนิดนี้จะเริ่มเกิดขึ้นที่ผิวล่างของชั้นผิวทางลาดยางหรือชั้นพื้นทาง ซึ่งมีความเครียดและความเค้นสูงภายใต้การกระทำของน้ำหนักของล้อรถ รอยแตกจะขยายตัวขึ้นมาปรากฏที่ผิวทางหนึ่งเส้นหรือมากกว่า ขนานกันตามแนวยาว จากนั้นจะเกิดรอยแตกเชื่อมต่อกันเป็นตารางเล็กๆ คล้ายหนังจระเข้ ปกติมีขนาดไม่เกิน 0.30 เมตร

นอกจากนี้รอยแตกต่อเนื่อง มีสาเหตุมาจากการแอ่นตัวของผิวทางมากเกินไป เนื่องจากวัสดุโครงสร้างชั้นทางไม่ได้คุณภาพ กำลังรับน้ำหนักของวัสดุลดลง หรือชั้นวัสดุใต้ผิวทางมีความชื้นสูงเกิดการอ่อนตัว หรือผิวทางลาดยางบางเกินไป หรือความหนาของโครงสร้างชั้นทางไม่เพียงพอ และมีน้ำหนักกระทำซ้ำมากกว่าโครงสร้างชั้นทางนั้นจะรับได้ รอยแตกต่อเนื่องจะเกิดขึ้นในบริเวณตามรอยร่องล้อเป็นแห่งๆ หากเกิดเป็นบริเวณกว้างอย่างต่อเนื่องให้สันนิษฐานว่ารอยแตกนี้อาจเกิดจากน้ำหนักกระทำซ้ำสูง หรือความหนาของผิวทางลาดยางไม่เพียงพอ

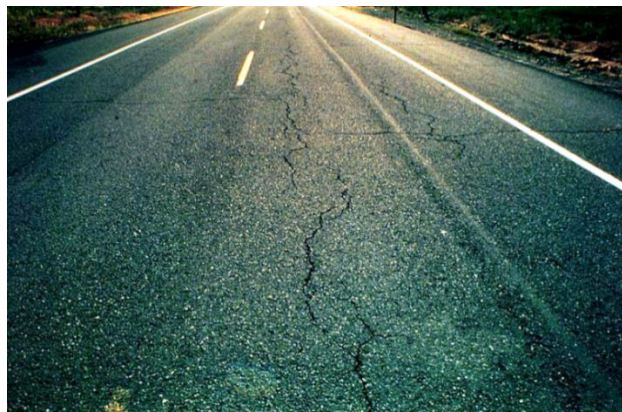
รูปที่ 3-11 รอยแตกตามยาว

รอยแตกตามยาว เกิดได้จาก 3 สาเหตุหลักด้วยกัน คือ

- 1) การทรุดตัวของไหล่ทางอันเนื่องจากการบดอัดไม่ได้รับความหนาแน่นตามมาตรฐาน ส่งผลให้เกิดการเคลื่อนตัวทางด้านข้างได้ง่ายเมื่อรับน้ำหนักจากรถบรรทุก ทำให้เกิดรอยแตกเป็นแนวยาว
- 2) เกิดจากขั้นตอนการออกแบบการก่อสร้างโดยการกำหนดความสูงและความลาดชันของคันทางที่ไม่สอดคล้องกับคุณสมบัติของวัสดุคันทางและชั้นดินฐานราก
- 3) คุณสมบัติของวัสดุในการก่อสร้างทาง หรือดินถมคันทางมีคุณสมบัติความยืดหยุ่นสูง

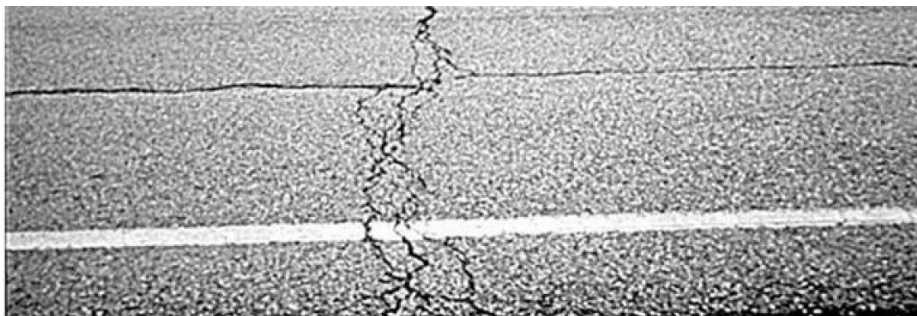
รูปที่ 3-12 รอยแตกตามขวาง

เป็นรอยแตกตรงที่เกิดขึ้นในทิศทางตั้งฉากกับทิศทางการจราจร มักเกิดขึ้นจากการยึดและหดตัวของวัสดุประสานในชั้นผิวทางที่ไม่เท่ากันอันเนื่องจากอุณหภูมิ หรือการเกิดรอยแตกขึ้นในชั้นต่ำกว่าชั้นผิวทางและเกิดการแยกตัวขึ้นจนถึงชั้นผิวทางนั่นเอง หากรอยแตกมีความกว้างไม่มาก สามารถทำการซ่อมโดยการซีลเพื่อป้องกันน้ำและความชื้นลงสู่ชั้นล่างของผิวทางได้

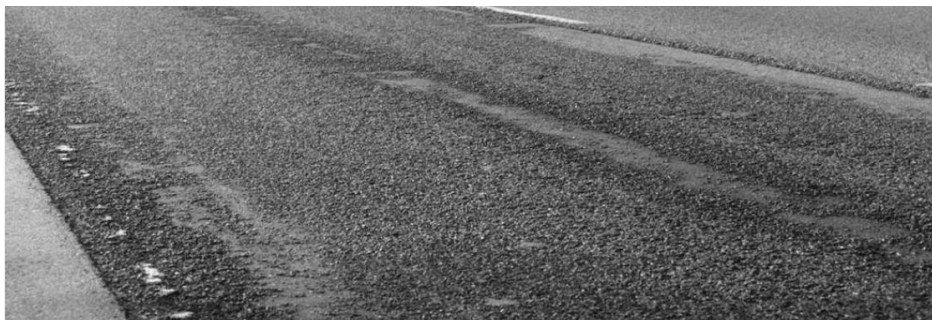
รูปที่ 3-13 การหลุดร่อน

การหลุดร่อนมีลักษณะเป็นผิวทางที่ขรุขระคล้ายหน้าข้าวตัง มีสาเหตุมาจากยางแอสฟัลต์ซึ่งทำหน้าที่เชื่อมประสาน เริ่มแข็งตัวตามอายุการใช้งานสูญเสียแรงยึดเกาะ ทำให้มวลรวมหลุดร่อนออกไป หรือเกิดจากขั้นตอนการก่อสร้าง เนื่องจากการบดอัดไม่เพียงพอ การปูผิวทางที่บางในระหว่างอากาศเย็น การใช้วัสดุผสมรวมสกปรกหรือไม่ยึดเกาะ การใช้แอสฟัลต์น้อยเกินไป หรือการให้ความร้อนในการผสมสูงเกินไป การหลุดร่อนนี้อาจเกิดจากการใช้ยานพาหนะบางชนิดวิ่งผ่าน เช่น ล้อตีนตะขาก และสาเหตุอีกประการหนึ่ง คือ การมีน้ำมันตกลงบนผิวทางทำให้ผิวทางด้านบนอ่อนตัวและวัสดุผสมรวมหลุดร่อนได้

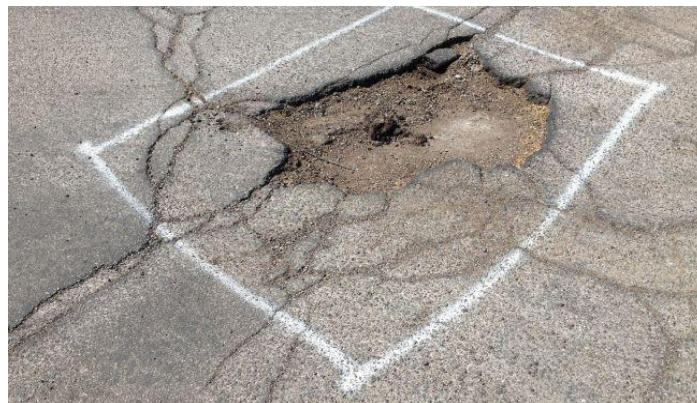
รูปที่ 3-14 หลุมบ่อ

หลุมบ่อบนผิวทางมีลักษณะเป็นแอ่งหรือถ้ำ มีหลายขนาด โดยทั่วไปมีขอบคมและเป็นแนวตรงบริเวณปากหลุม หลุมบ่อเป็นความเสียหายที่เกิดจากรอยแตกหนึ่งจระเข้ การบวมตัว ผิวหลุดร่อน รอยปะซ่อมที่ไม่ได้คุณภาพ ชั้นส่วนที่ไม่ยึดเกาะเหล่านี้จะหลุดออกไปตามแรงกระทำของล้อรถ วัสดุชั้นทางที่อยู่ใต้ลงไปก็จะหลุดออกตามไปด้วยเกิดเป็นหลุมบ่อที่มีความลึกมากขึ้น

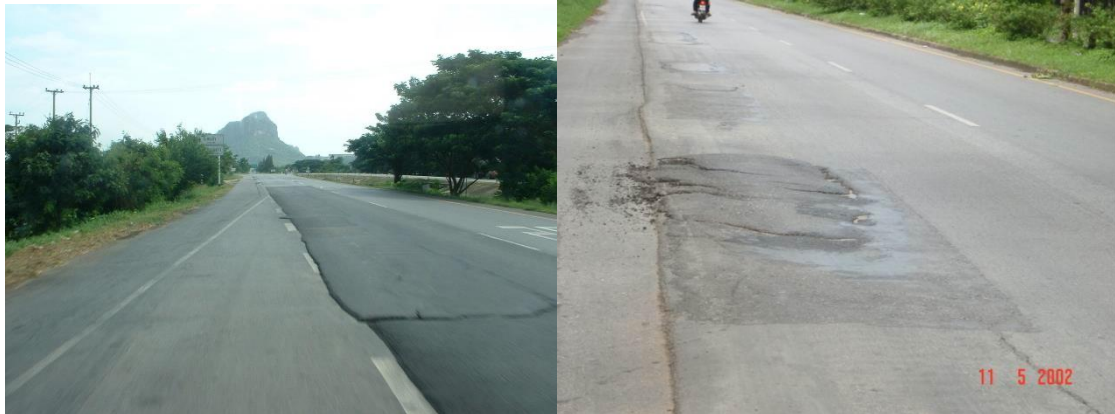
รูปที่ 3-15 รอยปะซ่อม

รอยปะซ่อมเป็นรอยที่เกิดจากการปะซ่อมหรือการอุดซ่อมผิวจราจรเดิมที่เกิดความเสียหาย โดยการเสริมด้วยวัสดุใหม่ หรือรี้อวัสดุเดิมออกแล้วแทนที่ด้วยวัสดุใหม่ อย่างไรก็ตามรอยปะซ่อมหรือบริเวณใกล้เคียงนี้มีคุณภาพการใช้งานไม่ดีเท่าผิวจราจรเดิม จึงถือว่าเป็นความเสียหายอย่างหนึ่ง

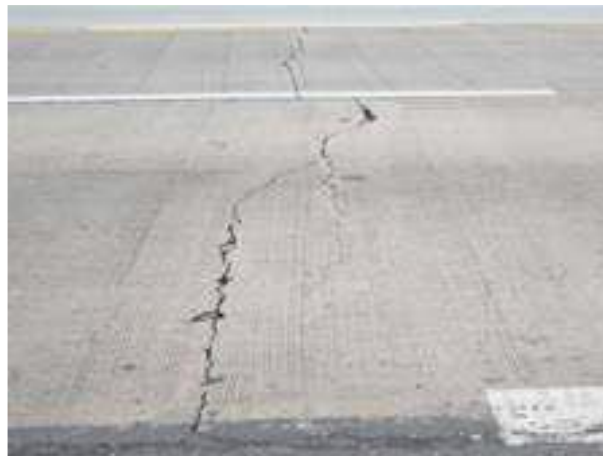
รูปที่ 3-16 รอยแตกตามขวาง

รอยแตกตามขวางเป็นรอยแตกที่เป็นเส้นที่เกิดขึ้นในแนวตั้งฉากกับแนวกึ่งกลางของถนน ซึ่งเกิดจากหลายสาเหตุประกอบกัน คือ น้ำหนักกระทำซ้ำสูง การสูญเสียกำลังรับน้ำหนักของชั้นวัสดุฐานราก การหดตัวของคอนกรีต แผ่นพื้นยาวเกินไปในการตัดรอยต่อตามขวางไม่ทัน ในบางกรณีเกิดจากการทรุดตัวของดินคันทางฐานราก

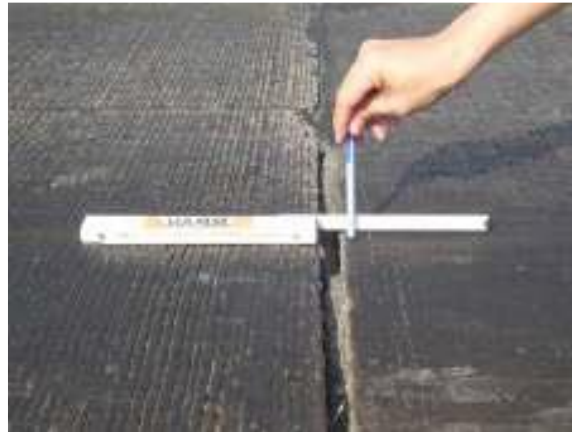
รูปที่ 3-17 รอยเลื่อนต่างระดับ

รอยเลื่อนต่างระดับเป็นลักษณะความเสียหายที่แผ่นพื้นคอนกรีตเกิดการทรุดตัวจนมีระดับที่ต่างกันตามแนวรอยต่อหรือรอยแตก เกิดจากหลายสาเหตุ ทั้งการทรุดตัวของแผ่นคอนกรีตเนื่องจากวัสดุที่อยู่ใต้แผ่นพื้นในบริเวณใกล้เคียงกับรอยต่อหรือรอยแตกที่กำลังรับน้ำหนักไม่เพียงพอหรือการเกิด Pumping ซึ่งเป็นการนำพาวัสดุเม็ดละเอียดที่อยู่ใต้แผ่นพื้นออกมาค้ำน้ำขณะที่มีน้ำหนักบรรทุกจากการจราจรวิ่งผ่านจนเกิดโพรงใต้แผ่นพื้นถนนคอนกรีต

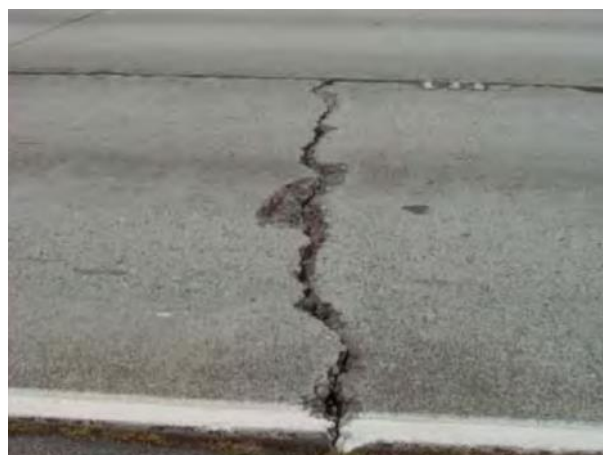
รูปที่ 3-18 รอยบิ่นกระเทาะที่รอยต่อ

รอยบิ่นกระเทาะที่รอยต่อ มีลักษณะความเสียหายเกิดเป็นรอยร้าวและแตกเป็นสะเก็ดตามรอยต่อและมีความลึกไม่มากนัก สาเหตุมักเกิดจากรอยต่อไม่เรียบหรือคอนกรีตที่เส้นของรอยต่อไม่แข็งแรงเมื่อมีน้ำหนักรถมากดทับจึงทำให้แตกบิ่นกระเทาะ

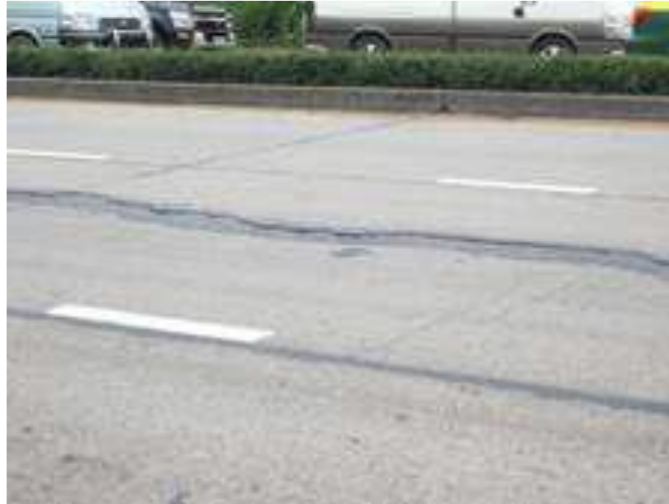
รูปที่ 3-19 การแตกตามยาว

รอยแตกเกิดขึ้นขนานกับแนวกึ่งกลางของถนน มีสาเหตุจากการทรุดตัวของดินฐานราก การเคลื่อนตัวของคันทาง หรือจากการสูญเสียกำลังรับน้ำหนักของวัสดุฐานรากในวัสดุใต้แผ่นพื้นถนนคอนกรีต

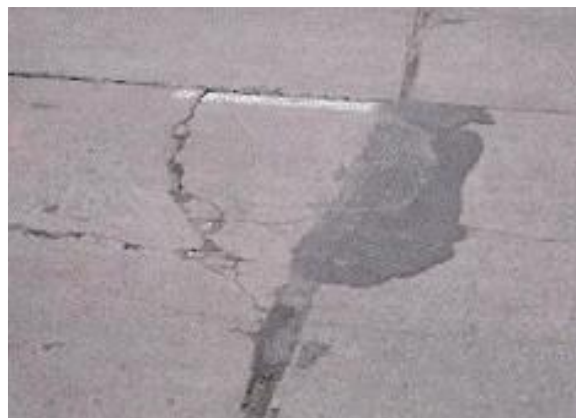
รูปที่ 3-20 รอยแตกที่มุม

รอยแตกมีลักษณะตัดผ่านรอยต่อ (Joint) แต่ละด้านของแผ่นพื้นคอนกรีต โดยมีระยะห่างจากมุมไม่เกินครึ่งหนึ่งของความกว้างของแผ่นพื้น รอยแตกนี้มีความลึกต่อเนื่องตลอดความหนาของแผ่นพื้นซึ่งมีสาเหตุจากหลายปัจจัย เช่น น้ำหนักกระทำซ้ำที่สูงมาก การเปลี่ยนแปลงของอุณหภูมิทำให้เกิดการบิดตัวของแผ่นคอนกรีต กำลังของการรับน้ำหนักของฐานรากไม่เพียงพอ หรือเกิดโพรงช่องว่างใต้แผ่นพื้นคอนกรีตเนื่องจากการเกิดการสูญเสียมวลรวมละเอียดไปกับน้ำที่พุ่งออกมาของชั้นโครงสร้างทาง

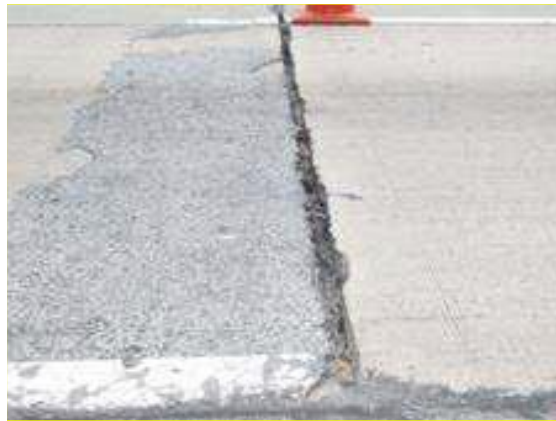
รูปที่ 3-21 ความเสียหายของวัสดุยาแนวรอยต่อ

มีลักษณะความเสียหายหลายรูปแบบได้แก่ การแข็งเปราะของวัสดุยาแนวรอยต่อ วัสดุยาแนวรอยต่อไม่ยึดเกาะกับขอบของแผ่นพื้น การหลุดร่อนของวัสดุยาแนว วัสดุยาแนวรอยต่อถูกบีบออกมาจากรอยต่อ วัสดุยาแนวรอยต่อไม่เพียงพอหรือหายไป หรือการเกิดวัชพืช จากสาเหตุดังกล่าวทำให้น้ำสามารถไหลซึมลงสู่ชั้นโครงสร้างทางหรืออาจเกิดการสะสมตัวของวัสดุที่ไม่สามารถอัดตัวได้ (Incompressible Materials) ตามแนวรอยต่อส่งผลให้แผ่นพื้นคอนกรีตไม่สามารถขยายตัวได้จนให้เกิดความเสียหาย

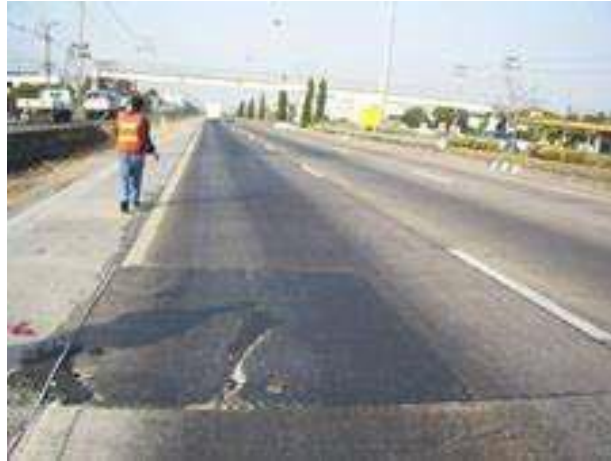
รูปที่ 3-22 รอยปะซ่อม (Patching)

รอยปะซ่อมผิวคอนกรีตเป็นบริเวณบนพื้นผิวคอนกรีตที่ได้รับความเสียหายจากหลายๆ สาเหตุ เช่น จากรอยแตกตามยาว จากรอยแตกตามขวาง จากรอยเลื่อนต่างระดับ และรอยแตกลักษณะแผ่นพื้นถูกแบ่งแยก เป็นต้น ซึ่งการปะด้วยวัสดุแอสฟัลต์คอนกรีตมีวัตถุประสงค์เพื่อเพิ่มความราบเรียบในการขับขี่และเพื่อเป็นการป้องกันน้ำไหลซึมลงใต้แผ่นคอนกรีต แต่อย่างไรก็ตามการปะซ่อมด้วยวัสดุแอสฟัลต์คอนกรีตมิได้ซ่อมแซมรอยแตกหรือความเสียหายของเนื้อคอนกรีต ดังนั้น โดยทั่วไปภายในระยะเวลาไม่นาน รอยปะแอสฟัลต์คอนกรีตก็จะเกิดความเสียหายอันเนื่องมาจากความเสียหายด้านล่าง โดยการที่รอยปะซ่อมผิวคอนกรีตจะมีสภาพดีหรือได้รับความเสียหายมากนั้นจะขึ้นอยู่กับสภาพความเสียหายเดิมที่เกิดขึ้นกับผิวทางคอนกรีตด้านล่าง

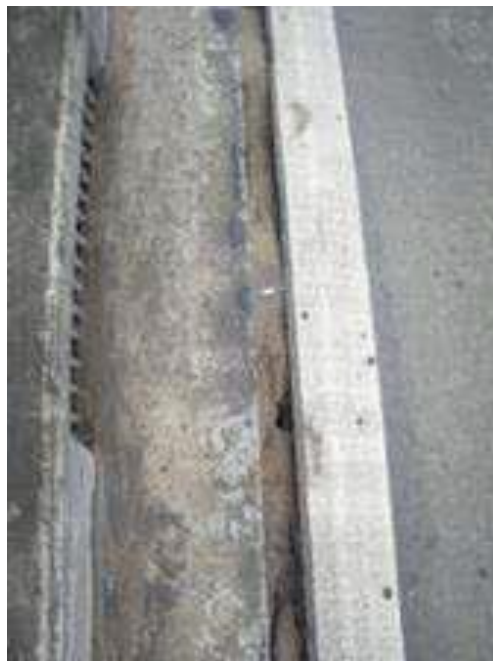
รูปที่ 3-23 ความเสียหายไหล่ทาง

ความเสียหายไหล่ทาง สามารถเกิดขึ้นได้หลายรูปแบบ ได้แก่ การทรุดตัวต่างระดับ และการแยกตัวของไหล่ทาง เป็นการเสียหายในลักษณะที่ระดับของแผ่นพื้นคอนกรีตกับระดับของไหล่ทางมีระดับแตกต่างกัน เป็นสาเหตุทำให้น้ำไหลซึมลงสู่ชั้นโครงสร้างทาง มักเกิดจากสาเหตุหลายประการ เช่น การบดอัดไหล่ทางไม่เพียงพอ การยึดหดตัวเนื่องจากอุณหภูมิที่แตกต่างกันของไหล่ทางแอสฟัลต์กับแผ่นคอนกรีต การทรุดตัวของวัสดุชั้นทางใต้แผ่นพื้นคอนกรีต หรืออาจเกิดจากการ Pumping

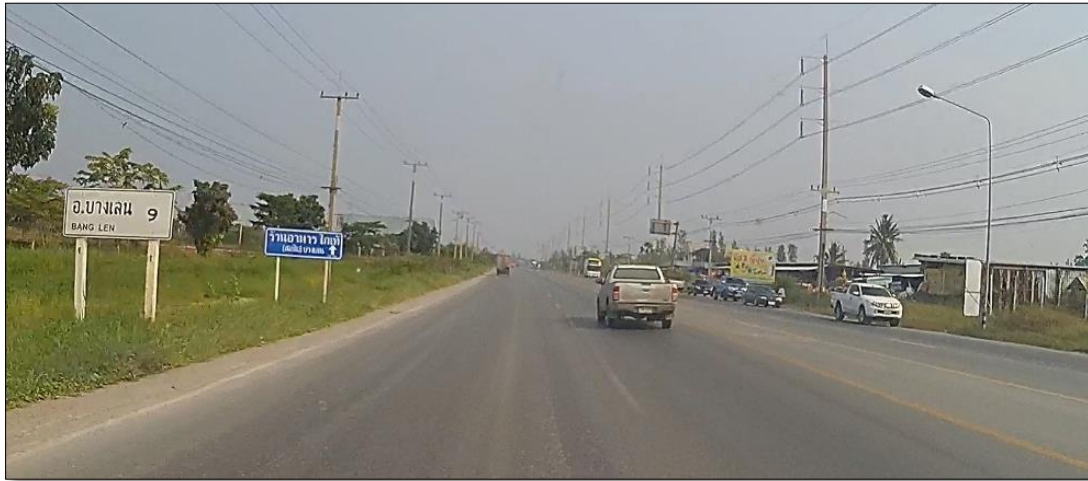
รูปที่ 3-24 ตัวอย่างข้อมูลกล้องบันทึกภาพสภาพภายในเขตทาง

ข้อมูลภาพถ่ายถนนและสองข้างทาง ประกอบด้วยข้อมูลภาพถ่ายซึ่งจะถ่ายครอบคลุมสภาพในเขตทาง ได้แก่ ไหล่ทาง ป้ายจราจร หลักกิโลเมตร รวากันอันตราย ไฟสัญญาณจราจร ไฟฟ้าส่องสว่าง อุปกรณ์อำนวยความสะดวก เป็นต้น โดยจะได้ข้อมูลจากกล้องเป็นภาพถ่ายวิดีโอหรือภาพถ่ายต่อเนื่องที่สามารถนำไปประมวลผลข้อมูลให้เป็นภาพเคลื่อนไหวที่มีความละเอียดของภาพตั้งแต่ 1,280×960 pixel ขึ้นไป สามารถเล่นกลับ (Playback) สัมพันธ์กับตำแหน่งระยะทางบนสายทาง และเชื่อมโยงกับข้อมูลเชิงตัวเลขเพื่อแสดงรายละเอียดของภาพแต่ละเฟรม ได้แก่ พิกัดภูมิศาสตร์ ลำดับของภาพ และคีย์หลัก (Primary Key)
