1.1 พื้นที่สำรวจ

1.2 เครื่องมือเลเซอร์เพื่อใช้สำรวจข้อมูลสภาพทาง

1.3 การสำรวจสภาพทาง

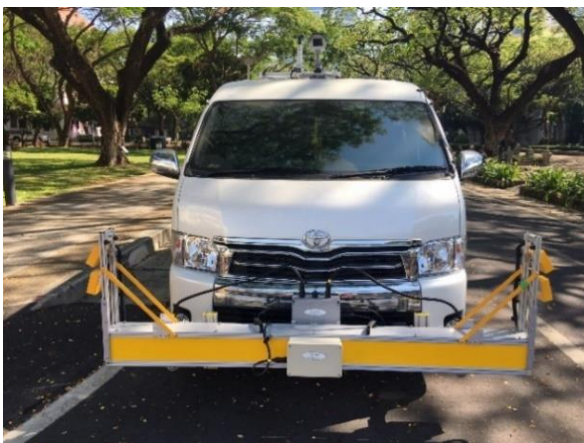
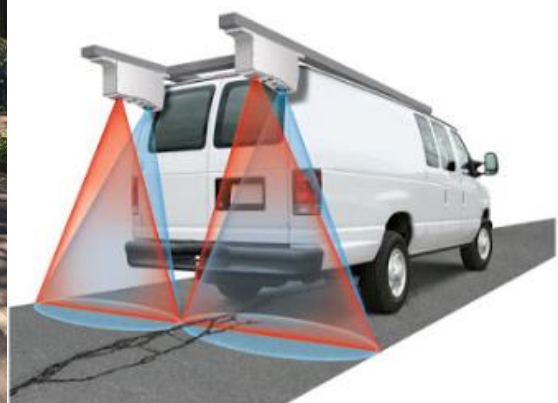
1.2.3 มีชุดอุปกรณ์เลเซอร์ตรวจวัดข้อมูลค่าความลึกร่องล้อ (Rutting) โดยติดตั้งเลเซอร์ที่ตรวจวัดได้อย่างน้อย 7 จุด โดยสามารถตรวจวัดและคำนวณเป็นค่าความลึกในหน่วยมิลลิเมตรได้

รูปที่ 1-2 เครื่องวัดระดับแบบเลเซอร์

ตารางที่ 1-1 รายละเอียดเครื่องวัดระดับแบบเลเซอร์

ข้อมูล	รายละเอียด	คุณสมบัติเพิ่มเติม
จำนวนชุดเลเซอร์	ไม่น้อยกว่า 7 ชุด	คุณสมบัติดีกว่า ข้อกำหนดของโครงการ
อัตราการเก็บข้อมูลค่าระดับ	สามารถกำหนดได้โดยทั่วไปเก็บทุกระยะ 25 มม.	คุณสมบัตินอกเหนือ ข้อกำหนดของโครงการ
อัตราการเก็บข้อมูล texture ของผิวทาง	1 มม. สำหรับ Mean Profile Dept Measurement (MPD)	คุณสมบัตินอกเหนือ ข้อกำหนดของโครงการ
ความเร็วรถในการเก็บข้อมูล	30 ถึง 80 กม./ชม.	คุณสมบัติเทียบเท่า ข้อกำหนดของโครงการ
มาตรฐานในการเก็บข้อมูล	ASTM E950 Class 1 Requirement for The Measurement of Longitudinal Profile AASHTO PP37 Provisional Standard of Quantifying Roughness of Pavement World Bank Technical Report 42 Class 1 AustRoad Guideline ASTM E1845 Standard Practice for Calculating Pavement Macrotexture Mean Profile Depth	คุณสมบัติเทียบเท่า ข้อกำหนดของโครงการ
ความละเอียดในการเก็บข้อมูล	0.5 มม.	คุณสมบัตินอกเหนือ ข้อกำหนดของโครงการ
ความยาวคลื่นของการเก็บ ข้อมูลค่าระดับในแนวยาว	100 มม. ถึง 100 ม.	คุณสมบัตินอกเหนือ ข้อกำหนดของโครงการ

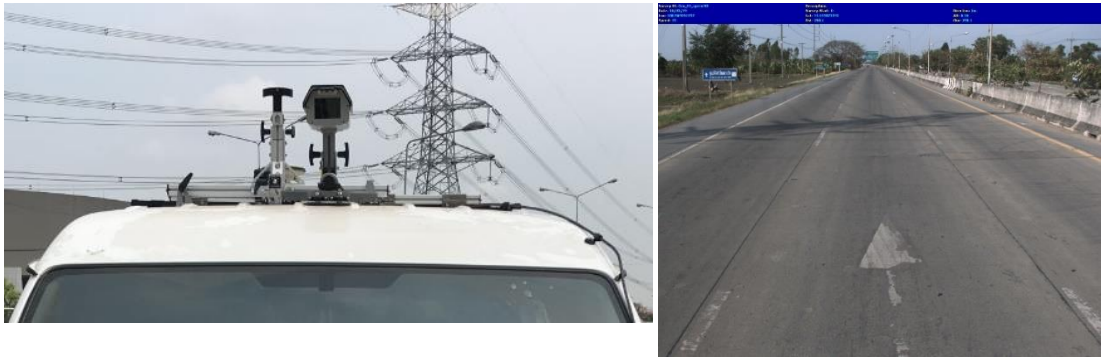
รูปที่ 1-3 ตัวอย่างภาพจากกล้องบันทึกภาพสภาพภายในเขตทาง

กล้อง	รายละเอียด	คุณสมบัติเพิ่มเติม
ความคลาดเคลื่อนของถนนในภาพต่อเนื่อง	น้อยกว่า 1 เมตร ด้วยเครื่องมือวัดระยะทาง (DMI Distance Sensor)	คุณสมบัตินอกเหนือข้อกำหนดของโครงการ
มาตรฐานการส่งข้อมูลของกล้อง	USB 3.0 , 5 Gb/sec หรือ LAN เชื่อมต่อ	คุณสมบัตินอกเหนือข้อกำหนดของโครงการ
ขนาดของภาพ	ความละเอียด 1,600 x 1,200 พิกเซล (Pixels) ,สามารถปรับความละเอียดได้สูงสุด 3,200 x 2,200 พิกเซล (Pixels)	คุณสมบัติดีกว่าข้อกำหนดของโครงการ
สี	Color	คุณสมบัตินอกเหนือข้อกำหนดของโครงการ
การปรับอัตรา การบันทึกภาพ	สามารถทำได้โดยใช้ซอฟต์แวร์ควบคุม	คุณสมบัตินอกเหนือข้อกำหนดของโครงการ
รูปแบบการเก็บข้อมูล	ไฟล์ชนิด AVI และ JPG	คุณสมบัตินอกเหนือข้อกำหนดของโครงการ

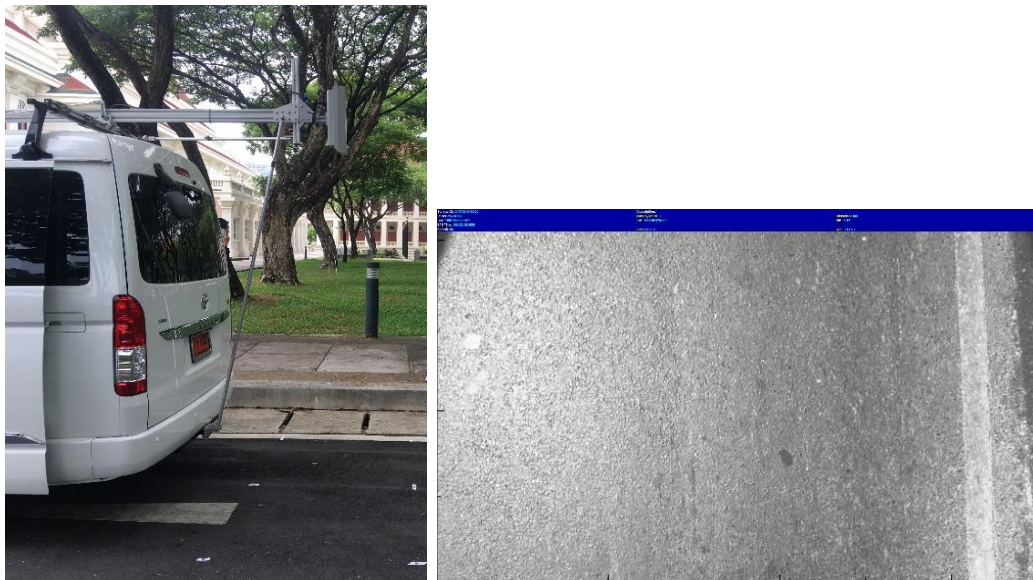
กล้องบันทึกภาพผิวทาง เป็นกล้องบันทึกภาพที่มีความละเอียดสูง เพื่อบันทึกภาพความเสียหายที่เกิดขึ้นบนผิวถนนครอบคลุม 1 ช่องจราจรหรือ 3.5 เมตร เพื่อเก็บรายละเอียดลักษณะความเสียหายของถนน ขนาด และประเภทของการแตกร้าวดังรูปที่ 1-3 และรูปที่ 1-4 โดยมีรายละเอียดของกล้องดังรูปที่ 1-5

รูปที่ 1-4 กล้องบันทึกภาพผิวถนน และตัวอย่างภาพจากกล้องบันทึกภาพผิวทาง

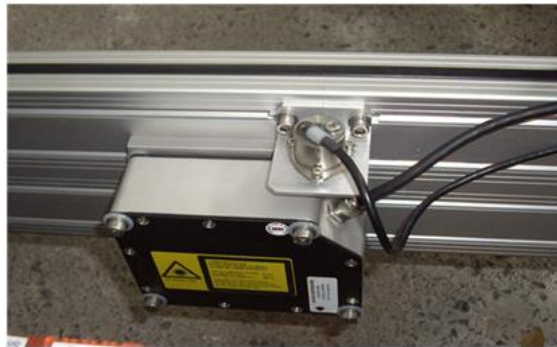
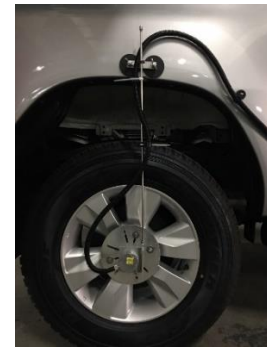
- เครื่องวัดความเร่ง (Accelerometer) เป็นเครื่องมือที่ใช้ในการปรับแก้ความคลาดเคลื่อนของเครื่องวัดระดับผิวทางแบบเลเซอร์เนื่องจากการสั่นของรถสำรวจ
- เครื่องวัดระยะทาง (Distance Measurement Instrument:DMI) เป็นเครื่องมือที่ติดตั้งกับล้อรถสำรวจเพื่อตรวจวัดระยะทางสำรวจโดยใช้หลักการนับจำนวนรอบของพัลส์ (Pulse) ของล้อรถสำรวจ

รูปที่ 1-6 เครื่องมือวัดความเร่ง และเครื่องวัดระยะทาง

ทางที่ปรึกษาจัดชุดอุปกรณ์วัดระยะทาง ชนิดวัดระยะทางจากรอบล้อ โดยการวัดระยะทางจากอุปกรณ์นี้สามารถทำงานร่วมกันหรือสัมพันธ์กันกับอุปกรณ์เซนเซอร์อื่น ๆ ที่ติดตั้งบนรถสำรวจ เพื่อกำหนดระยะทางในการบันทึกข้อมูลของเซนเซอร์ต่าง ๆ ดังนี้

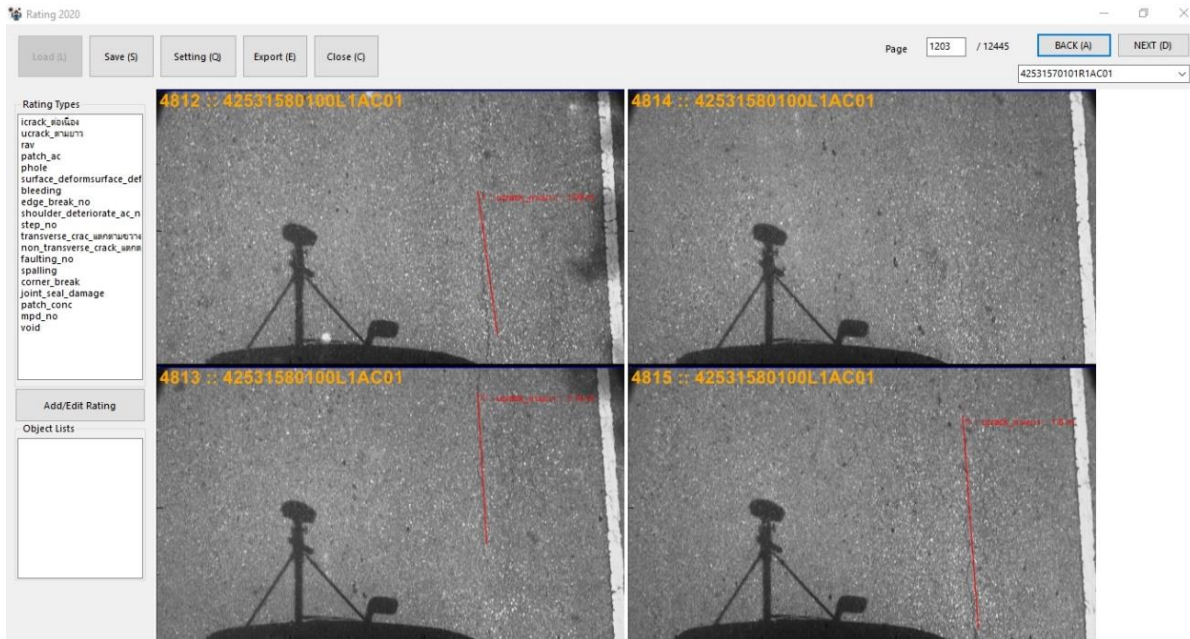
รูปที่ 1-17 การประเมินและวิเคราะห์ความเสียหาย

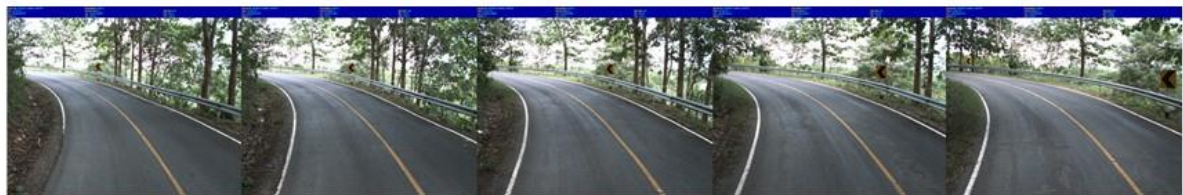
รูปที่ 1-23 เปรียบเทียบค่าความเสียหายที่ STA 2+025 – 2+050

การตรวจสอบค่าความเสียหายจากระบบ Auto Crack Detection ก็กับการประเมินด้วยสายตา โดยทำการเปรียบเทียบค่าความเสียหายที่เกิดขึ้นกับผิวถนนลาดยางบนทางหลวงหมายเลข 1257 ตอนควบคุม 100 แขวงทางหลวงน่านที่ 1 และความเสียหายที่เกิดขึ้นกับผิวถนนคอนกรีต บนทางหลวงหมายเลข 1 ตอนควบคุม 402 แขวงทางหลวงสระบุรี เมื่อนำมาเปรียบเทียบค่าความเสียหายจะแสดงผลดังรูปที่ 1-23 ถึง รูปที่ 1-36

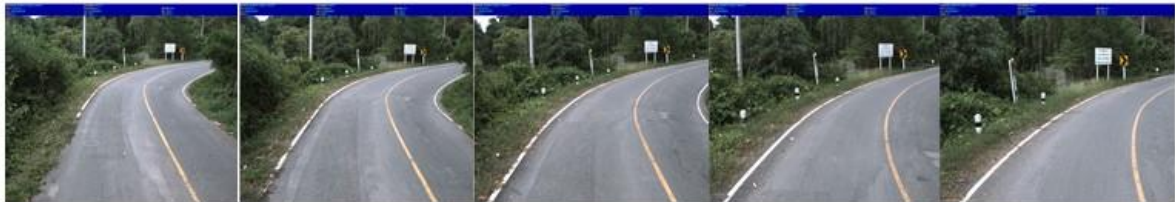
รูปที่ 1-24 เปรียบเทียบค่าความเสียหายที่ STA 2+425 – 2+450

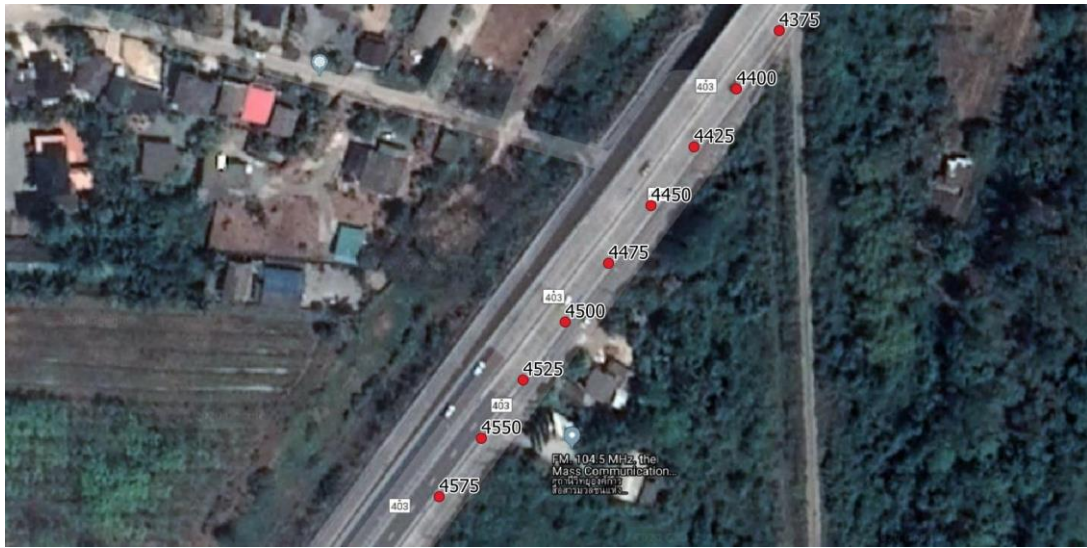
การนำข้อมูลสำรวจจากการประมวลผลจะต้องใช้ตำแหน่งพิกัดเพื่อประมวลผลเป็นข้อมูลภูมิสารสนเทศดังรูปที่ 1-41

รูปที่ 1-41 การนำเข้าข้อมูลภูมิสารสนเทศ

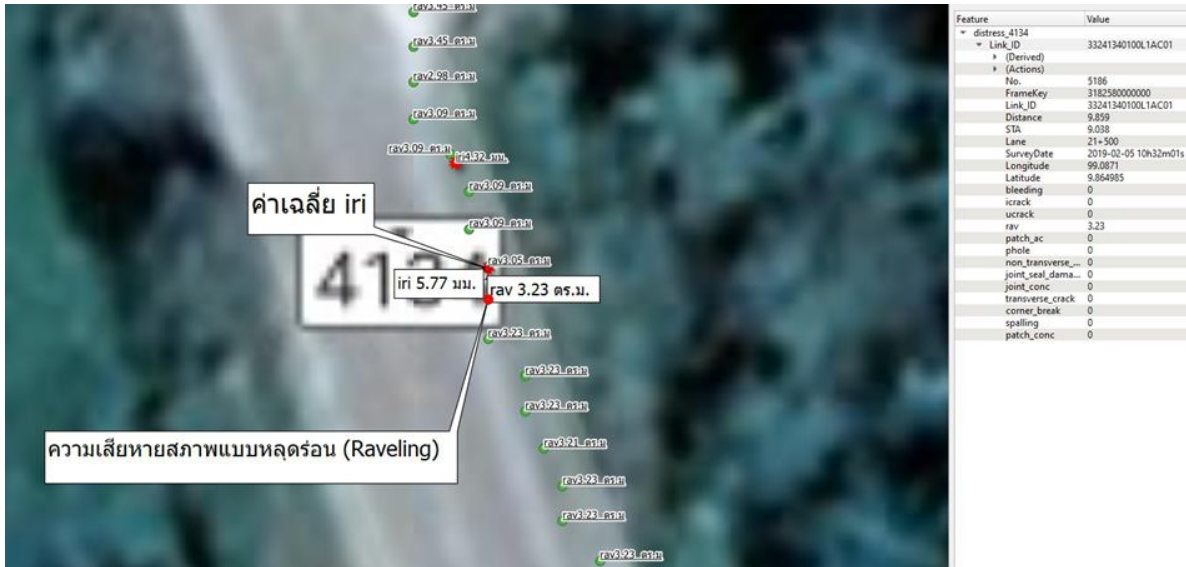
แสดงผลการประเมินความเสียหายสภาพทางที่เกิดการหลุดร่อน (Raveling) ของผิวถนน หน่วยตารางเมตร ด้วยโปรแกรมประเมินและวิเคราะห์ความเสียหาย POP จะสัมพันธ์กับข้อมูล ค่าเฉลี่ยดัชนีความขรุขระสากล (IRI) ที่มีค่าสูงตามเกณฑ์ที่คณะกรรมการกำหนดดังรูปที่ 1-43

รูปที่ 1-43 แสดงข้อมูลที่เกิดความเสียหาย สัมพันธ์กับค่าเฉลี่ย iri ที่สูงตามข้อมูลประเมิน

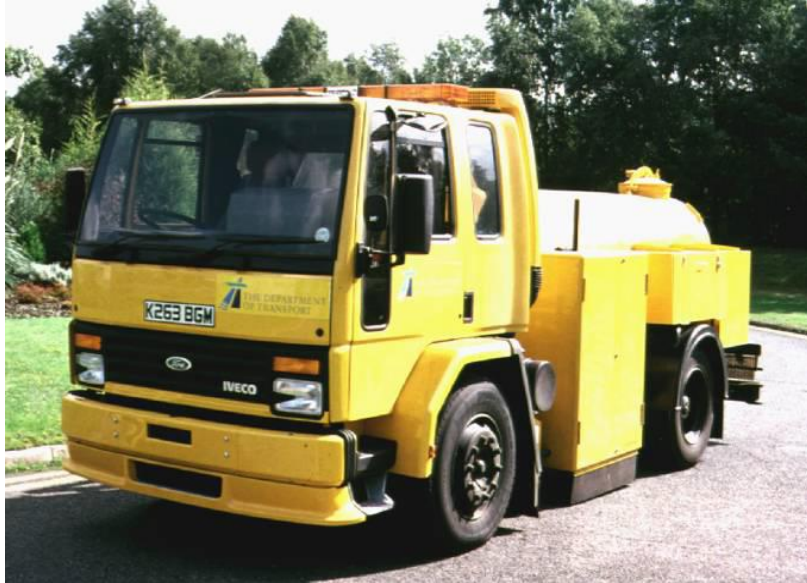
ตัวอย่างอุปกรณ์หลัก ๆ ที่เป็นการวัดความเสียหายแบบ Sideways force Measurement คือ อุปกรณ์สำรวจ SCRIM (Sideways-force Coefficient Routine Investigation Machine) ซึ่งสามารถวัดแรงเสียดทานของถนนโดยใช้การวัดแรงที่เกิดขึ้นระหว่างผิวถนนกับล้อทดสอบเมื่อทำการเร่งความเร็ว ห้ามการเคลื่อนไหว หรือการเลี้ยวโค้ง โดยมีล้อทดสอบติดตั้งอยู่กับแท่งน้ำด้านหลังรถสำรวจทำมุม 20 องศากับทิศทางที่เคลื่อนที่ไป ซึ่งล้อทดสอบจะสามารถหมุนได้อย่างอิสระ และมีน้ำหนักกระทำในแนวตั้งเกิดขึ้นได้ถึง 200 กิโลกรัม โดยวิธีการวัดจะทำการฉีดน้ำไปยังพื้นผิวถนนด้านหน้าล้อทดสอบเพื่อให้อยู่ในสภาพควบคุมความเสียหายได้อย่างสมบูรณ์ จากนั้นแรงเสียดทานจะเกิดขึ้นตั้งฉากกับแนวระนาบของล้อทดสอบ นอกจากนี้มีรายละเอียดอื่น ๆ ดังนี้

รูปที่ 1-117 SCRIM (Sideway-force Coefficient Routine Investigation Machine)

- วิ่งสำรวจที่ความเร็ว 80 กิโลเมตรต่อชั่วโมง เมื่ออยู่บนถนนที่สามารถใช้ความเร็วสูงได้ เช่น มอเตอร์เวย์ หรือทางหลวงสายหลัก และวิ่งสำรวจที่ความเร็ว 50 กิโลเมตรต่อชั่วโมง สำหรับถนนทั่วไปอื่นๆ จากนั้นทำการปรับแก้ค่าความเสียหายให้อยู่ในรูปของความเร็วเป็น 50 กิโลเมตรต่อชั่วโมง ก่อนนำมาวิเคราะห์

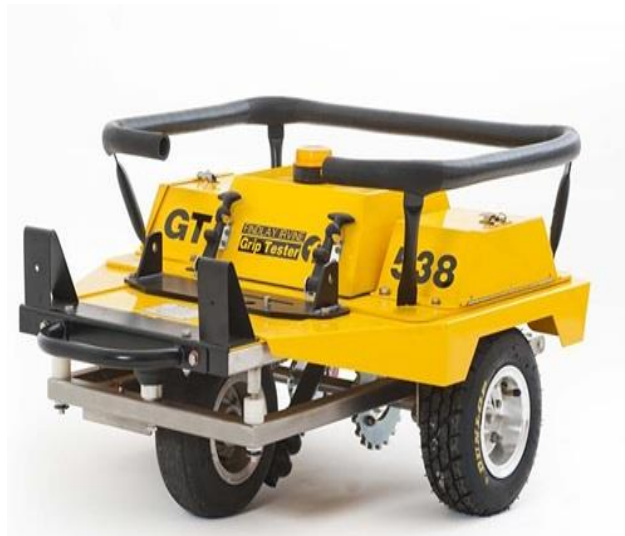
ตัวอย่างอุปกรณ์สำรวจความเสียดทานแบบ Fixed Slip ที่มีการใช้ใน ประเทศอังกฤษ คือ Grip Tester ซึ่งเป็นรถลากชนิดสามล้อที่มีขนาดกระทัดรัด และใช้งานได้ง่าย โดยล้อที่สามจะเป็นล้อที่ทำหน้าที่ห้ามการเคลื่อนไหวเพื่อวัด ค่าการลากจูงและน้ำหนักที่เกิดขึ้น ด้วยความที่มีขนาดเล็กจึงทำให้สามารถใช้งาน ได้หลากหลาย ยกตัวอย่างเช่น วัดความเสียดทานของสัญลักษณ์ในแนวราบ ทางเดินเท้า ไปจนถึงพื้นผิวทางหลวงต่างๆ แต่ด้วยวิธีการวัดที่แตกต่างกันทำให้ ค่าความเสียดทานที่ได้ไม่สามารถนำมาเปรียบเทียบกับข้อมูลความเสียดทานจาก อุปกรณ์ SCRIM ได้โดยตรง และมีรายละเอียดเพิ่มเติมดังต่อไปนี้

รูปที่ 1-118 GripTester

- มีขนาดยาว 1 เมตร กว้าง 0.8 เมตร และ สูง 0.5 เมตร น้ำหนัก ประมาณ 87 กิโลกรัม
- เป็นอุปกรณ์สำหรับวัดความเสียดทานอย่างต่อเนื่อง สามารถใช้งานได้ ทุกสภาพอากาศ
- ค่าสัมประสิทธิ์ความเสียดทานที่ได้จะอยู่ในรูปของ (load/drag) หรือ เรียกว่า Grip Number
- มีค่าคงที่ Constant Slip Ratio อยู่ที่ 15%
- มีความเร็วในการสำรวจปกติอยู่ที่ 50 กิโลเมตรต่อชั่วโมง

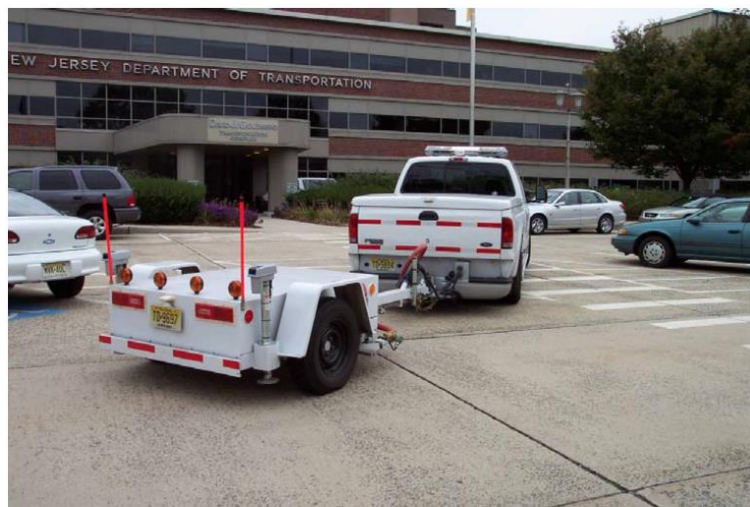
ในประเทศสหรัฐอเมริกา มีการแบ่งประเภทอุปกรณ์การสำรวจความเสียดทานหลัก ๆ ออกเป็นทั้งหมด 4 ชนิด ประกอบไปด้วย 1. Locked-Wheel 2. Side-Force 3. Fixed-Slip 4. Variable Slip โดยอุปกรณ์ที่มีการใช้อย่างแพร่หลายมากที่สุด คือ แบบ Locked Wheel โดยอุปกรณ์สำรวจ Locked Wheel Trailer จะอ้างอิงตาม ASTM Standard E247 โดยมีความเร็วในการสำรวจอยู่ที่ 40 ไมล์ต่อชั่วโมง โดยล้อที่ถูกล้อจะสามารถลื่นไถลได้ในระยะหนึ่งโดยปกติแล้วจะทำการสำรวจร่องล้อด้านซ้าย จากนั้นผู้ควบคุมจะทำการห้ามการเคลื่อนไหวและวัดทอร์คที่เกิดขึ้นในหนึ่งวินาทีหลังจากล้อทดสอบถูกหยุดเคลื่อนไหวอย่างสมบูรณ์ จากนั้น คำนวณค่าความเสียดทานที่เกิดขึ้น และผลลัพธ์จะออกมาในรูปแบบของ Skid Number ซึ่งแบ่งออกเป็น 2 แบบ คือ SN40R หรือ SN40S ซึ่ง R ย่อมาจาก Ribbed Tires และ S ย่อมาจาก Smooth Tire อย่างไรก็ตามอุปกรณ์ชนิดนี้มีข้อจำกัดคือ สามารถวัดได้เฉพาะถนนในทางตรงเท่านั้น ซึ่งทำให้มีการนำอุปกรณ์การสำรวจแบบชนิด Sideway Force เช่น SCRIM เข้ามาช่วยในการวัดช่วงถนนที่มีความจำเป็นต้องตรวจสอบเป็นพิเศษ รวมถึงในปัจจุบัน FHWA ได้มีการแนะนำให้นำ SCRIM มาใช้ใน Pavement Friction Management (PFM) Support Program เพื่อลดอัตราการเกิดอุบัติเหตุบนทางหลวงภายในประเทศสหรัฐอเมริกา ซึ่งข้อมูลจาก SCRIM ได้ถูกเก็บบนผิวถนนภายใต้หลายรัฐและถูกนำมาใช้เพื่อเปรียบเทียบกับข้อมูลแบบดั้งเดิมจาก Locked-Wheel Skid Testers และข้อมูลอื่นๆ เพื่อพัฒนาเกณฑ์ด้านความเสียดทานต่อไป

รูปที่ 1-122 ตัวอย่างอุปกรณ์ Locked Wheel Skid Tester

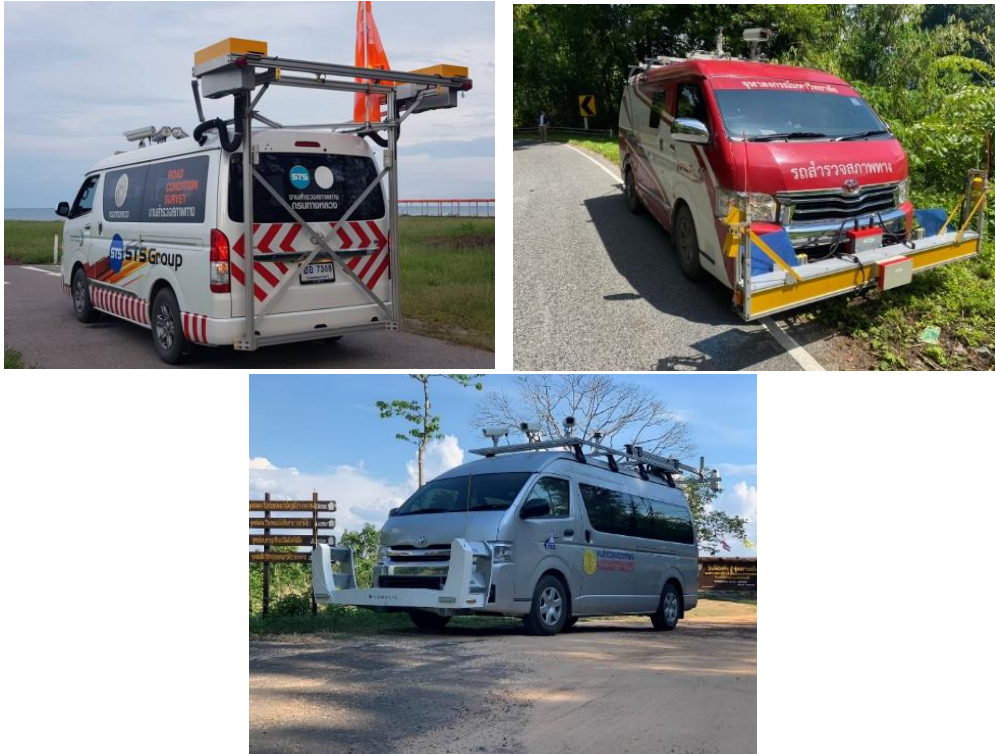
รูปที่ 1-139 และรูปที่ 1-140 ซึ่งทั้ง 2 อุปกรณ์เป็นเครื่องมือสำหรับตรวจสอบความเรียบของผิวทาง สามารถตรวจวัดและคำนวณเป็นค่าดัชนีความขรุขระสากล (International Roughness Index, IRI) ได้ และเป็นไปตามมาตรฐาน ASTM E950

รูปที่ 1-139 เครื่องมือเลเซอร์ (Laser Profilometer)

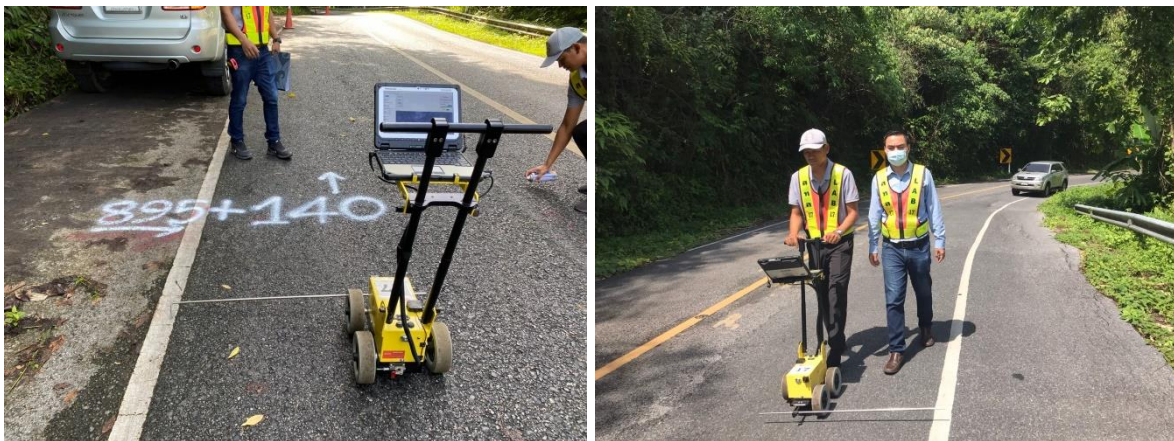
รูปที่ 1-140 เครื่องมือวัดความเรียบของผิวทางชนิดรถเข็น (Walking Profiler)

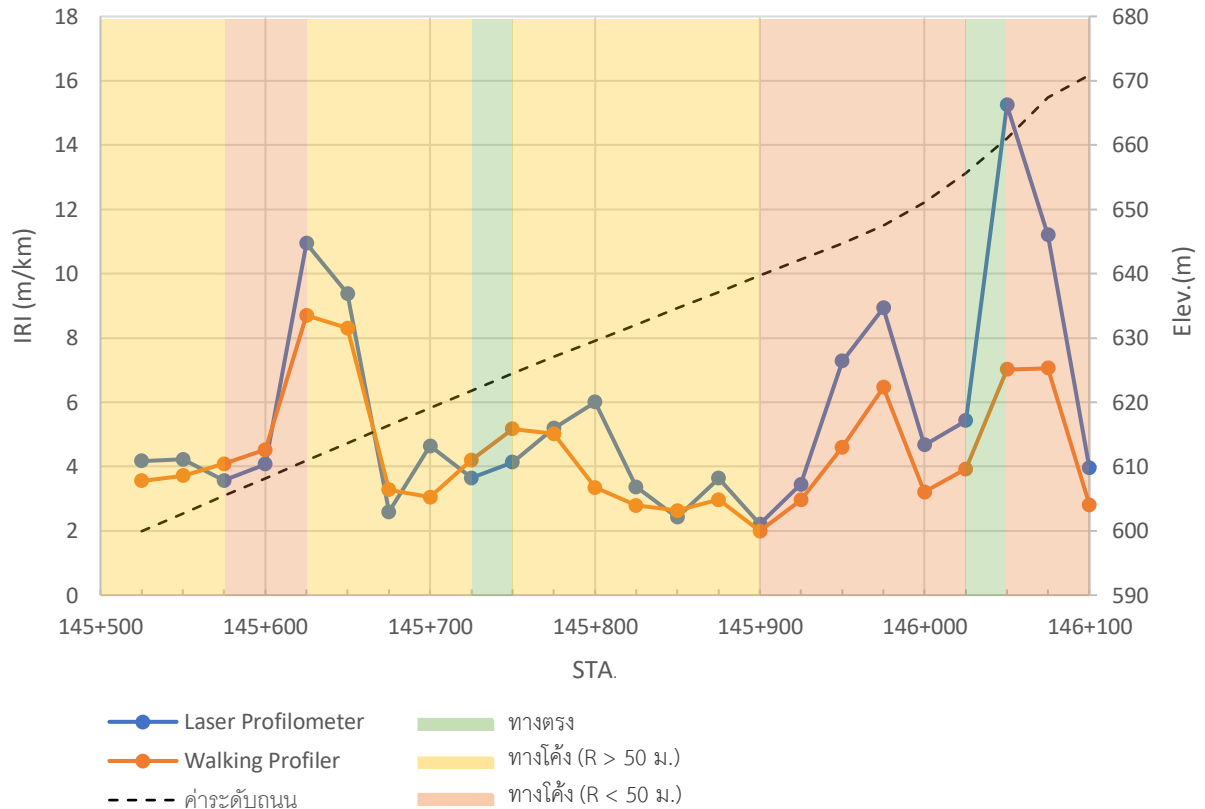
รูปที่ 1-148 ค่าดัชนีความขรุขระสากล (International Roughness Index, IRI) จากเครื่องมือเลเซอร์ (Laser Profilometer) และเครื่องมือวัดความเรียบของผิวทางชนิดรถเข็น (Walking Profiler) ทางหลวงหมายเลข 1095 ตอนควบคุม 0202 แม่นะ - ท่าไคร้ ช่วง กม.145+500 - 146+100 แขวงทางหลวงแม่ฮ่องสอน

จากข้อมูลการสำรวจค่าดัชนีความขรุขระสากล (International Roughness Index, IRI) ที่สำรวจโดยเครื่องมือเลเซอร์ (Laser Profilometer) และเครื่องมือวัดความเรียบของผิวทางชนิดรถเข็น (Walking Profiler) พบว่าบางช่วงค่า IRI ที่ได้จากการสำรวจของทั้ง 2 เครื่องมือ มีค่าต่างกันค่อนข้างมากซึ่งเกิดได้จากหลายสาเหตุ ยกตัวอย่างได้ดังนี้

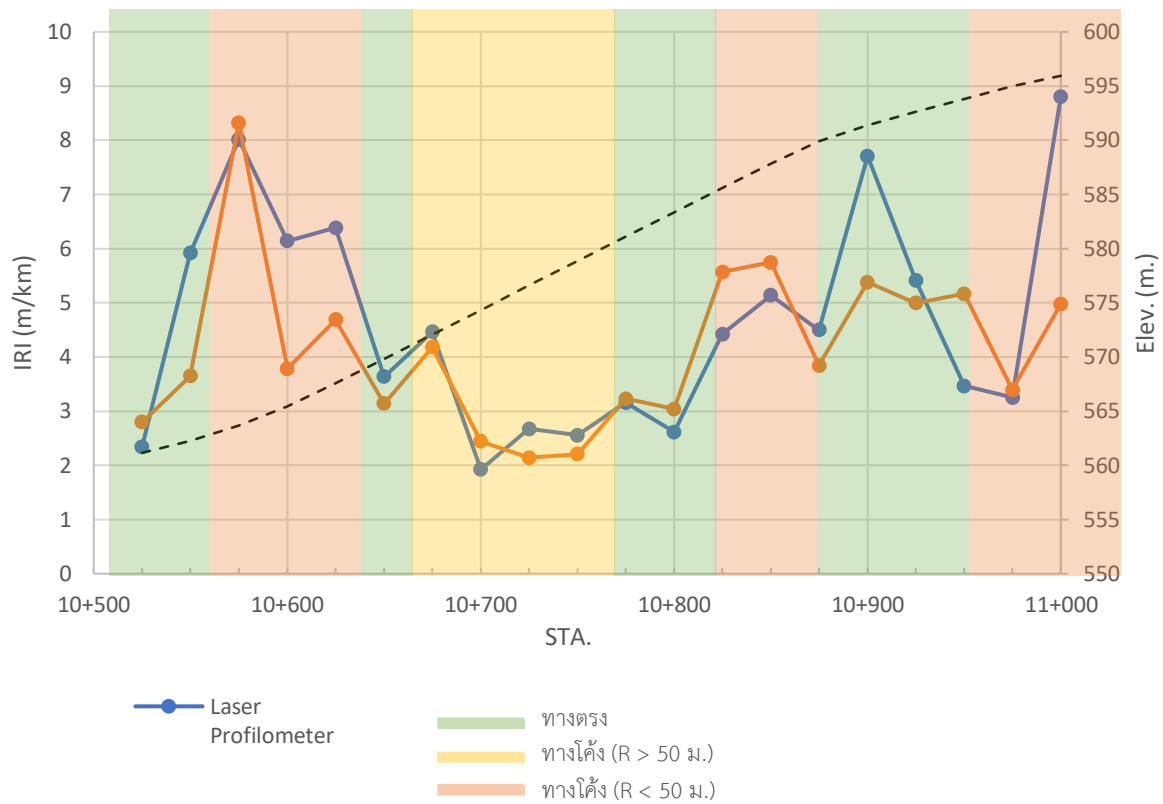
รูปที่ 1-151 ค่าดัชนีความขรุขระสากล (International Roughness Index, IRI) จากเครื่องมือเลเซอร์ (Laser Profilometer) และเครื่องมือวัดความเรียบของผิวทางชนิดรถเข็น (Walking Profiler) ทางหลวงหมายเลข 1216 ตอนควบคุม 0100 ห้วยแก๊ต - ขุนสถาน ช่วง กม.10+500 - 11+000 แขวงทางหลวงแพร่

จากข้อมูลการสำรวจค่าดัชนีความขรุขระสากล (International Roughness Index, IRI) ที่สำรวจโดยเครื่องมือเลเซอร์ (Laser Profilometer) และเครื่องมือวัดความเรียบของผิวทางชนิดรถเข็น (Walking Profiler) พบว่าบางช่วงค่า IRI ที่ได้จากการสำรวจของทั้ง 2 เครื่องมือ มีค่าต่างกันค่อนข้างมากซึ่งเกิดได้จากหลายสาเหตุ ยกตัวอย่างได้ดังนี้

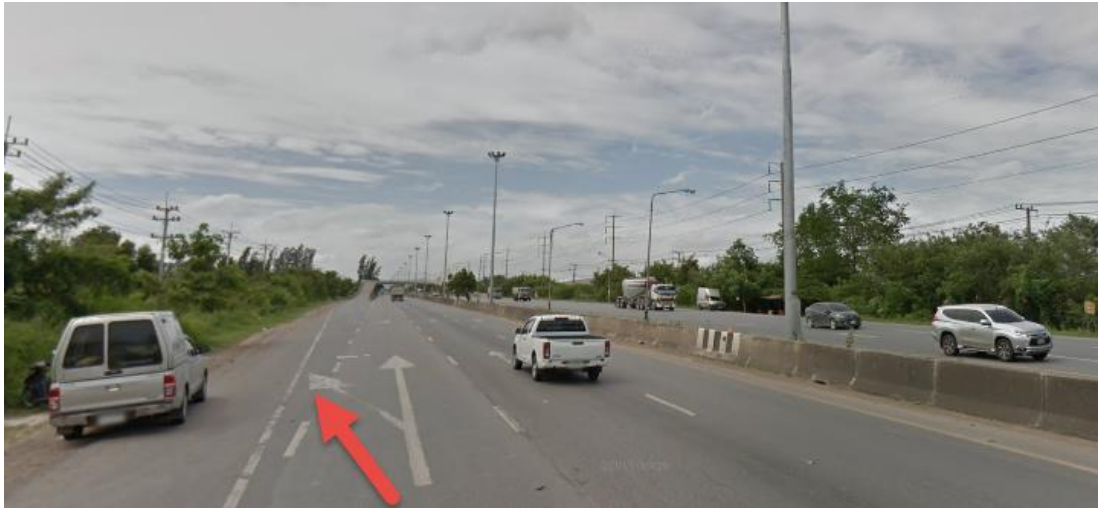
- กรณี ทาง U – Turn อยู่ซ้ายทาง ให้เริ่มทำการสำรวจตั้งแต่จุดเริ่มเส้นแบ่งช่องจราจรของ U – turn และจบการสำรวจที่เส้นจราจรของ ช่อง U – turn มาบรรจบกับเส้นแบ่งไหล่ทางของถนนหลัก

รูปที่ 1-162 จุดเริ่มต้นการวิ่งสำรวจ U - turn

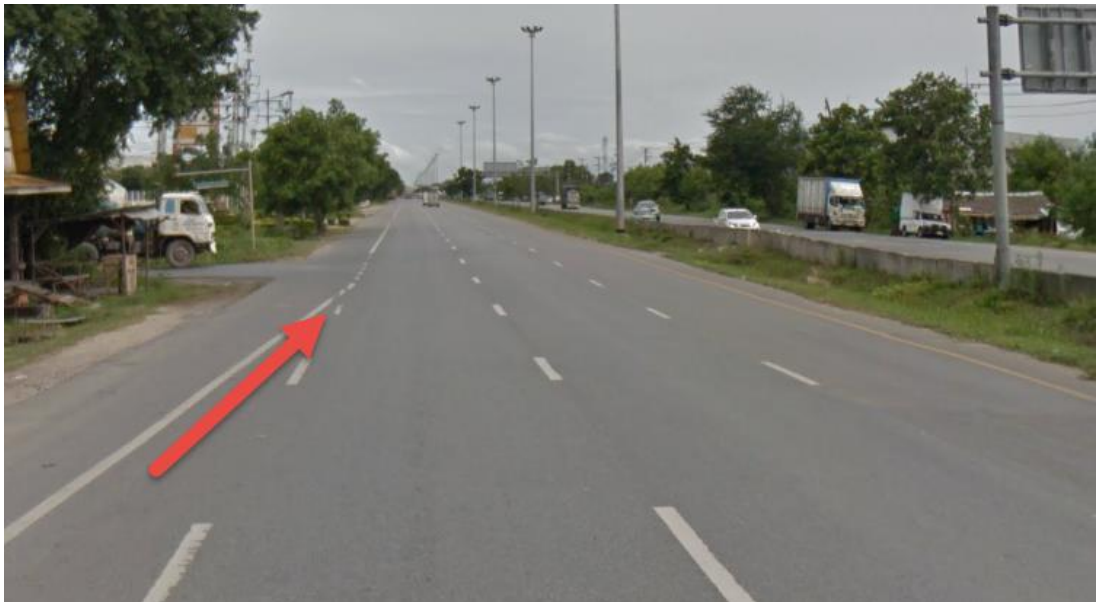
รูปที่ 1-163 จุดสิ้นสุดการวิ่งสำรวจ U - turn

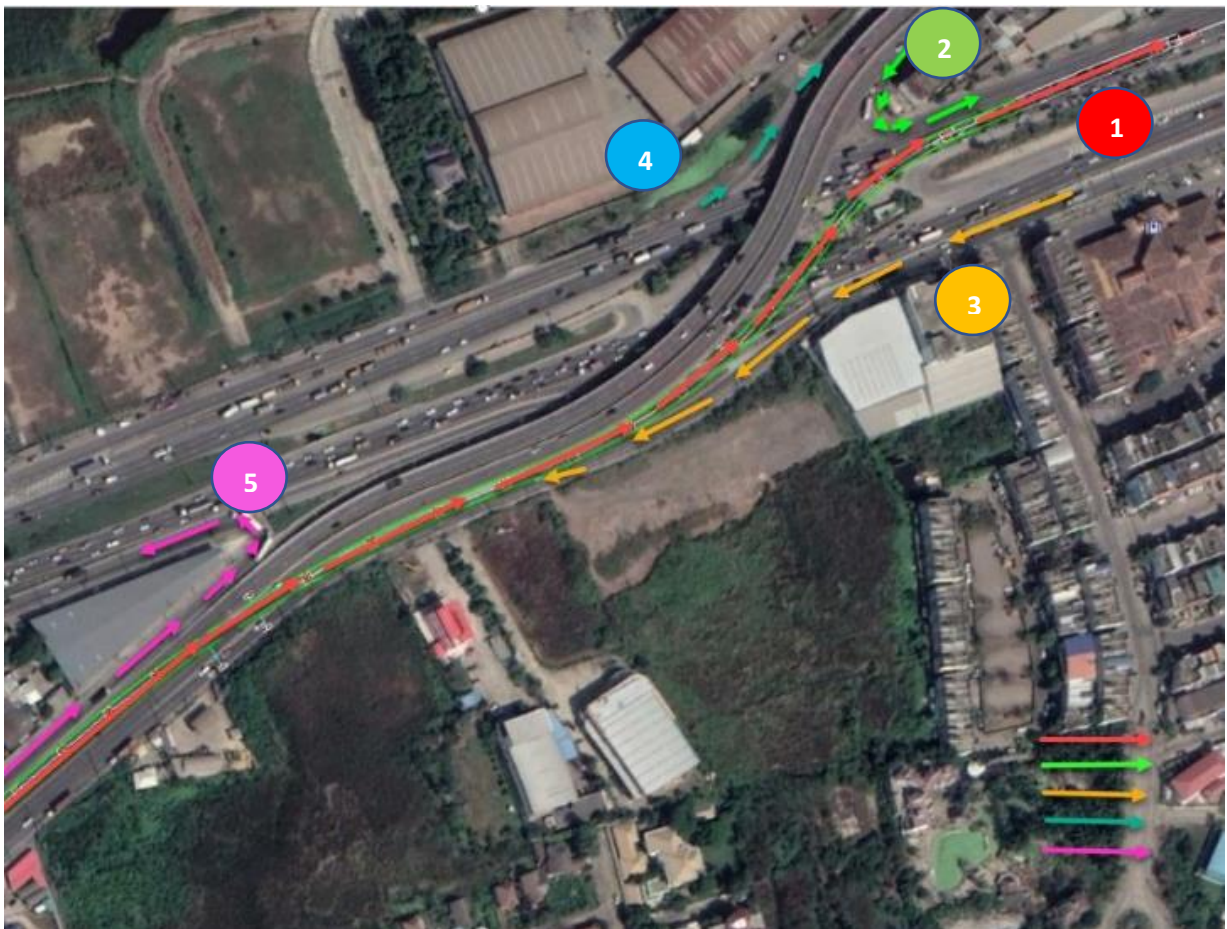
- การสำรวจทางแยกต่างระดับ (Interchange) ใน 1 ทางแยกต่างระดับประกอบด้วย 5 Ramp ได้แก่
 - Ramp ที่ 1 คือ สีแดง (สายทางรอง)
 - Ramp ที่ 2 คือ สีเขียว (สายทางรอง)
 - Ramp ที่ 3 คือ สีส้ม (สายทางรอง)
 - Ramp ที่ 4 คือ สีฟ้า (สายทางรอง)
 - Ramp ที่ 5 คือ สีชมพู (สายทางรอง)

รูปที่ 1-164 ภาพมุมสูงการวิ่งจราจรทางแยกต่างระดับ (Interchange)

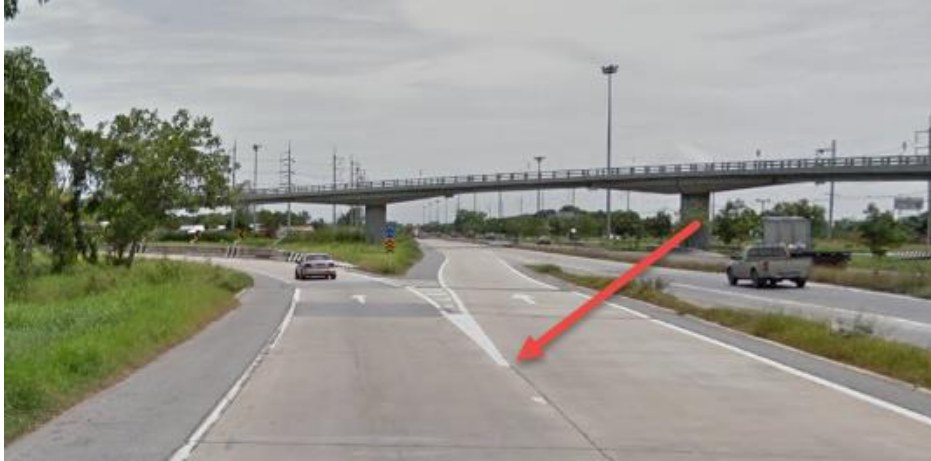
- เริ่มทำการสำรวจตั้งแต่จุดเริ่มเส้นทึบช่องจราจร ของ ramp และจบการสำรวจที่สุดเส้นทึบของเส้นจราจร ของ ช่อง ramp มาบรรจบกับช่องทางอื่น

รูปที่ 1-165 จุดเริ่มต้นการวิ่งสำรวจ Interchange (กรณีที่ 2)

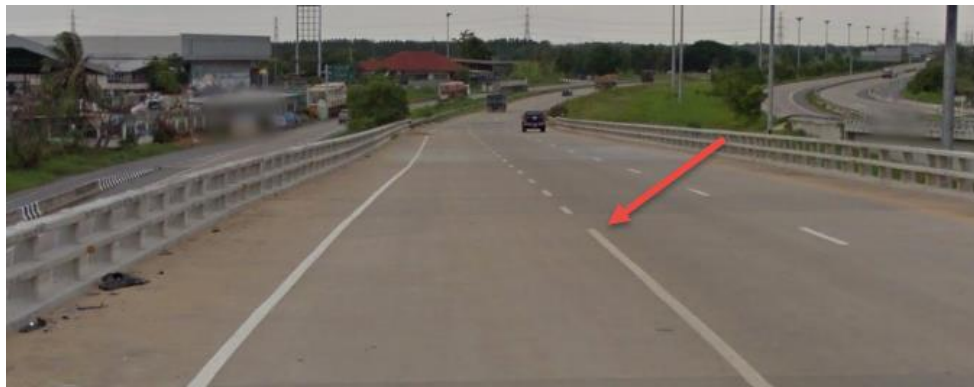
รูปที่ 1-166 จุดสิ้นสุดการวิ่งสำรวจ Interchange (กรณีที่ 2)

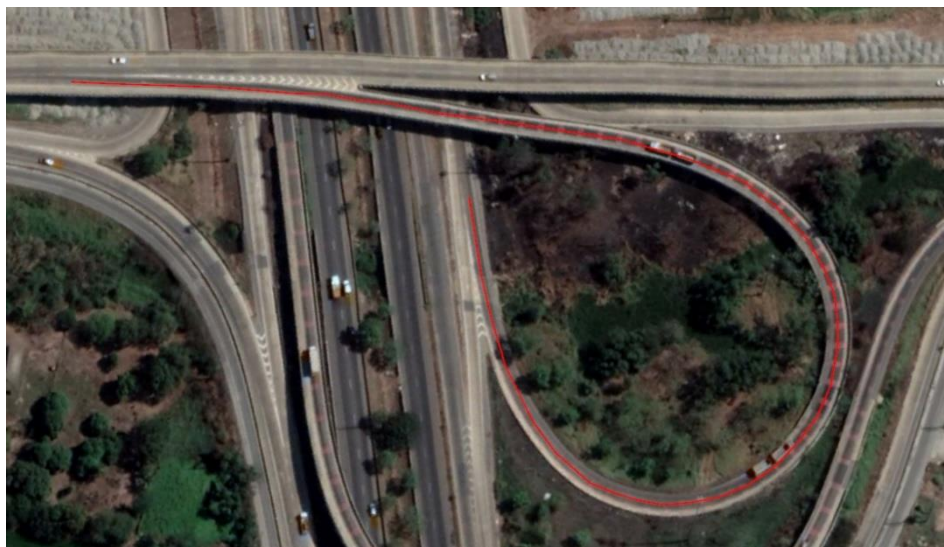
รูปที่ 1-167 ภาพรวมการวิ่งสำรวจ Interchange (กรณีที่ 2)

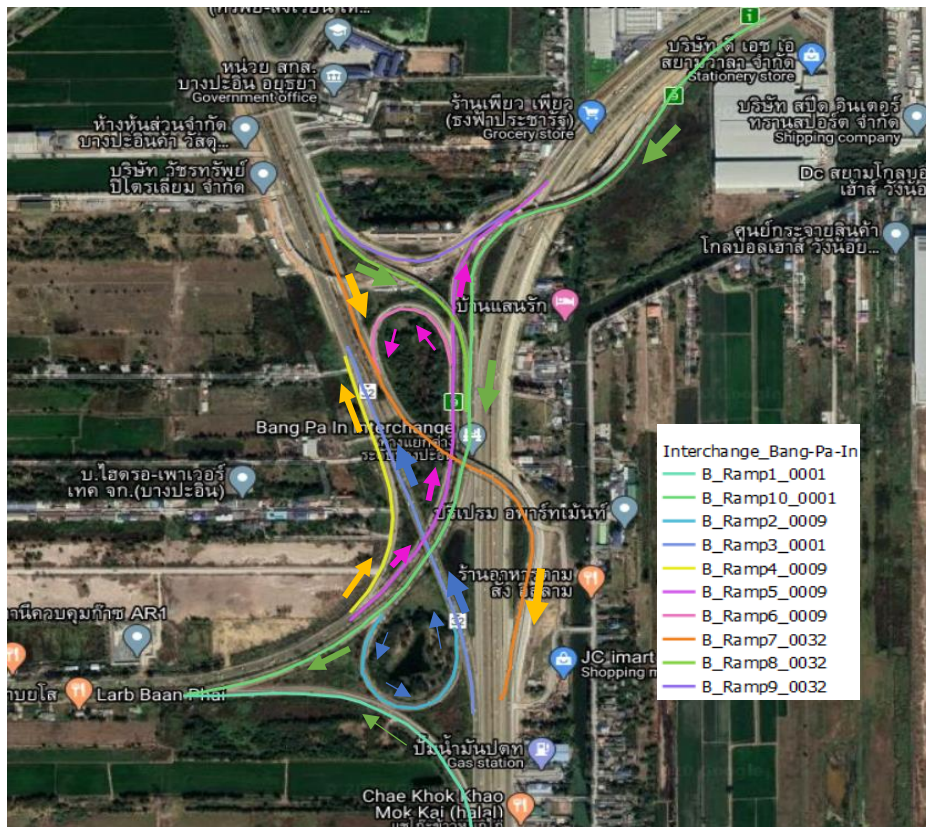
4.1 กำหนด Link_ID ของทางต่างระดับบางปะอิน

รูปที่ 1-170 แผนการสำรวจของทางต่างระดับบางปะอิน

4. ทางต่างระดับ (Interchange) ได้ทำการสำรวจตัวอย่างประเภททางต่างระดับจำนวน 4 แห่ง ได้แก่ จุดต่างระดับฉิมพลี จุดต่างระดับบางปะอิน จุดต่างระดับรังสิต และจุดต่างระดับทางหลวงหมายเลข 34 ทางเข้าสนามบินสุวรรณภูมิ ซึ่งภายในแต่ละทางต่างระดับก็จะประกอบไปด้วย Ramp ต่างๆ ปัจจุบันการดำเนินงานอยู่ระหว่างการประมวลผลข้อมูล แต่ได้มีการวิ่งสำรวจเก็บข้อมูลทั้งหมดแล้วเรียบร้อยแล้ว โดยมีรายละเอียดดังนี้

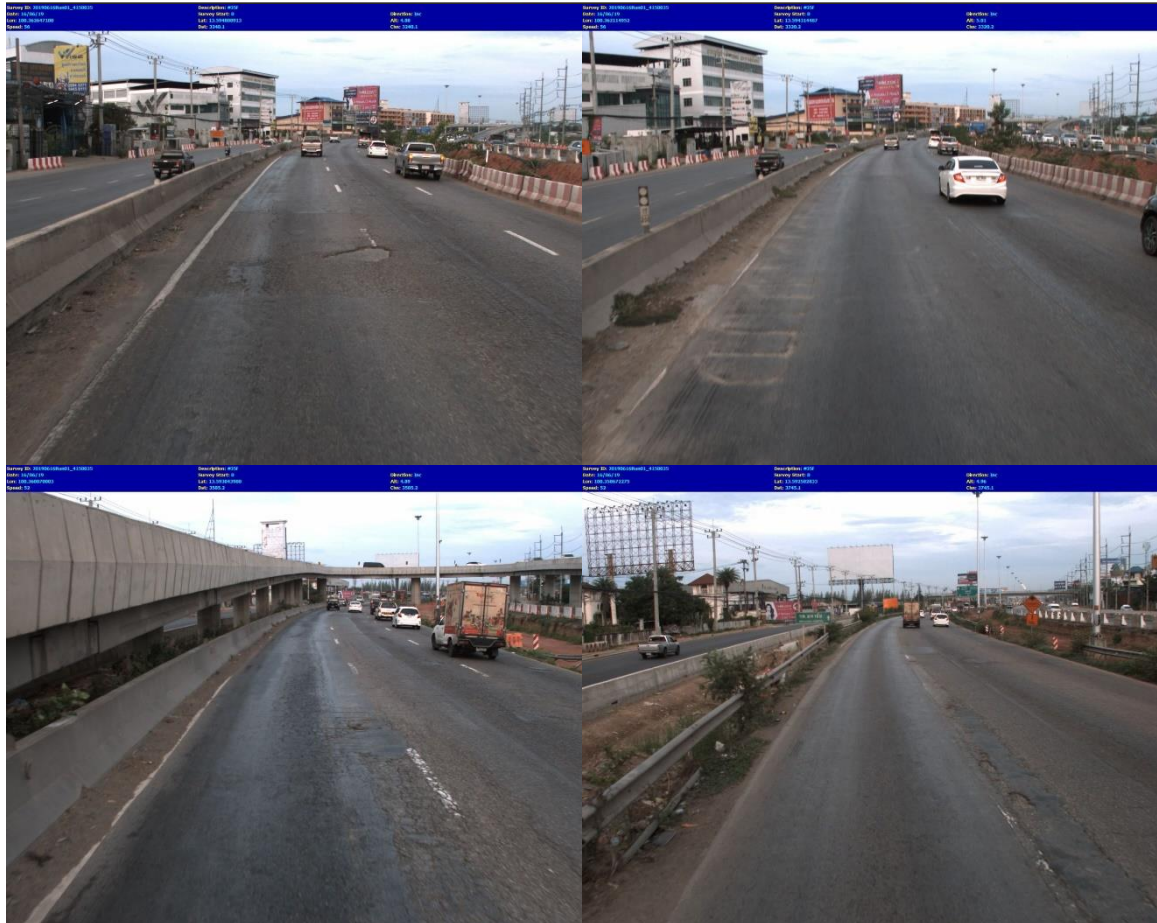
รูปที่ 1-182 ข้อมูลการสำรวจค่าความเสียหาย จากระบบสารสนเทศโครงข่ายทางหลวง (Roadnet) (สายทาง 35 ตอนควนคู 201 แสมดำ - สะพานข้ามแม่น้ำท่าจีนฝั่งตะวันตก ระยะทาง 14+660 - 30+275 งบประมาณประจำปี พ.ศ. 2562)
