ตารางที่ 6 ข้อมูลภาพถ่ายสภาพผิวทาง

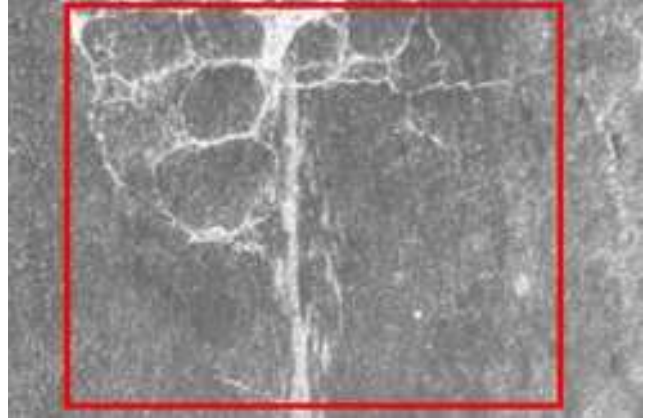
ลำดับที่	ประเภทความเสียหาย	คำอธิบาย	ภาพประกอบ
1.	ประเภทความเสียหายบนผิวทางลาดยาง		
1.1	รอยแตกต่อเนื่อง (Interconnecting Crack)	<p>รอยแตกต่อเนื่อง (Interconnecting Crack) เกิดจากความล้าของวัสดุชั้นผิวทางลาดยางหรือชั้นพื้นทาง โดยน้ำหนักกระทำซ้ำของปริมาณการจราจร รอยแตกชนิดนี้จะเริ่มเกิดขึ้นที่ผิวล่างของชั้นผิวทางลาดยางหรือชั้นพื้นทาง ซึ่งมีความเครียดและความเค้นสูงภายใต้การกระทำของน้ำหนักของล้อรถ รอยแตกจะขยายตัวขึ้นมาปรากฏที่ผิวทางหนึ่งเส้นหรือมากกว่า ขนานกันตามแนวยาว จากนั้นจะเกิดรอยแตกเชื่อมต่อกันเป็นตารางเล็ก ๆ คล้ายหนึ่งจะเข้า ปกติมีขนาดไม่เกิน 0.30 เมตร</p> <p>นอกจากนี้รอยแตกต่อเนื่อง มีสาเหตุมาจากการรับน้ำหนักของรถบรรทุกกระทำซ้ำมากเกินไปที่โครงสร้างชั้นทางนั้นจะรับได้ ทำให้เกิดการชำรุดของผิวทาง รอยแตกต่อเนื่องจะเกิดขึ้นในบริเวณตามรอยร่องล้อเป็นแห่งๆ หากเกิดเป็นบริเวณกว้างอย่างต่อเนื่องให้สันนิษฐานว่ารอยแตกนี้อาจเกิดจากน้ำหนักกระทำซ้ำสูงเป็นเวลานาน</p>

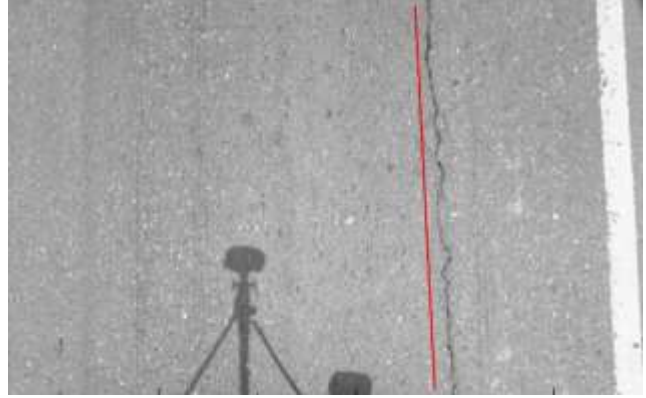
1.2	รอยแตกไม่ต่อเนื่อง (U-Crack)	<p>มีลักษณะเป็นรอยแตกแนวยาวขนานไปกับถนน เกิดได้จาก 2 สาเหตุหลักด้วยกัน คือ</p> <ol style="list-style-type: none"> <li>1) การทรุดตัวของไหล่ทางอันเนื่องมาจากโครงสร้างชั้นผิวดินด้านล่างถนนทรุดตัวเกิดการเลื่อนไหลของดินข้างทาง รวมทั้งความมั่นคงความลาดไม่พอ ส่งผลให้เกิดการเคลื่อนตัวทางด้านข้างได้ง่ายเมื่อรับน้ำหนักจากรถบรรทุก นอกจากนี้รอยแตกตามยาว มีสาเหตุมาจากการขยายตัวและหดตัวของผิวลาดยางอันเนื่องมาจากการเปลี่ยนแปลงของอุณหภูมิและความชื้น</li> <li>2) คุณสมบัติของวัสดุในการก่อสร้างทาง หรือดินถมคันทางมีคุณสมบัติความยืดหยุ่นสูง</li> </ol>

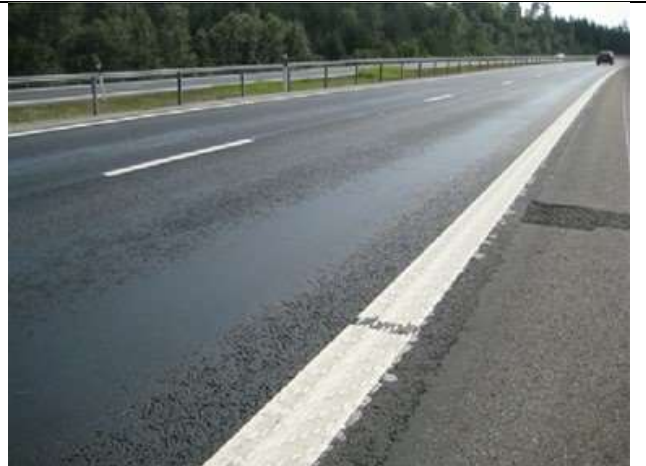
1.3	การเยิ้มของลาดยาง (Bleeding)	<p>เมื่อถูกความร้อนจากแสงแดดผิวทางจะเหนียวแฉะ เป็นอันตรายเพราะผิวทางลื่น (Skidding) การเยิ้มมีลักษณะเป็นฟิล์มบาง ๆ ของยางแอสฟัลต์เกิดขึ้นบนผิวทางปรากฏเป็นลักษณะมันวาวและเหนียวหนืด มีสาเหตุเนื่องจากมีปริมาณของยางแอสฟัลต์ในส่วนผสมของแอสฟัลต์คอนกรีต มากเกินไป หรือเพราะส่วนผสมที่มีปริมาณช่องว่างอากาศ (Air Void) ต่ำ เมื่ออากาศร้อนยางแอสฟัลต์จะเยิ้มออกมาบนพื้นผิวทาง แม้อุณหภูมิจะลดลงการเยิ้มก็ยังไม่ย้อนกลับ แต่จะสะสมอยู่บนผิวทาง</p>

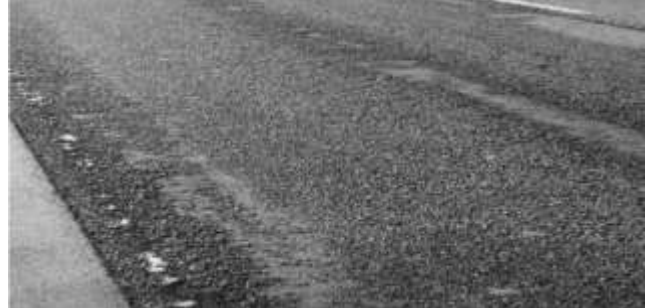
1.4	การหลุดร่อน (Raveling)	<p>การหลุดร่อนมีลักษณะเป็นผิวทางที่ขรุขระคล้ายหน้าข้าวตัง มีสาเหตุมาจากยางแอสฟัลต์ซึ่งทำหน้าที่เชื่อมประสาน เริ่มแข็งตัวตามอายุการใช้งาน สูญเสียแรงยึดเกาะ ทำให้มวลรวมหลุดร่อนออกไป หรือเกิดจากขั้นตอนการก่อสร้างมีการบดอัดไม่เพียงพอ การปูผิวทางที่บางในระหว่างอากาศเย็น การใช้วัสดุมวลรวมสกปรกหรือไม่ยึดเกาะ การใช้แอสฟัลต์น้อยเกินไป หรือการให้ความร้อนในการผสมสูงเกินไป การหลุดร่อนนี้อาจเกิดจากการใช้ยานพาหนะบางชนิดวิ่งผ่าน เช่น ล้อตีนตะขาบ และสาเหตุอีกประการหนึ่ง คือ การมีน้ำมันหลงบนผิวทางทำให้ผิวทางด้านบนอ่อนตัวและวัสดุมวลรวมหลุดร่อนได้</p>

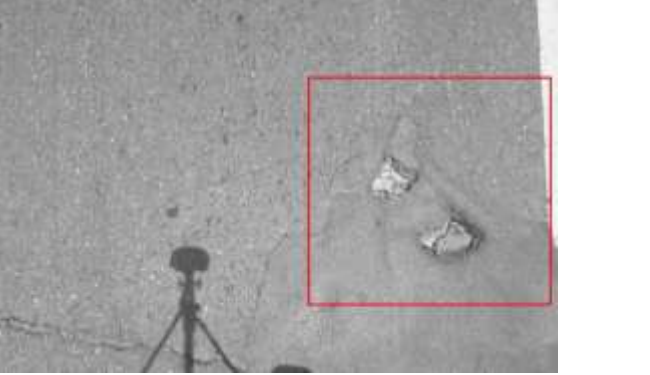
ลำดับที่	ประเภทความเสียหาย	คำอธิบาย	ภาพประกอบ
1.5	หลุมบ่อ (Pot Holes)	หลุมบ่อบนผิวทางมีลักษณะเป็นแอ่งหรือถ้วย มีหลายขนาด โดยทั่วไปมีขอบคมและเป็นแนวตรงบริเวณปากหลุม หลุมบ่อเป็นความเสียหายที่เกิดจากรอยแตกหนึ่งจระเข้ การบวมตัว ผิวหลุดร่อน รอยปะซ่อมที่ไม่ได้คุณภาพ ชั้นส่วนที่ไม่ยึดเกาะเหล่านี้จะหลุดออกไปตามแรงกระทำของล้อรถ วัสดุชั้นทางที่อยู่ใต้ลงไปก็จะหลุดออกตามไปด้วยเกิดเป็นหลุมบ่อที่มีความลึกมากขึ้น

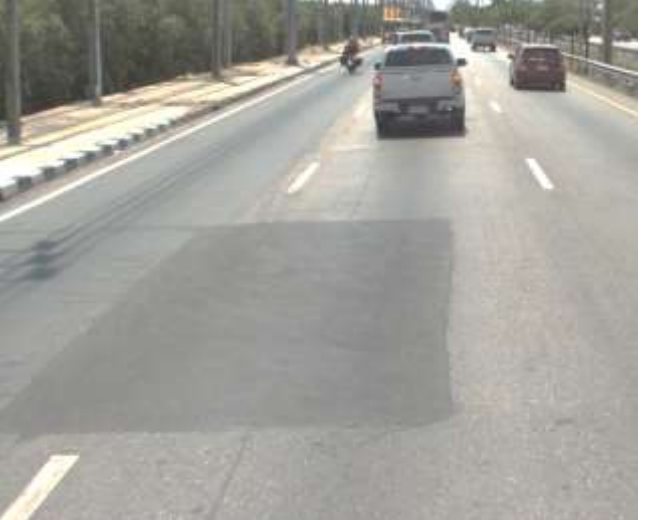
1.6	รอยปะซ่อม (Patching)	รอยปะซ่อมเป็นรอยที่เกิดจากการปะซ่อมหรือการซ่อมผิวจราจรเดิมที่เกิดความเสียหาย โดยการเสริมด้วยวัสดุใหม่ หรือวัสดุเดิมออกแล้วแทนที่ด้วยวัสดุใหม่ อย่างไรก็ตามรอยปะซ่อมหรือบริเวณใกล้เคียงนี้มีคุณภาพการใช้งานไม่ดีเท่าผิวจราจรเดิม จึงถือว่าเป็นความเสียหายอย่างหนึ่ง

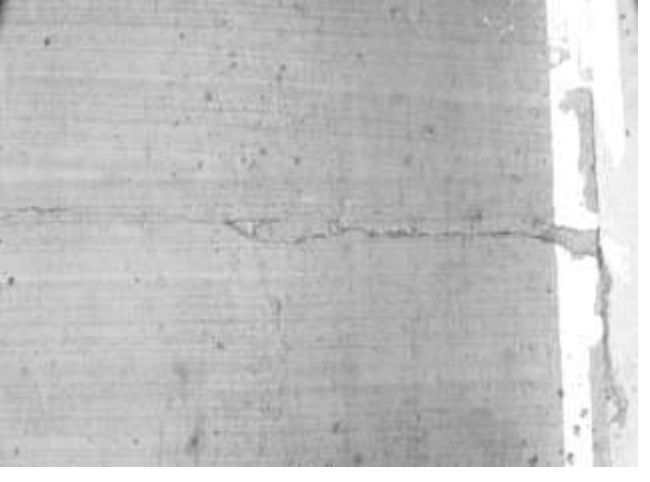
2.	ประเภทความเสียหายบนผิวทางคอนกรีต		
2.1	รอยแตกตามขวาง (Transverse Cracks)	รอยแตกตามขวางเป็นรอยแตกที่เป็นเส้นที่เกิดขึ้นในแนวตั้งฉากกับแนวกึ่งกลางของถนน ซึ่งเกิดจากหลายสาเหตุประกอบกัน คือ น้ำหนักกระทำซ้ำสูง การสูญเสียกำลังรับน้ำหนักของชั้นวัสดุฐานราก การหดตัวของคอนกรีต แผ่นพื้นยาวเกินไปในการตัดรอยต่อตามขวางไม่ทัน ในบางกรณีเกิดจากการทรุดตัวของดินคันทางฐานราก

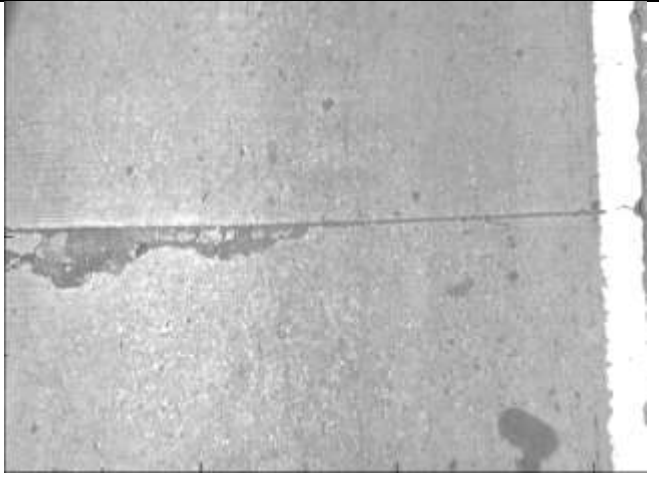
ลำดับที่	ประเภทความเสียหาย	คำอธิบาย	ภาพประกอบ
2.2	รอยบิ่นกะเทาะที่รอยต่อ (Spalling)	มีลักษณะความเสียหายเกิดเป็นรอยร้าวและแตกเป็นสะเก็ดตามรอยต่อและมีความลึกไม่มากนัก สาเหตุมักเกิดจากรอยต่อไม่เรียบหรือคอนกรีตที่เส้นของรอยต่อไม่แข็งแรงเมื่อน้ำหนักรถมากกดทับจึงทำให้แตกบิ่นกะเทาะ

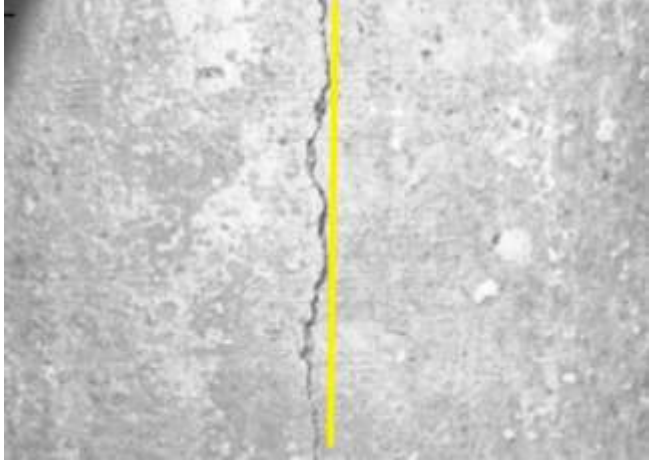
2.3	รอยแตกตามยาว (Longitudinal Cracks)	รอยแตกเกิดขึ้นขนานกับแนวกึ่งกลางของถนน มีสาเหตุจากการทรุดตัวของดินฐานราก การเคลื่อนตัวของคันทาง หรือจากการสูญเสียกำลังรับน้ำหนักของวัสดุฐานรากในวัสดุใต้แผ่นพื้นถนนคอนกรีต

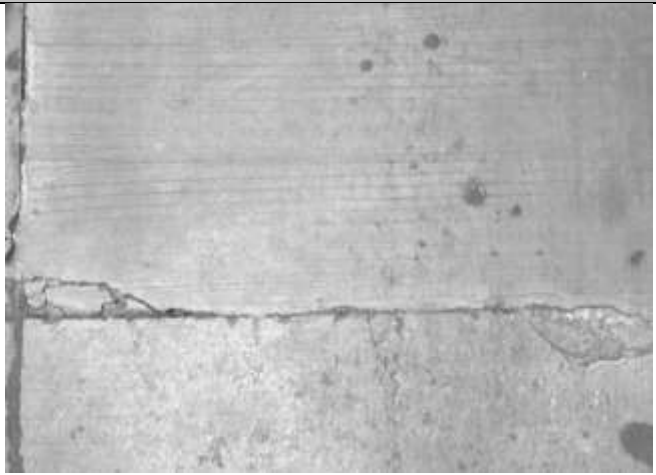
ลำดับที่	ประเภทความเสียหาย	คำอธิบาย	ภาพประกอบ
2.4	รอยแตกที่มุม (Corner Breaks)	รอยแตกมีลักษณะตัดผ่านรอยต่อ (Joint) แต่ละด้านของแผ่นพื้นคอนกรีต โดยมีระยะห่างจากมุมไม่เกินครึ่งหนึ่งของความกว้างของแผ่นพื้น รอยแตกนี้มีความลึกต่อเนื่องตลอดความหนาของแผ่นพื้น ซึ่งมีสาเหตุจากหลายปัจจัย เช่น น้ำหนักกระทำซ้ำที่สูงมาก การเปลี่ยนแปลงของอุณหภูมิ ทำให้เกิดการบิดตัวของแผ่นคอนกรีต กำลังของการรับน้ำหนักของฐานรากไม่เพียงพอ หรือเกิดโพรงช่องว่างใต้แผ่นพื้นคอนกรีต เนื่องจากการเกิดการสูญเสียมวลรวมละเอียดไปกับน้ำที่พุ่งออกมาของชั้นโครงสร้างทาง

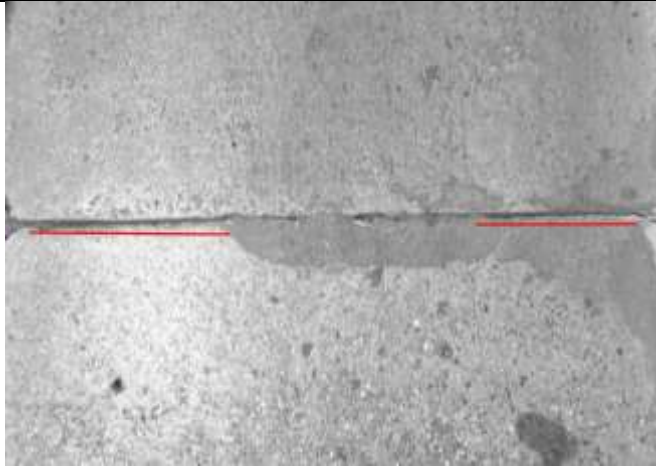
2.5	ความเสียหายของวัสดุยาแนว รอยต่อ (Joint Seal Damage)	มีลักษณะความเสียหายหลายรูปแบบ ได้แก่ การแข็งเปราะของวัสดุยาแนวรอยต่อ วัสดุยาแนวรอยต่อไม่ยึดเกาะกับขอบของแผ่นพื้น การหลุดร่อนของวัสดุยาแนว วัสดุยาแนวรอยต่อถูกบีบออกมาจากรอยต่อ วัสดุยาแนวรอยต่อไม่เพียงพอหรือหายไป หรือการเกิดวัชพืช จากสาเหตุดังกล่าวทำให้น้ำสามารถไหลซึมลงสู่ชั้นโครงสร้างทาง หรืออาจเกิดการสะสมตัวของวัสดุที่ไม่สามารถอัดตัวได้ (Incompressible Materials) ตามแนวรอย ต่อส่งผลให้แผ่นพื้นคอนกรีตไม่สามารถขยายตัวได้ จนทำให้เกิดความเสียหาย
