โครงการสำรวจและประเมินสภาพโครงข่ายทางหลวง  
เพื่อเพิ่มประสิทธิภาพใช้จ่ายงบประมาณบำรุงรักษา  
ทางหลวงในระยะยาว ปี 2563

**BHMM**  
BUREAU OF HIGHWAYS MAINTENANCE MANAGEMENT  
สำนักบริหารบำรุงทาง

รายงานขั้นสุดท้าย

Final Report

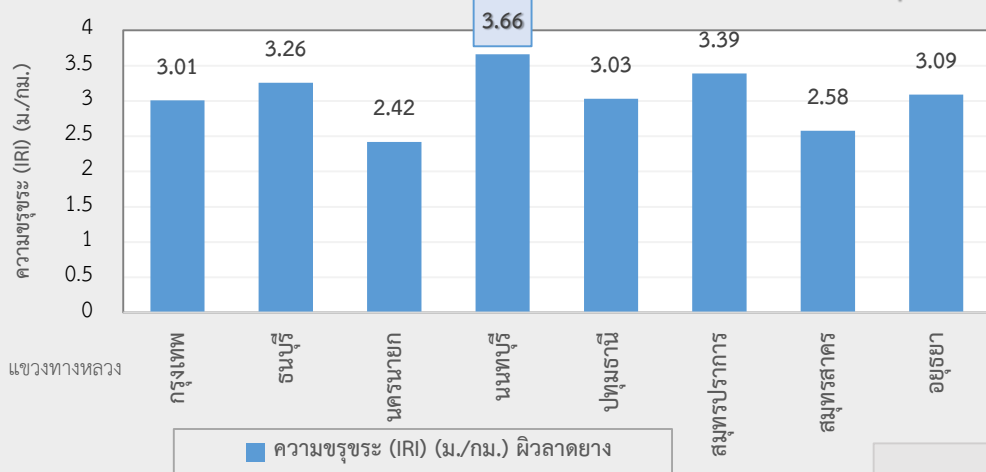
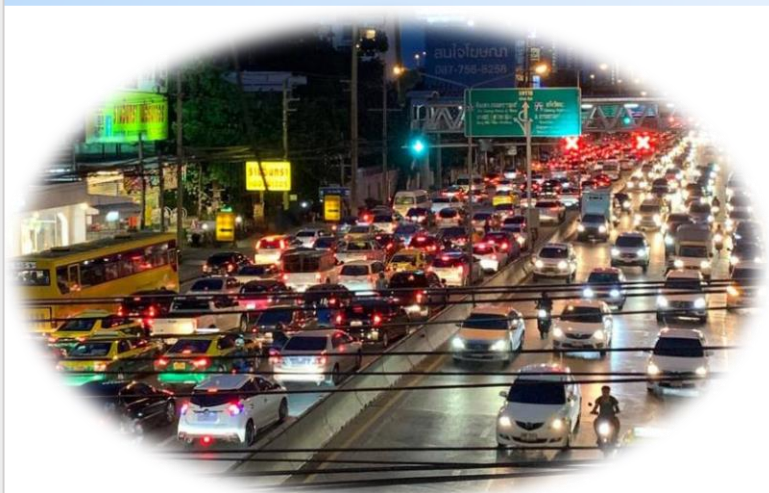
ค่า IRI ผิวลาดยาง ของ สำนักงานทางหลวงที่ 13 (กรุงเทพ)

สำนักงานทางหลวงที่ 13 (กรุงเทพ) ประกอบไปด้วยแนวทางหลวงที่มีปริมาณจราจรที่คับคั่ง ตรวจสอบปริมาณจราจรจากข้อมูลปริมาณจราจร ระบบ TIMS โดยปริมาณจราจรรวมสำนักงานทางหลวงที่ 13 (กรุงเทพ) อยู่ที่ 12,586,936 คัน/วัน

สามารถสรุปสาเหตุเบื้องต้นว่าปริมาณจราจรอาจเป็นสาเหตุหนึ่งซึ่งผลกระทบต่อความเสียหายของถนน จากค่าเฉลี่ย IRI ในสำนักงานทางหลวงที่ 13 (กรุงเทพ) ค่าเฉลี่ยผิวลาดยางอยู่ที่ 3.05 เมตร/กิโลเมตร ในส่วนผิวคอนกรีตค่าเฉลี่ยอยู่ที่ 4.03 เมตร/กิโลเมตร

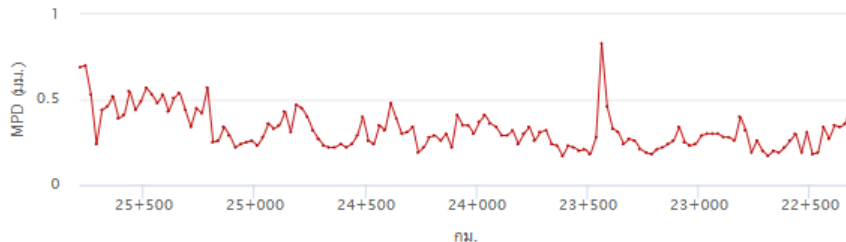
ความหยาบ กม.25+788-22+378 (เลน R2)

ตัวอย่าง  
ทางหลวงหมายเลข 213 ตอน 201  
ห้วยปลาหลด - สี่แยกยางตลาด  
22+378-25+788 (3.410 กม.)

กม.: 25+788 - 22+313

MPD: 0.17 | 0.30 [0.32] 0.83 มม.  
ระยะทาง: 3.474 กม.  
ผิวทาง: แอสฟัลต์  
วันที่สำรวจ: 3 พ.ค. 63

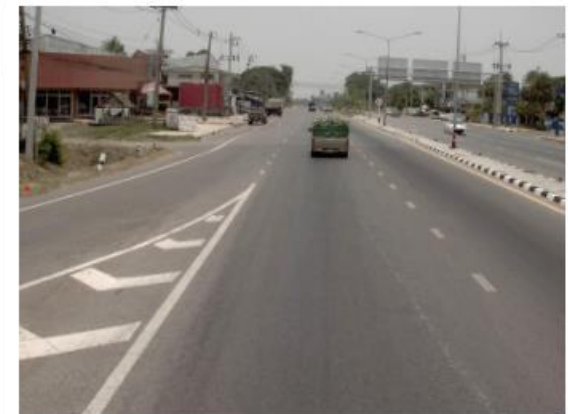
กม.	ความหยาบ (มม.)
25+788 - 25+775	0.69
25+775 - 25+750	0.70
25+750 - 25+725	0.53
25+725 - 25+700	0.24
25+700 - 25+675	0.44
25+675 - 25+650	0.46
25+650 - 25+625	0.52
25+625 - 25+600	0.39
25+600 - 25+575	0.41
25+575 - 25+550	0.55
25+550 - 25+525	0.44

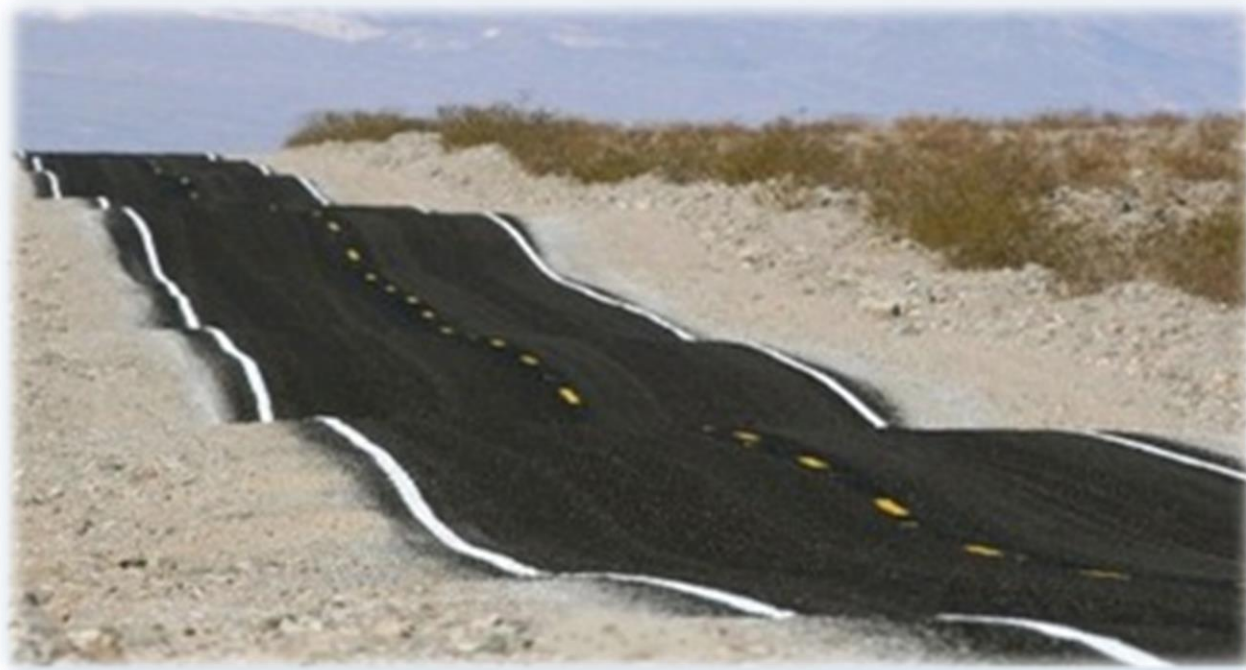
# International Roughness Index, IRI

ค่าดัชนีความขรุขระสากล (International Roughness Index, IRI) คือ ค่าดัชนีที่ใช้ระบุความขรุขระของผิวทาง

คำจำกัดความง่ายๆ = ความขรุขระ คือ “ความกระเทือน” ของถนน
