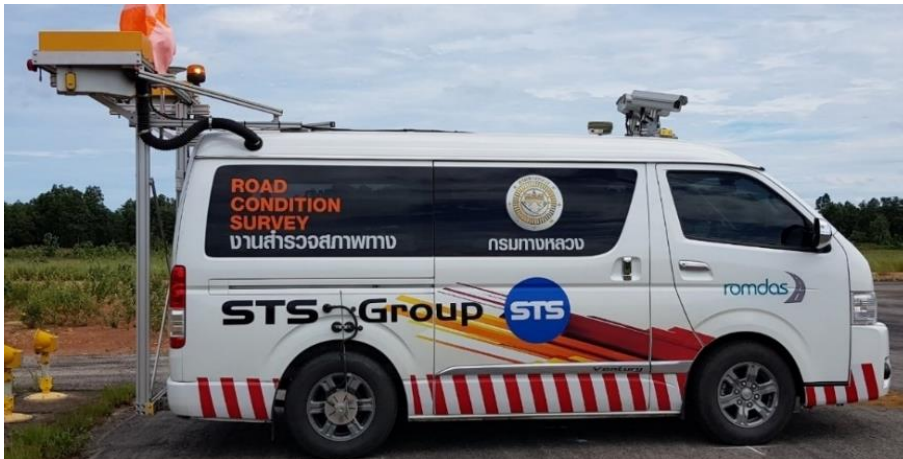
รูปที่ 2-2 รถสำรวจระบบ Laser Crack Measurement System

สำหรับค่าความลาดชัน (Percent grade slope) ค่าความลาดเอียง (Percent crown slope) และค่ารัศมีโค้ง (Radius) กลุ่มที่ปรึกษาดำเนินการสำรวจด้วยรถยนต์สำรวจที่ติดตั้งระบบ Laser Crack Measurement System และ Inertial Measurement Unit (IMU) ดังรูปที่ 2-3 และค่าระดับความสูง (Elevation) กลุ่มที่ปรึกษาดำเนินการสำรวจด้วยอุปกรณ์รับค่าพิกัดตำแหน่งจากสัญญาณดาวเทียมแบบ GNSS รูปที่ 2-4

ระบบ Laser Crack Measurement System เป็นเครื่องมือเลเซอร์สำหรับสำรวจสภาพทางเทคโนโลยีล่าสุดที่ใช้กันอยู่ในปัจจุบัน มีความละเอียดและแม่นยำสูงมากในการสำรวจข้อมูลสภาพทางออกมาในรูปแบบของ 3D profiles ซึ่งสามารถนำมาคำนวณและวิเคราะห์หาค่าดัชนีความขรุขระสากล (International Roughness Index, IRI), ค่าความหยาบเฉลี่ยของพื้นผิวทาง (Mean Profile Depth, MPD), ค่าความสึกกร่อนล้อ (Rutting) และความเสียหายต่าง ๆ ของผิวทาง (Surface Distress) โดยใช้ Algorithms ของบริษัทผู้ผลิต ซึ่งเป็นไปตามมาตรฐานสากลที่กำหนดไว้สำหรับการทดสอบหาค่าข้อมูลสภาพทางต่าง ๆ

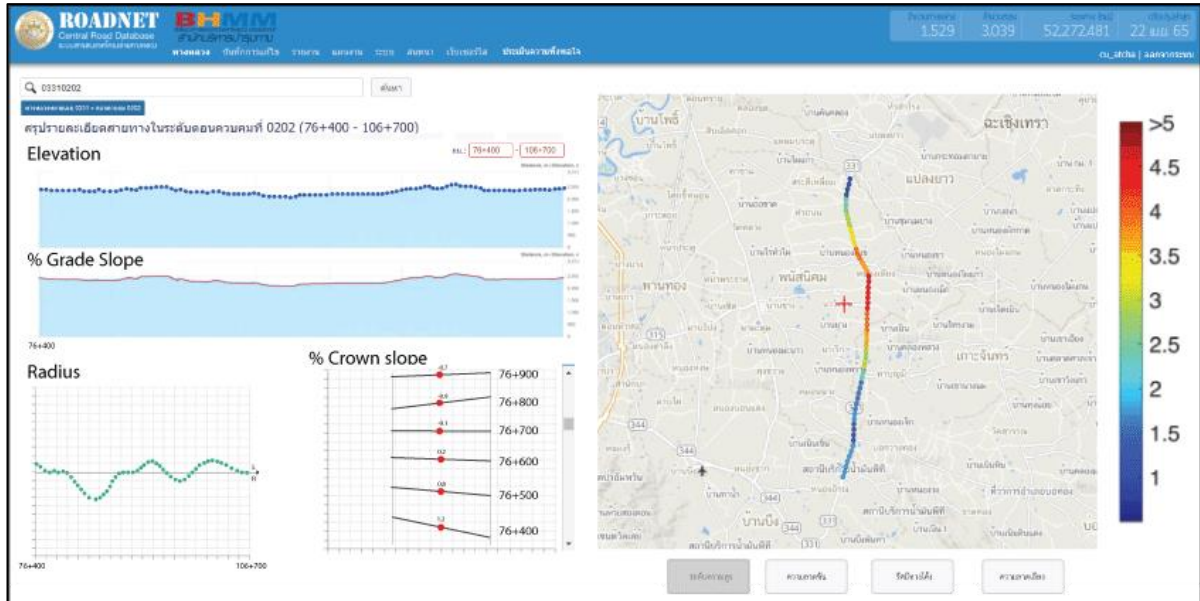
รูปที่ 2-17 ตัวอย่างแนวคิดการออกแบบการแสดงผลลัพธ์เครื่องมือทางสถิติ (Geometric)

จากการประมวลผลข้อมูลที่ได้จากการศึกษาความแม่นยำของเครื่องมือด้วยค่าทางสถิติ (Geometric) ข้อมูลค่าความลาดชัน ค่าความลาดเอียง ค่าระดับความสูง และค่ารัศมีทางโค้งทางคณะที่ปรึกษาได้ทำการออกแบบแนวคิดการแสดงผลข้อมูลดังกล่าว เพื่อให้ผู้ใช้งานสามารถตรวจสอบรายละเอียดของมูลค่าความลาดชัน ค่าความลาดเอียง ค่าระดับความสูง และค่ารัศมีทางโค้งเป็นต้น โดยจะแบ่งองค์ประกอบการแสดงผลออกเป็น 2 ส่วนหลัก ๆ คือ ข้อมูลแสดงกราฟสรุปผลการวิเคราะห์ความแม่นยำของเครื่องมือด้วยค่าทางสถิติและแผนที่แสดงตำแหน่งผลการวิเคราะห์ในรูปแบบของการแบ่งค่าระดับสีตามผลลัพธ์ทางสถิติของเครื่องมือสำรวจ โดยรูปแบบการแสดงผลมีลักษณะ ดังนี้

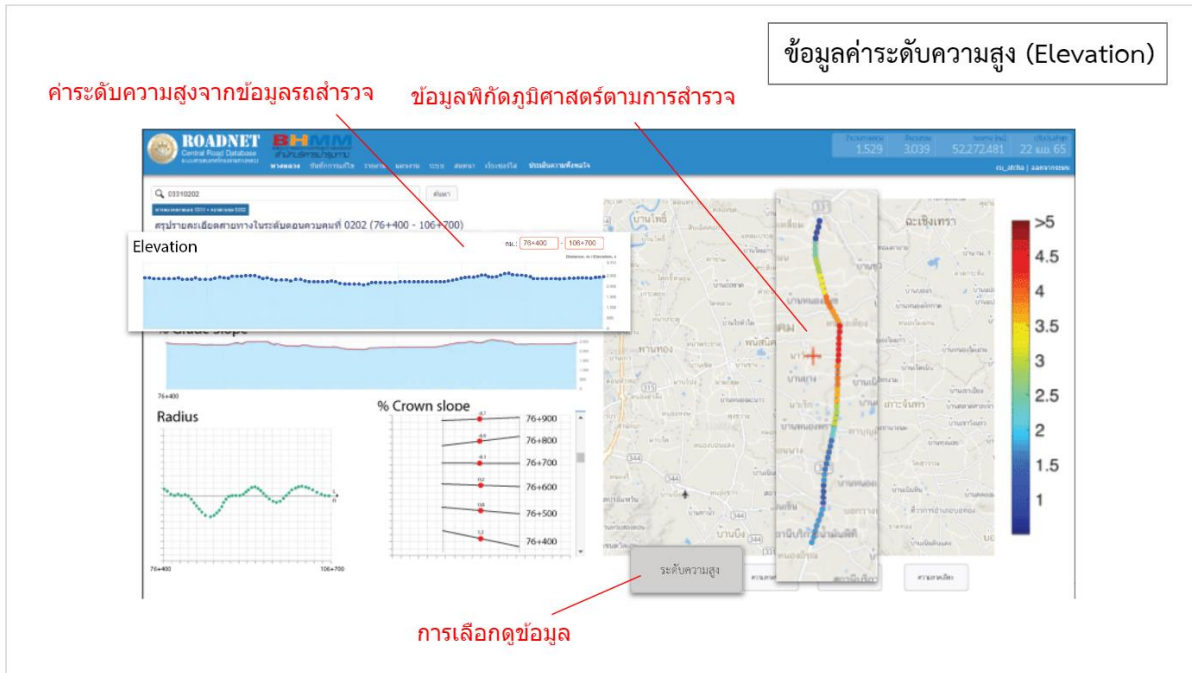
การแสดงผลข้อมูลสรุปกราฟการประมวลผลลักษณะทางเรขาคณิตของสายทาง (Geometric) และค่าระดับความสูง (Elevation) โดยทางคณะที่ปรึกษาได้นำข้อมูลสำรวจมาสรุปเป็นกราฟแผนภูมิจุดแบบกระจายกระจัดกระจาย หรือ Scatter plot โดยระบุแนวแกน X ให้แสดงตำแหน่งของ กม. ในสายทางที่สามารถแสดงผลได้ทุก ๆ ช่วงระยะห่างที่ 5 เมตร หรือตามข้อสรุปตามความต้องการของผู้ใช้งานระบบ และระบุแนวแกน Y ให้แสดงค่าระดับความสูงที่ได้จากอุปกรณ์สำรวจ เพื่อแสดงลักษณะของสายทางเบื้องต้น และสามารถนำข้อมูลดังกล่าวไปใช้วิเคราะห์ผลค่าความลาดชันของสายทาง (Longitudinal Grade) นอกจากนี้ในส่วนของแผนที่ข้อมูลค่าระดับความสูง (Elevation) จะแสดงผลในรูปแบบของจุด (Point) ที่แสดงค่าระดับสีตามปริมาณของค่าระดับความสูงในรูปแบบสีโทนร้อนที่ค่าระดับมาก และสีโทนเย็นที่ค่าระดับน้อย ดังนี้

รูปที่ 2-18 ตัวอย่างแนวคิดการแสดงกราฟแผนภูมิจุดแบบกระจายหรือ Scatter plot และแผนที่
แสดงค่าระดับของข้อมูลค่าระดับความสูง (Elevation)

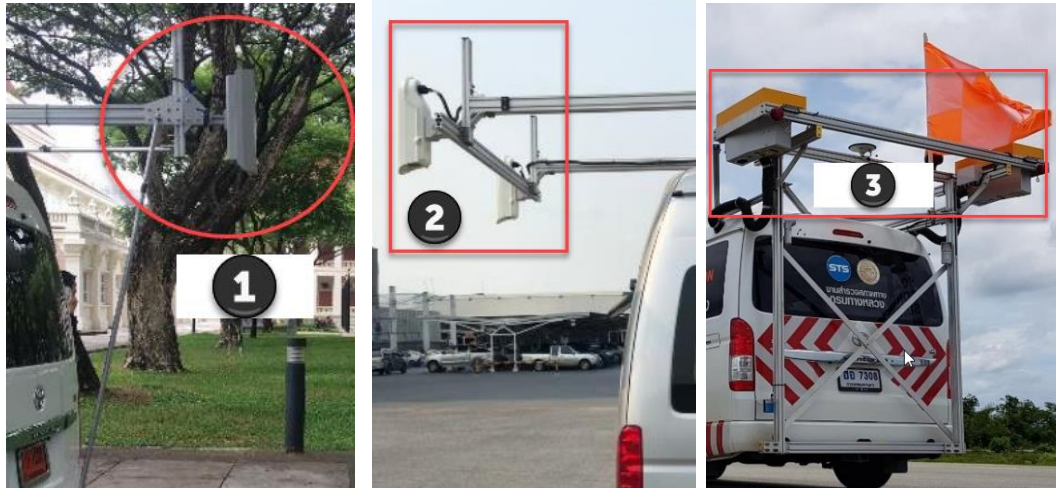
เริ่มต้นจากการศึกษาการจัดเก็บข้อมูลภาพถ่ายผิวทางของรถสำรวจแต่ละประเภท โดยมีทั้งหมด 3 คัน ได้แก่ รถสำรวจด้วยอุปกรณ์ Laser Profile คันที่ 1 ที่มีการจัดเก็บข้อมูลภาพถ่ายผิวทางทุก ๆ 2-3 เมตร และเก็บจำนวน 1 ภาพครอบคลุมพื้นที่ช่องจราจรของการสำรวจ รถสำรวจด้วยอุปกรณ์ Laser Profile คันที่ 2 ที่มีการจัดเก็บข้อมูลภาพถ่ายผิวทางทุก ๆ 2-3 เมตร เช่นเดียวกันกับคันแรก แต่การเก็บภาพถ่ายผิวทางจะเป็น 2 ภาพ ซึ่งแบ่งออกฝั่งซ้ายและฝั่งขวา เพื่อให้ครอบคลุมพื้นที่ช่องจราจรของการสำรวจ และรถคันสุดท้ายจะใช้อุปกรณ์ในการสำรวจด้วยระบบ Laser Crack Measurement System (LCMS) ซึ่งเป็นเทคโนโลยีในรูปแบบใหม่ที่ใช้ตัวอุปกรณ์ Laser ในการเก็บภาพถ่ายผิวทางผ่านการ Scan แต่ตัวระบบก็สามารถส่งออกข้อมูลได้ทุก ๆ 5 เมตร ก็สามารถครอบคลุมพื้นที่ช่องจราจร ในการเก็บข้อมูลภาพผิวทางของรถสำรวจทั้ง 3 คัน จะดำเนินการเก็บภาพต่อเนื่องตลอดการสำรวจ

รูปที่ 2-22 ภาพแสดงตำแหน่งอุปกรณ์ที่ใช้ในการจัดเก็บภาพถ่ายผิวทางของรถสำรวจคันที่ 1
คันที่ 2 และคันที่ 3 ตามลำดับ

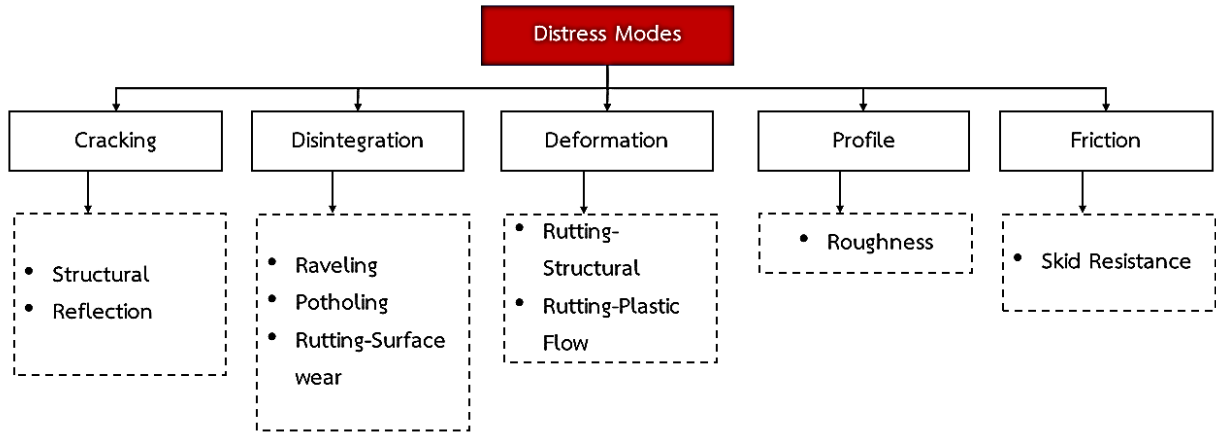
สำหรับการพิจารณาความเสียหายที่เกิดกับพื้นผิวบิทูมินัส จะถูกแบ่งออกเป็น 4 รูปแบบ คือ การเกิดรอยแตก (Cracking), การหลุดร่อน (Disintegration), การเปลี่ยนรูปร่าง (Deformation), Profile โดยพิจารณาในลักษณะของความหยาบ และการเสียดทาน (Friction) ดังแสดงให้เห็นในรูปที่ 2-33 โดยความเสียหายแต่ละประเภทมีรายละเอียด ดังนี้

รูปที่ 2-33 ประเภทความเสียหายที่เกิดกับพื้นผิวบิตูมินัส

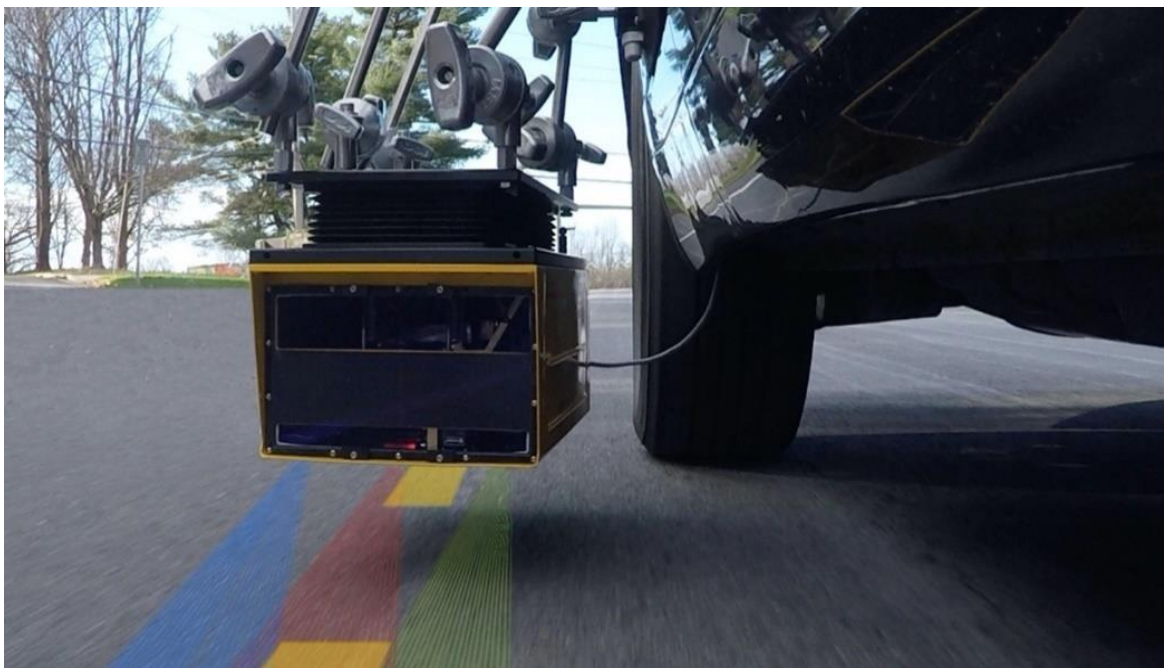
- เครื่องมือสามารถติดตั้งบนยานพาหนะและวิ่งได้ที่ความเร็ว 20 - 80 กิโลเมตรต่อชั่วโมง โดยมีความกว้างที่เลเซอร์สามารถตรวจวัดได้ ขยายออกจากด้านข้างตัวอุปกรณ์ข้างละ 50 เซนติเมตร

รูปที่ 2-58 ตัวอย่างการเก็บข้อมูลขณะรถเคลื่อนที่

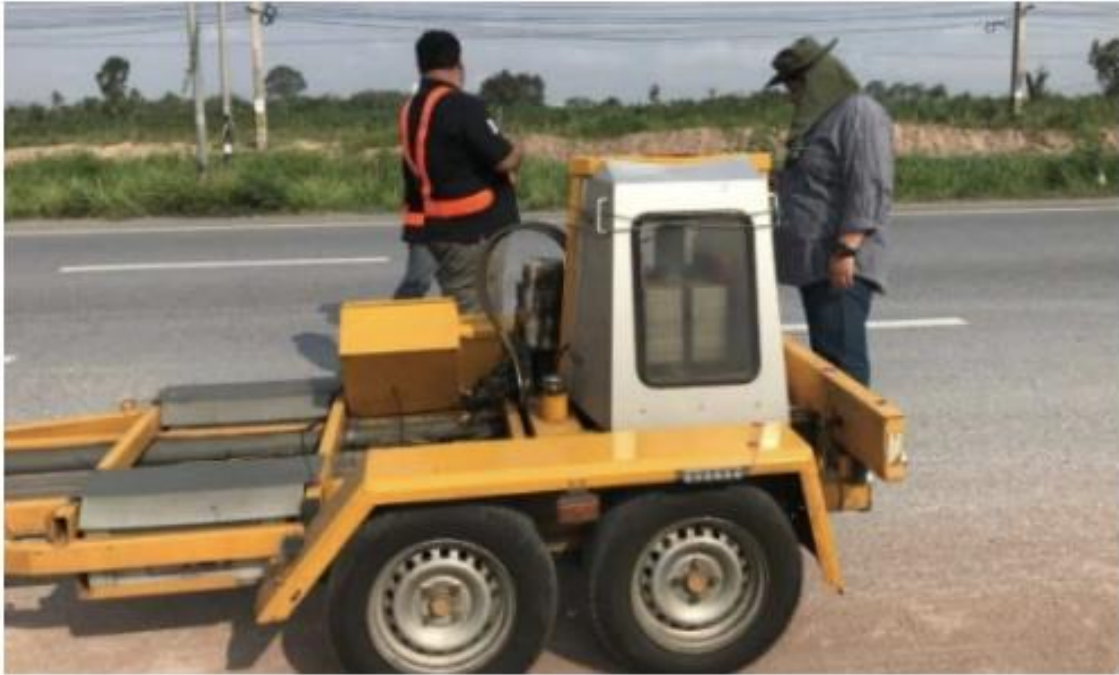
4.2) ชุดอุปกรณ์ทดสอบของรถลากพ่วง ได้แก่ แผงวงจรควบคุม Geophone
แผ่น Plate ปี่มลม และแผ่นน้ำหนัก

รูปที่ 2-68 ตัวอย่างชุดอุปกรณ์ทดสอบ FWD

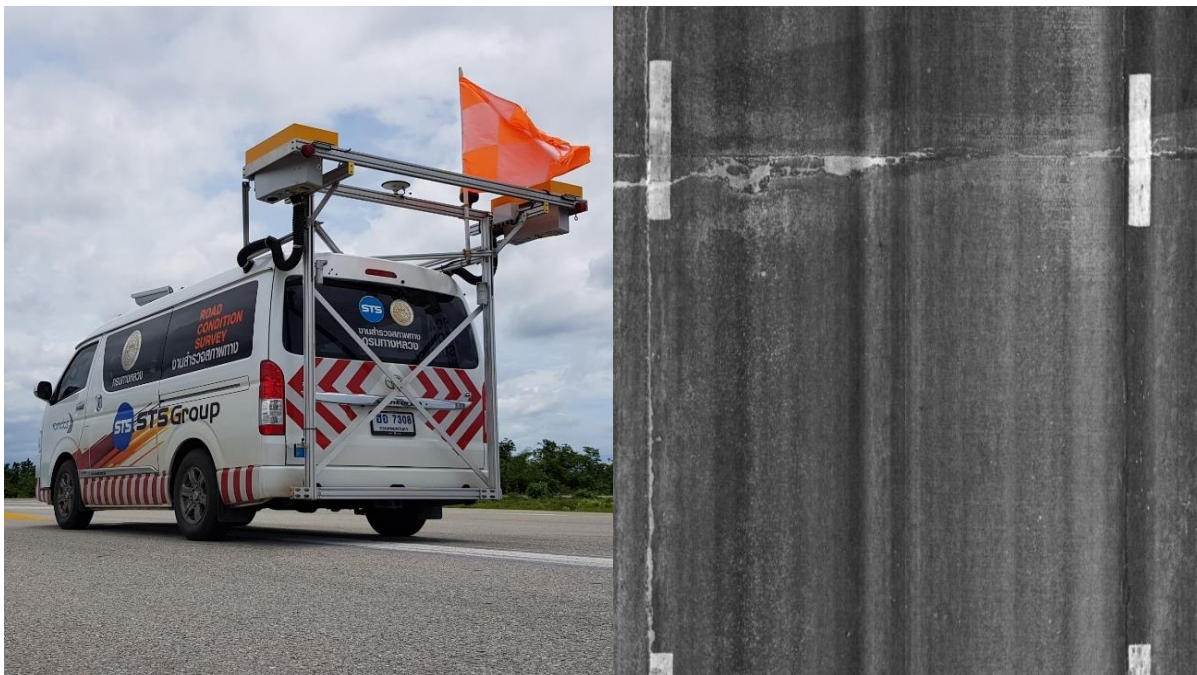
Laser Crack Measurement System (LCMS) เป็นเครื่องมือเลเซอร์สำหรับสำรวจสภาพทางเทคโนโลยีล่าสุดที่ใช้กันอยู่ในปัจจุบันที่มีความแม่นยำสูงมาก สามารถสำรวจข้อมูลสภาพทางออกมาในรูปแบบของ 3D profiles ความละเอียดสูง อุปกรณ์เลเซอร์สามารถสร้างภาพถ่ายผิวทาง และมีระบบประมวลผลขนาดและชนิดของความเสียหายของผิวทาง (Surface Distress) แบบอัตโนมัติ (Automatic Cracking Detection) ร่วมกับการตรวจสอบจากผู้ประเมิน (Manual Rating) สามารถระบุค่าพิกัดตำแหน่งของภาพ และสามารถบันทึกภาพผิวทางได้อย่างต่อเนื่องและครอบคลุมความกว้างไม่น้อยกว่า 4.0 เมตร หรือ 1 ช่องจราจร โดยมีรายละเอียดของกล้องแสดงดังตารางที่ 3-5

รูปที่ 3-19 อุปกรณ์ถ่ายภาพผิวทาง (LCMS) และตัวอย่างภาพจากอุปกรณ์ถ่ายภาพผิวทาง (LCMS)

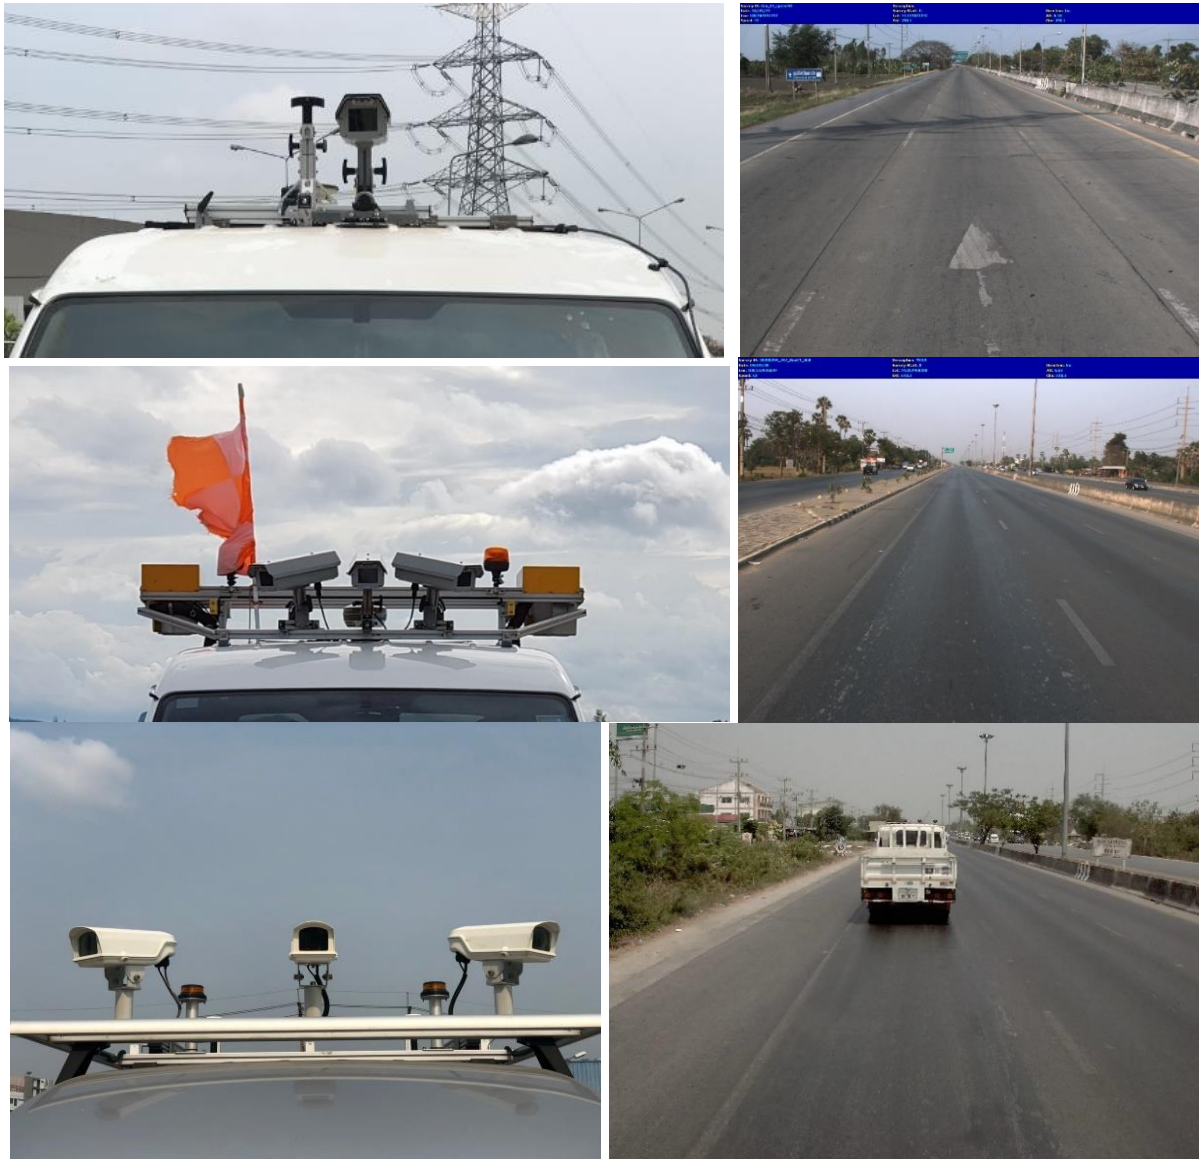
กล้องบันทึกภาพสภาพภายในเขตทางเป็นกล้องบันทึกภาพความละเอียดสูง เพื่อบันทึกภาพสภาพภายในเขตทางที่อยู่ในระยะห่างจากขอบถนนออกไปมากกว่า 25 เมตร ประกอบด้วยกล้อง 1 ตัวที่กึ่งกลางรถ ที่จะให้มุมมองของการเก็บภาพถ่ายในเขตทางมีความกว้างมองเห็นได้โดยทั่วบริเวณ 2 ข้างทาง บันทึกภาพสภาพภายในเขตทางด้านหน้า (Front Center View) เพื่อเก็บรายละเอียดข้อมูลถนน ครอบคลุมสภาพภายในเขตทาง เช่น จำนวนช่องจราจร ความกว้างช่องจราจร ระบบระบายน้ำ สะพานลอย สะพานข้ามแม่น้ำ ป้ายจราจร ราวกันอันตราย ไฟสัญญาณไฟฟ้าส่องสว่าง และอุปกรณ์อำนวยความสะดวก เป็นต้น

รูปที่ 3-21 ตัวอย่างภาพจากกล้องบันทึกภาพสภาพภายในเขตทาง

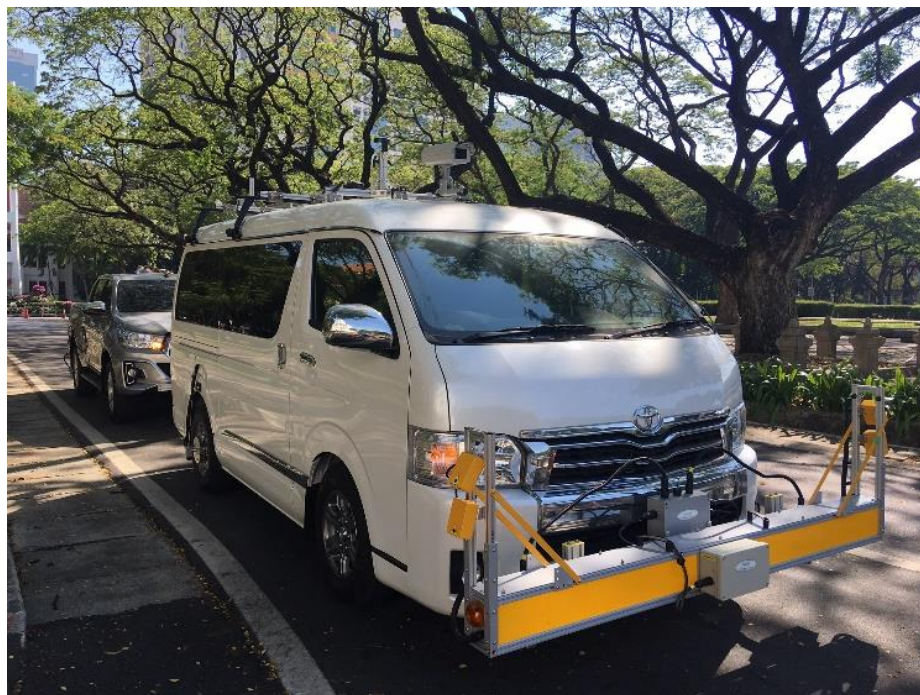
- การติดตั้งเครื่องมือ จะทำการติดตั้งเครื่องมือดังกล่าวมาข้างต้นเข้ากับรถสำรวจสภาพทาง (Road Condition Survey Vehicle : RCSV)

รูปที่ 3-27 ลักษณะของรถสำรวจที่ใช้ในการสำรวจ

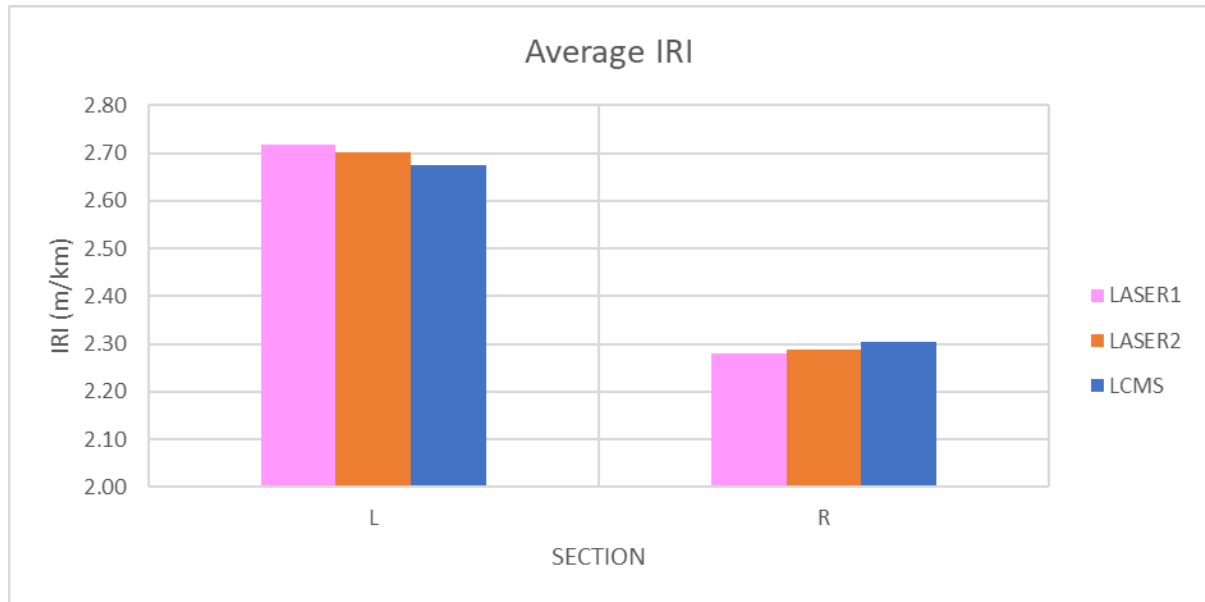
รูปที่ 3-58 กราฟแสดงค่า IRI เฉลี่ย

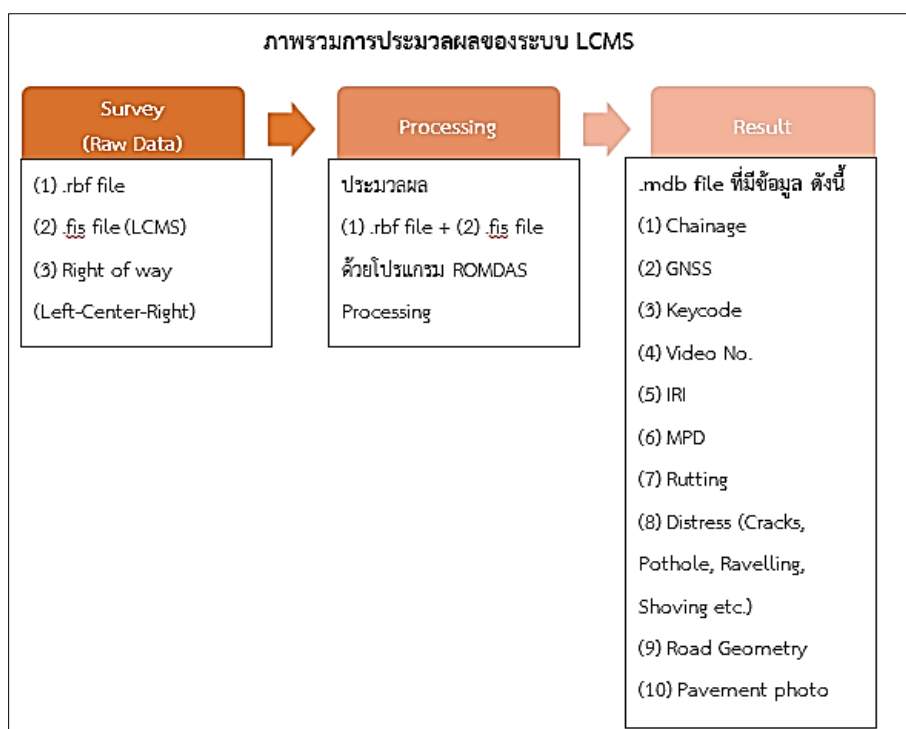
รูปที่ 3-79 ภาพรวมการประมวลผลของระบบ Laser Crack Measurement System (LCMS)

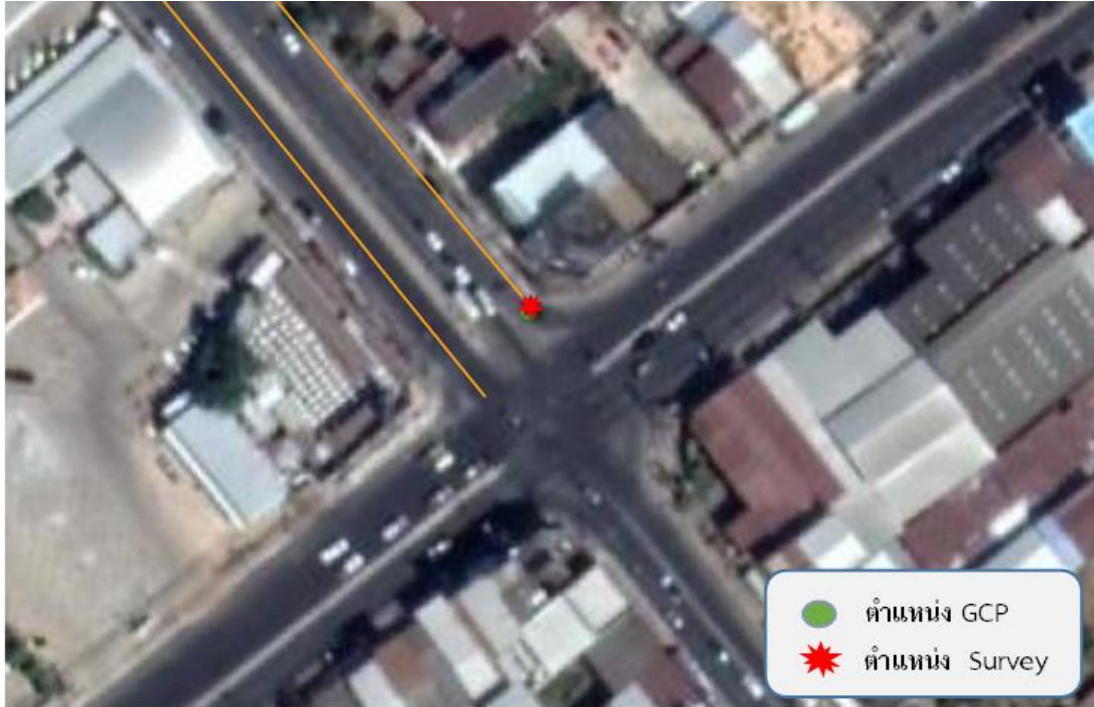
รูปที่ 3-102 แสดงตัวอย่างจุด GCP และจุดที่ทำการตรวจสอบ ตำแหน่งที่ 1

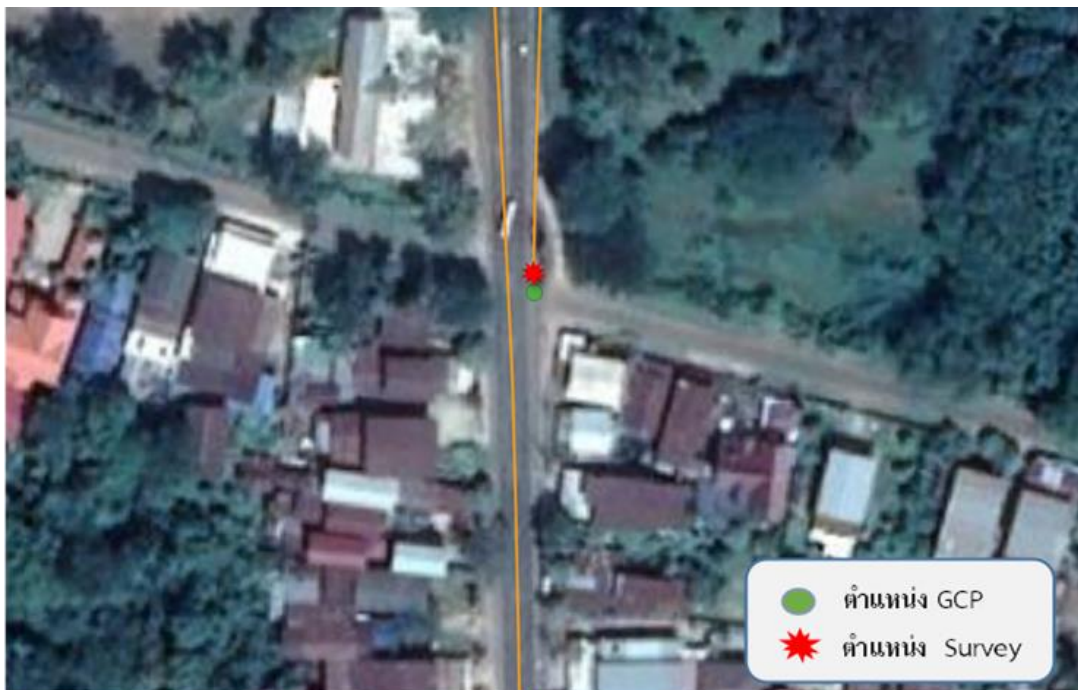
รูปที่ 3-103 แสดงตัวอย่างจุด GCP และจุดที่ทำการตรวจสอบ ตำแหน่งที่ 2

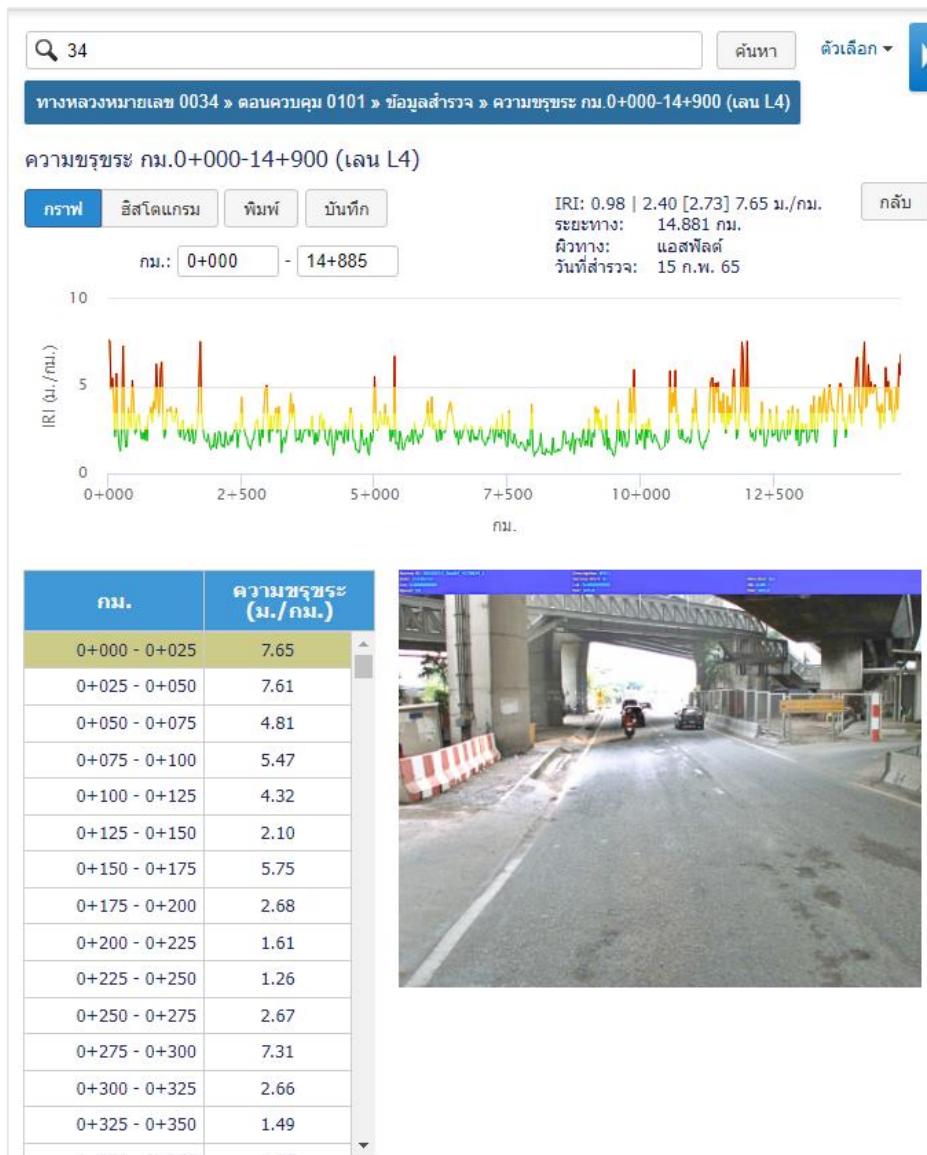
รูปที่ 3-114 ตัวอย่างกราฟข้อมูลค่าดัชนีความขรุขระสากล (IRI) ที่สภาพความเสียหายสอดคล้องในพื้นที่

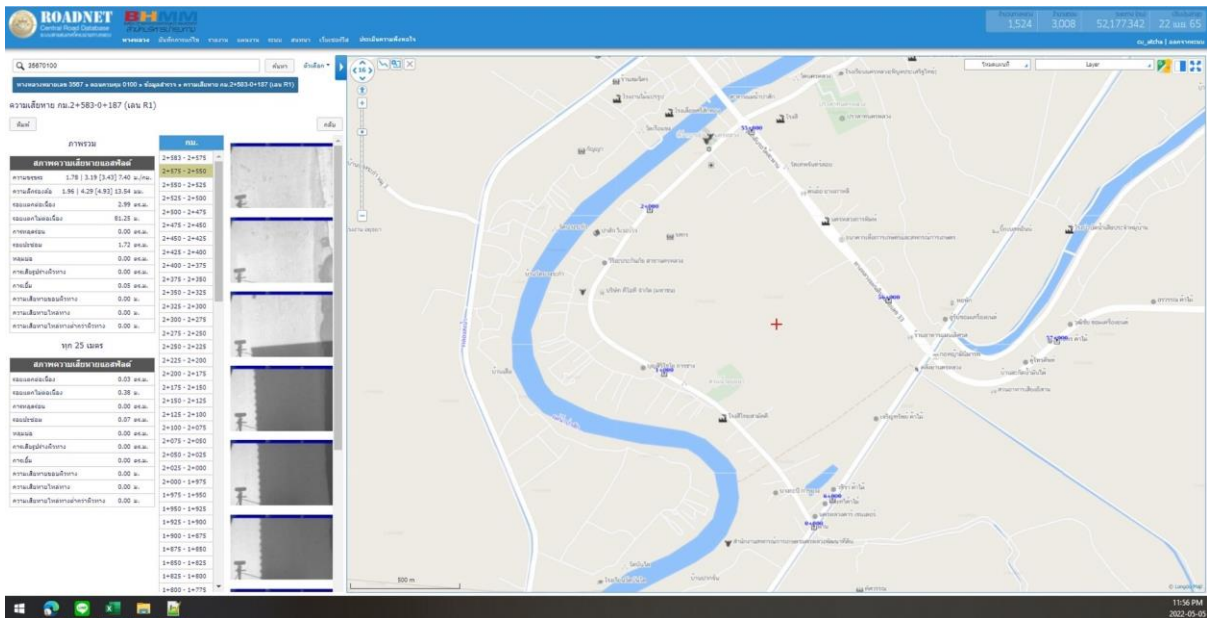
รูปที่ 3-116 ตัวอย่างการแสดงผลข้อมูลตามสภาพความเสียหายของอุปกรณ์ Laser Profiler คันที่ 1

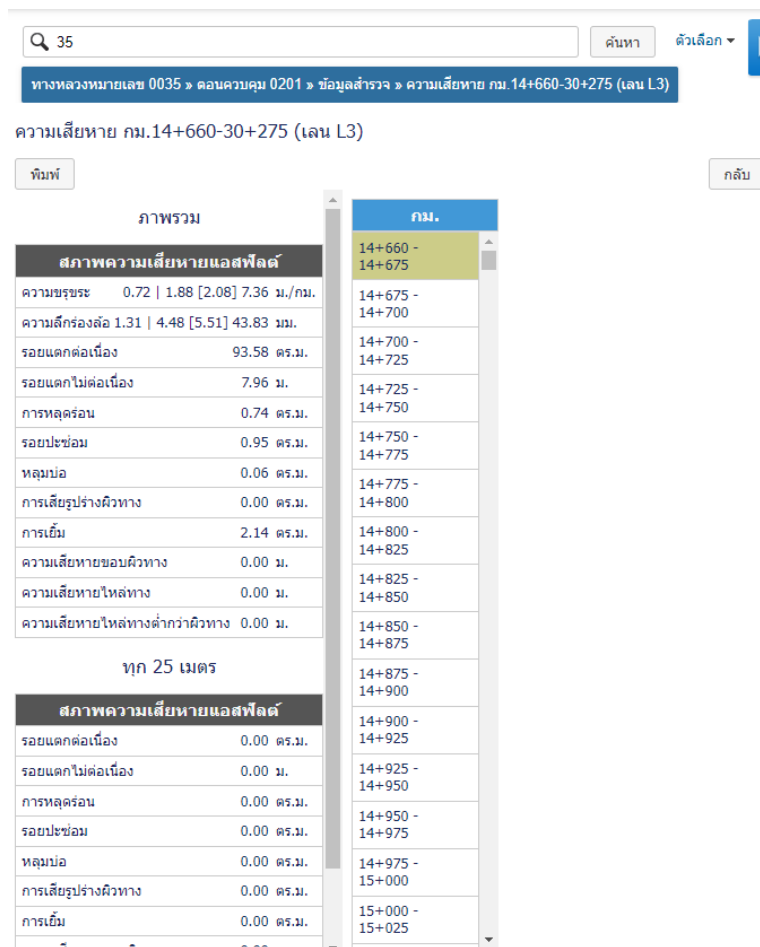
รูปที่ 3-120 ตัวอย่างการแสดงผลผ่านระบบ Roadnet สภาพความเสียหายแอสฟัลต์

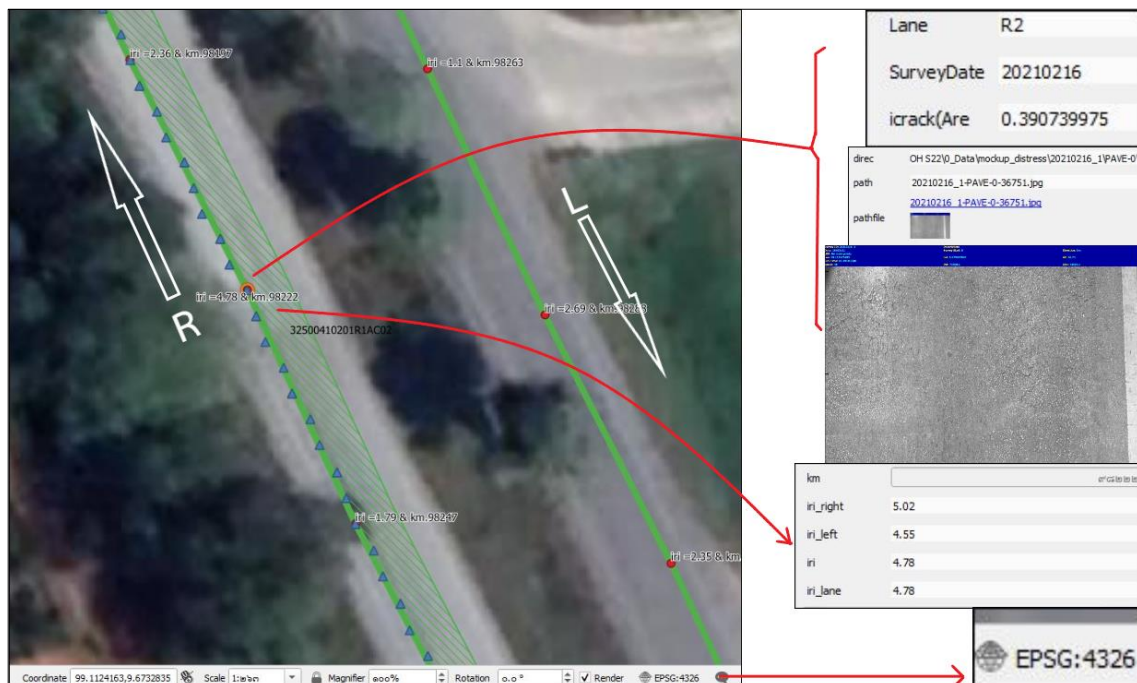
รูปที่ 3-123 แสดงจุดพิกัดค่าความเสียหายผิวทาง ค่าเฉลี่ยความขรุขระสากล (IRI) และภาพถ่ายความเสียหายผิวทางในรูปแบบแผนที่ (GIS)
