#### 4.1 พื้นที่สำรวจ

## 4.2 เครื่องมือเลเซอร์เพื่อใช้สำรวจข้อมูลสภาพทาง

รายงานเบื้องต้น (Inception Report)  
โครงการค่าสำรวจและประเมินสภาพโครงข่ายทางหลวงเพื่อเพิ่มประสิทธิภาพ  
การใช้จ่ายงบประมาณบำรุงรักษาทางหลวงในระยะยาว ปี 2565

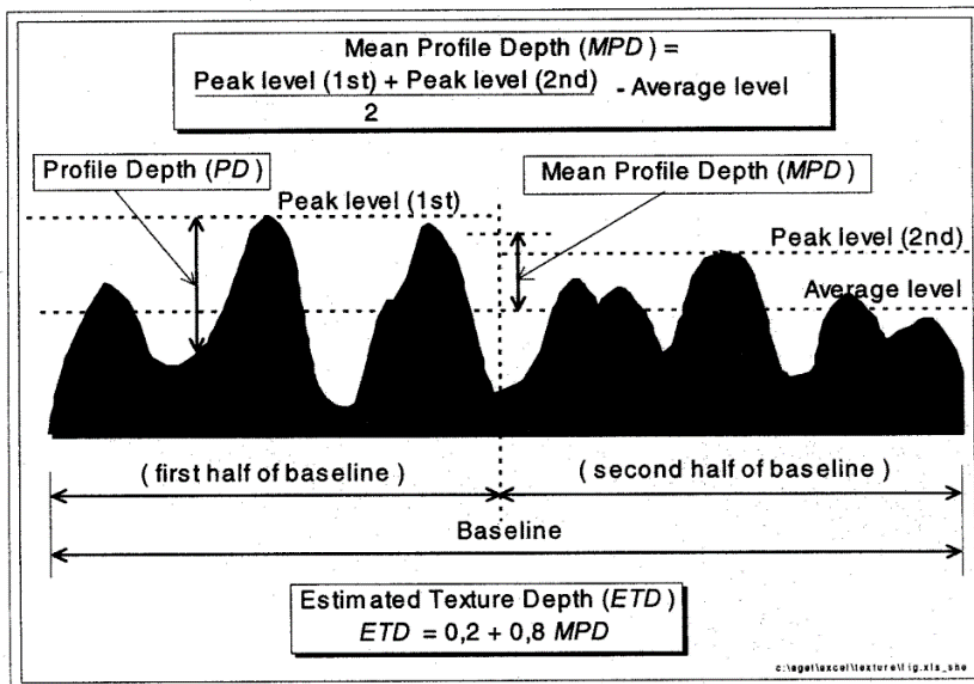
รูปที่ 4-12 แสดงตัวอย่างการคำนวณหาค่า MPD

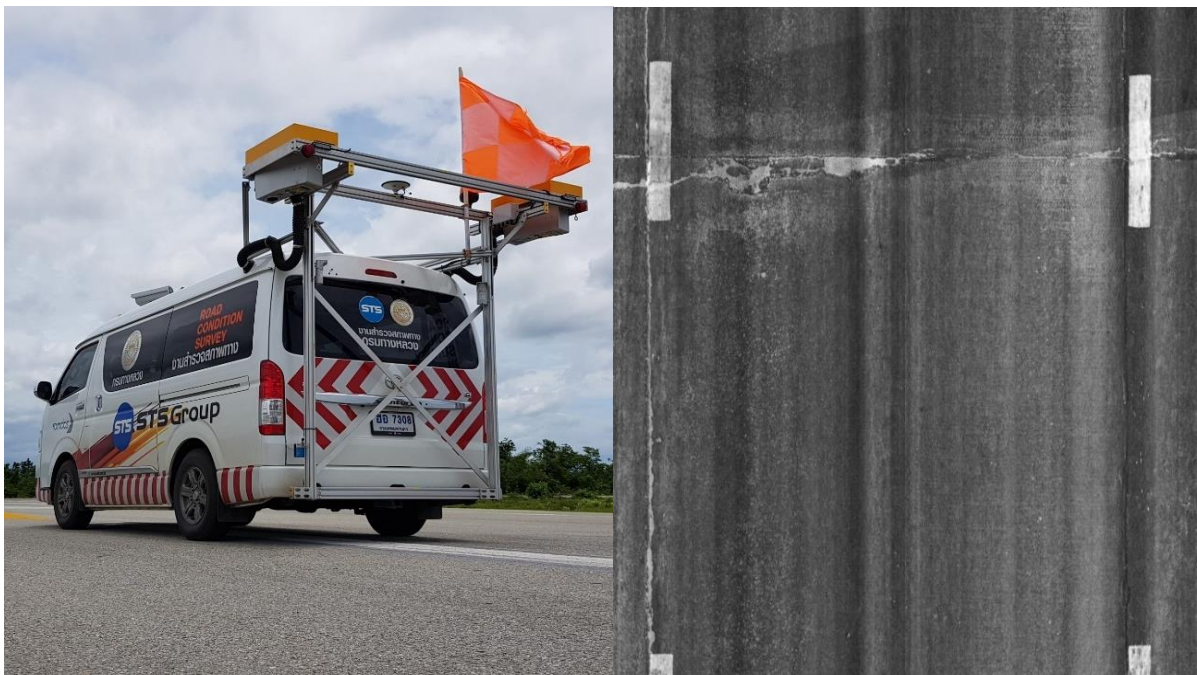
Laser Crack Measurement System (LCMS) เป็นเครื่องมือเลเซอร์สำหรับสำรวจสภาพทางเทคโนโลยีล่าสุดที่ใช้กันอยู่ในปัจจุบันที่มีความแม่นยำสูงมาก สามารถสำรวจข้อมูลสภาพทางออกมาในรูปแบบของ 3D profiles ความละเอียดสูง อุปกรณ์เลเซอร์สามารถสร้างภาพถ่ายผิวทาง และมีระบบประมวลผลขนาดและชนิดของความเสียหายของผิวทาง (Surface Distress) แบบอัตโนมัติ (Automatic Cracking Detection) ร่วมกับการตรวจสอบจากผู้ประเมิน (Manual Rating) สามารถระบุพิกัดตำแหน่งของภาพ และสามารถบันทึกภาพผิวทางได้อย่างต่อเนื่องและครอบคลุมความกว้างไม่น้อยกว่า 4.0 เมตร หรือ 1 ช่องจราจร โดยมีรายละเอียดของกล้องตารางที่ 4-5

รูปที่ 4-19 อุปกรณ์ถ่ายภาพผิวทาง (LCMS) และตัวอย่างภาพจากอุปกรณ์ถ่ายภาพผิวทาง (LCMS)

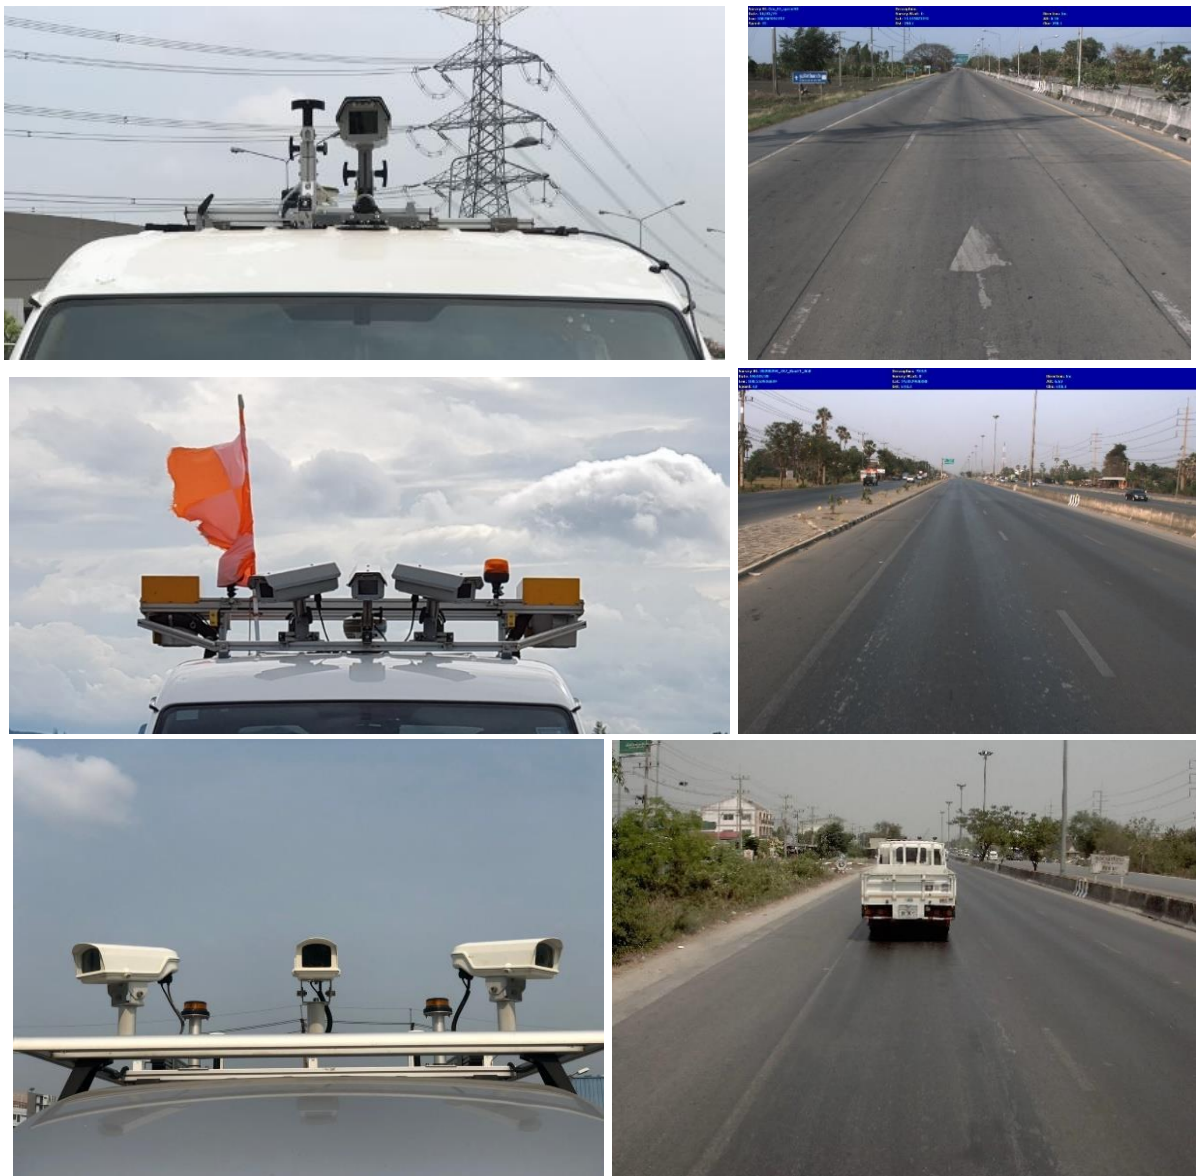
กล้องบันทึกภาพสภาพภายในเขตทางเป็นกล้องบันทึกภาพความละเอียดสูง เพื่อบันทึกภาพสภาพภายในเขตทางที่อยู่ในระยะห่างจากขอบถนนออกไปมากกว่า 25 เมตร ประกอบด้วยกล้อง 1 ตัวที่กึ่งกลางรถ ที่จะให้มุมมองของการเก็บภาพภายในเขตทางมีความกว้างมองเห็นได้โดยทั่วบริเวณ 2 ข้างทาง บันทึกภาพสภาพภายในเขตทางด้านหน้า (Front Center View) เพื่อเก็บรายละเอียดข้อมูลถนน ครอบคลุมสภาพภายในเขตทาง เช่น จำนวนช่องจราจร ความกว้างช่องจราจร ระบบระบายน้ำ สะพานลอย สะพานข้ามแม่น้ำ ป้ายจราจร รวกันอันตราย ไฟสัญญาณไฟฟ้าส่องสว่าง และอุปกรณ์อำนวยความสะดวก เป็นต้น

รูปที่ 4-21 ตัวอย่างภาพจากกล้องบันทึกภาพสภาพภายในเขตทาง

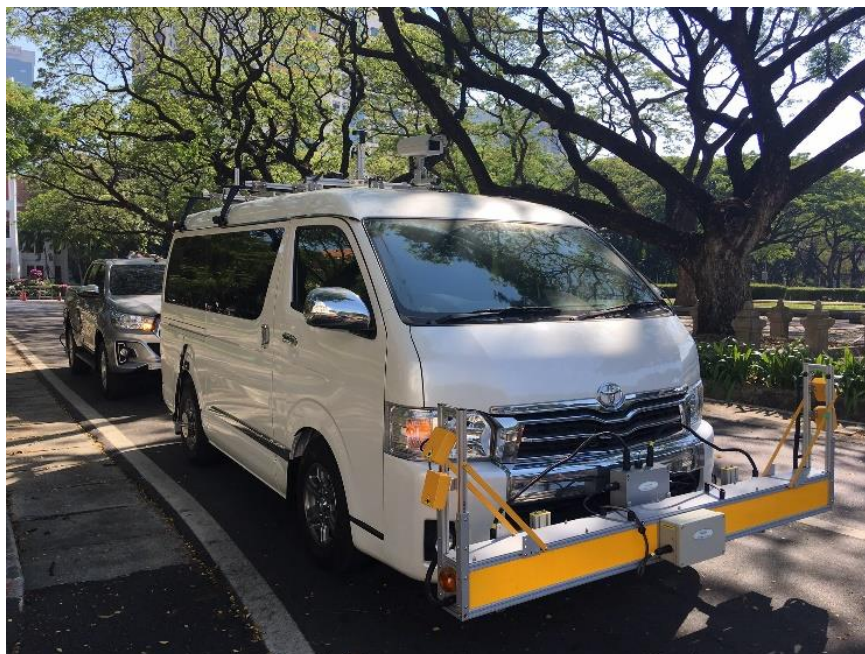
- การติดตั้งเครื่องมือ จะทำการติดตั้งเครื่องมือดังกล่าวมาข้างต้นเข้ากับรถสำรวจสภาพทาง (Road Condition Survey Vehicle : RCSV)

รูปที่ 4-27 ลักษณะของรถสำรวจที่ใช้ในการสำรวจ

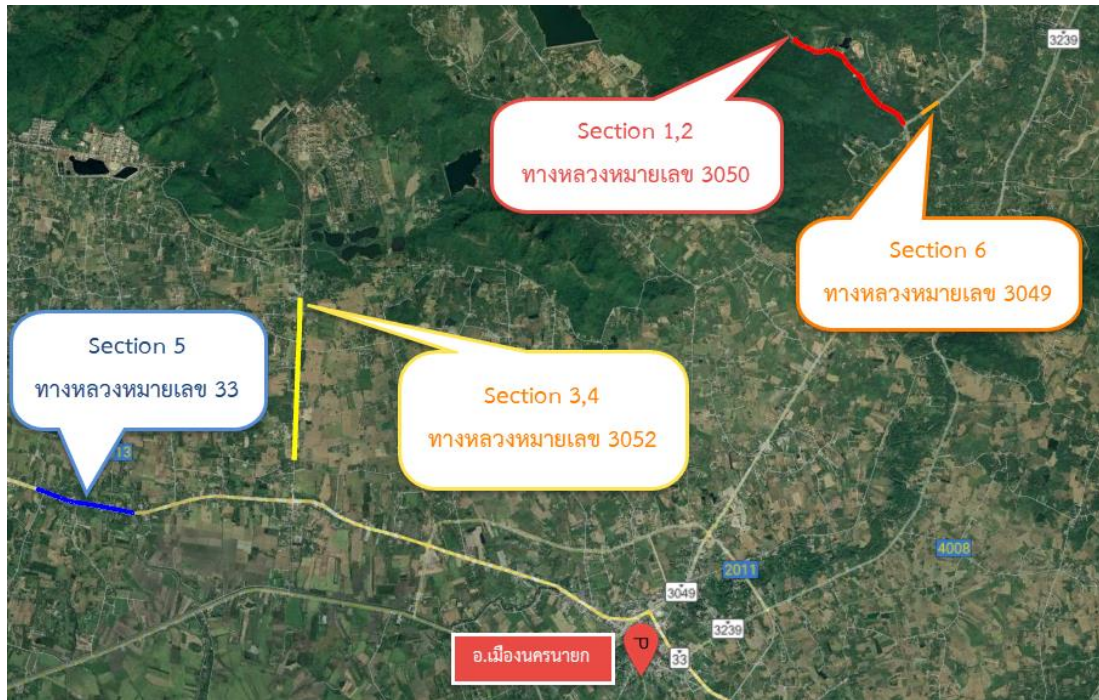
รูปที่ 4-37 พื้นที่ทดสอบอุปกรณ์ ทางหลวงหมายเลข 3050, 3052, 33 และ 3049

ทางหลวง หมายเลข	ตอน ควบคุม	กม. เริ่มต้น	กม. สิ้นสุด	ระยะทาง (กม.)	ช่อง จราจร	ประเภท ผิวทาง	หมายเหตุ
section_1	3050	100	0+150	2+900	2.750	L1	AC	พื้นที่ทดสอบผิวลาดยาง ที่มีทางโค้งและทางลาดชัน
section_2	3050	100	2+900	0+150	2.750	R1	AC	พื้นที่ทดสอบผิวลาดยาง ที่มีทางโค้งและทางลาดชัน
section_3	3052	100	1+000	4+000	3.000	L1	CC	พื้นที่ทดสอบผิวคอนกรีต
section_4	3052	100	4+000	1+000	3.000	R1	CC	พื้นที่ทดสอบผิวคอนกรีต
section_5	33	501	119+000	121+000	2.000	L2	AC	พื้นที่ทดสอบผิวลาดยาง ที่มีความเสียหายของ ผิวทางมาก
section_6	3049	100	11+650	12+150	0.500	L2	AC	พื้นที่ทดสอบผิวลาดยาง กำหนดเส้นโค้งแนวการวิ่ง ของรถสำรวจ

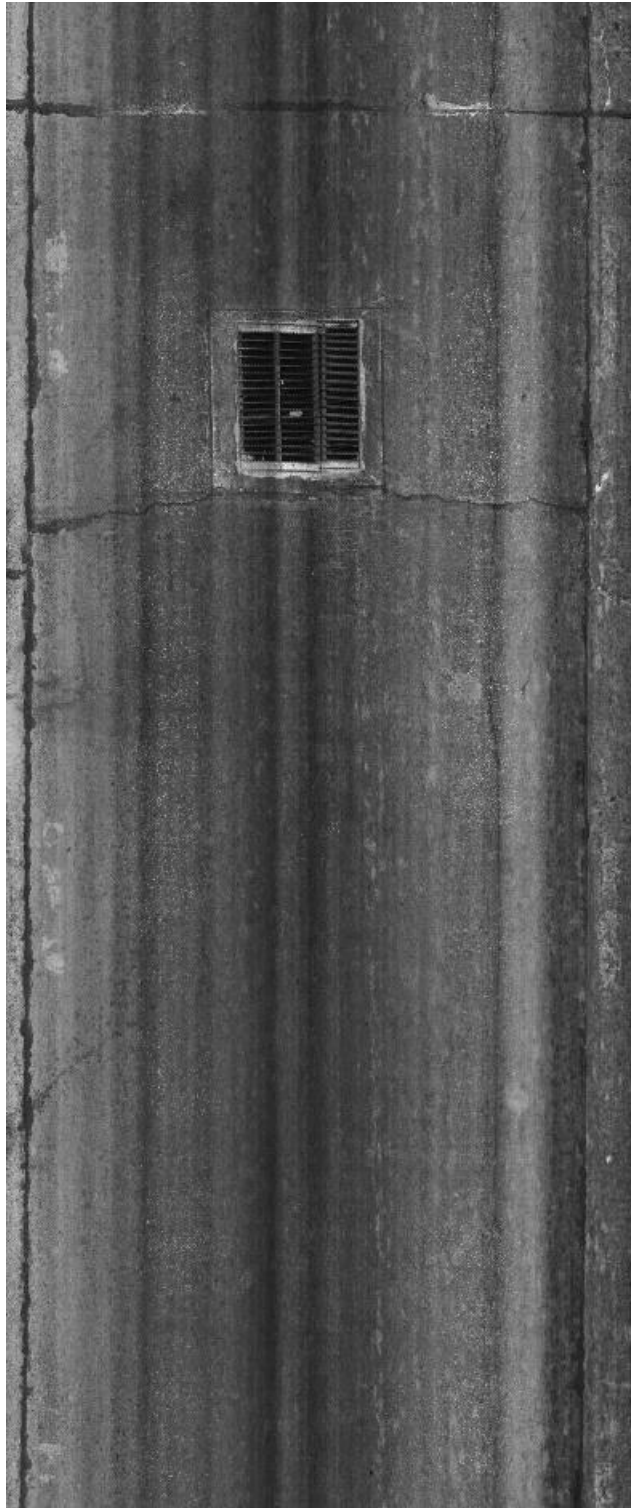
ประกอบด้วย การประมวลผลข้อมูลความเสียหายของผิวทาง (Surface Distress) ที่ได้จากข้อมูลการสำรวจที่ปรากฏบนผิวทางจากภาพถ่ายผิวทาง ที่มีความละเอียด 4,090x10,000 Pixels หรือ 2,448x1,578 Pixels ดังรูปที่ 67 และรูปที่ 68 ตามลำดับ ด้วยโปรแกรมวิเคราะห์ความเสียหายผิวทางจากภาพถ่ายหรือระบบวิเคราะห์ความเสียหายผิวทางแบบอัตโนมัติ (Automatic crack detection) ร่วมกับการตรวจสอบจากผู้ประเมิน (Manual Rating) โดยประเภทความเสียหายต้องประกอบไปด้วย รอยแตก รอยปะ หลุมบ่อ หรือข้อมูลอย่างน้อยที่มีในระบบสารสนเทศโครงข่ายทางหลวง (Roadnet) ซึ่งข้อมูลประเภทและปริมาณความเสียหายจะถูกบันทึก โดยอ้างอิงกับพิกัดทางภูมิศาสตร์ทำการคำนวณทุกระยะ 25 เมตร หรือน้อยกว่า

รูปที่ 4-67 แสดงภาพถ่ายผิวทางที่สร้างขึ้นจากเลเซอร์

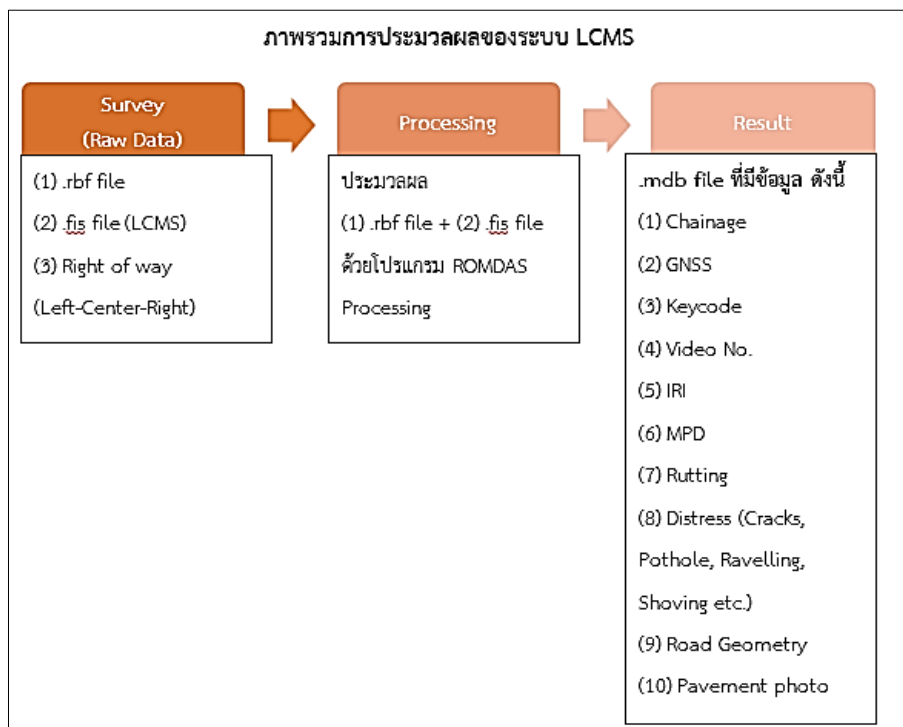
รูปที่ 4-70 ภาพรวมการประมวลผลของระบบ Laser Crack Measurement System (LCMS)

ทำโดยการใช้ข้อมูล Laser Crack Measurement System (LCMS) ประมวลผลผ่านโปรแกรม ROMDAS processing โดยมีการกำหนดค่าความเสียหายที่ตรวจสอบตามเกณฑ์ที่มีการศึกษาไว้ก่อนหน้า ทั้งในด้านประเภทความเสียหาย ค่าระดับความรุนแรง รวมไปถึงพื้นที่ของประเภทความเสียหายนั้น ๆ

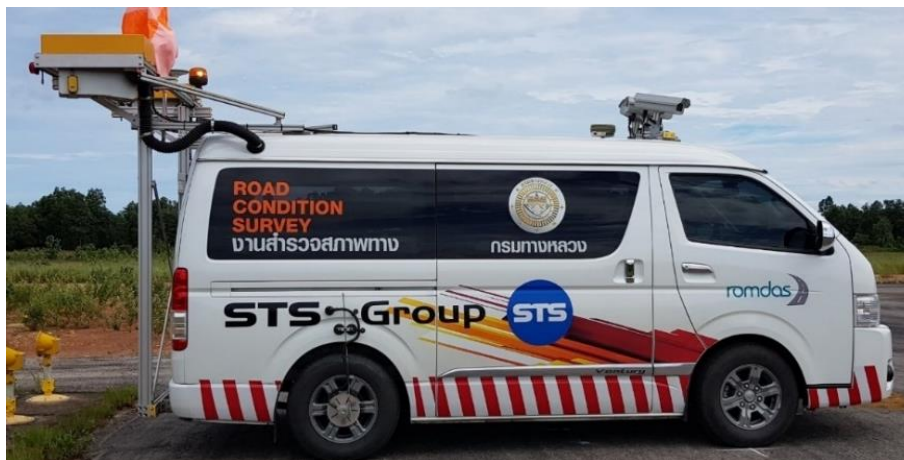
รูปที่ 4-122 รถสำรวจระบบ Laser Crack Measurement System

สำหรับค่าความลาดชัน (Percent grad slope) ค่าความลาดเอียง (Percent crown  
slope) และค่ารัศมีโค้ง (Radius) กลุ่มที่ศึกษาดำเนินการสำรวจด้วยรถยนต์สำรวจที่ติดตั้งระบบ  
Laser Crack Measurement System และ Inertial Measurement Unit (IMU) ดังรูปที่ 4-122  
และรูปที่ 4-123 และค่าระดับความสูง (Elevation) กลุ่มที่ศึกษาดำเนินการสำรวจด้วยอุปกรณ์  
รับค่าพิกัดตำแหน่งจากสัญญาณดาวเทียมแบบ GNSS ดังรูปที่ 4-124

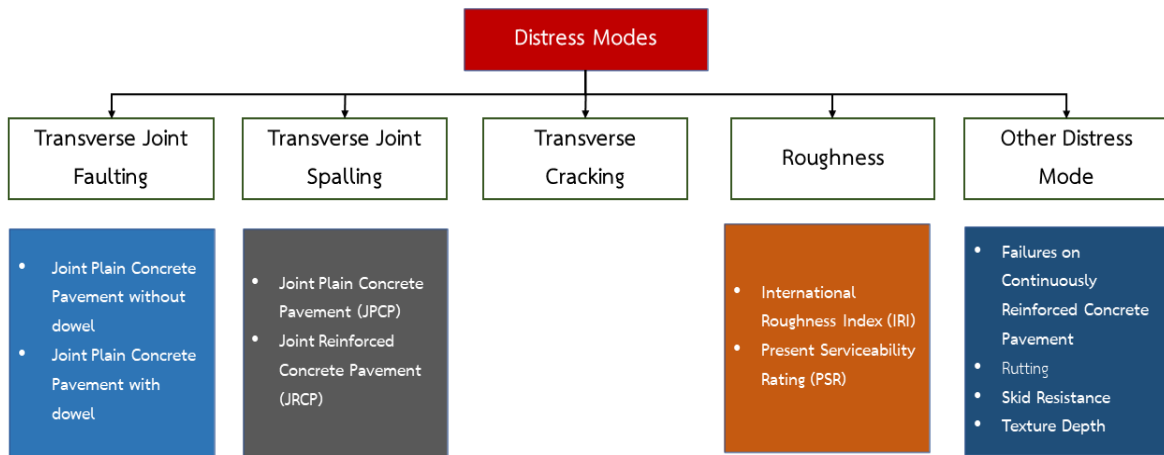
รูปที่ 4-143 ประเภทความเสียหายที่เกิดกับพื้นผิวคอนกรีต
