โครงการค่าสำรวจและประเมินสภาพโครงข่ายทางหลวง
เพื่อเพิ่มประสิทธิภาพใช้จ่ายงบประมาณบำรุงรักษา
ทางหลวงในระยะยาว

หัวข้อในการนำเสนอ

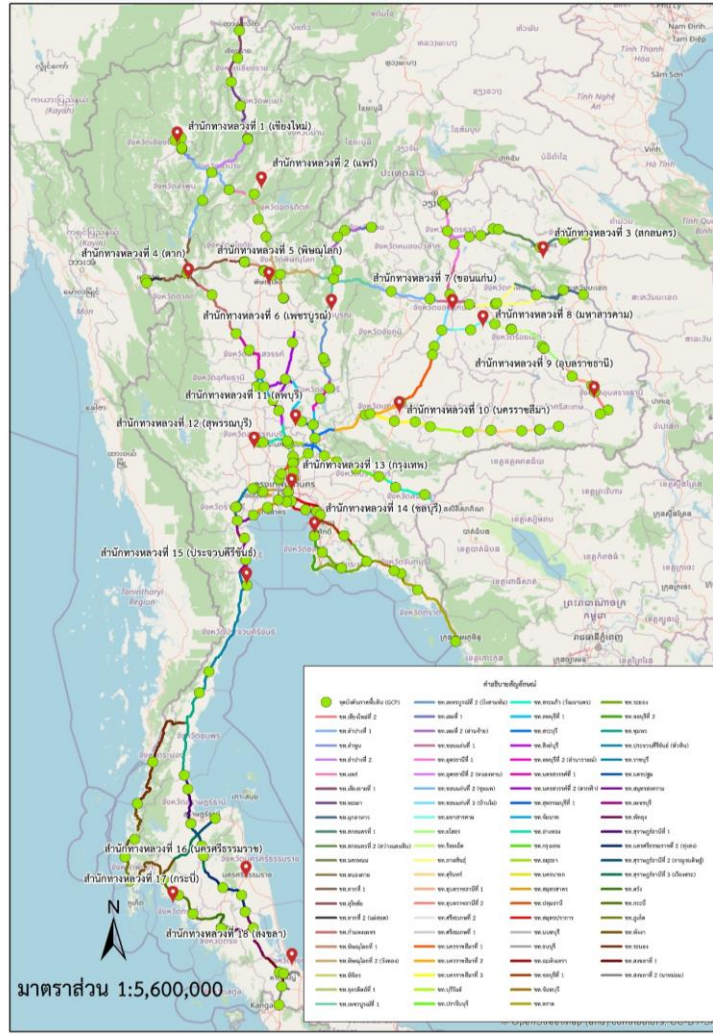
LCMS

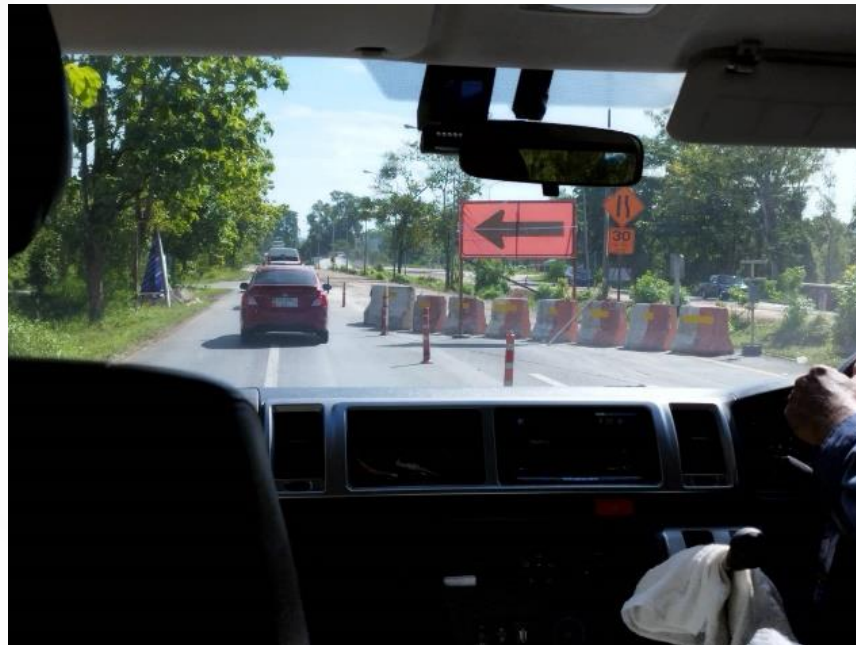
ทางหลวงหมายเลข 4 ตอนควบคุม 1302
กม. 1167+600 - 1166+800
แขวงทางหลวงพัทลุง
ตัวอย่างลักษณะปัญหา : งานก่อสร้าง

สรุปปัญหาและอุปสรรคในการสำรวจ			
ลำดับ	ปัญหาและอุปสรรค	แนวทางการแก้ไข	จำนวน
1	ฝนตก	หยุดสำรวจชั่วคราว และดำเนินการสำรวจต่อเมื่อฝนหยุดตก	1 วัน
2	มีงานก่อสร้าง เช่น ก่อสร้างผิวถนน	ตัดช่วงที่มีการก่อสร้างผิวถนนออก	7.838 กม.

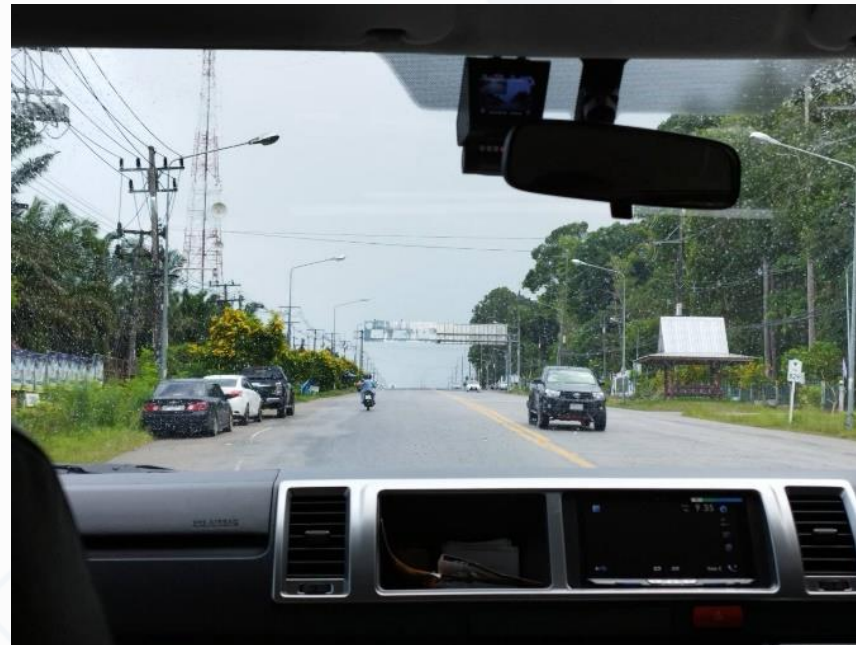
ทางหลวงหมายเลข 4 ตอนควบคุม 1001
กม. -
แขวงทางหลวงภูเก็ต
ตัวอย่างลักษณะปัญหา : ฝนตก

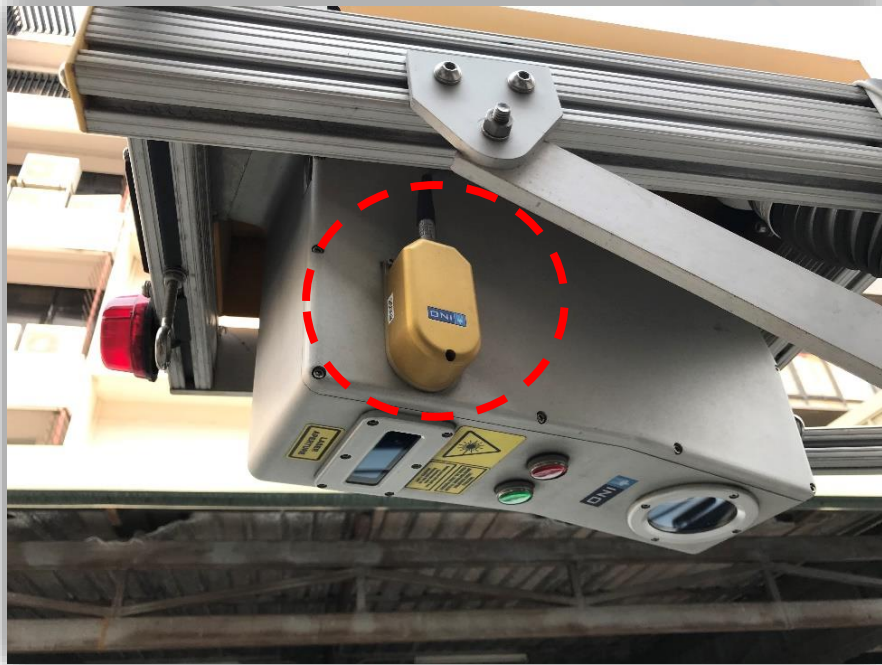
Inertial Measurement Unit (IMU)

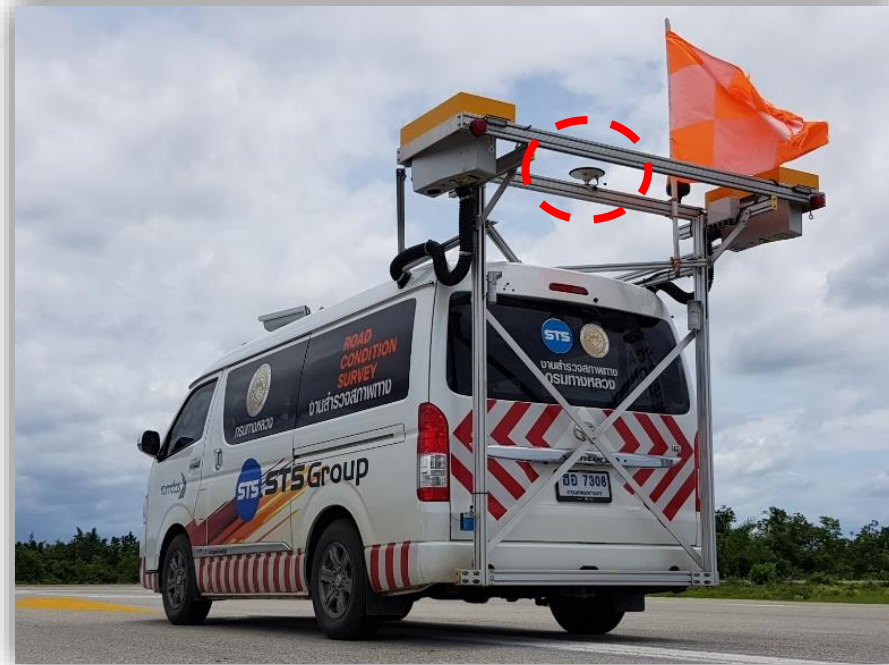
อุปกรณ์รับค่าพิกัดตำแหน่งจากสัญญาณดาวเทียมแบบ GNSS

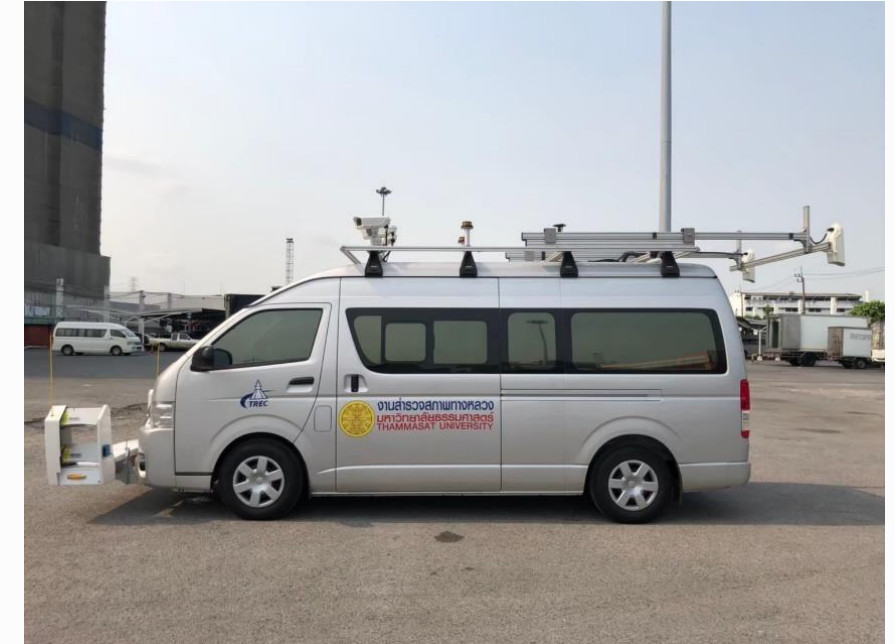
ระบบ Laser เป็นเครื่องมือสำหรับสำรวจสภาพทาง ประกอบไปด้วยค่าดัชนีความขรุขระสากล (International Roughness Index, IRI), ค่าความหยาบเฉลี่ยของพื้นผิวทาง (Mean Profile Depth, MPD), ค่าความลึกร่องล้อ (Rutting) ซึ่งเป็นไปตามมาตรฐานสากลที่กำหนดไว้สำหรับการทดสอบหาค่าข้อมูลสภาพทางต่างๆ

สำหรับการวิ่งสำรวจในรอบเดียวกันนี้ นอกจากข้อมูลสภาพทางต่างๆ ดังที่กล่าวมาข้างต้น ระบบ Laser ยังมีอุปกรณ์รับค่าพิกัดตำแหน่งจากสัญญาณดาวเทียม และ Gipsitrac ทำให้สามารถคำนวณและรายงานผลค่าที่เกี่ยวข้องกับลักษณะทางเรขาคณิตของสายทาง (Geometric) คือ ข้อมูลค่าความลาดชัน (Percent grad slope) ค่าความลาดเอียง (Percent crown slope) ค่ารัศมีโค้ง (Radius) และค่าระดับความสูง (Elevation) ได้

รถสำรวจระบบ Laser

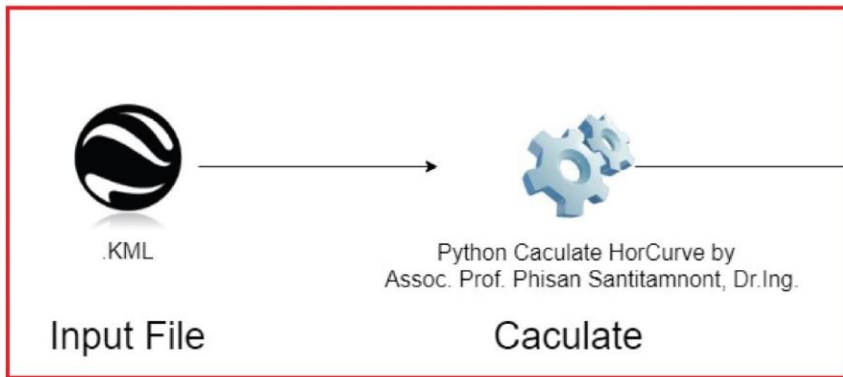
ผลลัพธ์การคำนวณรัศมีโค้ง

นำไฟล์ KML Input ไปยังโปรแกรมคำนวณรัศมีทางโค้ง

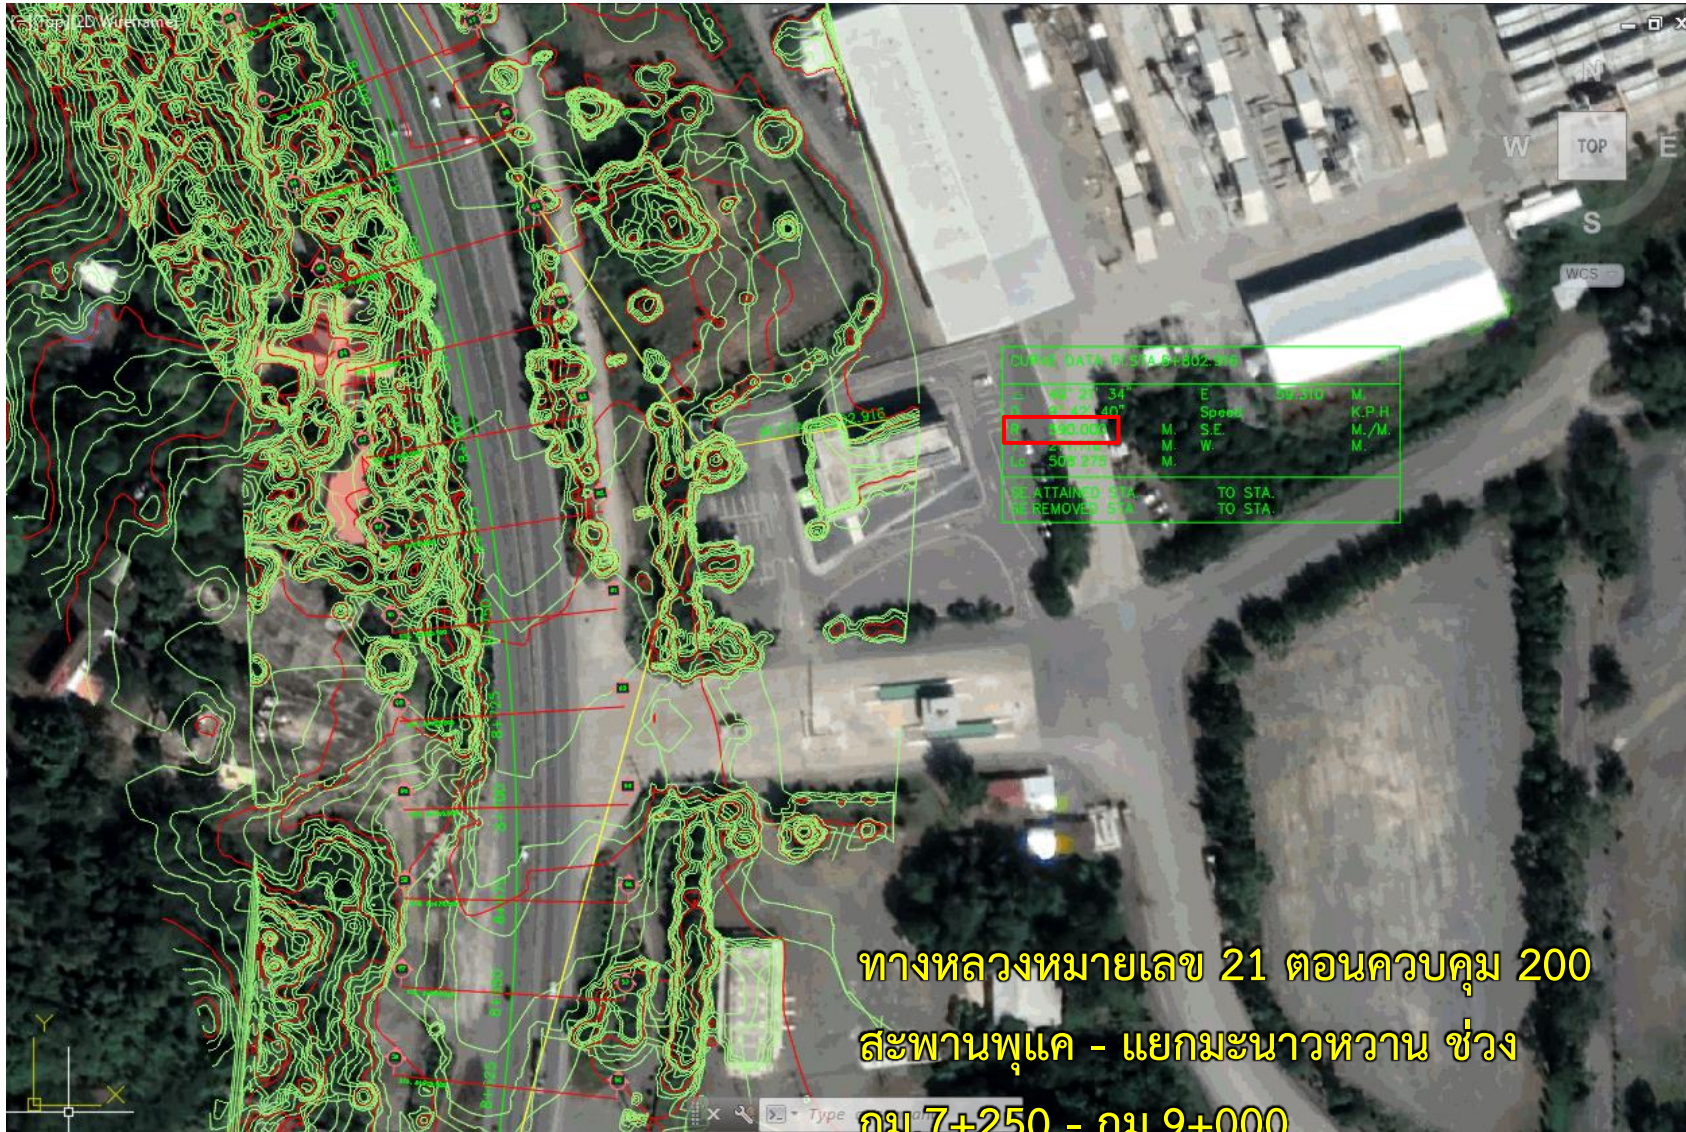
การศึกษาความแม่นยำของเครื่องมือด้วยค่าทางสถิติ ในการตรวจวัดข้อมูลลักษณะทางเรขาคณิตของสายทาง (Geometric)

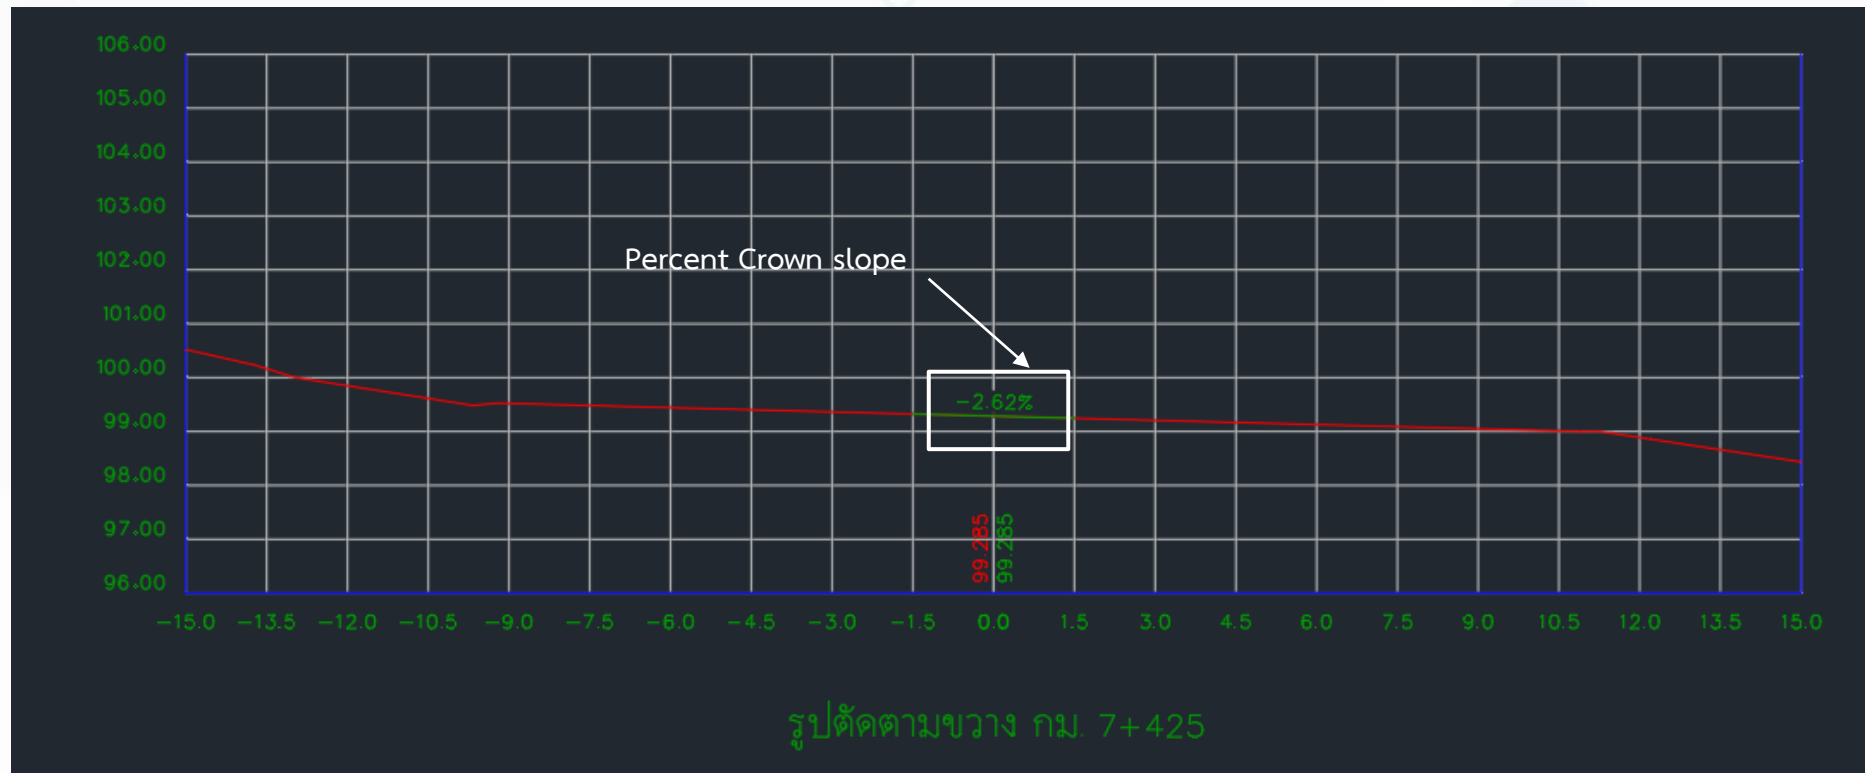
3. ความลาดเอียง (Crown slope)

รูปตัดตามขวาง

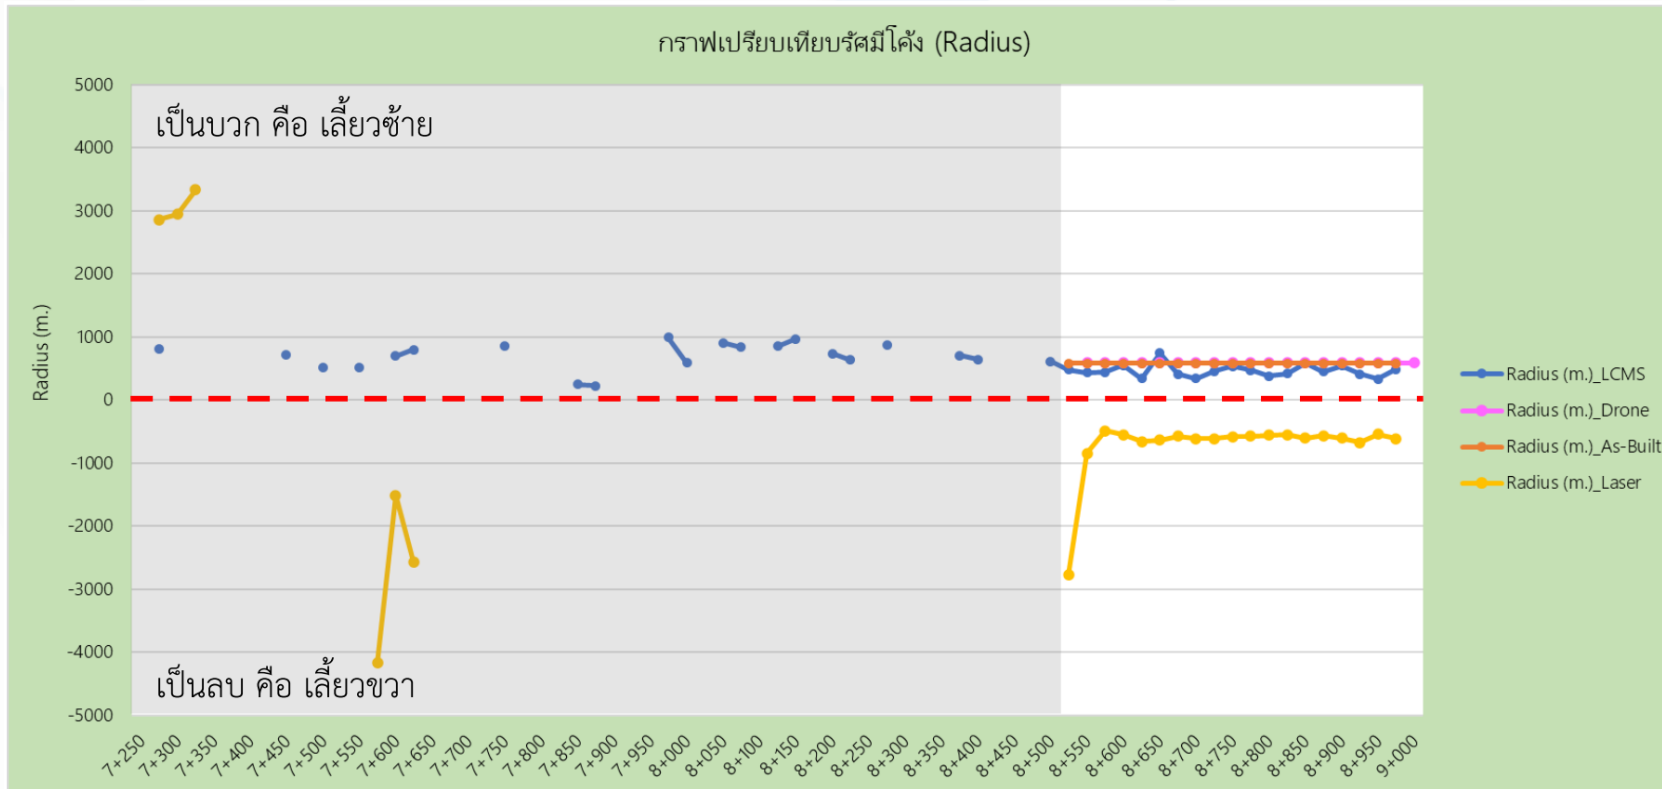
กราฟเปรียบเทียบค่ารัศมีโค้ง (Radius)

- บริเวณทางตรง ไม่มีค่ารัศมีโค้ง
- พื้นที่สีเทา คือ บริเวณที่ข้อมูลสำรวจจาก Drone ระบุเป็นทางตรง

สถิติ	ค่าทางสถิติ		
	LCMS vs Drone	Laser vs Drone	As-Built vs Drone
RMSE	404.51	1133.35	6.33
ค่าสหสัมพันธ์ (Correlation)	-	-	-
ค่าเปอร์เซ็นต์ความแตกต่างเฉลี่ย (%)	36.09	67.74	0.55

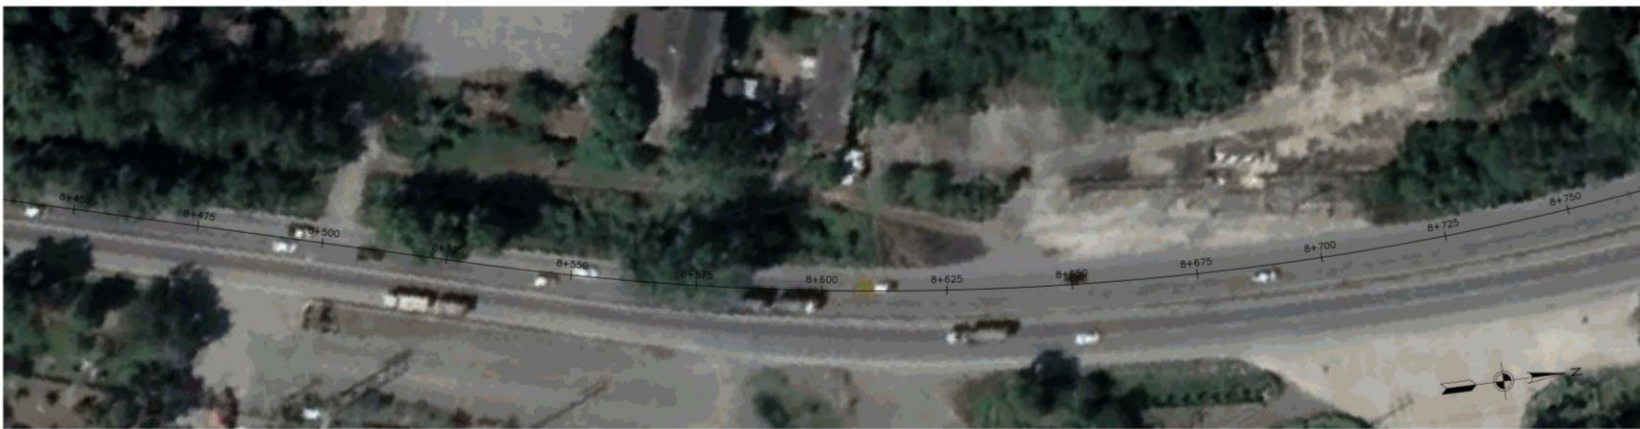
- Crown slope (%)_LCMS
- Crown slope (%)_Drone
- Crown slope (%)_AS-Built
- Crown slope (%)_Laser

รูปตัดตามยาว
มาตราส่วนทางราบ 1:500
มาตราส่วนทางตั้ง 1:500

กราฟเปรียบเทียบความลาดเชิง (Percent crown slope) ทางหลวงหมายเลข 21 ตอนควบคุม 200 สะพานหุแค-แฮกมหนาวหวาน แปลนและกราฟ กม.8+450 ถึง กม.8+750

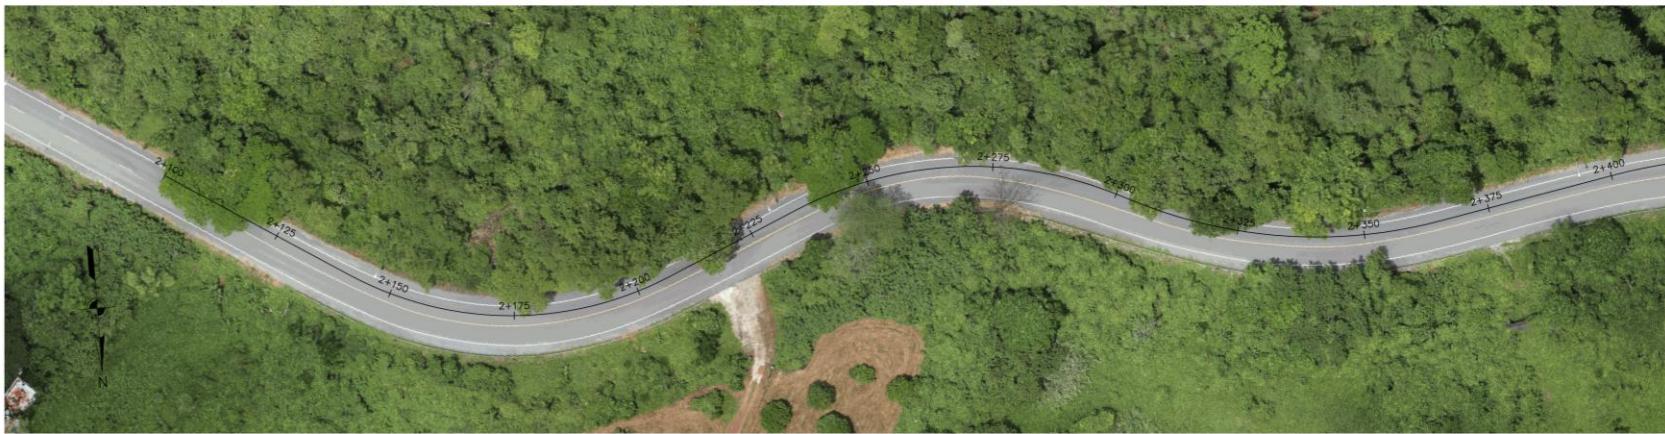
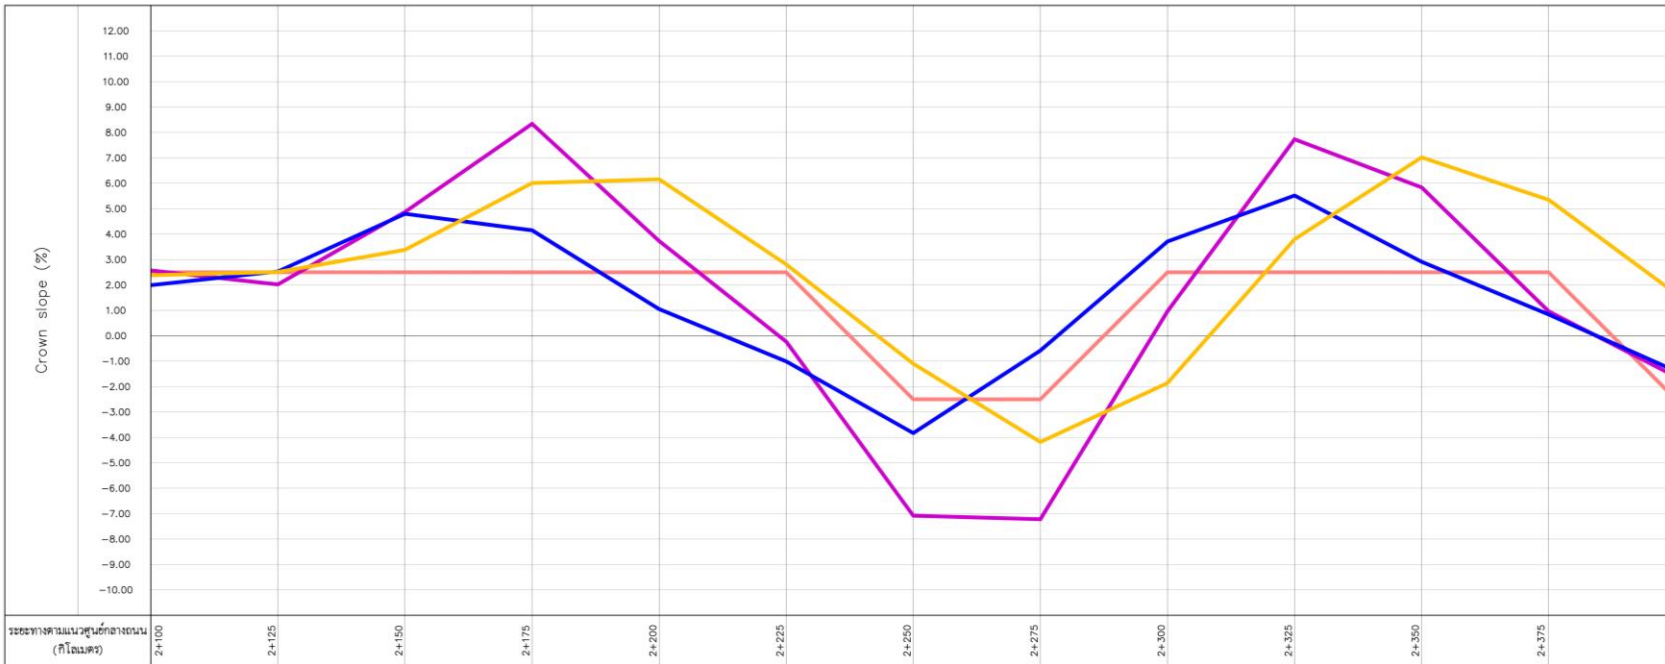
รูปตัดตามยาว
มาตราส่วนทางราบ 1:500
มาตราส่วนทางตั้ง 1:250

- Crown slope (%)_LCMS
- Crown slope (%)_RTK
- Crown slope (%)_AS-Built
- Crown slope (%)_Laser

กราฟเปรียบเทียบความลาดเชิง (Percent crown slope)
ทางหลวงหมายเลข 3050 ตอนควบคุม 100
ทางเข้าน้ำตกสาริกา
แปลนและกราฟ กม2+100 ถึง กม2+400

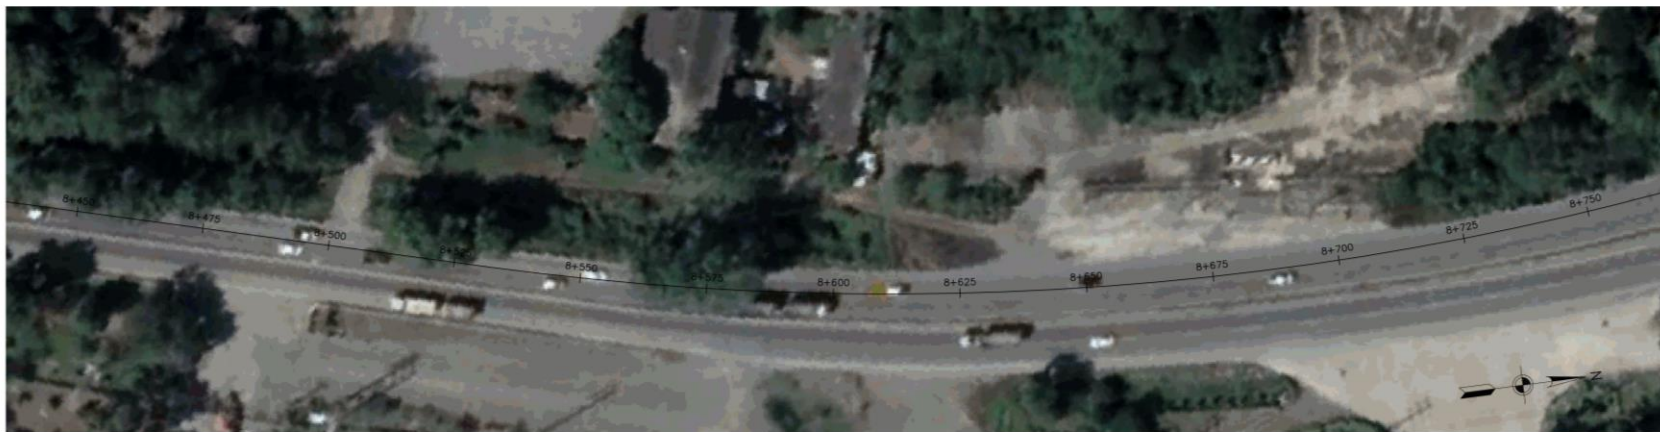
รูปตัดตามยาว
มาตราส่วนทางราบ 1:500
มาตราส่วนทางตั้ง 1:500

- Radius (m.)_LCMS
- Radius (m.)_Drone
- Radius (m.)_AS-Built
- Radius (m.)_Laser

กราฟเปรียบเทียบรัศมีโค้ง (Radius)
ทางหลวงหมายเลข 21 ตอนควบคุม 200
สระพานทุแค-แยกมะนาวหวาน
แปลนและกราฟ กม8+450 ถึง กม8+750

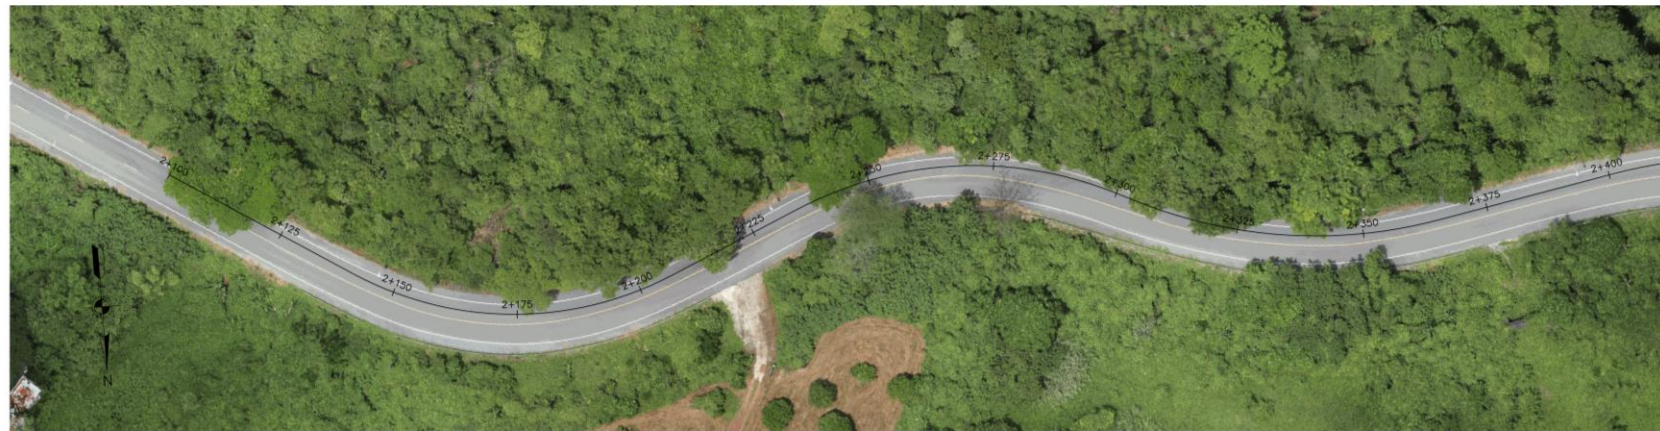
รูปตัดตามยาว
มาตราส่วนทางราบ 1:500
มาตราส่วนทางตั้ง 1:50000

- Radius (m.)_LCMS
- Radius (m.)_RTK
- Radius (m.)_AS-Built
- Radius (m.)_Laser

กราฟเปรียบเทียบวิธีวัดโค้ง (Radius)
ทางหลวงหมายเลข 3050 ตอนควบคุม 100
ทางเข้าน้ำตกสาริกา
แปลนและกราฟ กม2+100 ถึง กม2+400

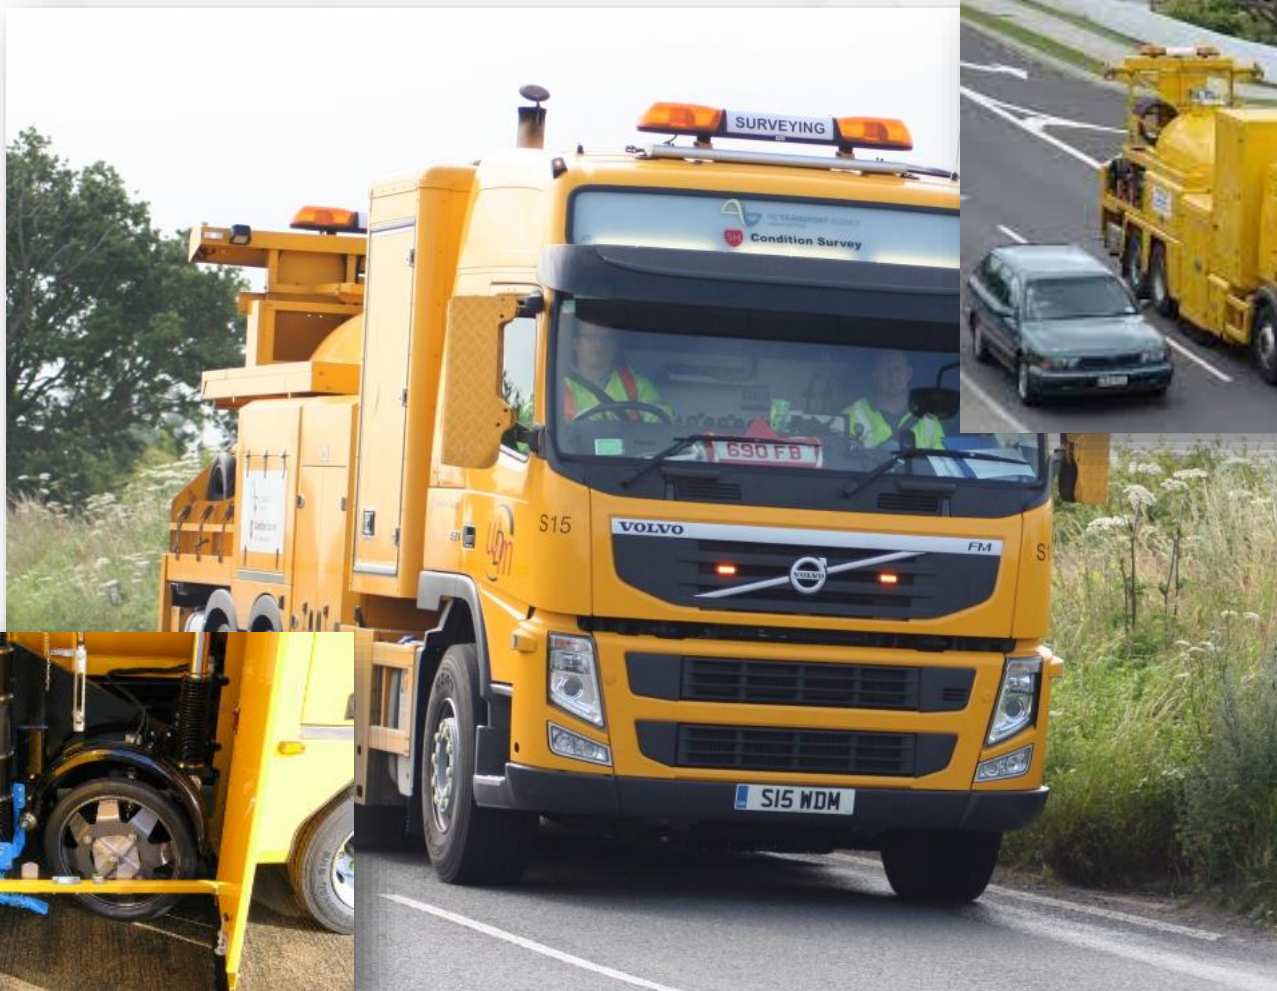
SCRIM

- ความเร็วสำรวจ 25-85 กม.ต่อชม.
- ระยะทางการสำรวจต่อวัน 200-300 กม.ต่อวัน
- รองรับการวิเคราะห์ HDM4
- คาดว่าราคาไม่ต่ำกว่า 30 ลบ
- เป็นการนำเข้าทั้งคันรถ

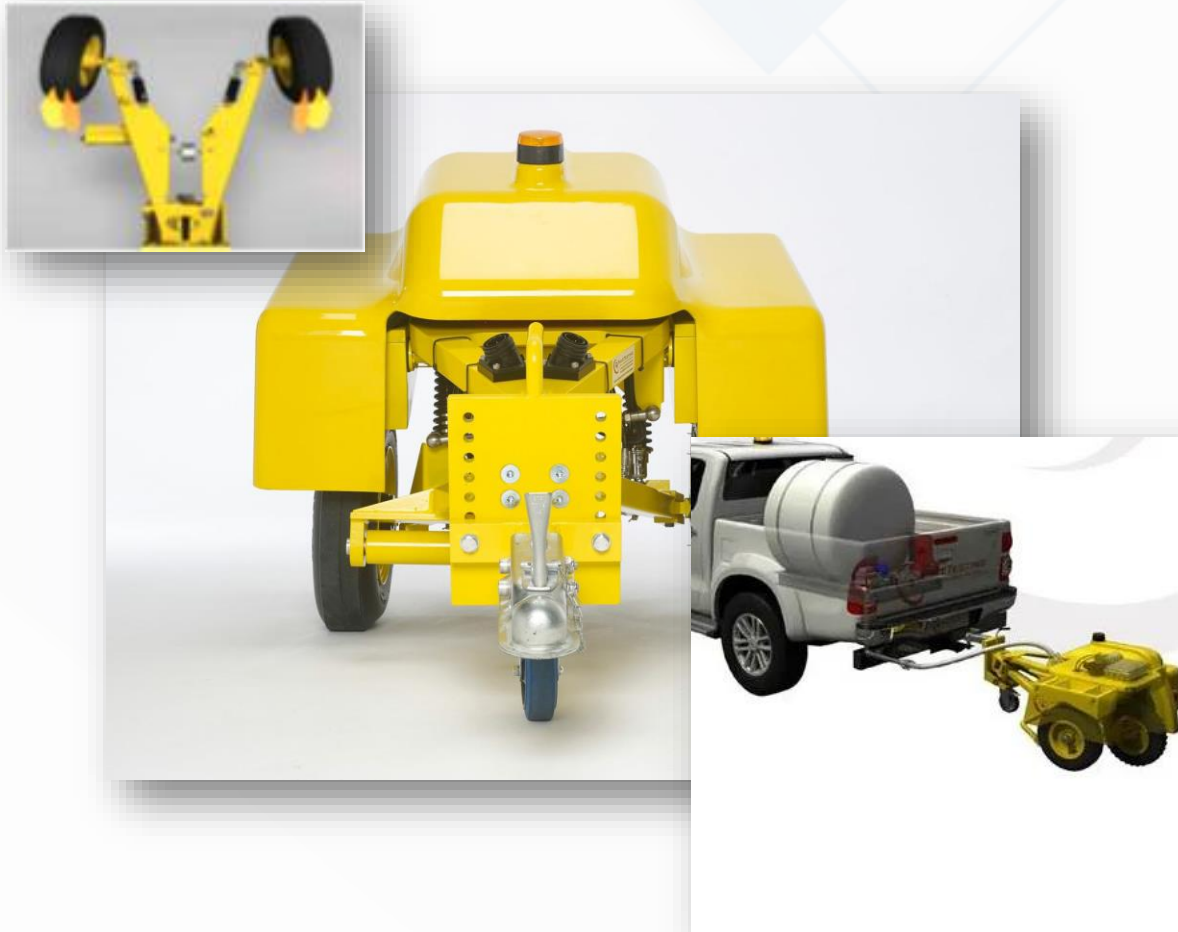
Side Force Continuous Friction Tester

- ความเร็วสำรวจ 50-100 กม.ต่อชม.
- มีความสัมพันธ์อย่างมีนัยสำคัญกับ SRCIM
- ระยะทางการสำรวจต่อวัน - กม.ต่อวัน
- เป็นการนำมาลากจูงกับรถน้ำ

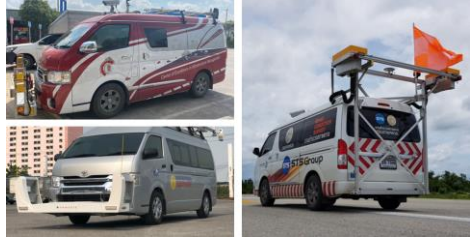
0.15	<p>สำหรับอุปกรณ์ที่ใช้ในการตรวจวัดค่าความเสียหายของผิวทางนั้น ได้มีการนำเครื่องมือที่มีความก้าวหน้าทางเทคโนโลยีขั้นสูง ที่ประกอบไปด้วย ชุดหัวเลเซอร์ที่ใช้วัดค่าความขรุขระและร่องล้อบนผิวทาง พร้อมระบบจับพิกัด DGPS ที่มีความผิดพลาดไม่เกิน 1 เมตร และกล้องถ่ายภาพวิดีโอที่มีความละเอียดสูง ที่ติดตั้งบนยานพาหนะทำให้รูปแบบของการสำรวจมีความสะดวกรวดเร็วและมีประสิทธิภาพมากขึ้น</p>

<p>รถสำรวจวิ่งสำรวจบนถนน (รถสามคัน ดึงจุดเด่นนวัตกรรมที่นำมาใช้สำรวจ)</p>

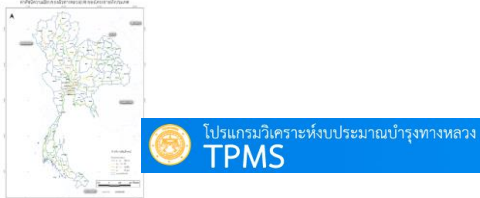
2.10	ยกตัวอย่างโปรแกรมวิเคราะห์งบประมาณบำรุงทางหลวงหรือ TPMS ที่ได้มีการนำข้อมูลดังกล่าวมาวิเคราะห์เพื่อจัดทำเป็นแผนงานซ่อมบำรุงทางต่อไป

2.20	โดยการนำไปใช้วิเคราะห์ด้วยโปรแกรม Thailand Pavement Management System หรือ TPMS เพื่อแปรผลและจัดทำรายงานการวางแผนการบำรุงรักษาทางหลวงประจำปีและการบำรุงรักษาเชิงกลยุทธ์
