โครงการค่าสำรวจและประเมินสภาพโครงข่ายทางหลวง  
เพื่อเพิ่มประสิทธิภาพใช้จ่ายงบประมาณบำรุงรักษา  
ทางหลวงในระยะยาว

งวดงาน Draft Final Report

**BHMM**  
BUREAU OF HIGHWAYS MAINTENANCE MANAGEMENT  
สำนักบริหารบำรุงทาง

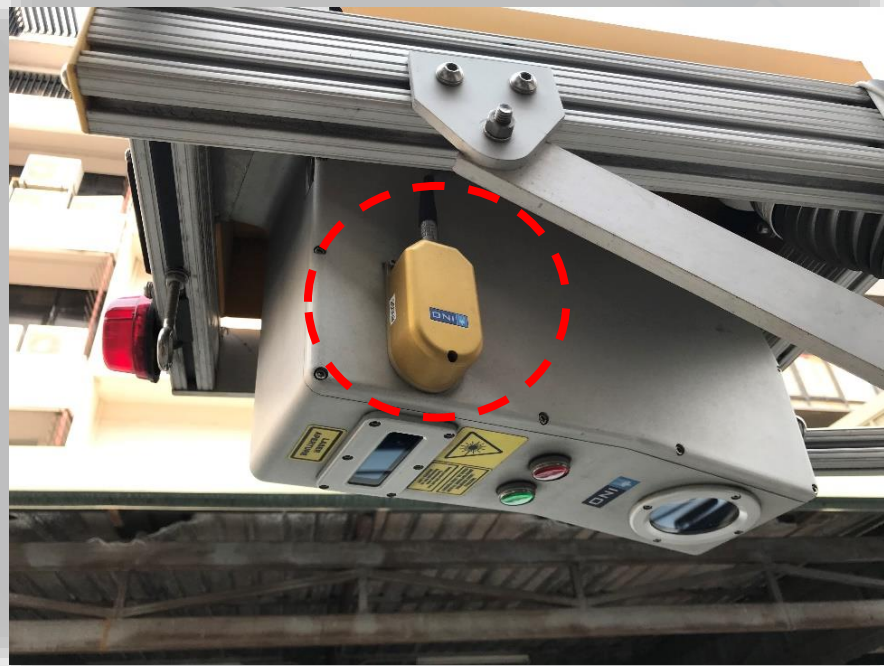
Inertial Measurement Unit (IMU)

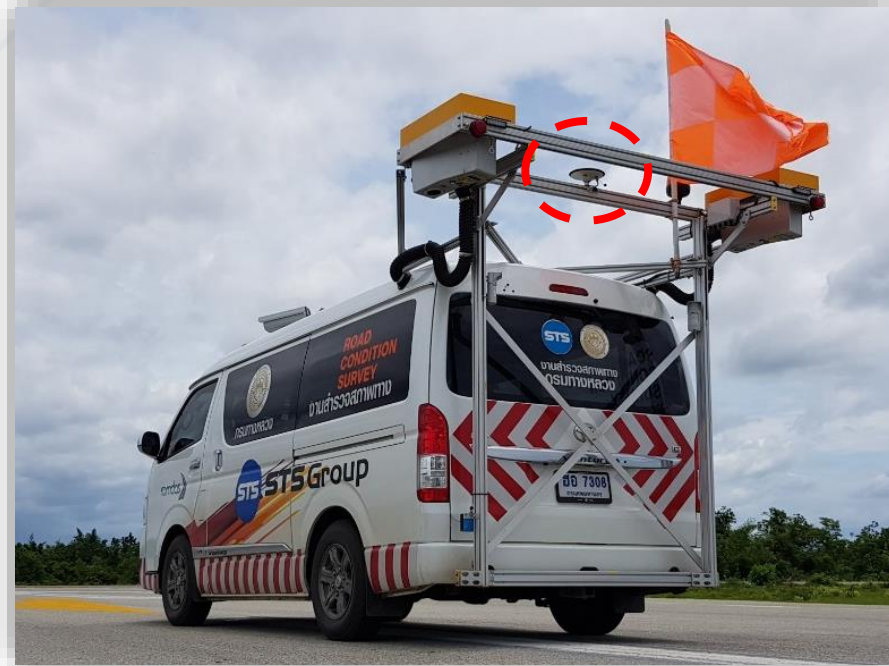
อุปกรณ์รับค่าพิกัดตำแหน่งจากสัญญาณดาวเทียมแบบ GNSS

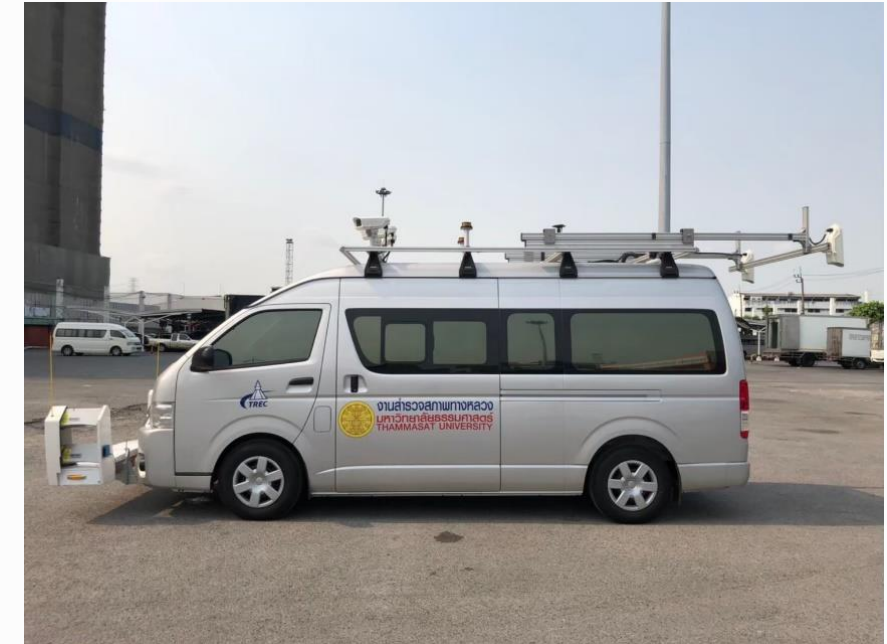
ระบบ Laser เป็นเครื่องมือสำหรับสำรวจสภาพทาง ประกอบไปด้วยค่าดัชนีความขรุขระสากล (International Roughness Index, IRI), ค่าความหยาบเฉลี่ยของพื้นผิวทาง (Mean Profile Depth, MPD), ค่าความลึกร่องล้อ (Rutting) ซึ่งเป็นไปตามมาตรฐานสากลที่กำหนดไว้สำหรับการทดสอบหาค่าข้อมูลสภาพทางต่างๆ

สำหรับการวิ่งสำรวจในรอบเดียวกันนี้ นอกจากข้อมูลสภาพทางต่างๆ ดังที่กล่าวมาข้างต้น ระบบ Laser ยังมีอุปกรณ์รับค่าพิกัดตำแหน่งจากสัญญาณดาวเทียม และ Gipsitrac ทำให้สามารถคำนวณและรายงานผลค่าที่เกี่ยวข้องกับลักษณะทางเรขาคณิตของสายทาง (Geometric) (TOR 4.7.2) คือ ข้อมูลค่าความลาดชัน (Percent grad slope) ค่าความลาดเอียง (Percent crown slope) ค่ารัศมีโค้ง (Radius) และค่าระดับความสูง (Elevation) ได้

รถสำรวจระบบ Laser

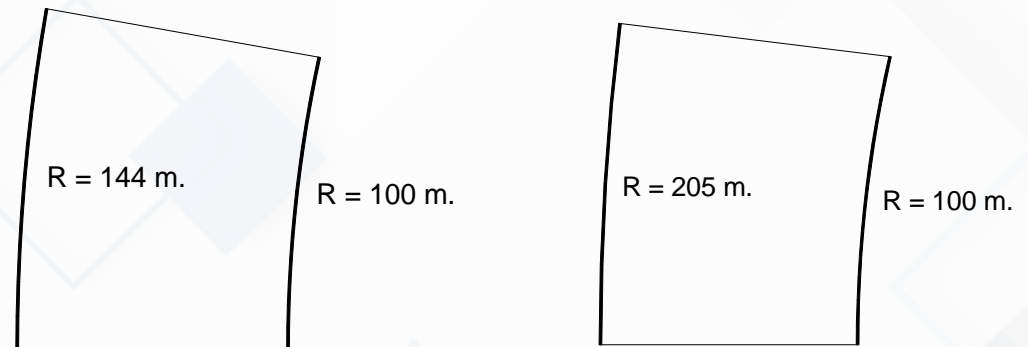
Radius แตกต่างกันเท่ากับ 44 m.

Radius แตกต่างกันเท่ากับ 105 m.
