## 1. บทสรุปสำหรับผู้บริหาร

## 2. วัตถุประสงค์โครงการ

รายงานย่อสำหรับผู้บริหาร (Executive Summary Report)  
โครงการค่าสำรวจและประเมินสภาพโครงข่ายทางหลวงเพื่อเพิ่มประสิทธิภาพ  
การใช้จ่ายงบประมาณบำรุงรักษาทางหลวงในระยะยาว ปี 2565

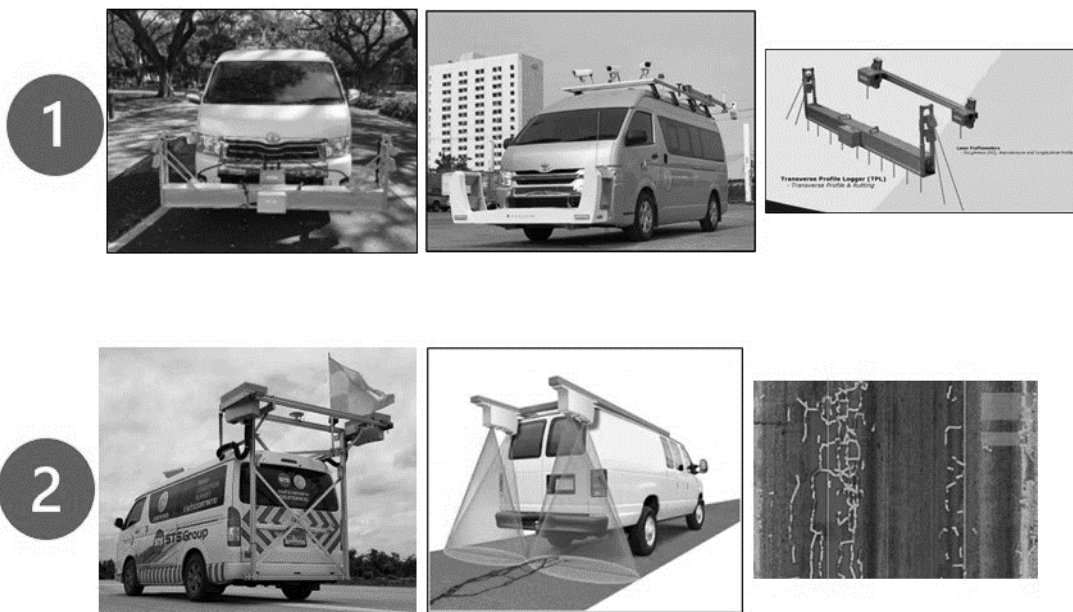
รูปที่ 1 รถสำรวจ พร้อมอุปกรณ์สำรวจสภาพทาง และกล้องถ่ายภาพ

ที่ปรึกษาได้ทำการจัดหาชุดอุปกรณ์สำรวจแบบติดตั้งบนยานพาหนะ เพื่อใช้ในการสำรวจและจัดทำข้อมูลในโครงการ จะมีการติดตั้งเลเซอร์เฉพาะที่มีความเหมาะสมในการสำรวจข้อมูล และสามารถสำรวจสภาพความเสียหายของผิวทางในช่วงความเร็วที่เหมาะสมตามมาตรฐาน ASTM E950 (Standard Test Method for Measuring the Longitudinal Profile of Traveled Surfaces with an Accelerometer Established Inertial Profiling Reference) โดย American Society for Testing and Materials (ASTM) ที่เป็นสมาคมวิชาชีพทางด้านวิทยาศาสตร์และเทคโนโลยี ที่กำหนดและจัดทำมาตรฐาน ซึ่งเป็นที่นิยมใช้และเป็นที่ยอมรับทั่วโลก โดยแบ่งตามประเภทของอุปกรณ์ได้ 2 ประเภท คือ เครื่องวัดระดับแบบเลเซอร์ (Laser Profilometer) และอุปกรณ์ Laser Crack Measurement System (LCMS)

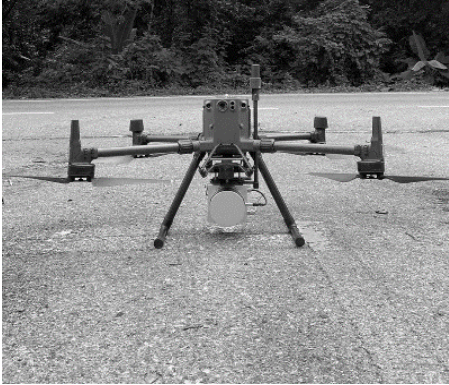
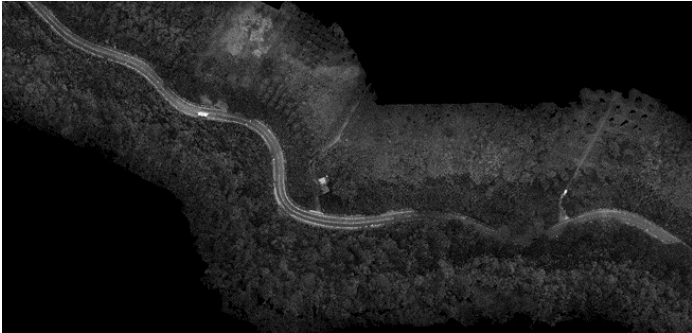
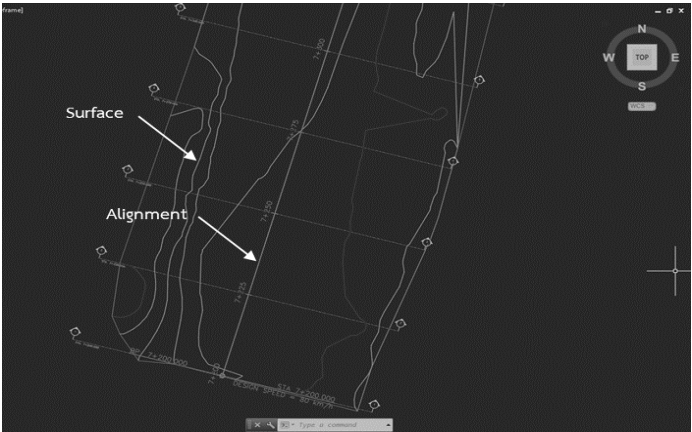
ตารางที่ 2 อุปกรณ์และผลลัพธ์ที่ได้จากการสำรวจ (ต่อ)

| อุปกรณ์ | ผลลัพธ์ที่ได้จากการสำรวจ |
|---|---|
| <p>อากาศยานไร้คนขับติดตั้งอุปกรณ์<br/>เลเซอร์สแกน 3D (LiDAR Drone)</p> | <p>ข้อมูลจุดแบบ Point cloud ที่แสดงตำแหน่งของพื้นผิวทาง<br/>ที่มีความแม่นยำ และแสดงตำแหน่งจุดข้อมูลในรูปแบบ 3 มิติ<br/>และสามารถนำไปสร้างเป็นพื้นผิว (Surface) ของทางเพื่อใช้<br/>การคำนวณและออกแบบได้</p> |

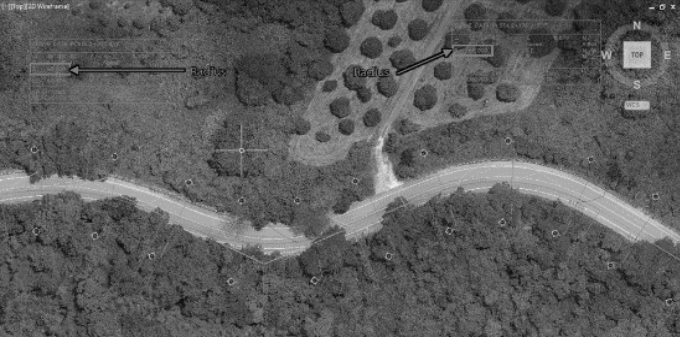
ตารางที่ 2 อุปกรณ์และผลลัพธ์ที่ได้จากการสำรวจ (ต่อ)

| อุปกรณ์ | ผลลัพธ์ที่ได้จากการสำรวจ |
|---|---|
| อุปกรณ์ระบุพิกัดจากสัญญาณดาวเทียม (GNSS RTK) | ข้อมูล พิกัด X,Y,Z ด้านซ้ายทาง,ขวาทาง และกึ่งกลางของสายทาง<br>ทุกระยะ 25 เมตร ซึ่งจะเป็นตัวแทนกายภาพเชิงตำแหน่งที่แม่นยำ<br>ของการศึกษา<br><br> |

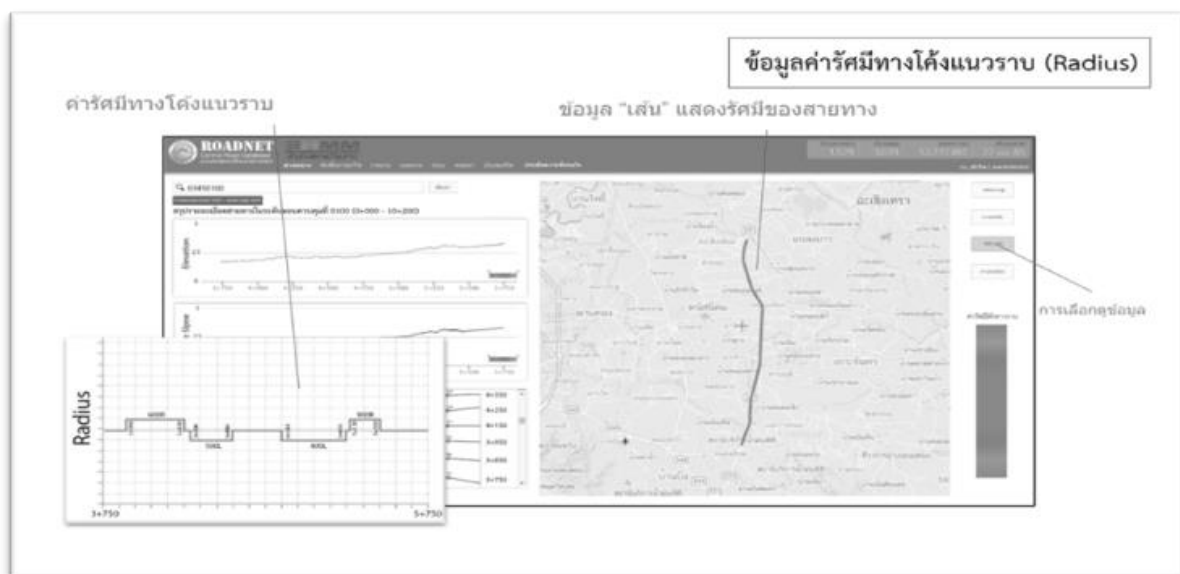
รูปที่ 5 แนวคิดการแสดงกราฟเส้น (Line Chart)
