โครงการค่าสำรวจและประเมินสภาพโครงข่ายทางหลวง
เพื่อเพิ่มประสิทธิภาพใช้จ่ายงบประมาณบำรุงรักษา
ทางหลวงในระยะยาว 2566

BHMM
BUREAU OF HIGHWAYS MAINTENANCE MANAGEMENT
สำนักบริหารบำรุงทาง

รายงานเบื้องต้น (Inception Report)

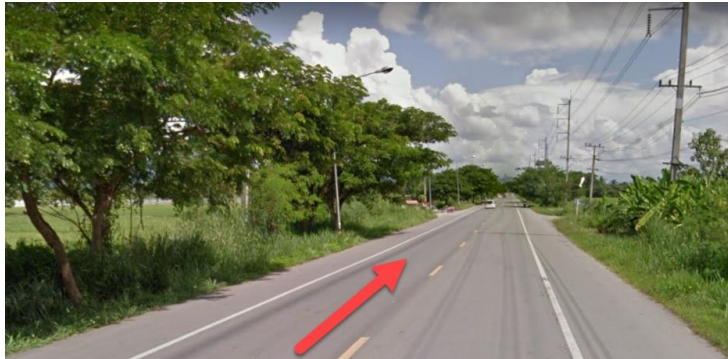
- กรณีสำรวจ 1 ทิศทาง จะทำการสำรวจช่องจราจรด้านซ้ายสุดของถนนในทิศทางที่มีความเสียหายมากที่สุด

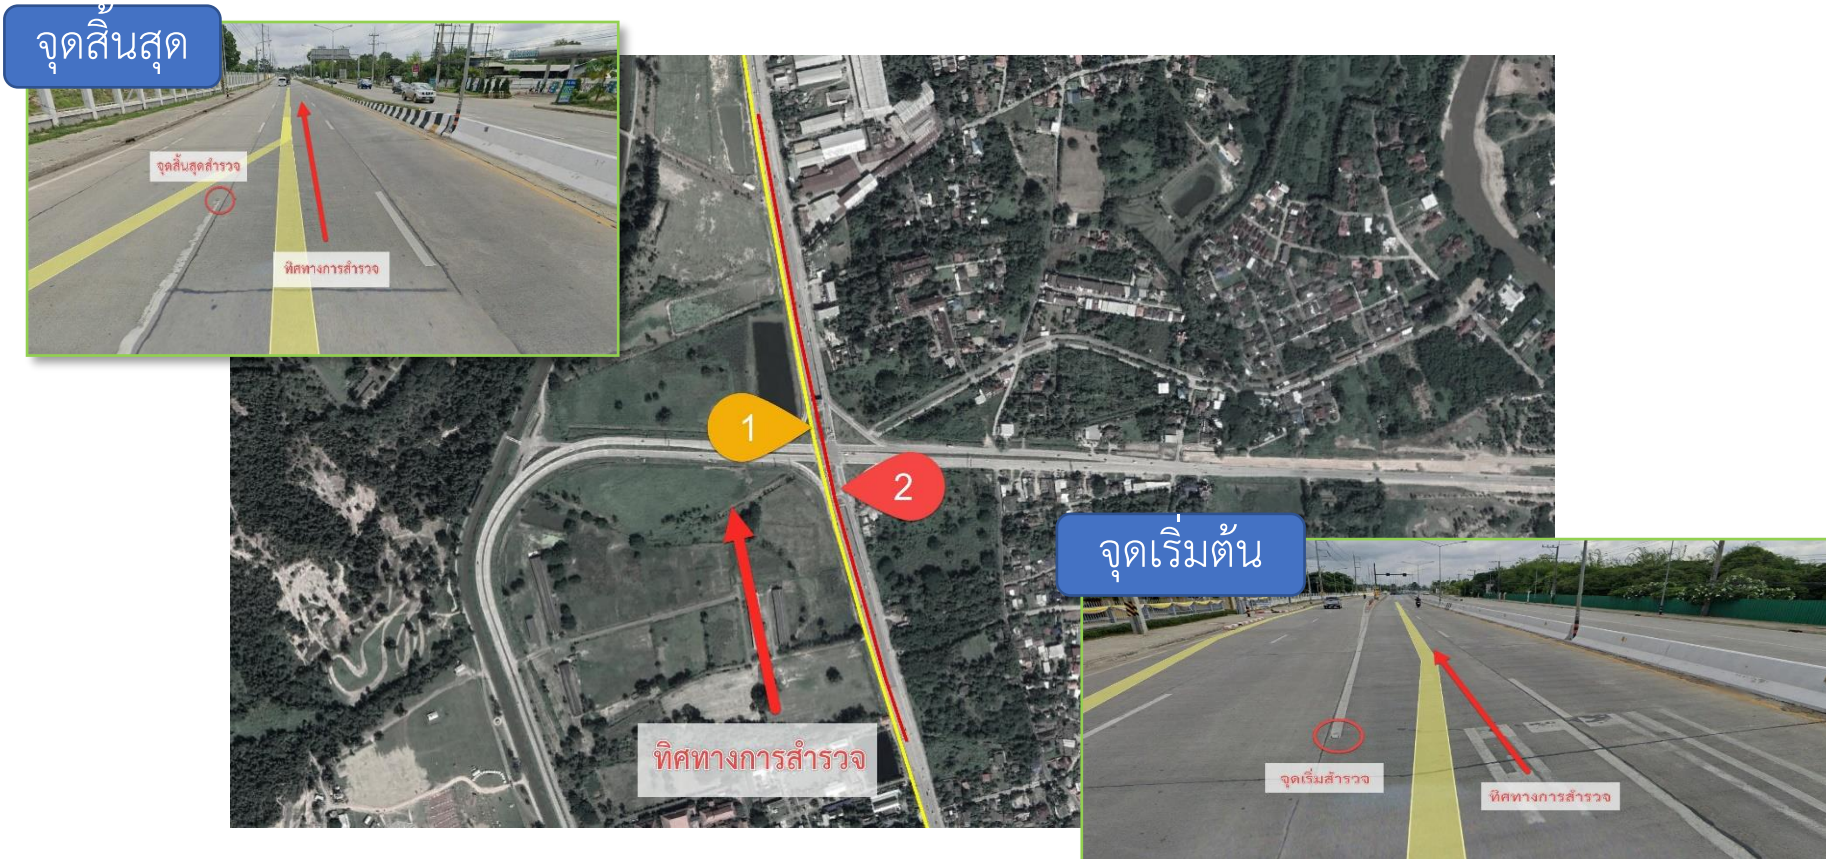
กรณี อุโมงค์ทางลอด

กรณี แยกไฟแดงเป็นหลัก อุโมงค์เป็นทางรอง ให้เริ่มสำรวจตั้งแต่จุดเริ่มเส้นทึบช่องจราจรของทางลงอุโมงค์ และจบการสำรวจที่สุดเส้นทึบของช่องจราจรทางขึ้นอุโมงค์

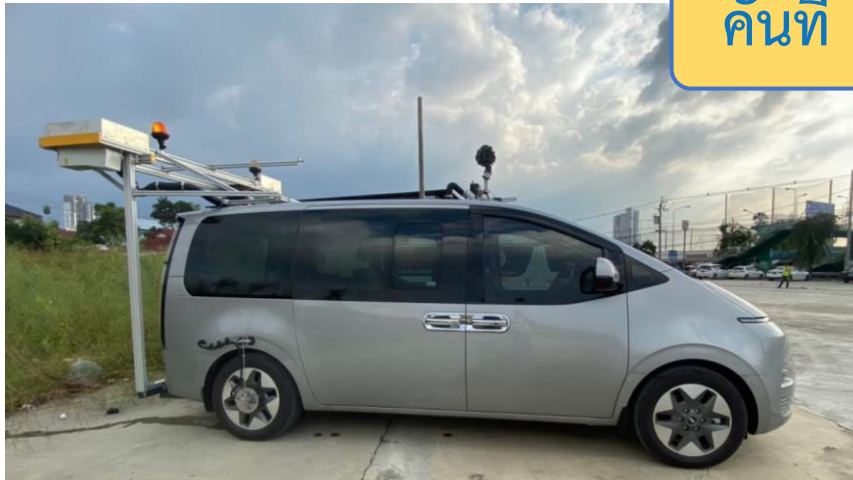
LCMS

คันที่ 1

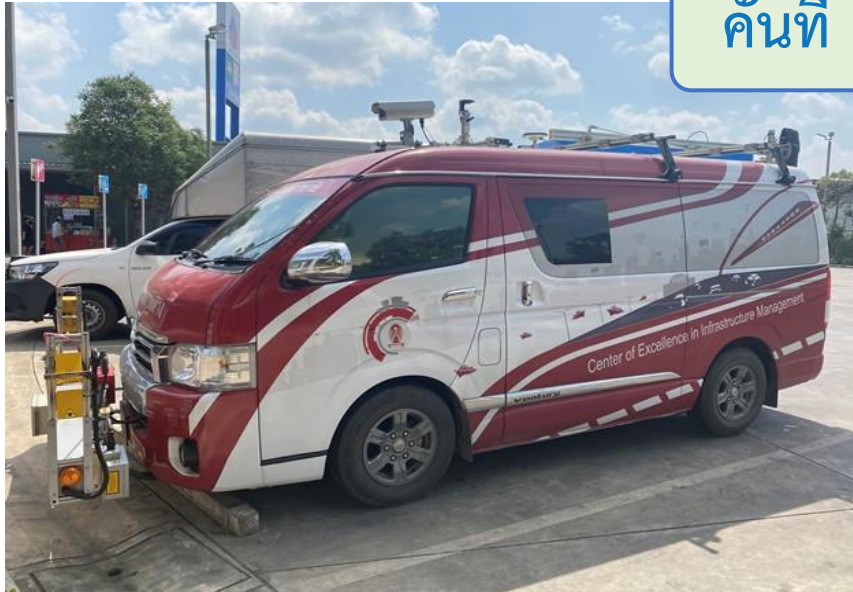
Laser Profile

คันที่ 1

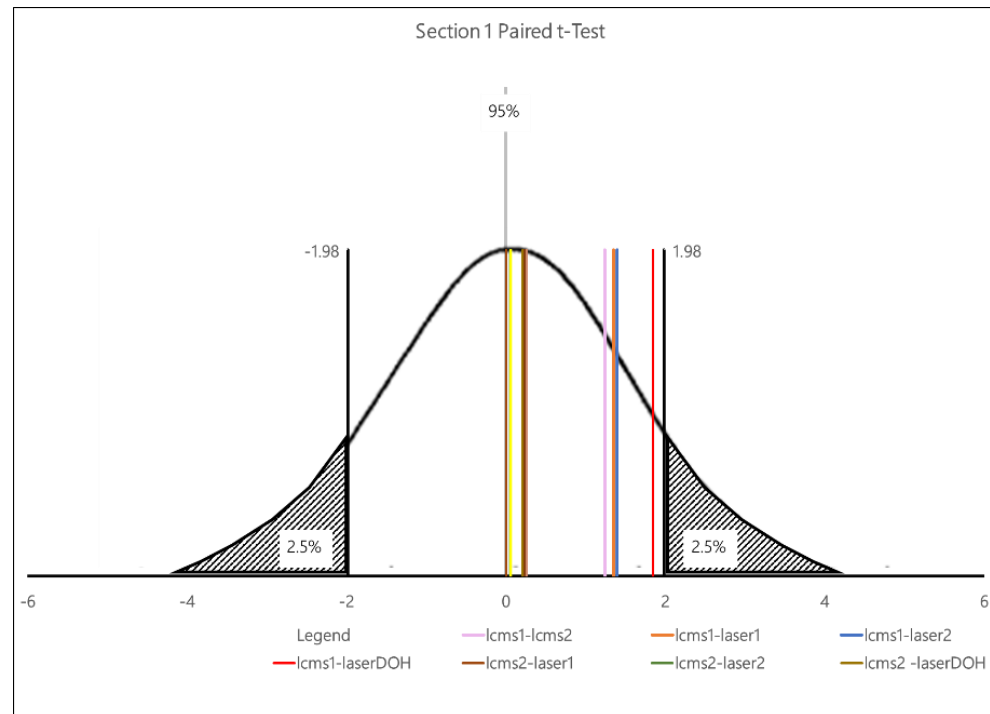
Section 1 กิโลเมตรที่ 0+150 ถึง กิโลเมตรที่ 2+900

กราฟแสดงการแจกแจงปกติ (Normal Distribution) Section 1 (IRI)

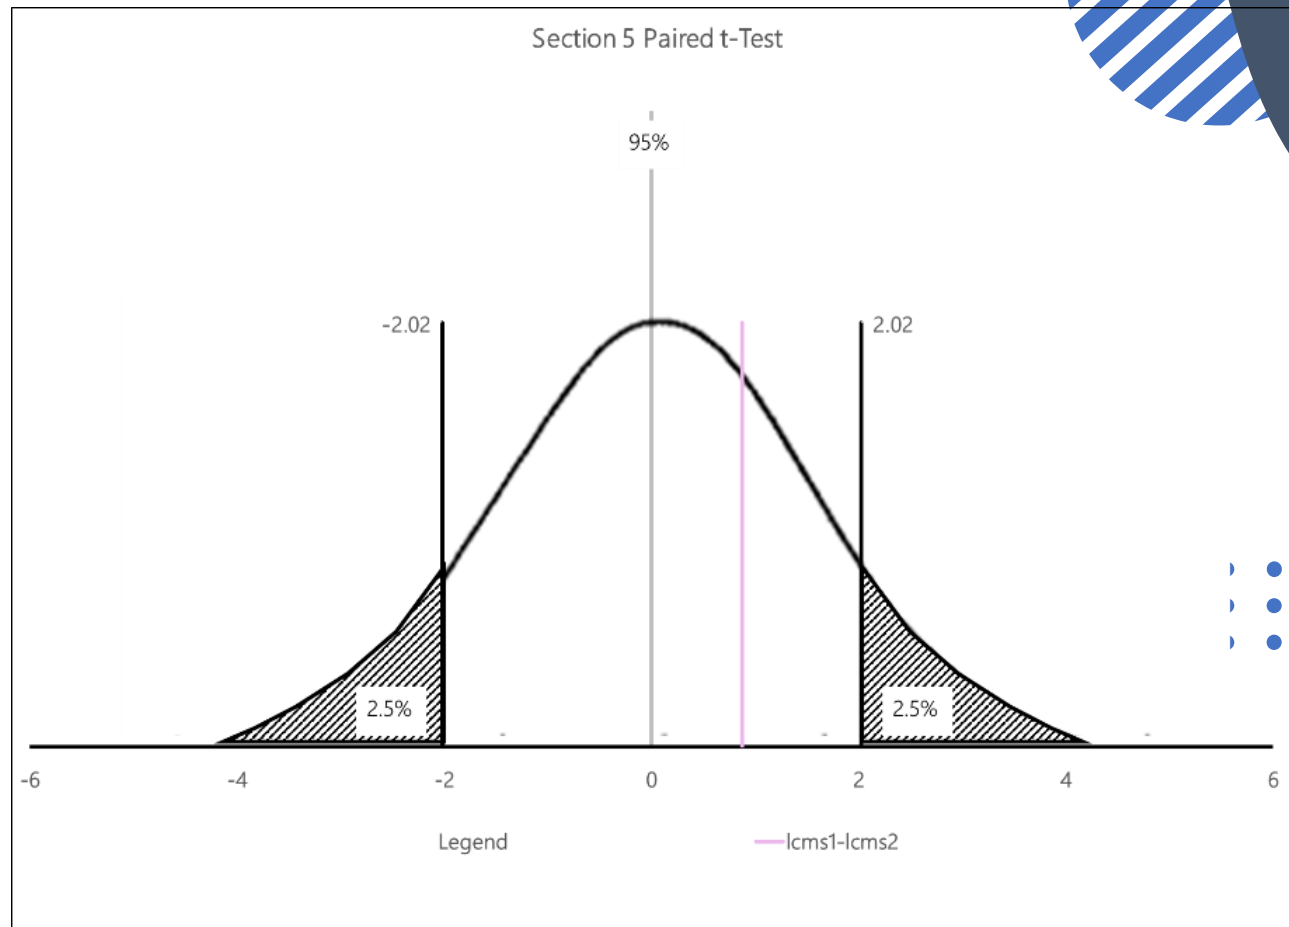
Section 5 กิโลเมตรที่ 16+000 ถึง กิโลเมตรที่ 15+000
ระหว่างอุปกรณ์ LCMS

กราฟแสดงการแจกแจงปกติ (Normal Distribution) Section 5 (IRI)

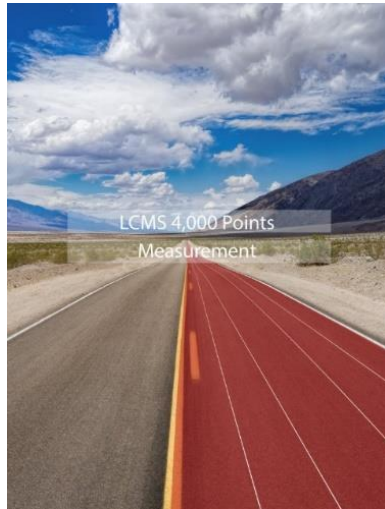
LASER PROFILER ใช้ข้อมูลจากเลเซอร์ 2 จุด บริเวณกึ่งกลางร่องล้อ

LCMS มีจำนวนเลเซอร์ทั้งสิ้น 4,096 จุด เก็บข้อมูลได้กว้าง 4.0 ม. การแบ่งพื้นที่ร่องล้อสำหรับคำนวณค่า IRI ของ LCMS

ค่าดัชนี IRI จากอุปกรณ์ทั้ง 5 คัน มีหลักการวัดและคำนวณที่เหมือนกัน โดยเป็นวิเคราะห์จากจุดเซนเซอร์หัวติดตั้งที่ ระยะ 750 มิลลิเมตร จากกึ่งกลางตัวรถ บันทึกค่ามาทุกๆ ระยะ 25 มิลลิเมตร ตามทิศทางการสำรวจและปรับแก้ด้วยอุปกรณ์วัดความเร่งในแนวแกน (Accelerometer) จากนั้นนำค่าระยะจากการสำรวจ (Longitudinal profile) มาคำนวณเป็นค่าดัชนี IRI และเป็นไปตามข้อกำหนดของ ASTM E950

LCMS มีฟิลเตอร์อัตโนมัติสำหรับตัดข้อมูลสำรวจบริเวณที่เป็นหลุมบ่อและความเสียหายประเภทอื่นๆ ซึ่งไม่เกี่ยวข้องกับ IRI และอาจบิดเบือนค่า IRI ออกไป ซึ่งจะทำให้ค่า IRI จาก LCMS ต่ำกว่า LASER PROFILER

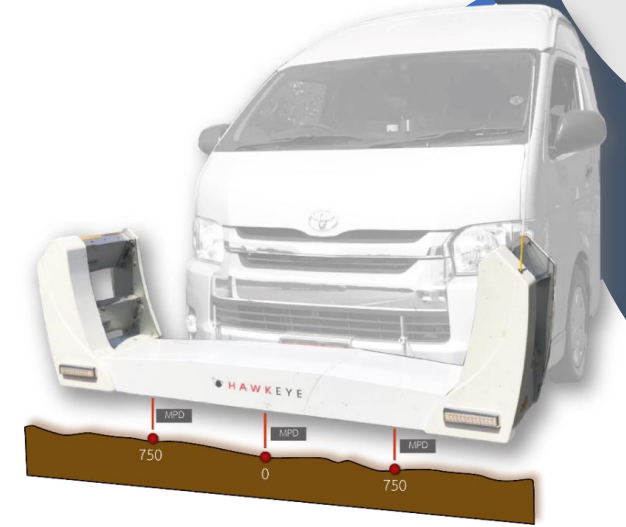
ค่า MPD เป็นการตรวจวัดโดยใช้เลเซอร์คำนวณค่าความหยาบของผิวทาง (Pavement TexLASER2re) โดยใช้เลเซอร์ ณ ตำแหน่ง เดียวกันกับการตรวจวัดดัชนี IRI ที่ระยะ 750 มิลลิเมตร จากกึ่งกลางตัวรถ โดยแบ่งรูปแบบลักษณะการคำนวณออกได้ดังนี้

- ลักษณะที่ 1 เป็นการใช้เลเซอร์สร้างโพรไฟล์ตามยาวเพื่อคำนวณค่าความหยาบของผิวทาง เป็นวิธีการเก็บค่า MPD แบบทิศทางเดียวกับการวิ่งของรถสำรวจ โดยชุดเลเซอร์ที่ใช้ในการเก็บค่า MPD ประกอบไปด้วย จุดเลเซอร์ 750 มิลลิเมตร ซ้าย และขวา และจุดเลเซอร์ CENTRE ข้อมูลที่ได้จากการสำรวจจะเป็นรูปแบบจุด โดยที่เครื่องมือทำการเก็บค่าทุก 1 มิลลิเมตร และคำนวณตามหลักเกณฑ์มาตรฐาน
- ลักษณะที่ 2 เป็นการใช้เลเซอร์จำนวนชุดเลเซอร์อยู่ 2 ชุด สำรวจได้กว้าง 4 เมตร และมีจำนวนเลเซอร์ที่วัดได้จำนวน 4,096 จุด ของระบบ Laser Crack Measurement System (LCMS) โดยการตรวจวัด Pavement Surface TexLASER2re ของแต่ละพื้นที่ผิวทาง

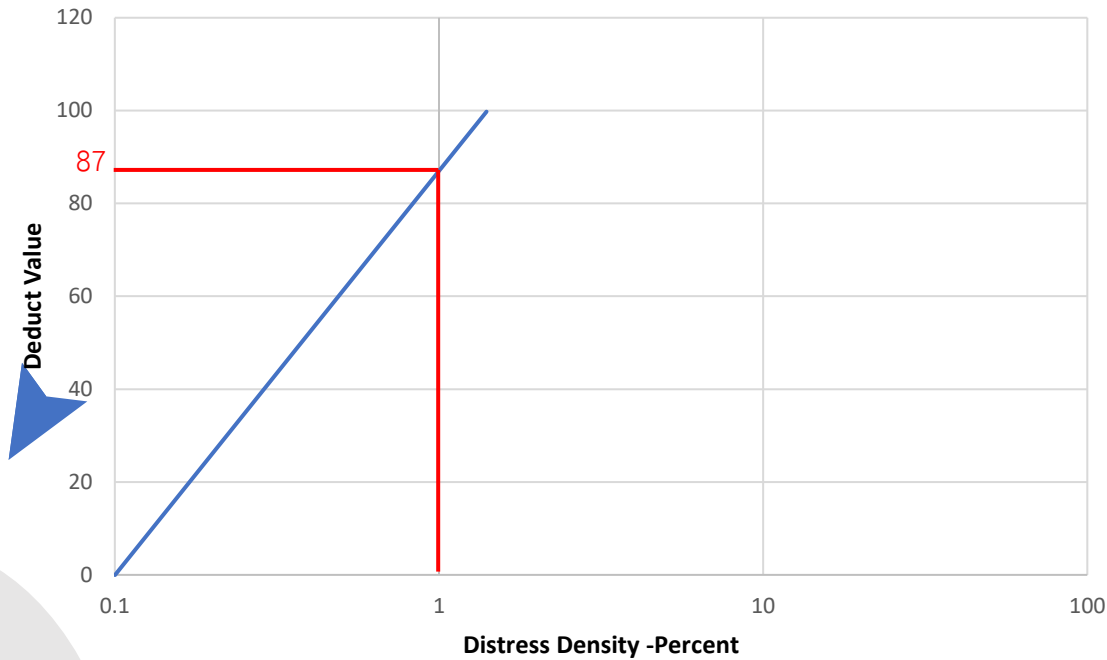
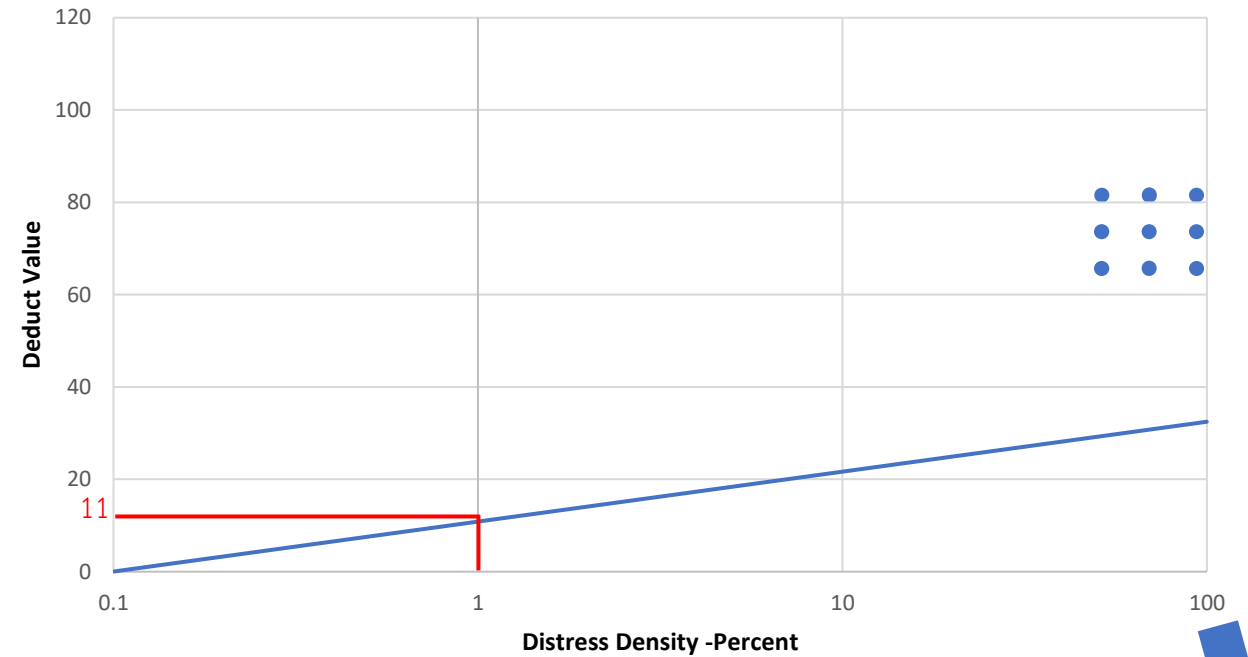
การเปรียบเทียบผลของพื้นที่ความเสียหายที่เท่ากัน ส่งผลต่อค่า PCI ไม่เท่ากัน

Potholes

Bleeding
