สำรวจและประเมินสภาพโครงข่ายทางหลวง  
เพื่อเพิ่มประสิทธิภาพใช้จ่ายงบประมาณ  
บำรุงรักษาทางหลวง ปี 2567

## PROGRESS REPORT 1

รายงานความก้าวหน้าฉบับที่ 1

CUTI  
สถาบันการขนส่ง  
จุฬาลงกรณ์มหาวิทยาลัย  
CHULALONGKORN UNIVERSITY  
TRANSPORTATION INSTITUTE

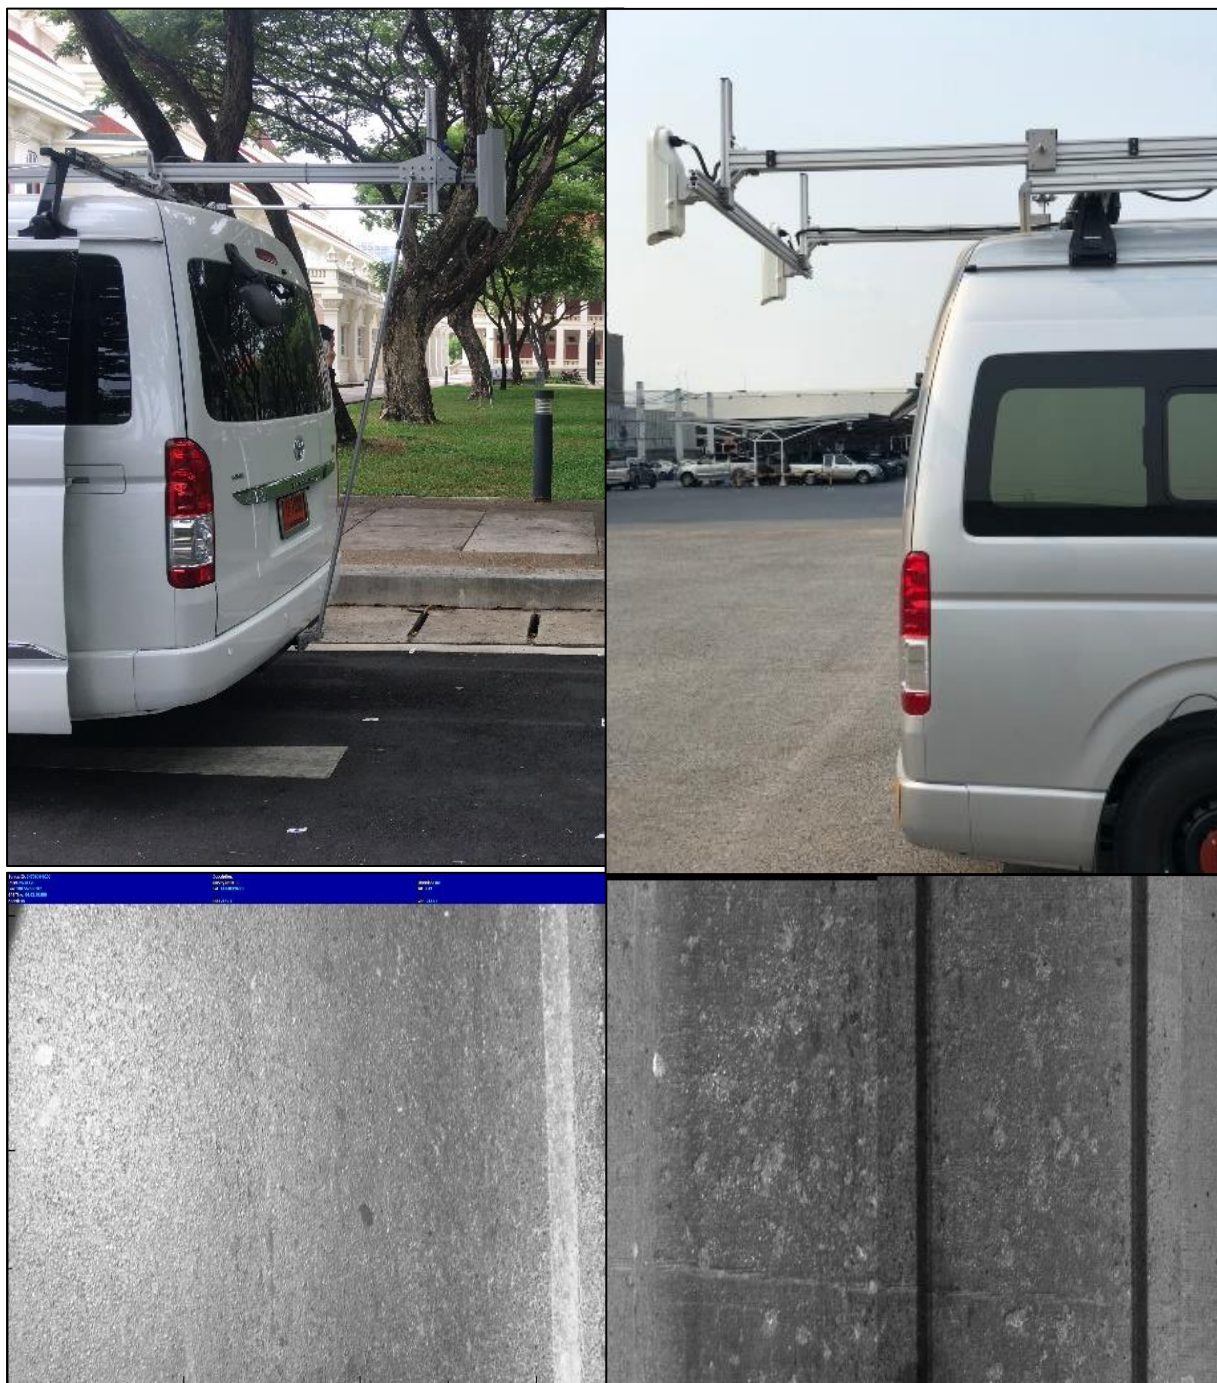
รูปที่ 2-20 กล้องบันทึกภาพผิวทาง และตัวอย่างภาพจากกล้องบันทึกภาพผิวทาง

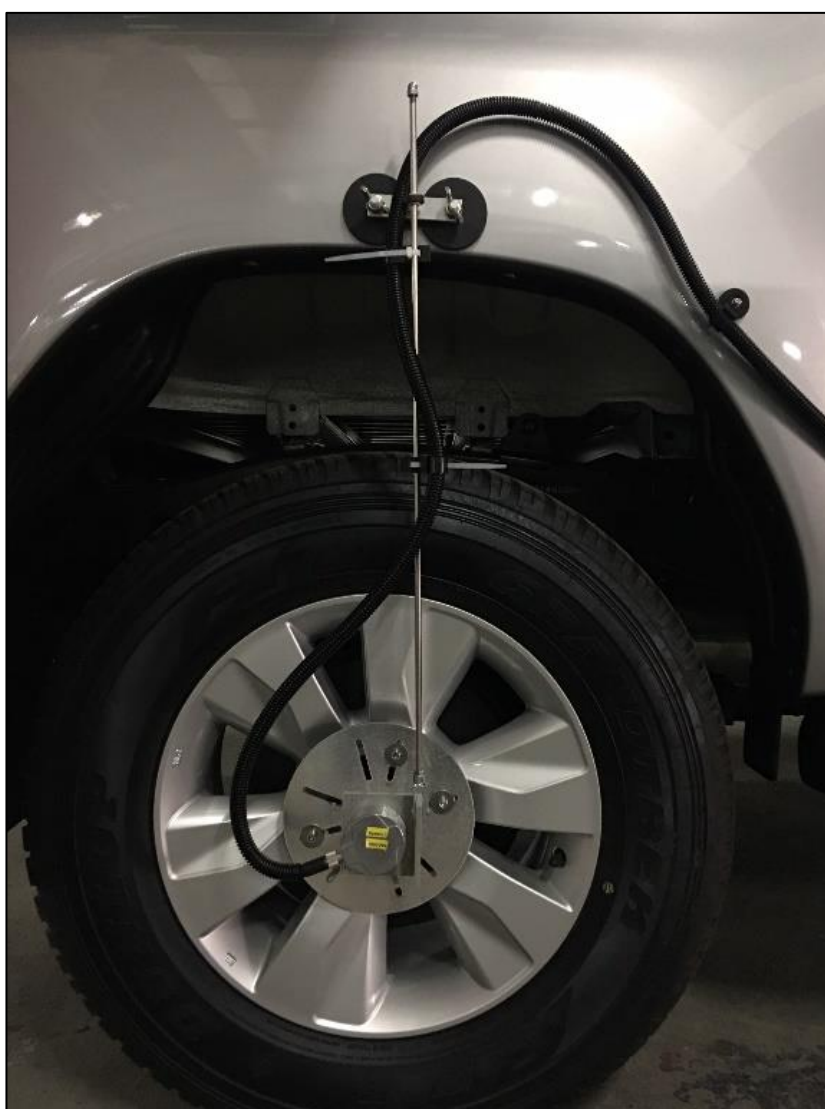
รูปที่ 2-25 เครื่องวัดระยะทาง
