## รายงานความก้าวหน้าฉบับที่ 1 (Progress Report I)

โครงการค่าสำรวจและประเมินสภาพโครงข่ายทางหลวง  
เพื่อเพิ่มประสิทธิภาพใช้จ่ายงบประมาณบำรุงรักษาทางหลวงในระยะยาว ปี 2567

## 2.2 เครื่องมือเลเซอร์เพื่อใช้สำรวจข้อมูลสภาพทาง

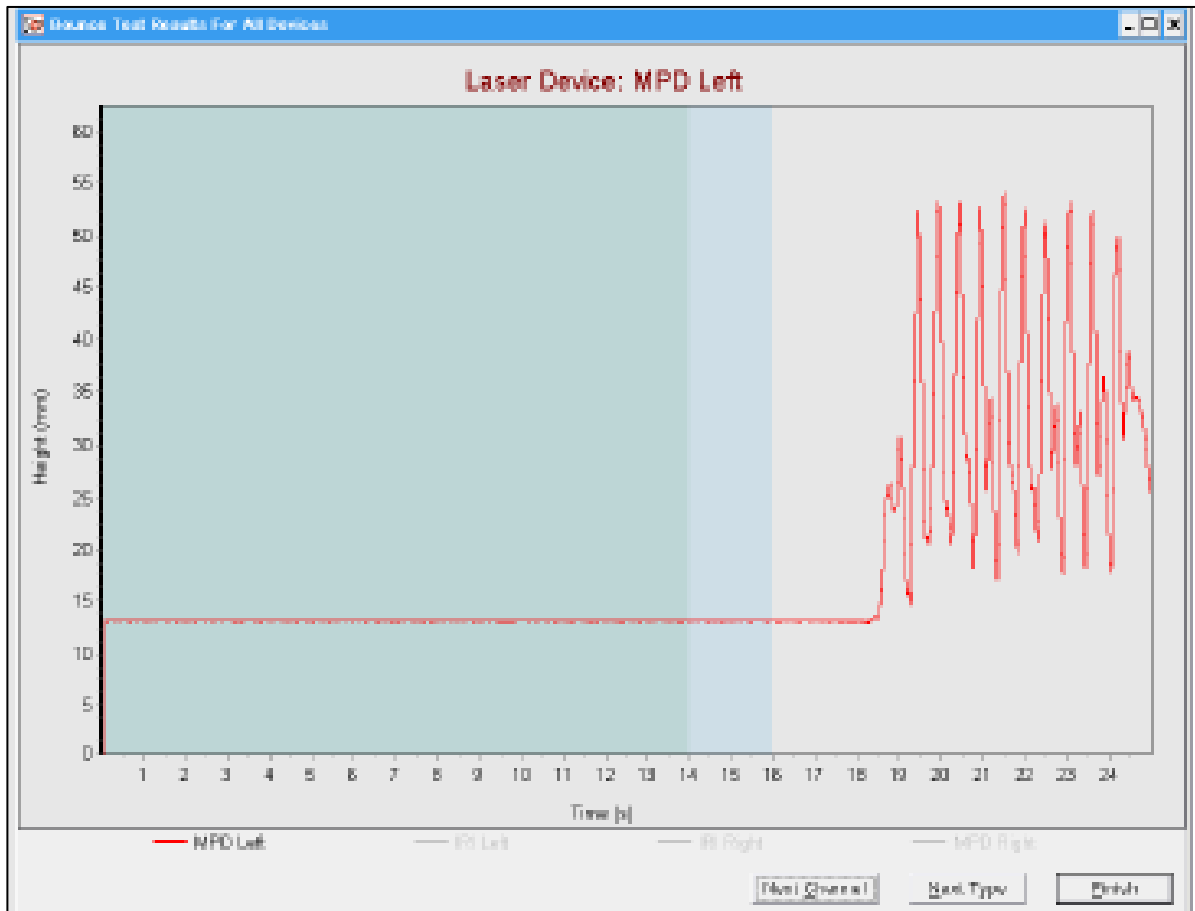
ในส่วนของการตรวจสอบว่าเครื่องมือตรวจวัดค่า Texture ทำงานเป็นปกติหรือไม่สามารถตรวจสอบได้ด้วยการทำ Bounce Test ซึ่งทางที่ปรึกษาจะพิจารณากราฟ Raw Laser Signa ที่ได้จากเลเซอร์ว่าอยู่ในเกณฑ์มาตรฐานหรือไม่ ทั้งนี้ การทำ Bounce Test นั้น เพื่อจะตรวจสอบการทำงานในการวัดค่า IRI และ Accelerometer ว่าทำงานได้ปกติหรือไม่ ซึ่งหากทำงานได้ปกติก็จะถือว่าวัดค่า Texture ได้ถูกต้องเนื่องจากเป็นอุปกรณ์ตัวเดียวกัน

รูปที่ 2-13 กราฟแสดงค่าการ Bounce Test

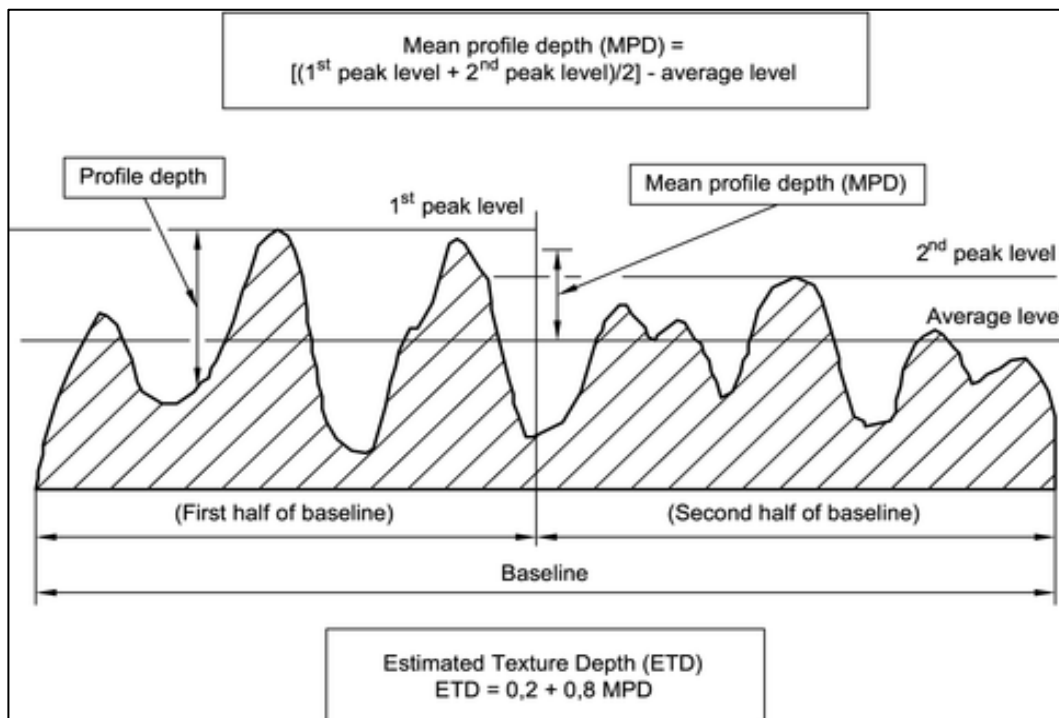
รูปที่ 2-15 การคำนวณผลลัพธ์ค่า MPD จากเครื่องมือ Laser

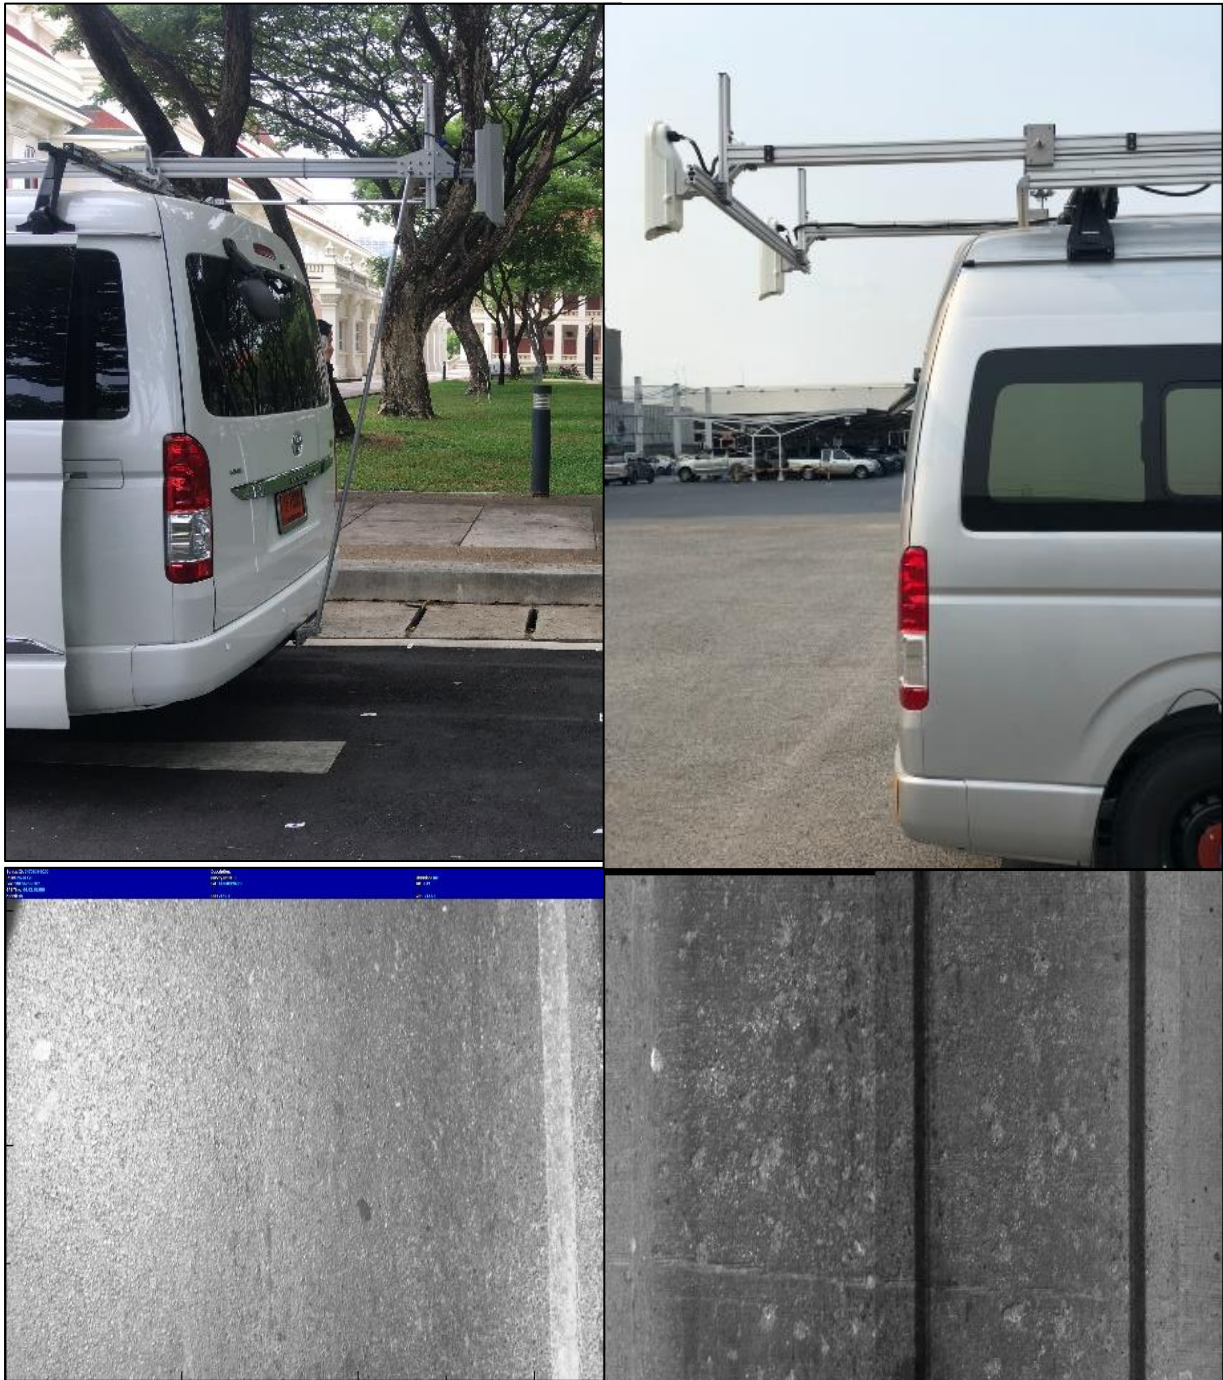
รูปที่ 2-20 กล้องบันทึกภาพผิวทาง และตัวอย่างภาพจากกล้องบันทึกภาพผิวทาง

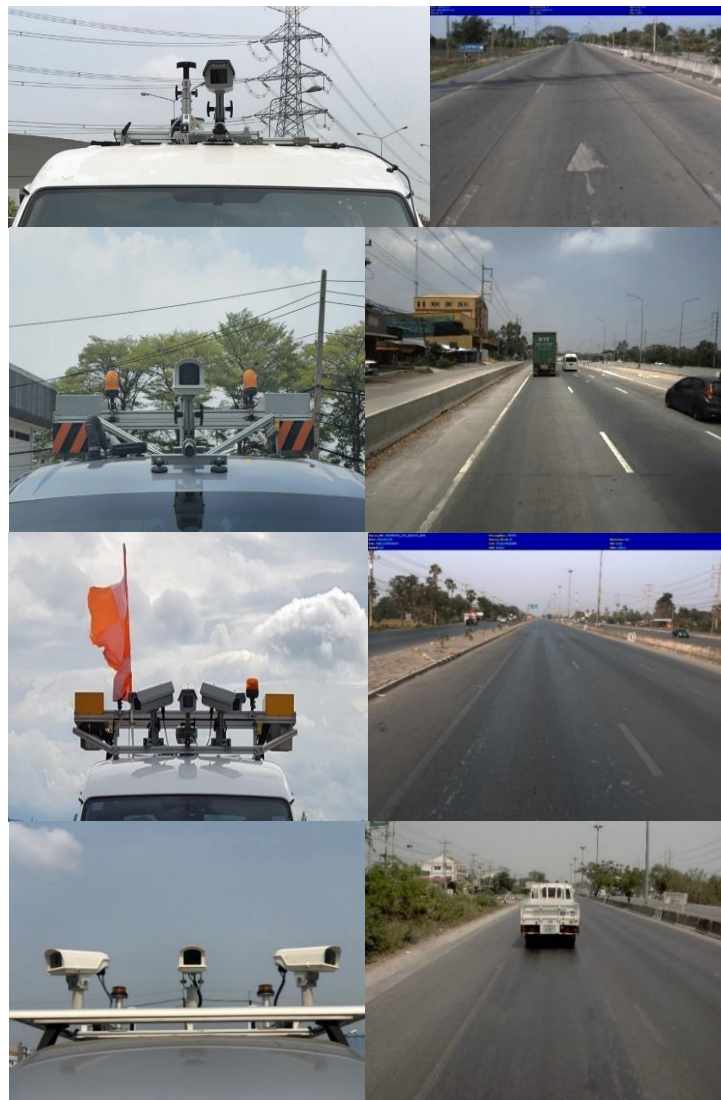
กล้องบันทึกภาพสภาพภายในเขตทางเป็นกล้องบันทึกภาพความละเอียดสูง เพื่อบันทึกภาพสภาพภายในเขตทางที่อยู่ในระยะห่างจากขอบถนนออกไปมากกว่า 25 เมตร ประกอบด้วยกล้อง 1 ตัว ที่กึ่งกลางรถ ที่จะให้มุมมองของการเก็บภาพภายในเขตทางมีความกว้างมองเห็นได้โดยทั่วบริเวณ 2 ข้างทาง บันทึกภาพสภาพภายในเขตทางด้านหน้า (Front Center View) เพื่อเก็บรายละเอียดข้อมูลถนนครอบคลุมสภาพภายในเขตทาง เช่น จำนวนช่องจราจร ความกว้างช่องจราจร ระบบระบายน้ำ สะพานลอย สะพานข้ามแม่น้ำ ป้ายจราจร ราวกันอันตราย ไฟสัญญาณ ไฟฟ้าส่องสว่าง และอุปกรณ์อำนวยความสะดวก เป็นต้น

รูปที่ 2-21 ตัวอย่างภาพจากกล้องบันทึกภาพสภาพภายในเขตทาง

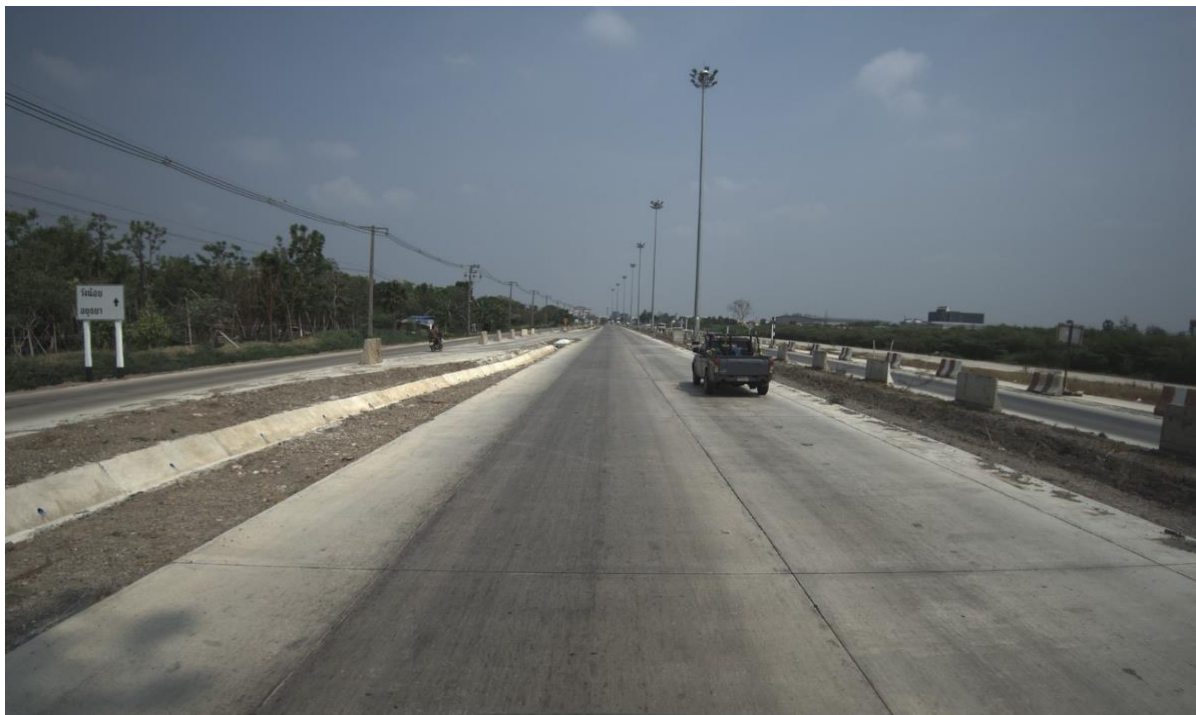
จากคุณสมบัติและประสิทธิภาพกล้องของแต่ละอุปกรณ์ดังตารางข้างต้น แสดงให้เห็นถึงขนาดความกว้าง และความยาวของภาพที่ครอบคลุมข้อมูลของพื้นผิวทาง และทรัพย์สินข้างเขตทางต่าง ๆ ความละเอียดของภาพที่ดีกว่าคุณสมบัติของข้อกำหนดของโครงการ ซึ่งสามารถบันทึกภาพได้ความละเอียดถึง 3008x2200 Pixels มุมเปิดถ่ายภาพความกว้างตามยาว หรือ Horizontal FOV ที่ 66 องศา ผนวกกับความถูกต้องแม่นยำของอุปกรณ์บันทึกค่าพิกัด GNSS ที่ติดตั้งบนยานพาหนะ ข้อมูลภาพที่ถูกบันทึกดังกล่าวสามารถพัฒนาต่อยอดไปในการใช้ประโยชน์ต่าง ๆ ได้ดังนี้

รูปที่ 2-22 ตัวอย่างภาพถ่ายที่มีขนาดความกว้างยาวครอบคลุมผิวทาง และทรัพย์สินข้างเขตทาง

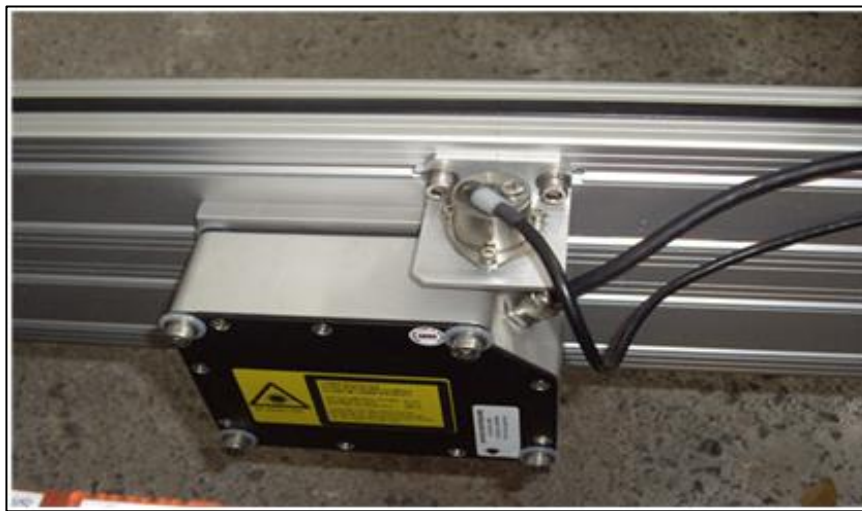
- เครื่องวัดความเร่ง (Accelerometer) เป็นเครื่องมือที่ใช้ในการปรับแก้ความคลาดเคลื่อนของเครื่องวัดระดับผิวทางแบบเลเซอร์เนื่องจากการสั่นของรถสำรวจ

รูปที่ 2-23 เครื่องมือวัดความเร่ง

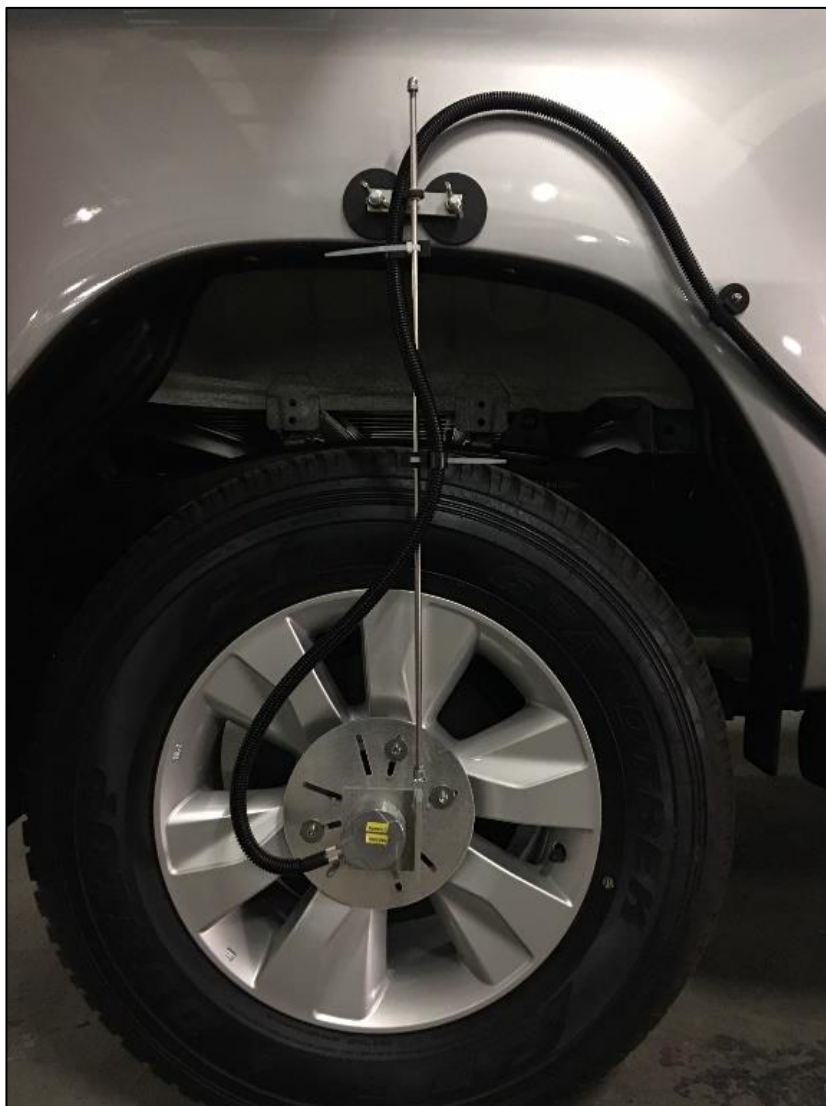
Item	Description
1	Encoder Mounted with Swivel and R
2	Encoder Cable with Plugs
3	Wheel Plate
4	Wheel Nut Clamp
5	Shaft Collar Grub Screw
6	Spaces for Wheel Nut Clamps
7	Wheel Rim Rod Mount

รูปที่ 2-25 เครื่องวัดระยะทาง

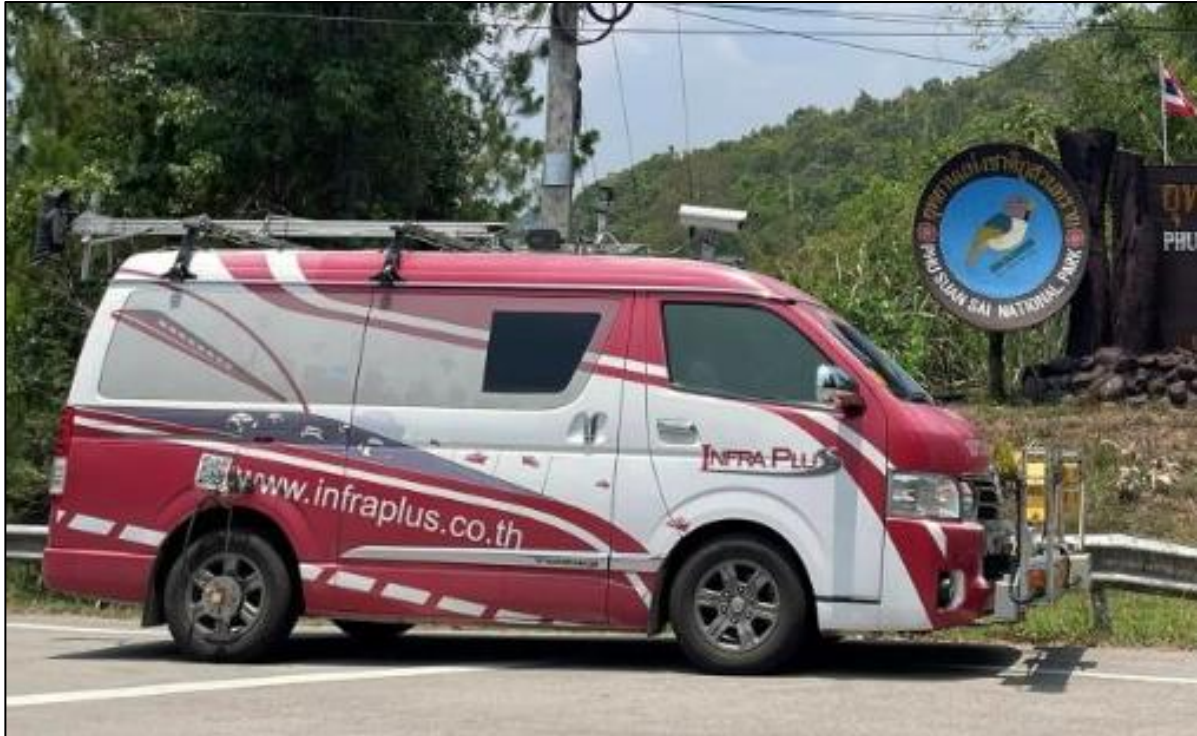
- การติดตั้งเครื่องมือ จะทำการติดตั้งเครื่องมือตั้งที่กล่าวมาข้างต้นเข้ากับรถสำรวจสภาพทาง (Road Condition Survey Vehicle : RCSV)

รูปที่ 2-28 ลักษณะของรถสำรวจที่ใช้ในการสำรวจ

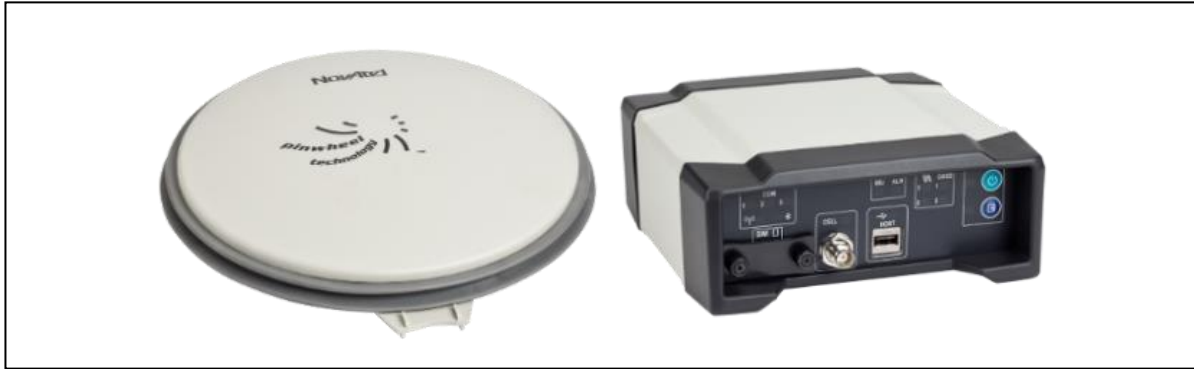
เครื่องระบุพิกัดด้วยดาวเทียม (GNSS) พร้อมรับสัญญาณค่าพิกัดปรับแก้ (Differentials Global Positioning System : DGPS) คือ เครื่องมือที่ใช้ระบุตำแหน่งปัจจุบันของยานพาหนะที่ทำการสำรวจข้อมูล โดยข้อมูลจากเซนเซอร์ต่าง ๆ ที่ติดตั้งภายในรถจะแสดงค่าสัมพันธ์กับตำแหน่งที่ทำการบันทึกซึ่งได้พิกัดตำแหน่งจากอุปกรณ์ GNSS ชนิด DGPS นั้นเอง โดยสามารถแสดงพิกัดทั้งทางแนวราบและแนวตั้ง โดยอ้างอิงจากสัญญาณดาวเทียม (GPS Satellite) และสัญญาณค่าแก้ Differential Correction จากผู้ให้บริการและรายละเอียดของเครื่องมือแสดงดังตารางที่ 2-13

รูปที่ 2-29 ตัวอย่างเครื่องมือระบุพิกัดด้วยดาวเทียม

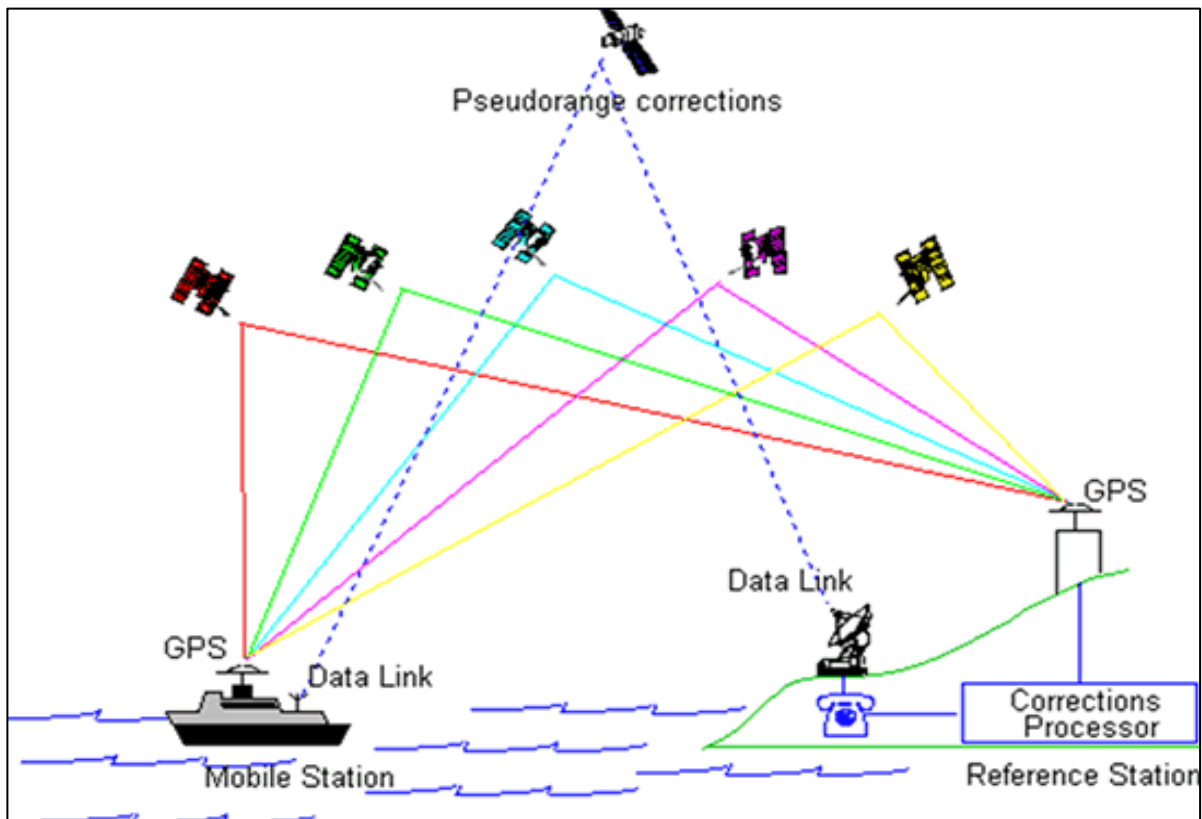
รูปที่ 2-30 หลักการทำงานของระบบรับพิกัดและค่าแก้ DGPS

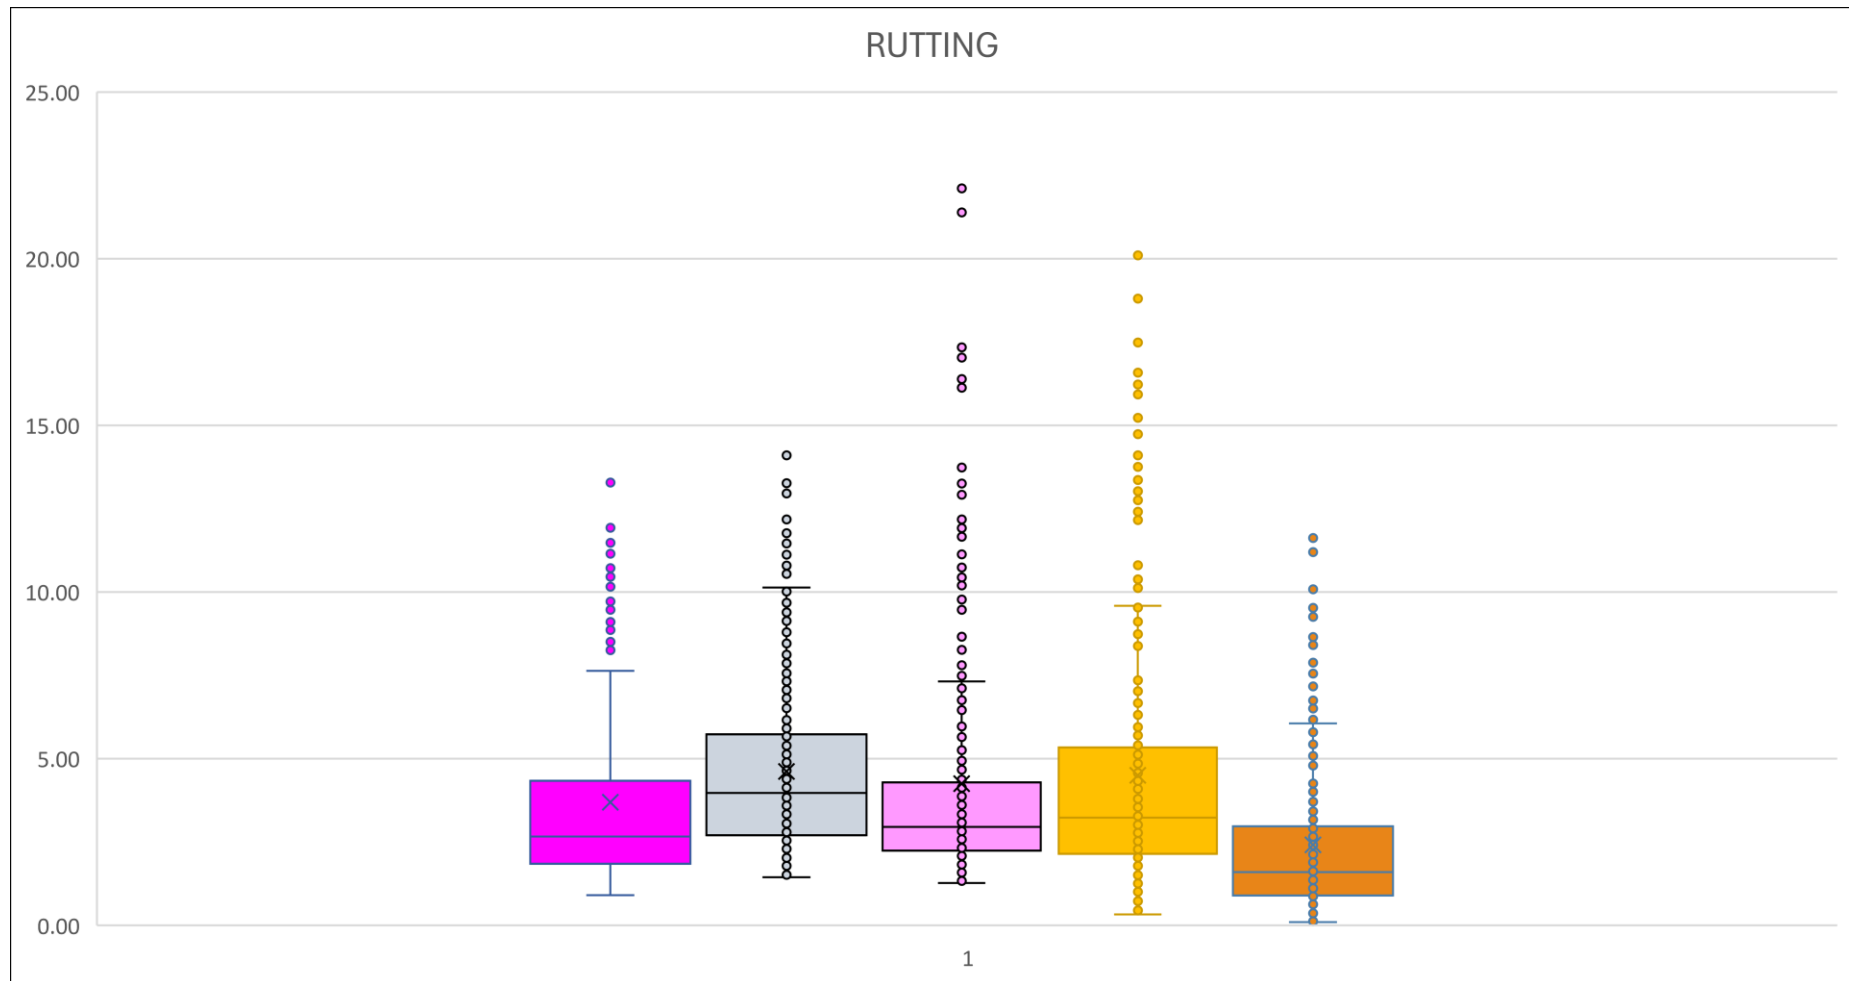
จากการประมวลผลทางสถิติเบื้องต้น คือ ค่าเฉลี่ย หรือค่า Mean และค่าเบี่ยงเบนมาตรฐาน หรือค่า SD ของค่า RUTTING พบว่า มีค่าเฉลี่ยจากรถสำรวจทั้ง 4 คัน LCMS 2 (STS), Laser 1 (CU), Laser 2 (TU), Laser (DOH) เกาะกลุ่มกันอยู่ระหว่าง 4.25 – 4.62 โดยมีค่าเฉลี่ยต่ำสุดอยู่ที่ 3.69 จากรถสำรวจคันที่ 1 LCMS 1 (CU) ส่วนค่าเบี่ยงเบนมาตรฐานเห็นชัดเจนว่า ข้อมูลแบ่งออกเป็น 2 กลุ่ม โดยรถสำรวจคันที่ 1 และ 2 แบบ LCMS และรถสำรวจ Laser สำนักวิเคราะห์ฯ มีค่าเบี่ยงเบนมาตรฐานที่ใกล้เคียงกันมากที่สุดที่ 2.72 , 2.56 และ 2.25 ตามลำดับ ส่วนรถสำรวจคันที่ 3 และ 4 แบบ Laser มีค่าเบี่ยงเบนมาตรฐานที่ใกล้เคียงกันที่ 3.49 และ 3.88 ตามลำดับ การกระจายตัวของข้อมูล RUT จาก Boxplots ของรถสำรวจทั้ง 5 คันสอดคล้องกัน มีการกระจายตัวในลักษณะเดียวกันทั้ง 5 คัน คือ ไม่สมมาตร โดยข้อมูลกระจายตัวในลักษณะเบ้ขวา (Right Skewed หรือ Positive Skewed) ซึ่งแสดงว่ามีค่า RUT ที่สูง ๆ โดยสูงกว่าค่า Upper Fence อยู่เป็นจำนวนมาก ซึ่งเรียกค่าเหล่านี้ว่าค่า Outliers

รูปที่ 2-45 Boxplots ค่า RUT ของรถสำรวจทั้ง 5 คัน

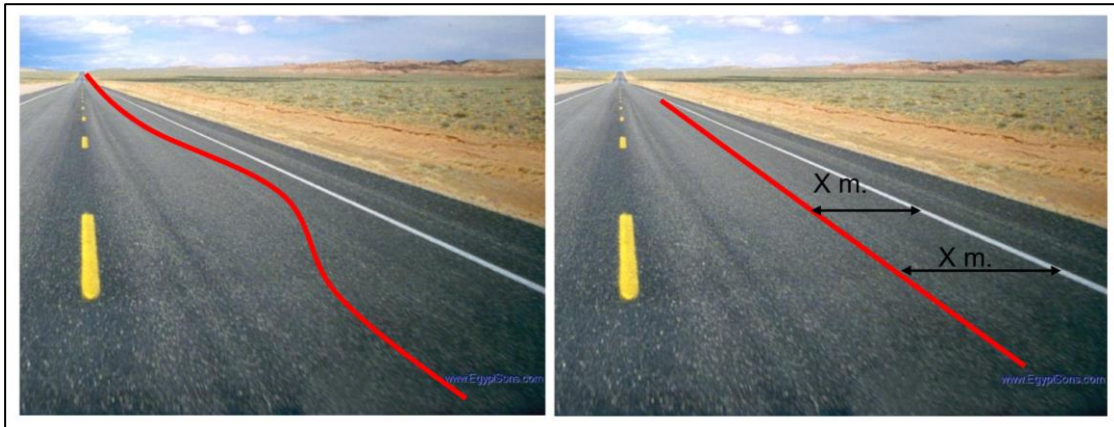
ค่าดัชนี IRI จากอุปกรณ์ทั้ง 5 คัน มีหลักการวัดและคำนวณที่เหมือนกัน โดยเป็นวิเคราะห์จากจุดข้อมูลค่าความสูงที่จากเซนเซอร์หัวติดตั้งที่ระยะ 750 มิลลิเมตรจากกึ่งกลางตัวรถบันทึกค่ามาทุก ๆ ระยะ 25 มิลลิเมตร ตามทิศทางการสำรวจและปรับแก้ด้วยอุปกรณ์วัดความเร่งในแนวแกน (Accelerometer) จากนั้นนำค่าระยะจากการสำรวจ (Longitudinal Profile) มาคำนวณเป็นค่าดัชนี IRI โดยเป็นรูปแบบเดียวกันทั้ง 5 คันและเป็นไปตามข้อกำหนดของ ASTM E950 และ LCMS มีระบบ Lane-Tracking แก้ไขกรณีรถวิ่งไม่ตรงแนวเลนสำรวจ จึงทำให้แนวสำรวจตามร่องล้อของรถสำรวจแตกต่างกันได้ ถ้ารถสำรวจ LASER PROFILER วิ่งไม่ตรงแนวเลนสำรวจ

(ก.) แนวการสำรวจตามที่คนขับรถขับไม่ตรงตามแนวเลนสำรวจ

(ข.) ระบบ Automated lane-tracking แก้ไขแนวการวิ่งสำรวจของรถให้สอดคล้องกับเลนสำรวจ

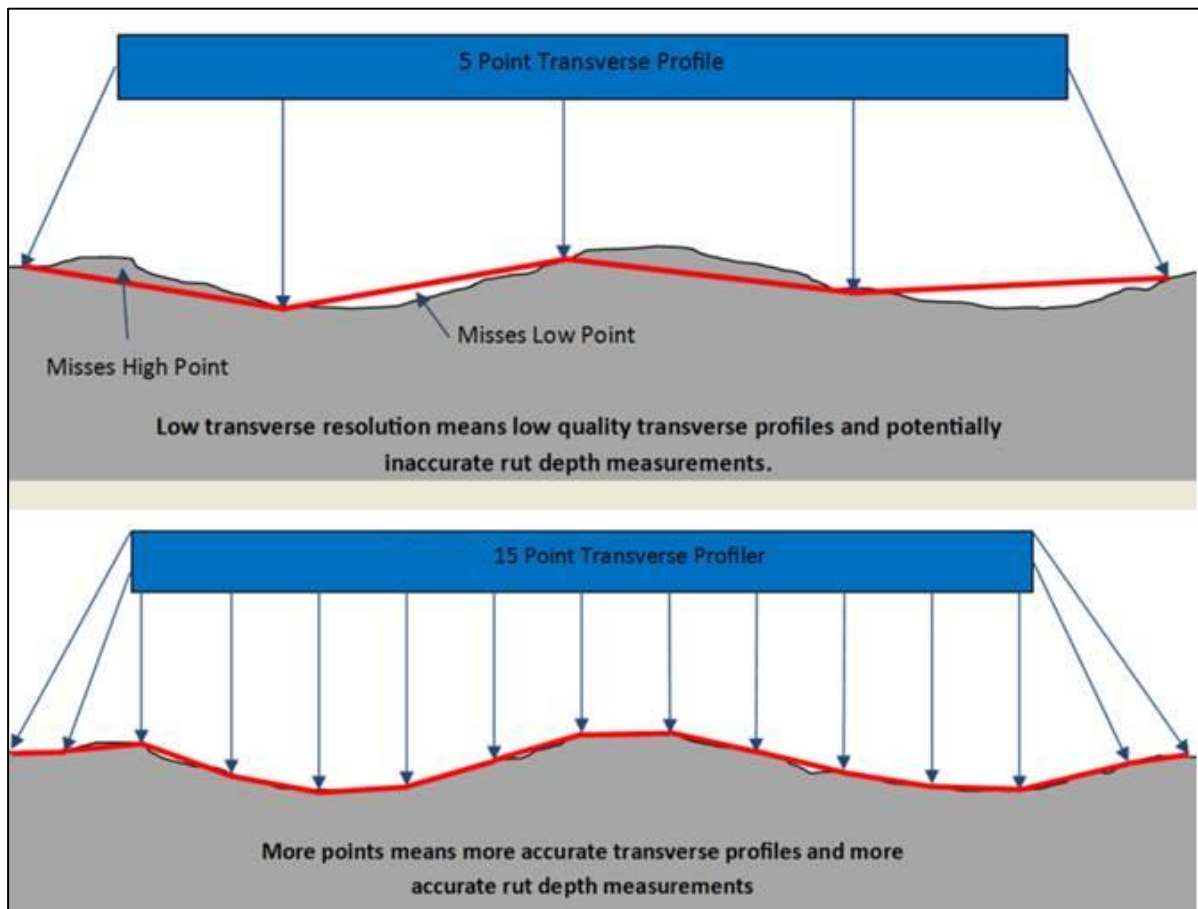
รูปที่ 2-52 แสดงความแตกต่างระหว่างจำนวนจุดเลเซอร์ในการเก็บข้อมูลสภาพทาง

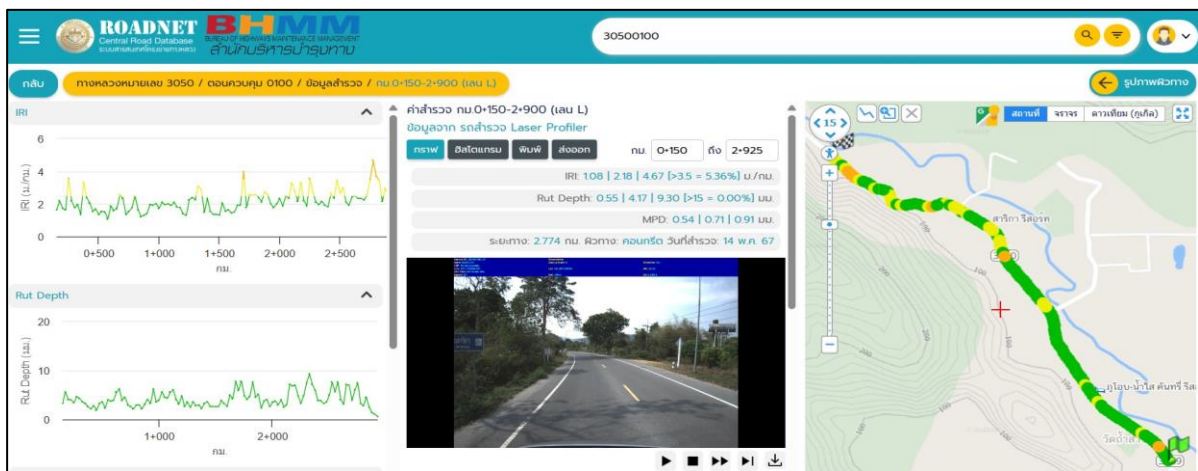
รูปที่ 2-60 แสดงผลการนำเข้าข้อมูลผิวลาดยาง สายทาง 3050 ตอนควบคุม 0100  
อุปกรณ์รถสำรวจ LCMS และรถสำรวจด้วย Laser Profile

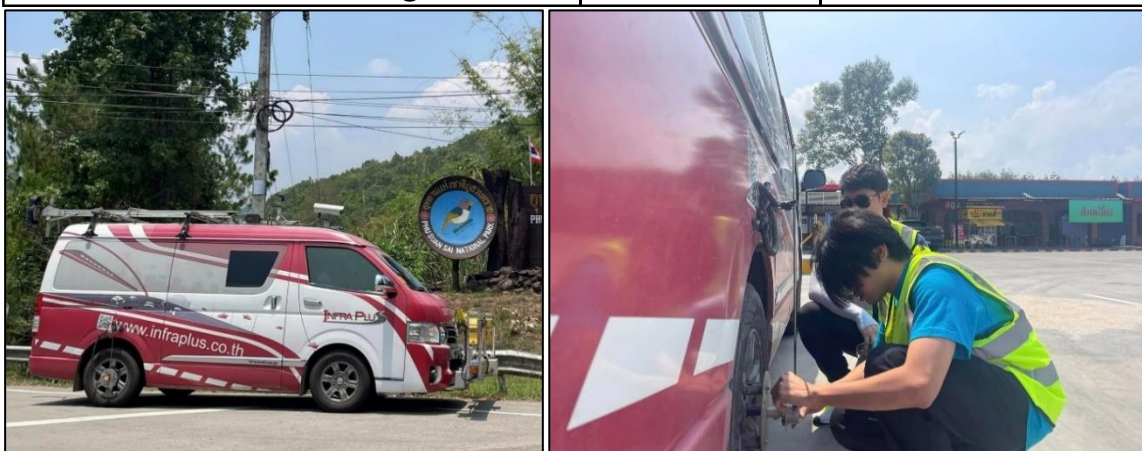
Date :	11-12-2023		
Vehicle :	U5660		
Calibration ID :	U5660_231211		
Operator :	prame		
Mileage :	1000		
Tyre Pressure :	48		
Section Length(m) :	1000		
Error Tolerance :	0.10%		
Run Number Total :			
Run Number Used for Validation :	5265378	5265450	5264358
Sample :	3		
Mean :	5265062		
S.Dev :	610.74		
S.Error :	352.61		
Pass/Fail 95% :	Pass		
ODO Validation :	Pass		
ODO Validation Chainage :	999.7

รูปที่ 2-63 การ Calibrate อุปกรณ์สำรวจ Laser Profiler คันที่ 1

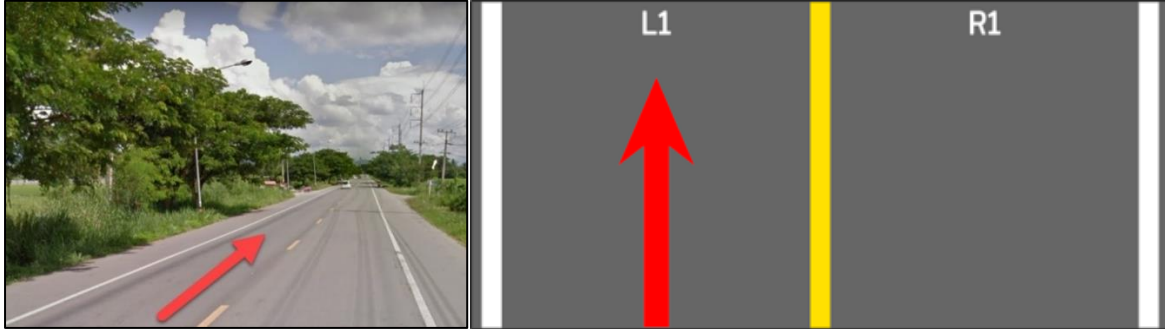
- กรณีสำรวจ 1 ทิศทาง จะทำการสำรวจช่องจราจรด้านซ้ายสุดของถนนในทิศทางที่มีความเสียหายมากที่สุด

รูปที่ 2-65 แสดงการวิ่งช่องจราจรด้านซ้ายสุด

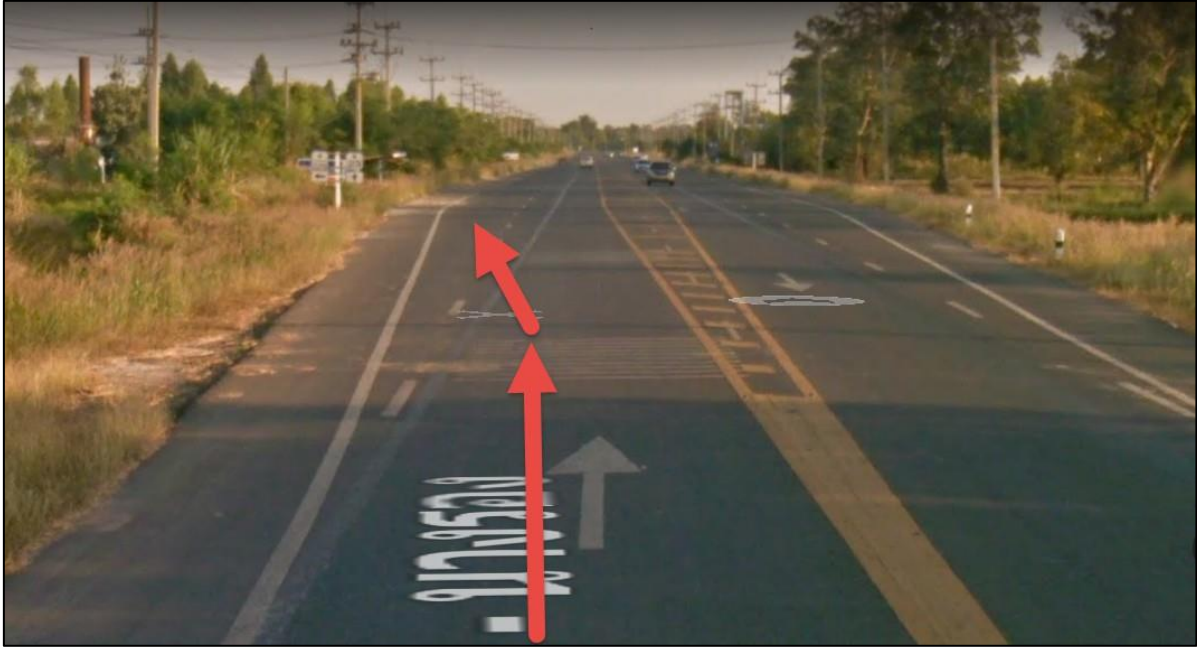
- กรณีที่มีการเพิ่มช่องจราจร จาก 2 ช่องจราจร เป็น 4 ช่องจราจรขึ้นไป ให้ทำการสำรวจช่องจราจรด้านซ้ายสุดของทั้งฝั่งขา L และ ฝั่งขา R

รูปที่ 2-68 แสดงภาพการเข้าสำรวจทางขนาน

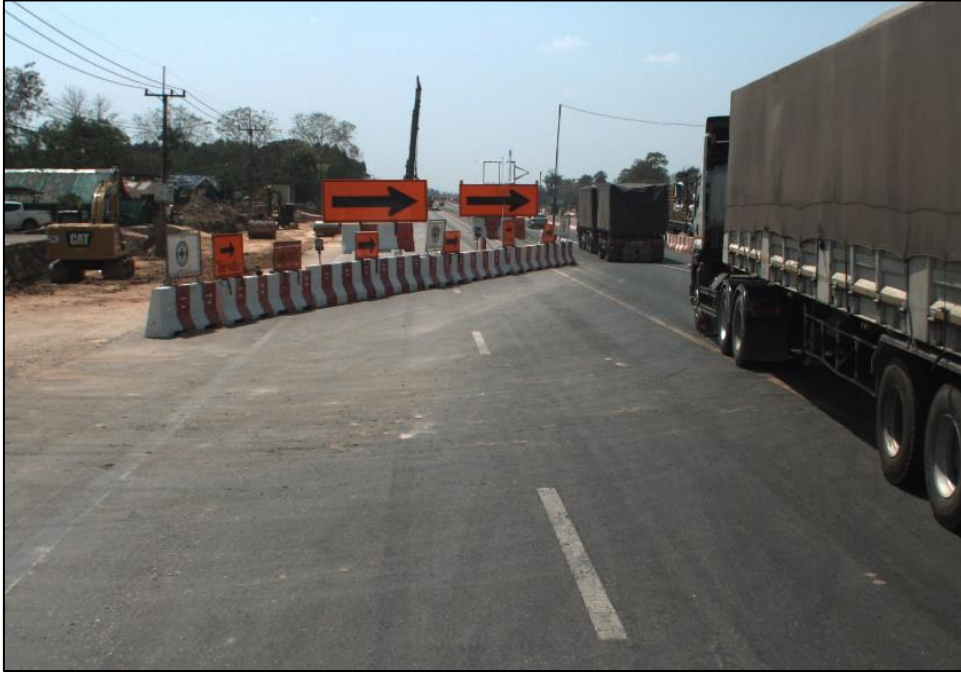
- กรณีที่ไม่สามารถทำการสำรวจในช่องจราจรด้านซ้ายสุดของถนนได้ เนื่องจากมีเหตุจำเป็น เช่น ปิดปรับปรุงผิวจราจร ก็จะทำให้การสำรวจช่องจราจรที่อยู่ติดกับช่องจราจรดังกล่าวแทน

รูปที่ 2-70 แสดงภาพเมื่อเข้าสำรวจด้านซ้ายสุดของถนนไม่ได้

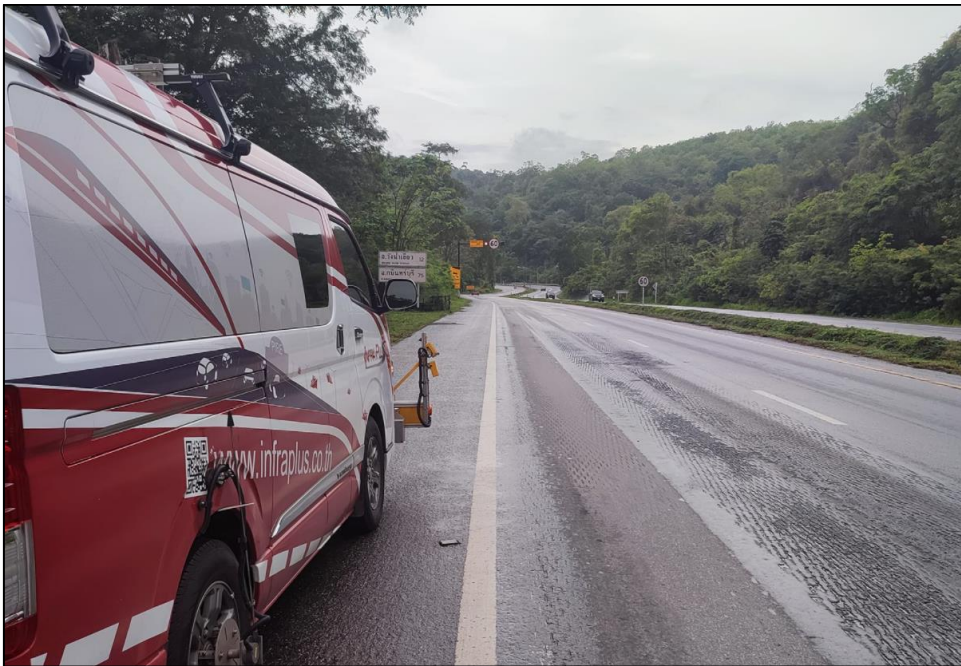
- กรณีที่พื้นผิวสายทางเปียกเนื่องจากฝนตกหรือมีน้ำขังในช่องจราจร จะทำการสำรวจ จะทำการหยุดการสำรวจในสายทางนั้น แล้วจะกลับมาสำรวจใหม่เมื่อพื้นผิวสายทางแห้งสนิท

รูปที่ 2-71 แสดงภาพสายทางที่เปียกจนไม่สามารถสำรวจได้

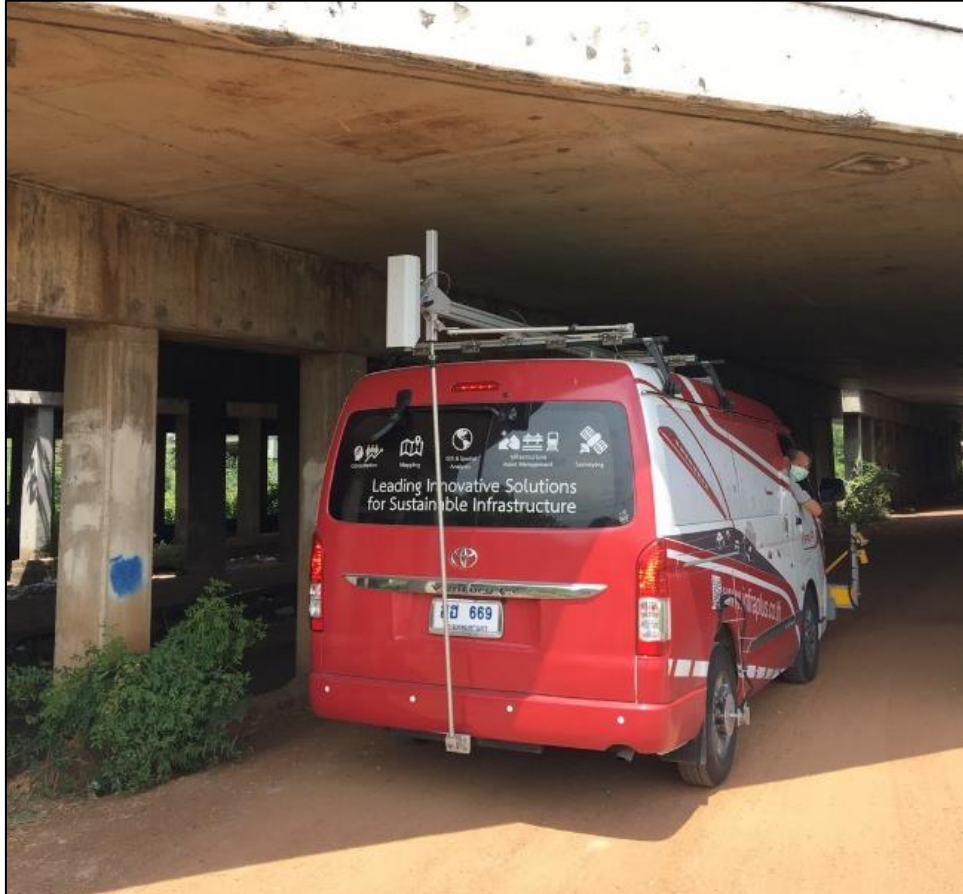
- กรณีที่สายทางมีอุปสรรคในการสำรวจ เช่น มีสิ่งก่อสร้างถาวรกีดขวางทำให้รถไม่สามารถเข้าสำรวจได้ หรืออยู่ในพื้นที่หวงห้ามของราชการที่ไม่อนุญาตให้เข้าพื้นที่ได้ จะไม่ทำการสำรวจ แล้วทำการรายงานปัญหาและอุปสรรคเพื่อแจ้งแก่คณะกรรมการฯ แล้วดำเนินการสำรวจในสายทางสำรองแทน

รูปที่ 2-72 แสดงภาพเมื่อไม่สามารถเข้าสำรวจได้  
เนื่องจากมีสิ่งก่อสร้างถาวรกีดขวางทำให้รถไม่สามารถเข้าสำรวจได้

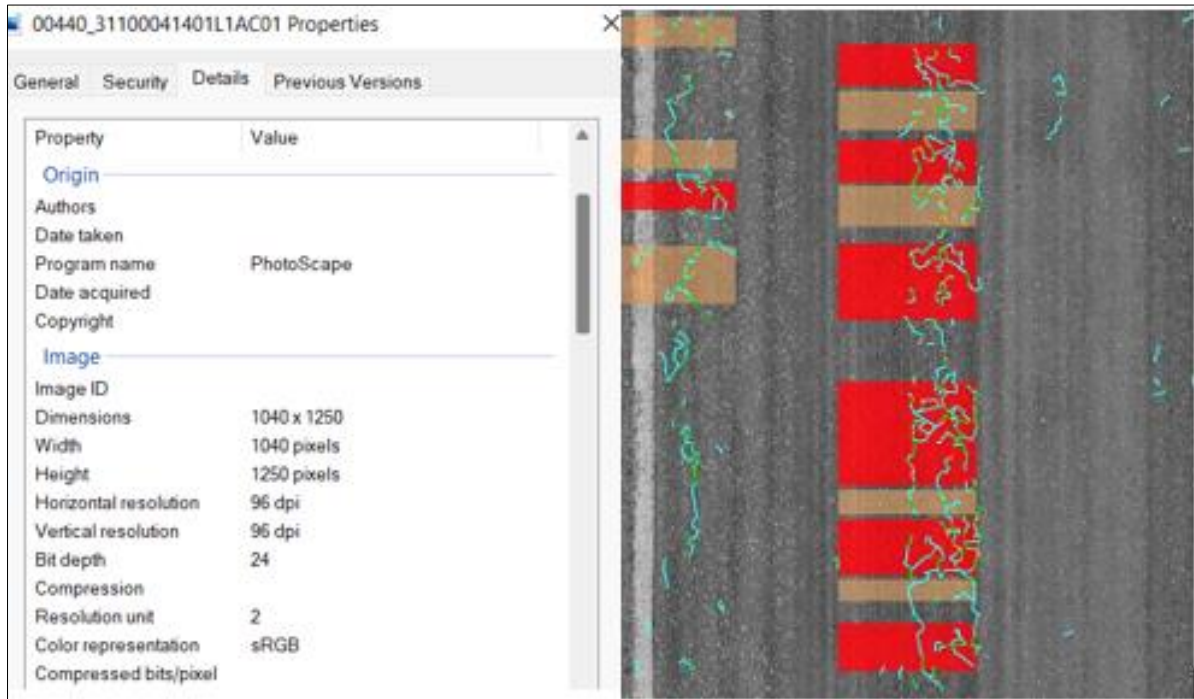
รูปที่ 2-76 แสดงภาพถ่ายผิวทางที่สร้างขึ้นจากเลเซอร์

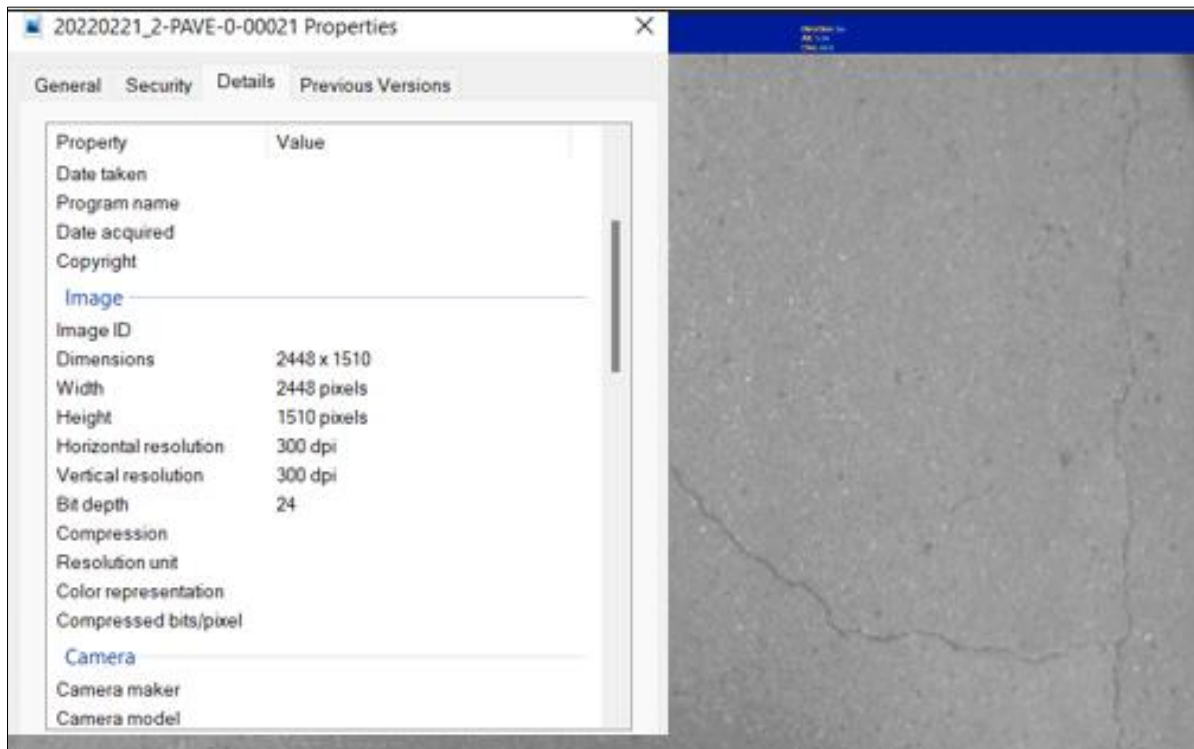
รูปที่ 2-77 แสดงความละเอียดภาพถ่ายสภาพความเสียหายผิวทาง (Distress)

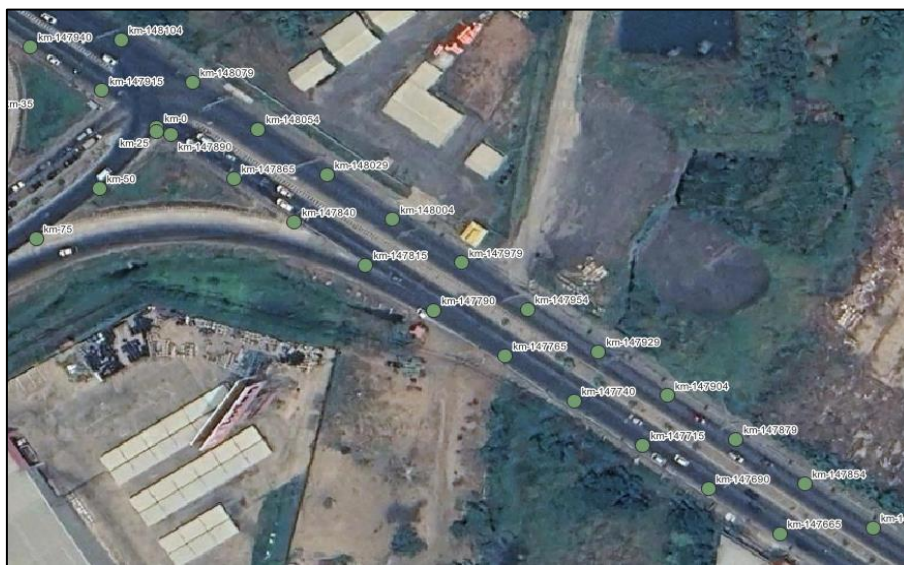
รูปที่ 2-88 การประมวลผลข้อมูลการสำรวจในรูปแบบของแผนที่ (GIS) โดยพิจารณาถึงระบบพิกัดอ้างอิงที่เป็นมาตรฐานและสามารถจัดเก็บในระบบฐานข้อมูล Roadnet ได้อย่างเหมาะสม

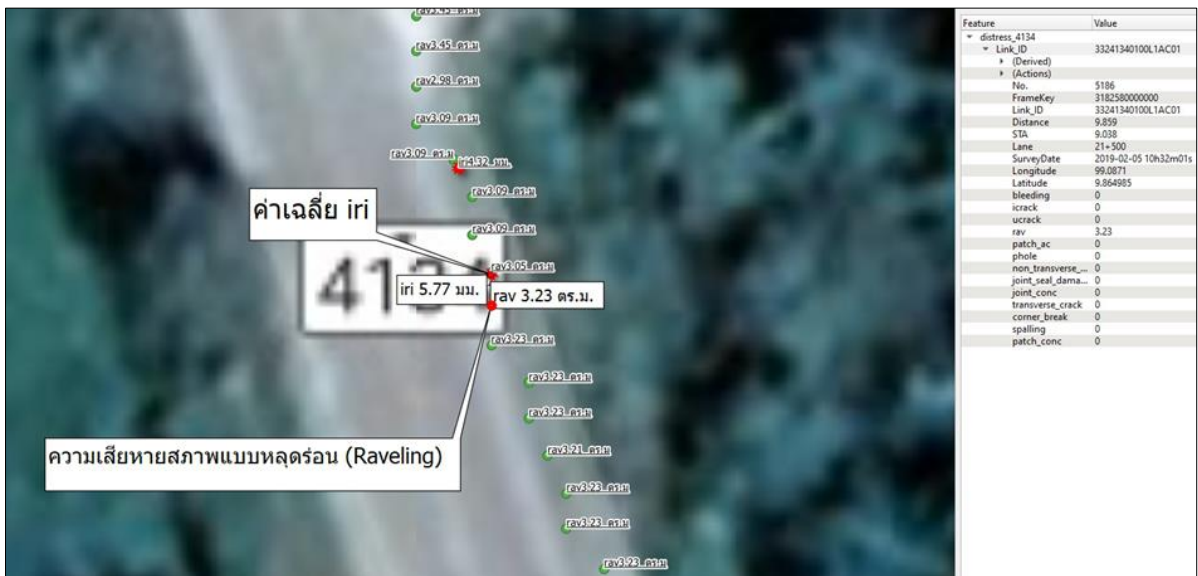
รูปที่ 2-91 แสดงการประมวลผลการสำรวจในรูปแบบแผนที่ (GIS)

ข้อมูลที่เกิดความเสียหายสัมพันธ์กับค่าเฉลี่ย IRI ที่สูงตามข้อมูลประเมิน
