## รายงานความก้าวหน้าฉบับที่ 1 (Progress Report I)

โครงการค่าสำรวจและประเมินสภาพโครงข่ายทางหลวง  
เพื่อเพิ่มประสิทธิภาพใช้จ่ายงบประมาณบำรุงรักษาทางหลวงในระยะยาว ปี 2567

## 2.2 เครื่องมือเลเซอร์เพื่อใช้สำรวจข้อมูลสภาพทาง

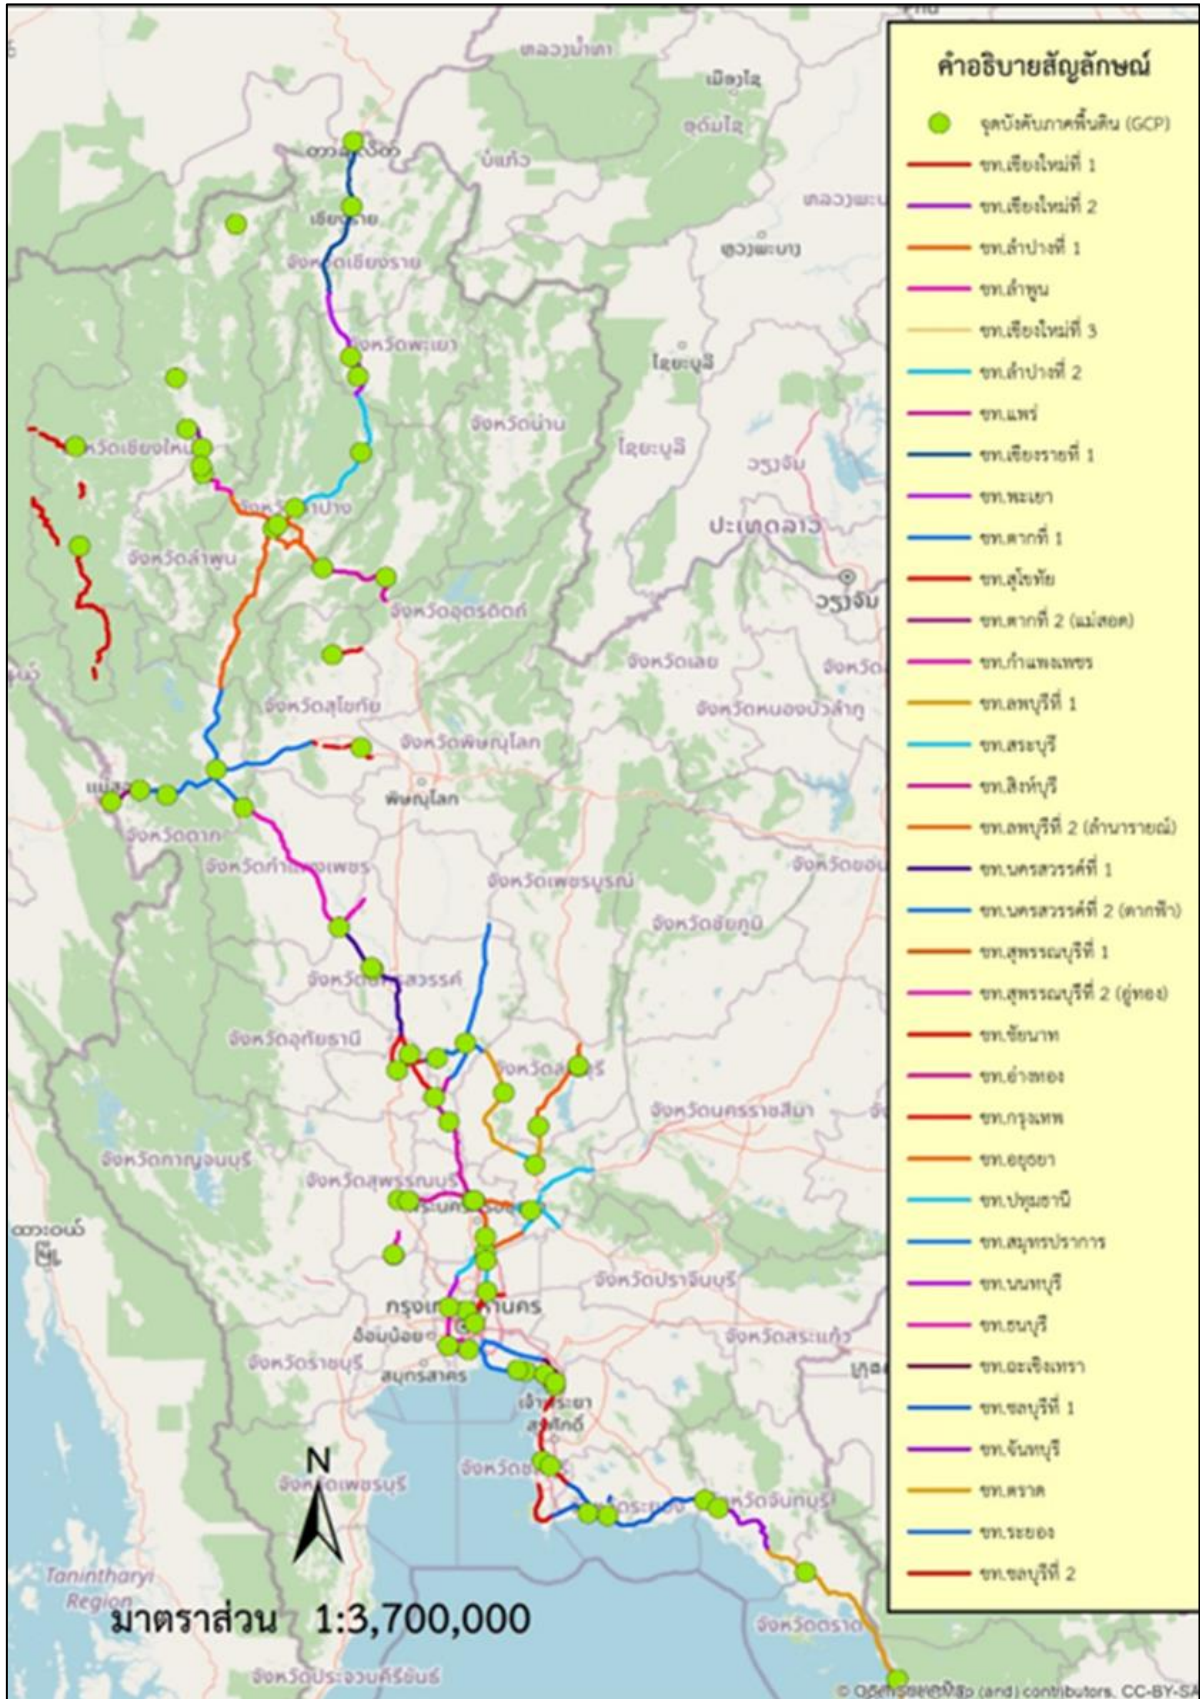
รูปที่ 2-102 แสดงตัวอย่างจุดบั้งระดับภาคพื้นดิน GCP

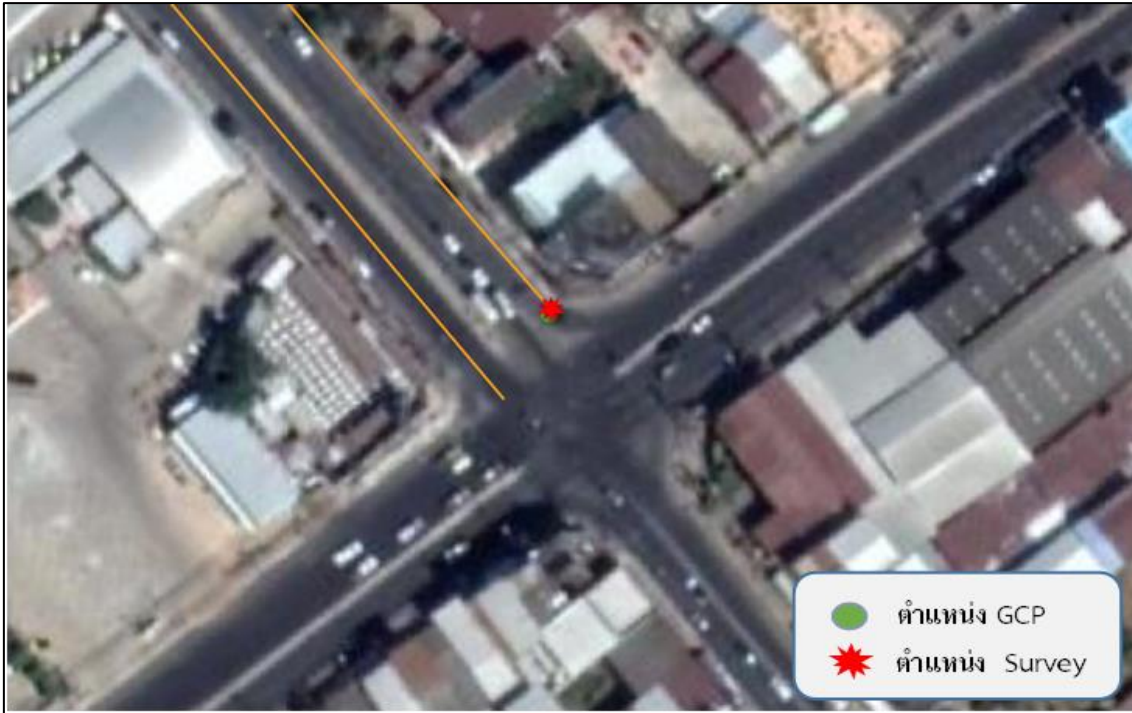
จุดบังคับสภาพภาคพื้นดิน (Ground Control Point : GCP) และจุดที่ทำการตรวจสอบ ทั้ง 34 จุด ต้องสามารถมองเห็นตำแหน่งจุดตัดทางแยกจากภาพถ่ายดาวเทียมโทโซด (THEOS) หรือเทียบเท่าได้ชัดเจน แสดงดังรูปที่ 2-103 และรูปที่ 2-104

รูปที่ 2-103 แสดงตัวอย่างจุด GCP และจุดที่ทำการตรวจสอบ ตำแหน่งที่ 1

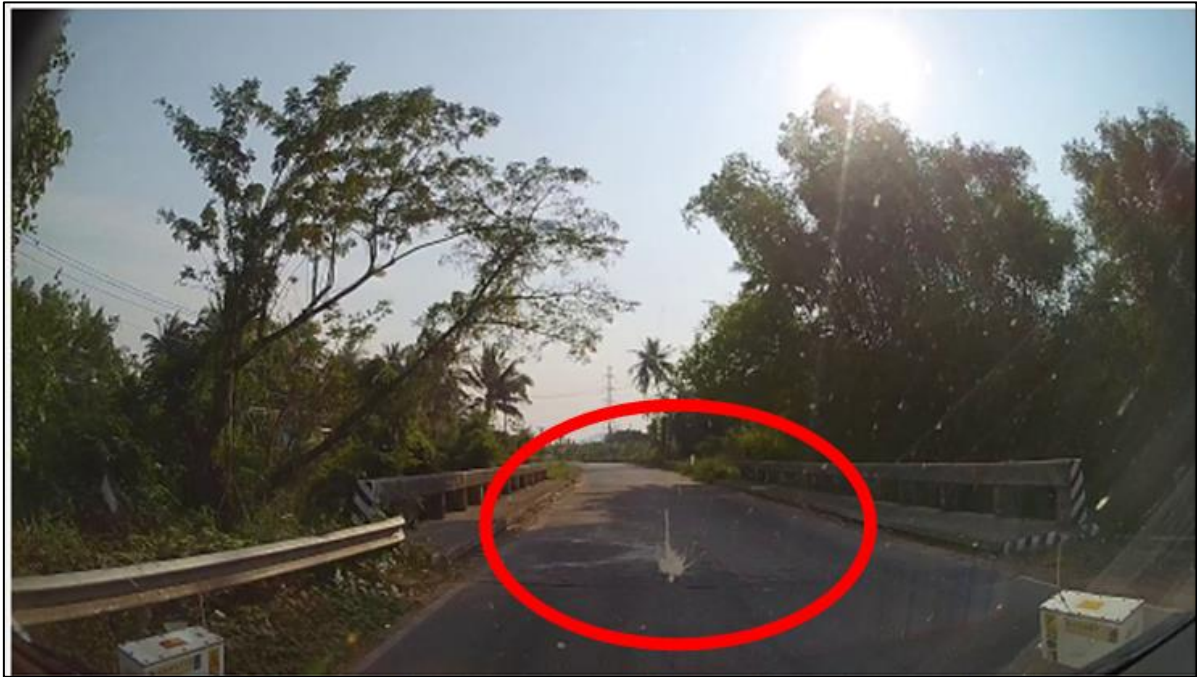
รูปที่ 2-118 ตัวอย่างการแสดงผลภาพถ่ายที่มีคราบมูลนก
