สำนักบริหารบำรุงทาง  
กรมทางหลวง

# รายงานย่อ สำหรับผู้บริหาร

โครงการ คำนวณและประเมินสภาพโครงข่ายทางหลวง  
เพื่อเพิ่มประสิทธิภาพการใช้จ่ายงบประมาณบำรุงรักษาทางหลวง ปี 2567

พฤศจิกายน 2567

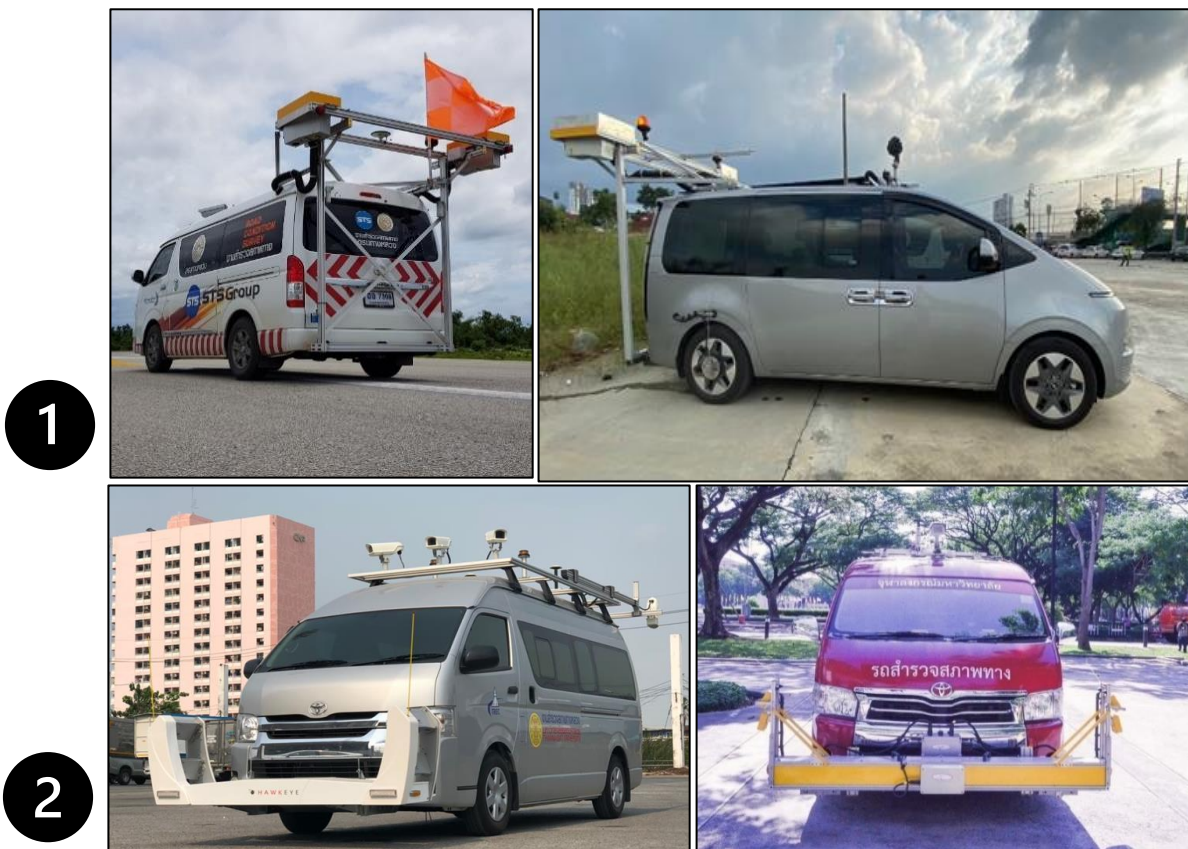
รูปที่ 2 รถสำรวจพร้อมอุปกรณ์สำรวจสภาพทางและกล้องถ่ายภาพแยกตามประเภทอุปกรณ์

เครื่องมือสำรวจในโครงการค่าสำรวจและประเมินสภาพโครงข่ายทางหลวงฯ กลุ่มที่ปรึกษาได้ทำการจัดหาชุดอุปกรณ์สำรวจแบบติดตั้งบนยานพาหนะ เพื่อใช้ในการสำรวจและจัดทำข้อมูลในโครงการ จะมีการติดตั้งเลเซอร์เฉพาะที่มีความเหมาะสมในการสำรวจข้อมูล และสามารถสำรวจสภาพความเสียหายของผิวทาง ซึ่งเป็นที่นิยมใช้และเป็นที่ยอมรับทั่วโลก โดยแบ่งตามประเภทของอุปกรณ์ได้ 2 ประเภท ได้แก่ 1) อุปกรณ์ Laser Crack Measurement System (LCMS) และ 2) เครื่องวัดระดับแบบเลเซอร์ (Laser Profilometer)
