สำนักบริหารบำรุงทาง  
กรมทางหลวง

# รายงานย่อ สำหรับผู้บริหาร

โครงการ ค่ำสำรวจและประเมินสภาพโครงข่ายทางหลวงเพื่อเพิ่มประสิทธิภาพ  
การใช้จ่ายงบประมาณบำรุงรักษาทางหลวงในระยะยาว ปี 2567

พฤศจิกายน 2567

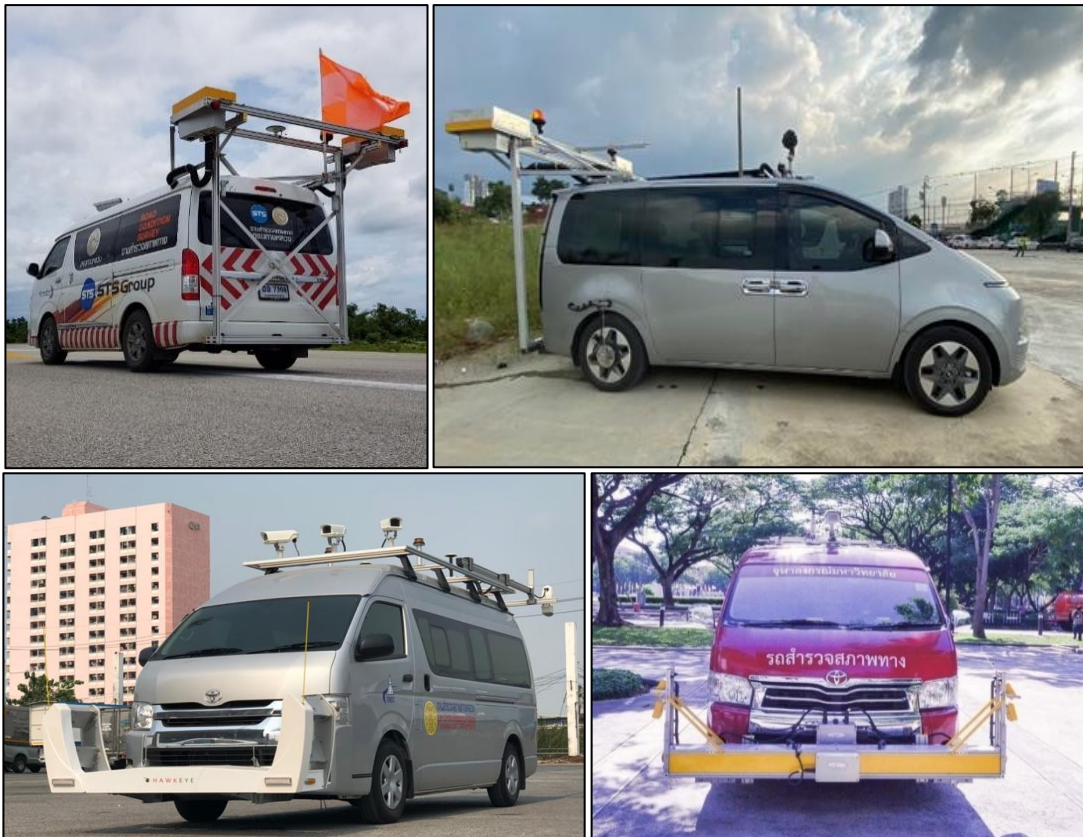
รูปที่ 2 รถสำรวจพร้อมอุปกรณ์สำรวจสภาพทางและกล้องถ่ายภาพแยกตามประเภทอุปกรณ์

เครื่องมือสำรวจในโครงการค่าสำรวจและประเมินสภาพโครงข่ายทางหลวงฯ กลุ่มที่ปรึกษาได้ทำการจัดหาชุดอุปกรณ์สำรวจแบบติดตั้งบนยานพาหนะ เพื่อใช้ในการสำรวจและจัดทำข้อมูลในโครงการ จะมีการติดตั้งเลเซอร์เฉพาะที่มีความเหมาะสมในการสำรวจข้อมูล และสามารถสำรวจสภาพความเสียหายของผิวทาง ซึ่งเป็นที่นิยมใช้และเป็นที่ยอมรับทั่วโลก โดยแบ่งตามประเภทของอุปกรณ์ได้ 2 ประเภท ได้แก่

- 1) อุปกรณ์ Laser Crack Measurement System (LCMS)
- 2) เครื่องวัดระดับแบบเลเซอร์ (Laser Profilometer)

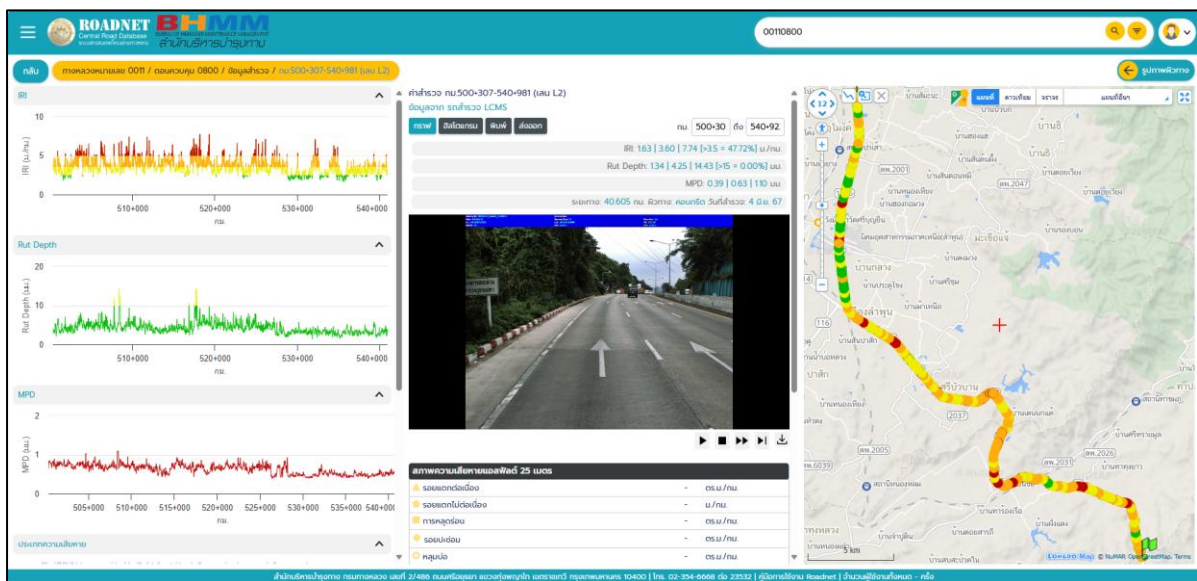
รูปที่ 7 ผลการสำรวจทางหลวงหมายเลข 11 ตอนควบคุม 800 สามารถนำเข้าระบบฐานข้อมูล Roadnet

จากข้อมูลที่ประมวลผลนำมาแปรผลและสามารถอ้างอิงกับระบบพิกัดทางภูมิศาสตร์ที่เป็นมาตรฐาน ที่สามารถบ่งชี้ความเสียหายบนสายทางสำรวจได้ โดยรายละเอียดการประมวลผลและโครงสร้างข้อมูลการจัดเก็บในระบบฐานข้อมูลระบบสารสนเทศโครงข่ายทางหลวง (Roadnet) ซึ่งข้อมูลมีความสอดคล้องความถูกต้องเชิงตำแหน่งกับสภาพพื้นที่ที่ปรากฏ มีกระบวนการตรวจสอบยืนยันผลข้อมูลจากการสำรวจสายทาง ผ่านระบบสารสนเทศโครงข่ายทางหลวง (Roadnet) แสดงดังรูปที่ 7 โดยหน่วยงานเจ้าของพื้นที่ จากนั้นนำข้อมูลไปวิเคราะห์แปรผลจัดทำแผนงานบำรุงรักษาทางหลวงต่อไป

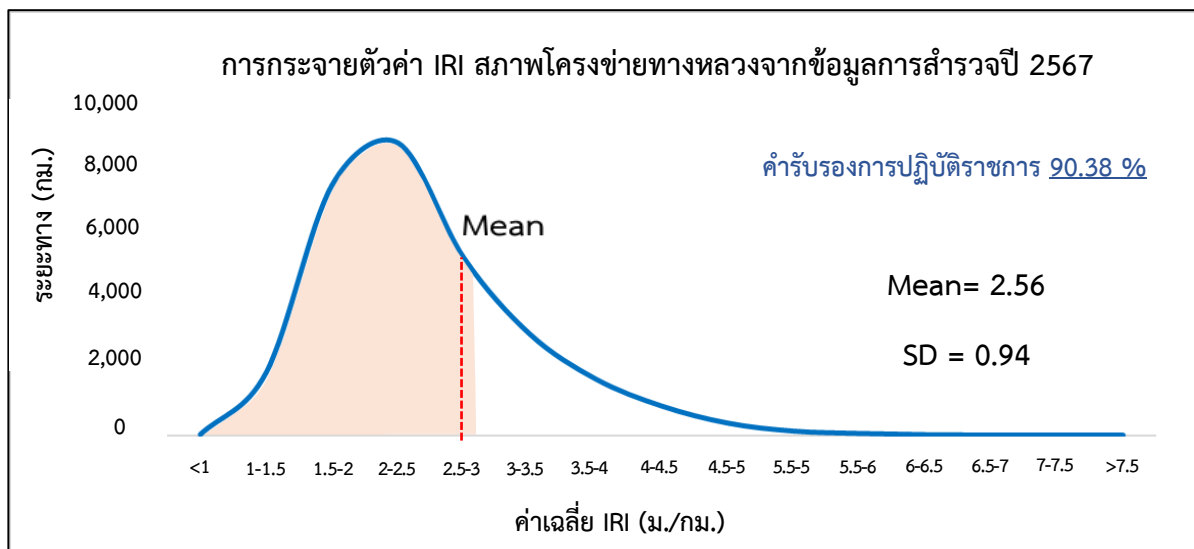
รูปที่ 12 กราฟการกระจายของค่า IRI โครงข่ายทางหลวง

การสำรวจสภาพทางในงบประมาณปี 2567 ตามผลสำรวจครอบคลุม ทั้ง 18 สำนักงานทางหลวง กลุ่มที่ปรึกษาได้นำค่า IRI ที่ได้จากการสำรวจสภาพทาง ของสำนักบริหารบำรุงทาง กรมทางหลวง มาเฉลี่ยทุก 1 กิโลเมตร จากระยะทางสำรวจ 30,495.153 กิโลเมตร มาแสดงการกระจายตัวของข้อมูลจากการแจกแจงความถี่ค่า IRI พบว่า การกระจายของค่า IRI โครงข่ายทางหลวงมีลักษณะโค้งเบ้ขวา ค่าเฉลี่ยค่าดัชนี ความขรุขระสากลอยู่ที่ 2.56 และค่าเบี่ยงเบนมาตรฐาน (SD) อยู่ที่ 0.94 ที่บอกการกระจายตัว ของข้อมูล ซึ่งจากกราฟมีแนวโน้มสัดส่วนค่า IRI ต่ำกว่า 3.5 โดยร้อยละสะสมสภาพโครงข่าย ทางหลวงจากข้อมูลการสำรวจปี 2567 ของค่าความเรียบในเกณฑ์ดีมากและดีที่อยู่ที่ย้อยละ 89.57 ซึ่งต่ำกว่าค่ารับรองการปฏิบัติราชการร้อยละ 90.38 ปี 2567 หากต้องการภาพรวมคร่าว ๆ ของสภาพถนน การใช้ข้อมูลที่สำรวจทุก ๆ 1 กิโลเมตรก็อาจเพียงพอในการสร้างกราฟ เพื่อแสดงผล แต่หากต้องการวิเคราะห์สภาพถนนอย่างละเอียด การใช้ข้อมูลที่สำรวจ ทุก ๆ 25 เมตร จะให้ข้อมูลที่แม่นยำและครอบคลุมกว่า ซึ่งจากกราฟการกระจายตัว ค่า IRI RUTTING และ MPD เป็นการแสดงผลจากข้อมูลค่า IRI มาเฉลี่ยทุก 1 กิโลเมตร แสดงดังรูปที่ 12

หมายเหตุ : ข้อมูลสำรวจค่าดัชนีความขรุขระสากล ปี 2567 เฉลี่ยทุก 1 กิโลเมตร

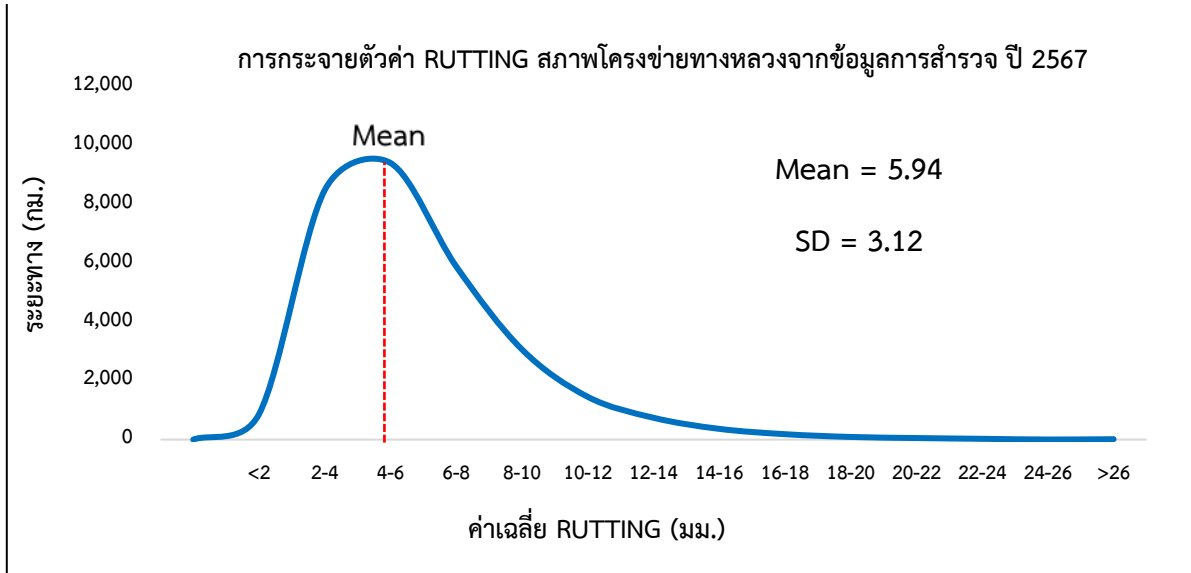
รูปที่ 13 กราฟการกระจายของค่า RUT โครงข่ายทางหลวง

ค่า RUTTING พบว่า การกระจายของค่าความสึกกร่อนล้อ โครงข่ายทางหลวง มีลักษณะโค้งเบ้ขวา ค่าเฉลี่ยอยู่ที่ 5.94 และค่าเบี่ยงเบนมาตรฐาน (SD) อยู่ที่ 3.12 ที่สื่อถึงการกระจายตัวของข้อมูล ซึ่งจากกราฟมีค่า RUTTING การกระจุกตัวที่ค่าต่ำกว่า 15 มม. ลงไป

หมายเหตุ : ข้อมูลสำรวจค่าความสึกกร่อนล้อ ปี 2567 เฉลี่ยทุก 1 กิโลเมตร

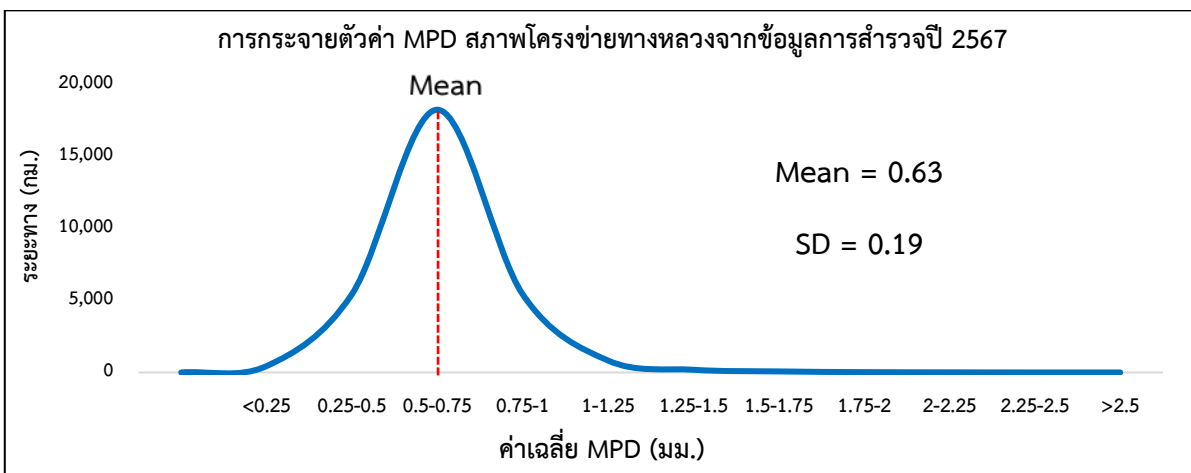
รูปที่ 14 กราฟการกระจายของค่า MPD โครงข่ายทางหลวง

ค่า MPD พบว่าการกระจายของค่าความหยาบเฉลี่ยผิวทางของโครงข่ายทางหลวง มีลักษณะการแจกแจงเป็นโค้งปกติ (Normality) ซึ่งค่าเฉลี่ยอยู่ที่ 0.63 และค่าเบี่ยงเบนมาตรฐาน (SD) อยู่ที่ 0.19 ที่บอกการกระจายตัวของข้อมูลที่มีการกระจายตัวอย่างสมมาตร ทั้งสองข้างเข้าใกล้ค่าเฉลี่ยและลดลงกระจายตัวอย่างสม่ำเสมอ

หมายเหตุ : ข้อมูลสำรวจค่าความหยาบเฉลี่ยของพื้นผิวทาง ปี 2567 เฉลี่ยทุก 1 กิโลเมตร

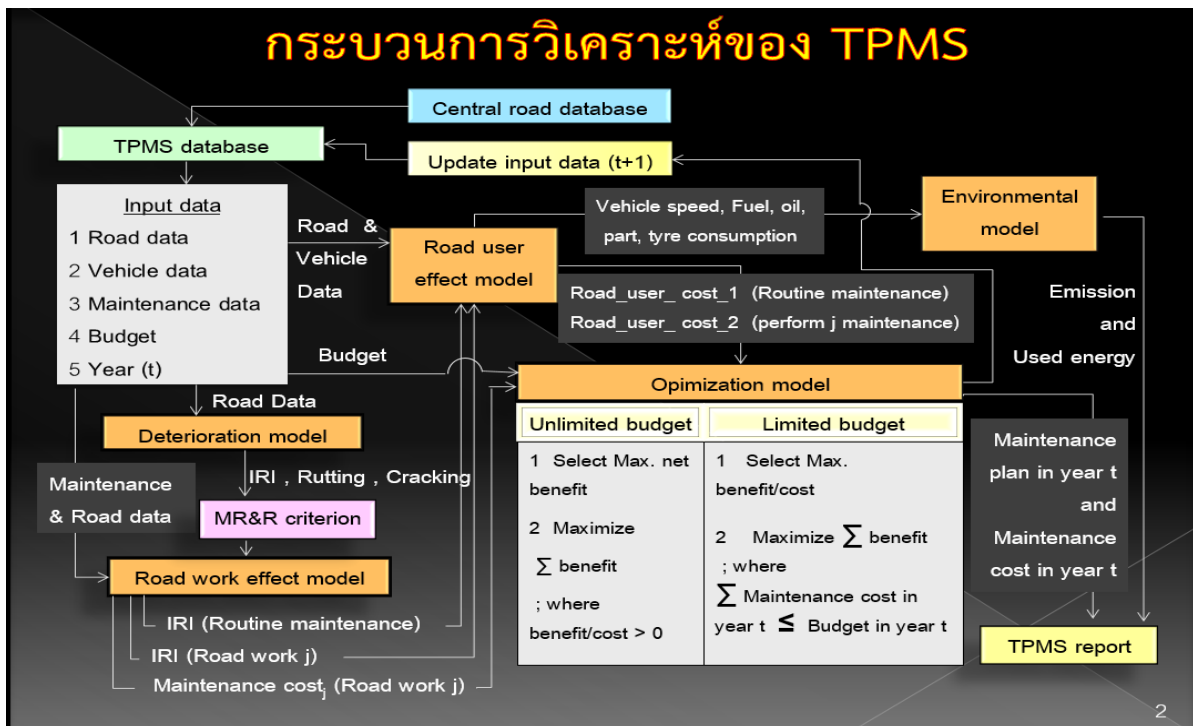
รูปที่ 26 การทำงานของระบบบริหารงานบำรุงทาง TPMS (Thailand Pavement Management System)

กลุ่มที่ปรึกษาได้จัดทำแผนงานกิจกรรมบำรุงรักษาทางหลวงประจำปีงบประมาณ 2567 และแปรผลเพื่อจัดทำรายงาน สภาพโครงข่ายทางหลวงวิธีซ่อมบำรุงผิวทางลาดยางและคอนกรีต จากข้อมูลการสำรวจและข้อมูลสภาพความเสียหายของทางหลวงในฐานข้อมูล Roadnet ด้วยโปรแกรม TPMS (Thailand Pavement Management System) ซึ่งเป็นโปรแกรมที่นำเอา สภาพความเสียหายของถนนในรูปแบบต่าง ๆ เช่น ร่องล้อ รอยแตก ค่า IRI รวมทั้งปริมาณจราจร มาพยากรณ์การเสื่อมสภาพของถนนด้วยแบบจำลองการเสื่อมสภาพ (Deterioration Models) และผลกระทบต่อผู้ใช้ทางในรูปแบบของค่าใช้จ่ายในการใช้รถยนต์ (Vehicle Operating Cost) ค่าสูญเสียเวลา (Value of Time) ซึ่งรวมเรียกว่าค่าใช้จ่ายของผู้ใช้ทาง (Road User Costs) ซึ่งระบบ การทำงานของโปรแกรมแสดงดังรูปที่ 26 นอกจากนี้ แบบจำลองยังสามารถคำนวณปริมาณมลพิษอัน เกิดจากการใช้รถยนต์ (Environmental Models) รวมถึงผลของการซ่อมบำรุงถนนที่มีผล ต่อการให้บริการของถนนที่เพิ่มขึ้น (Road Work Effect Models) ซึ่งแบบจำลองเหล่านี้ได้รับการ ปรับปรุงจากระบบ HDM-4 ของธนาคารโลก (World Bank) และนำมาใช้วิเคราะห์เพื่อหา แนวทางการซ่อมบำรุงให้เกิดความคุ้มค่ามากที่สุด โดยจัดทำเป็นรายงานสรุปผลการวิเคราะห์แสดงผล ในมิติที่หลากหลาย เช่น แยกตามหน่วยงาน รหัสงาน จังหวัด เป็นต้น
