โครงการค่าสำรวจและประเมินสภาพทาง
โครงข่ายทางหลวง เพื่อเพิ่มประสิทธิภาพใช้จ่าย
งบประมาณทางหลวงในระยะยาว ปี 2567

ประชุมตรวจรับ
(รายงานเบื้องต้น)
Inception Report
วันที่ 17 พฤษภาคม 2567

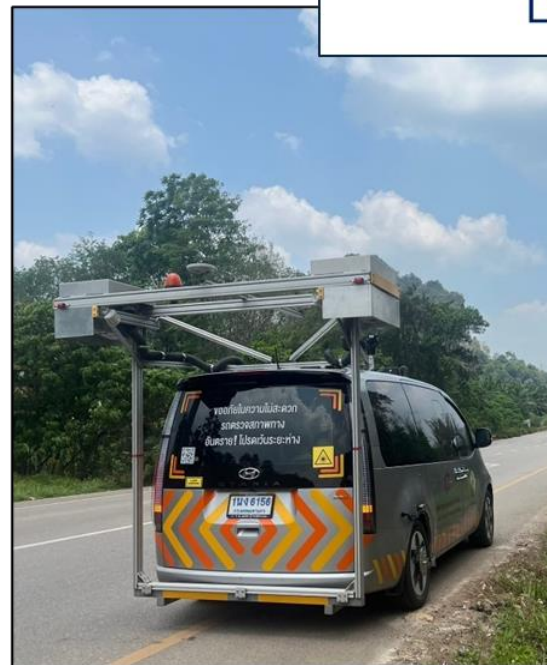
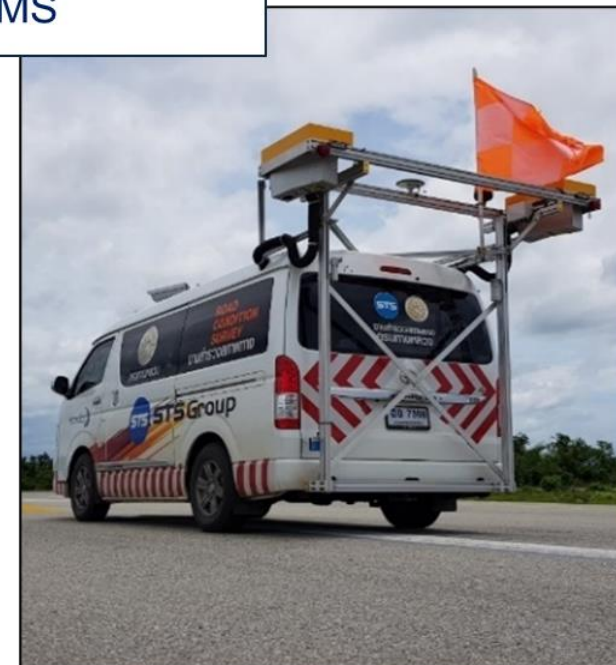
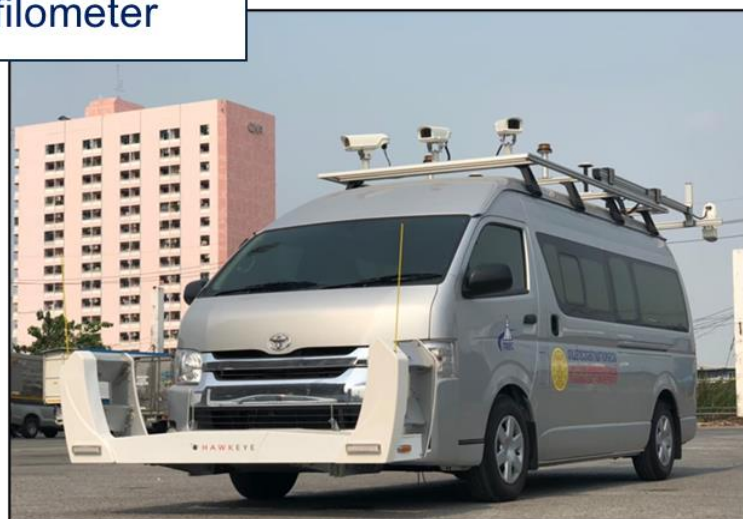
รถสำรวจทั้ง 4 คัน ที่ติดตั้งอุปกรณ์เลเซอร์

สามารถตรวจวัดค่าต่างๆ ได้ ดังนี้

1. ดัชนีความขรุขระสากล (IRI)
2. ค่าความลึกเฉลี่ยของผิวทาง (MPD)
3. ค่าความลึกร่องล้อ (Rutting)

LCMS

Laser Profilometer

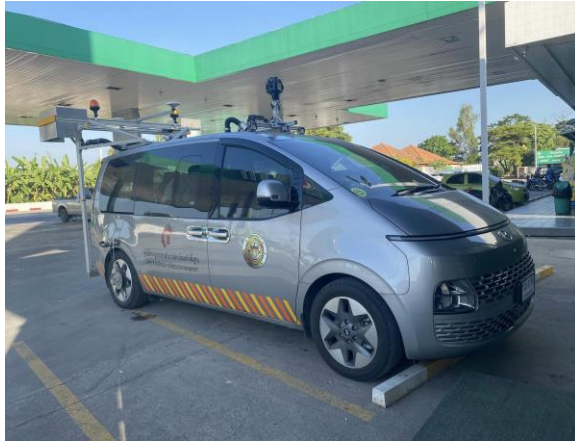
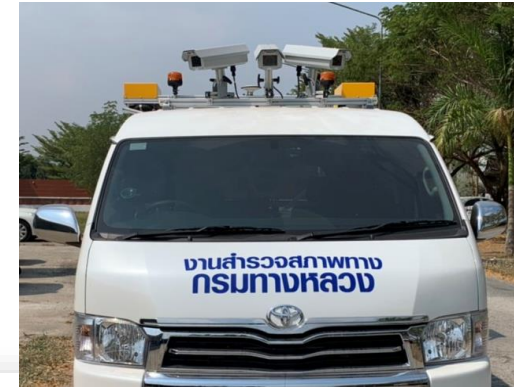
ก่อนดำเนินการสำรวจ ต้องมีการตรวจสอบสถานะความพร้อมของอุปกรณ์ก่อนเริ่มดำเนินการ

รถสำรวจ LCMS คันที่ 1

รถสำรวจ LCMS คันที่ 2

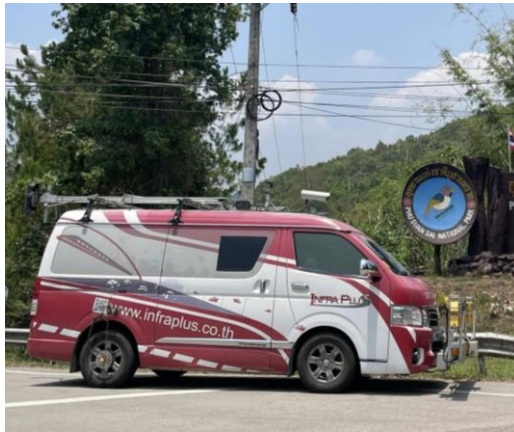
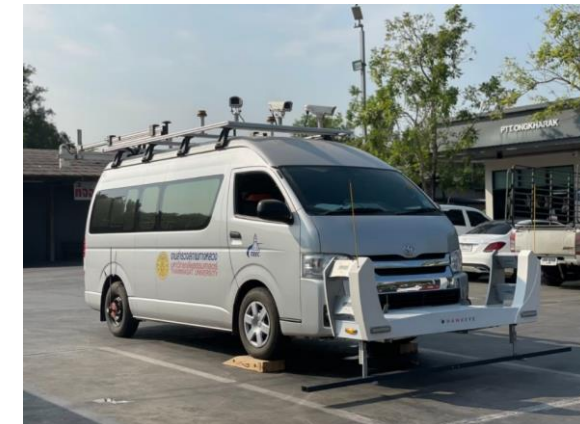
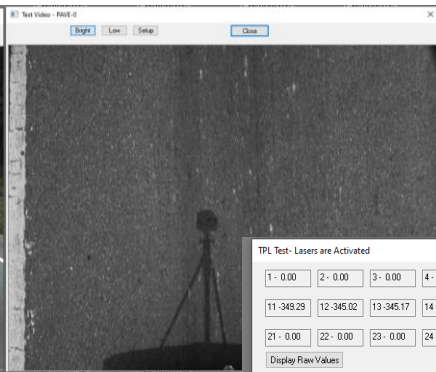
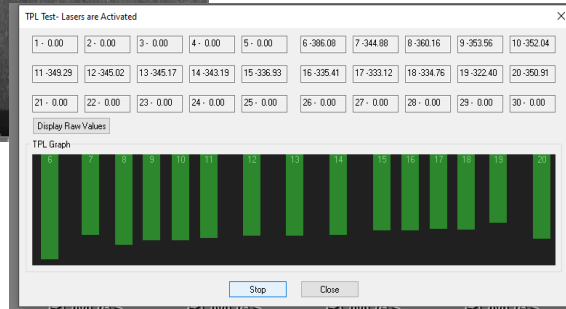
ก่อนดำเนินการสำรวจ ต้องมีการตรวจสอบสถานะความพร้อมของอุปกรณ์ก่อนเริ่มดำเนินการ

รถสำรวจ Laser Profilometer คันที่ 1

รถสำรวจ Laser Profilometer คันที่ 2

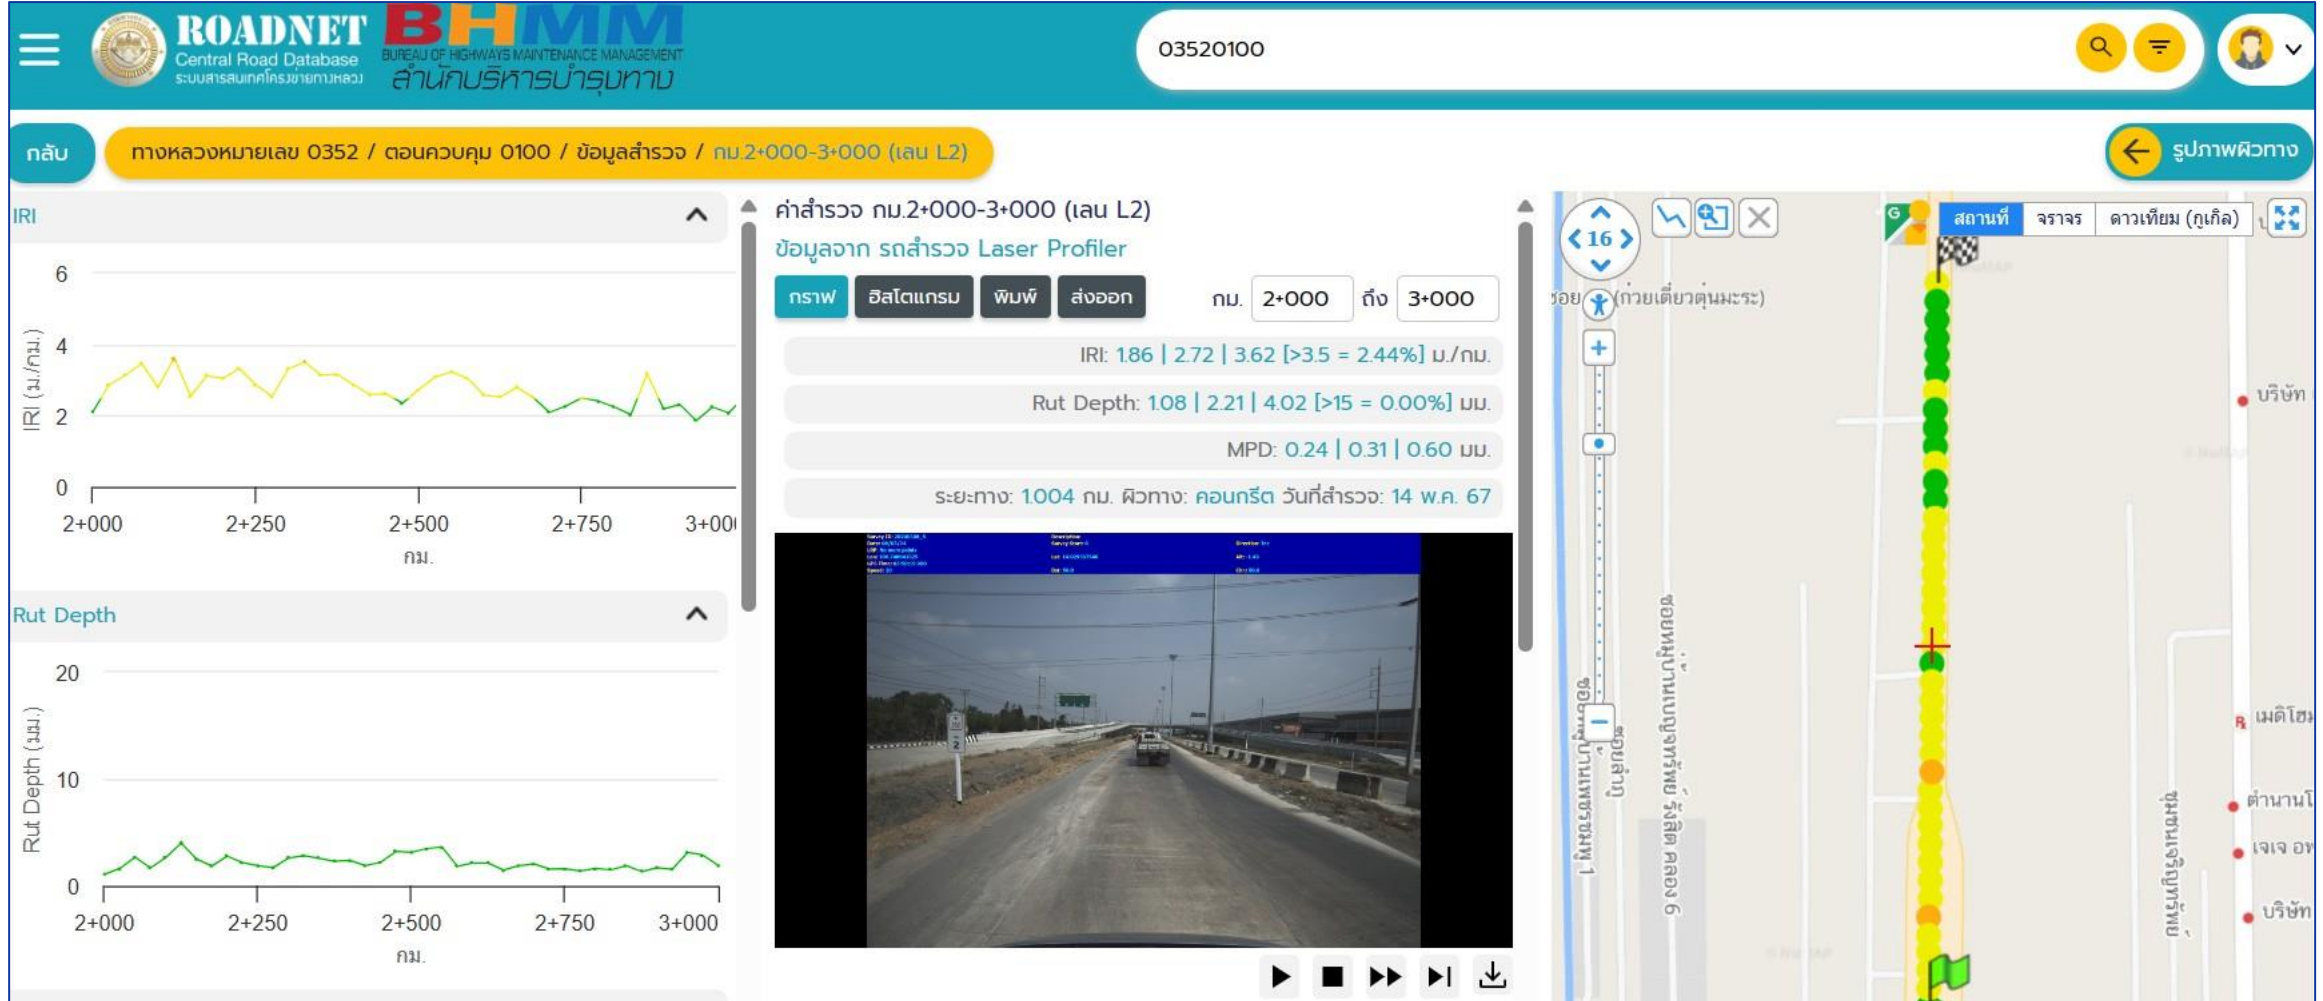
ผลลัพธ์การสอบเทียบข้อมูลผิวคอนกรีต สายทาง 352 ตอนควบคุม 0100 นำเข้าระบบ **Roadnet**

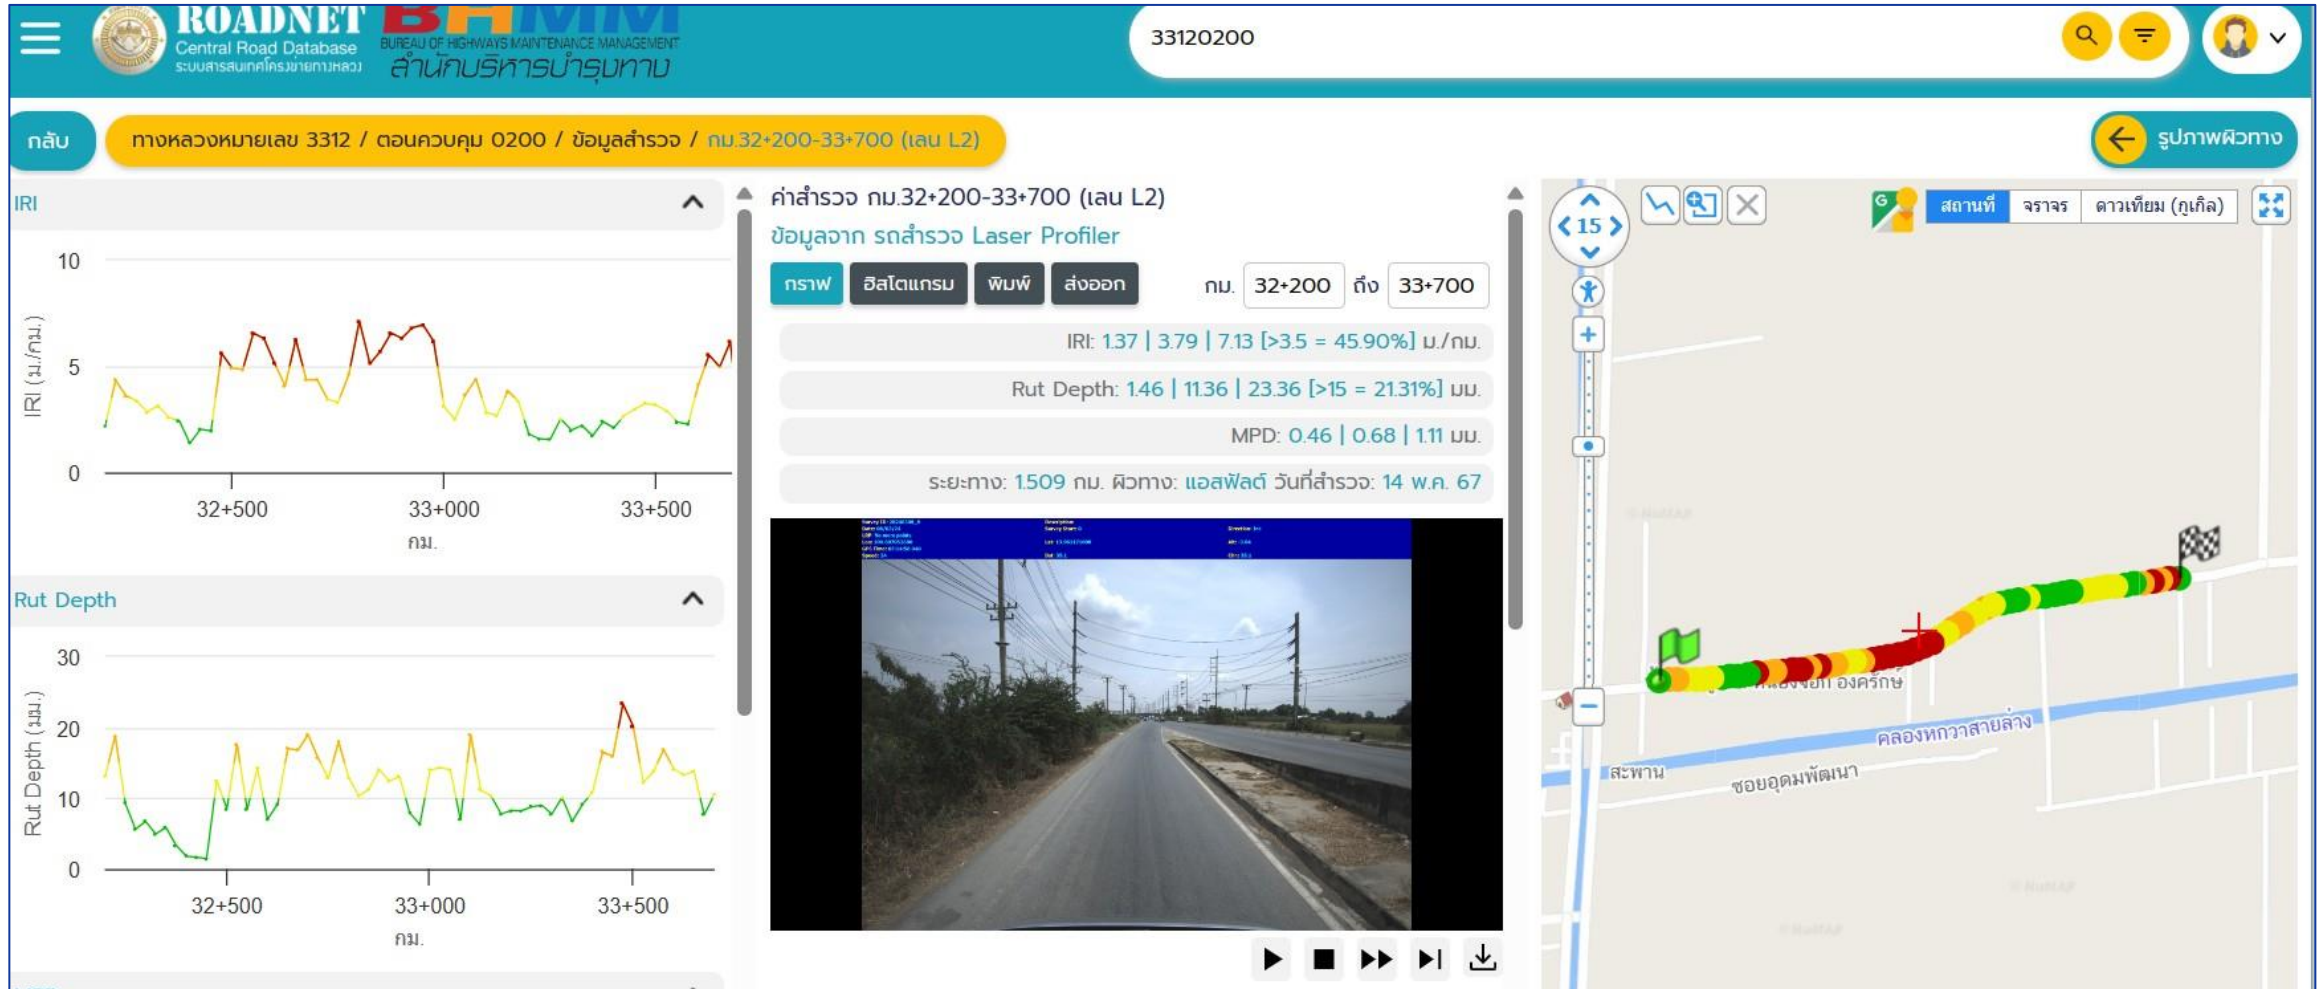
ผลลัพธ์การสอบเทียบข้อมูลผิวลาดยาง สายทาง 3312 ตอนควบคุม 0200 นำเข้าระบบ **Roadnet**

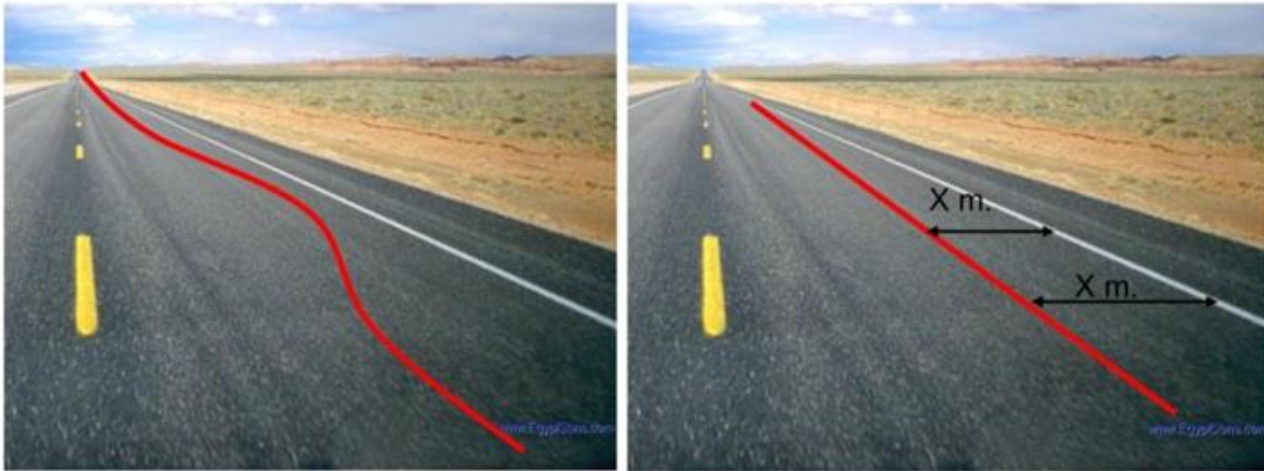
ค่าดัชนีความขรุขระสากล (IRI)

แนวการสำรวจตามที่คนขับรถขับไม่ตรงตามแนวเลนสำรวจ ระบบ Automated lane-tracking แก้ไขแนวการวิ่งสำรวจของรถ ให้สอดคล้องกับเลนสำรวจ

LASER PROFILER ใช้ข้อมูลจากเลเซอร์ 2 จุด บริเวณกึ่งกลาง ร่องล้อ LCMS มีจำนวนเลเซอร์ทั้งสิ้น 4,096 จุด เก็บข้อมูลได้กว้าง 4.0 ม. การแบ่งพื้นที่ร่องล้อสำหรับคำนวณค่า IRI ของ LCMS

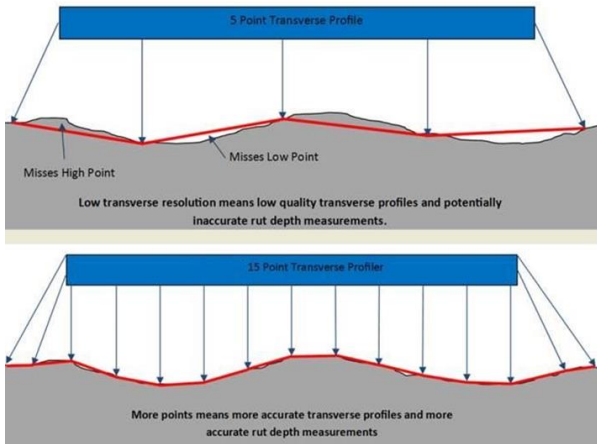
การตรวจวัดร่องล้อโดยแบบเลเซอร์ 7 หรือ 15 จุด ที่มีระยะของจุดตรวจวัดตายตัวข้อมูลประเภทนี้จะมี ความแม่นยำขึ้นกับตำแหน่งที่เลเซอร์ตกกระทบ ซึ่งระยะในการติดตั้งได้ถูกออกแบบมาโดยผู้ผลิตเครื่องมือซึ่ง ปรับแต่งมาให้เหมาะสมกับลักษณะทางโดยทั่วไปทั้งนี้ความคลาดเคลื่อนของการตรวจวัดอาจเกิดขึ้นได้ในกรณีที่ เลเซอร์ไม่ตกกระทบ ณ ตำแหน่งที่เป็นจุดที่ร่องล้อมีความลึกสูงสุดได้

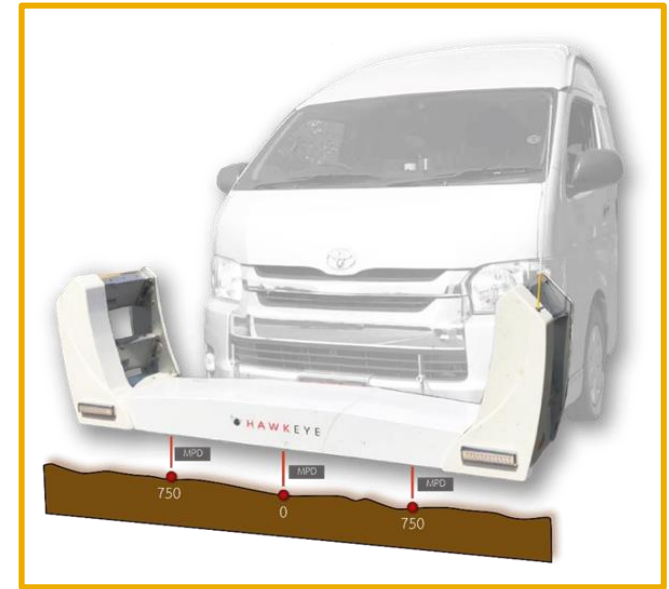
เป็นการใช้เลเซอร์สร้างโปรไฟล์ตามยาวเพื่อคำนวณค่าความหยาบของผิวทาง โดยพบในระบบสำรวจจาก LASER1 LASER2 และ LASERDOH เป็นวิธีการเก็บค่า MPD แบบทิศทางเดียวกับการวิ่งของรถสำรวจ โดยชุดเลเซอร์ที่ใช้ในการเก็บค่า MPD ประกอบไปด้วย จุดเลเซอร์ 750 มิลลิเมตร ซ้ายและขวา และจุดเลเซอร์ CENTRE ข้อมูลที่ได้จากการสำรวจจะเป็นรูปแบบจุด โดยที่เครื่องมือทำการเก็บค่าทุก 1 มิลลิเมตร และคำนวณตามหลักเกณฑ์มาตรฐาน

อุปกรณ์เลเซอร์ของรถสำรวจลักษณะที่ 1
ที่ใช้สำหรับเก็บค่า MPD

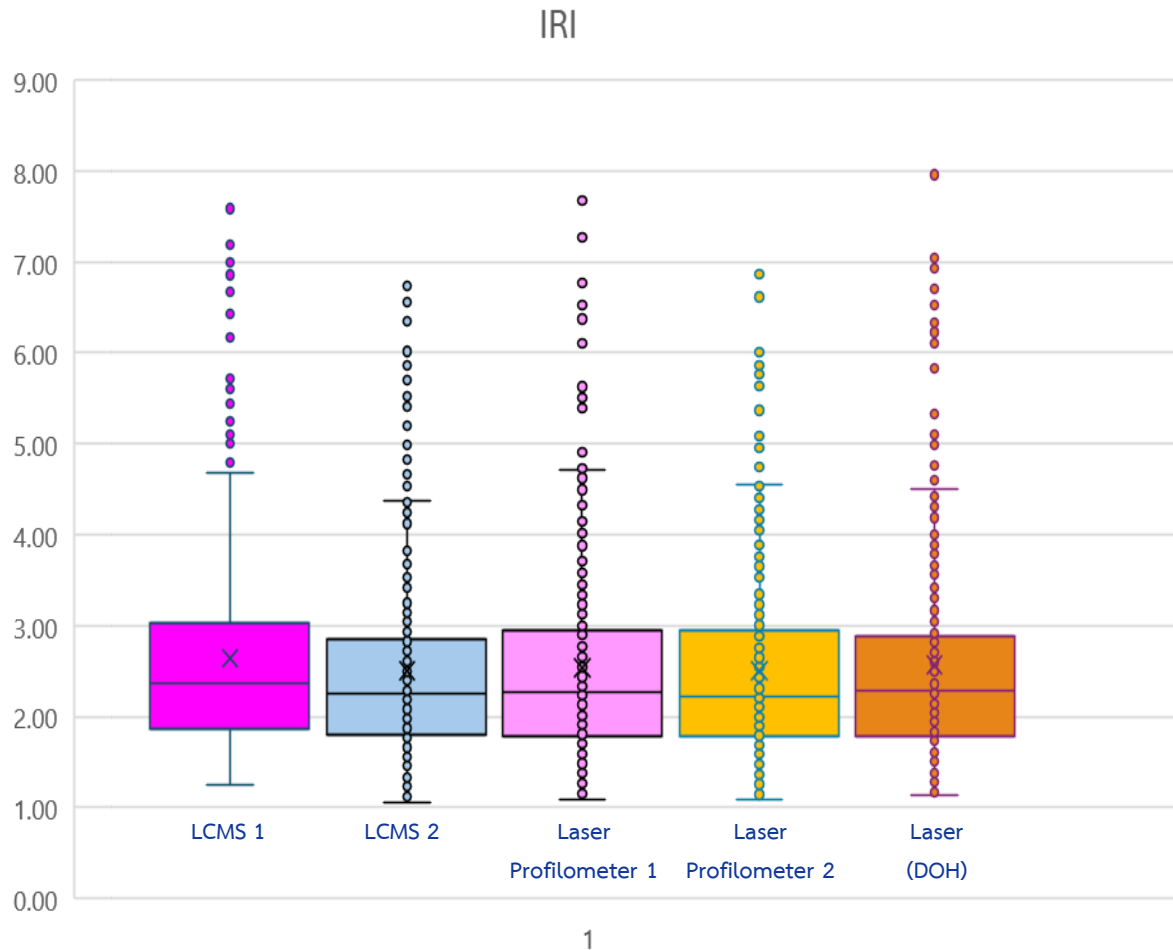
สถิติเชิงพรรณนาสำหรับค่า IRI ของรถสำรวจทั้ง 5 คัน

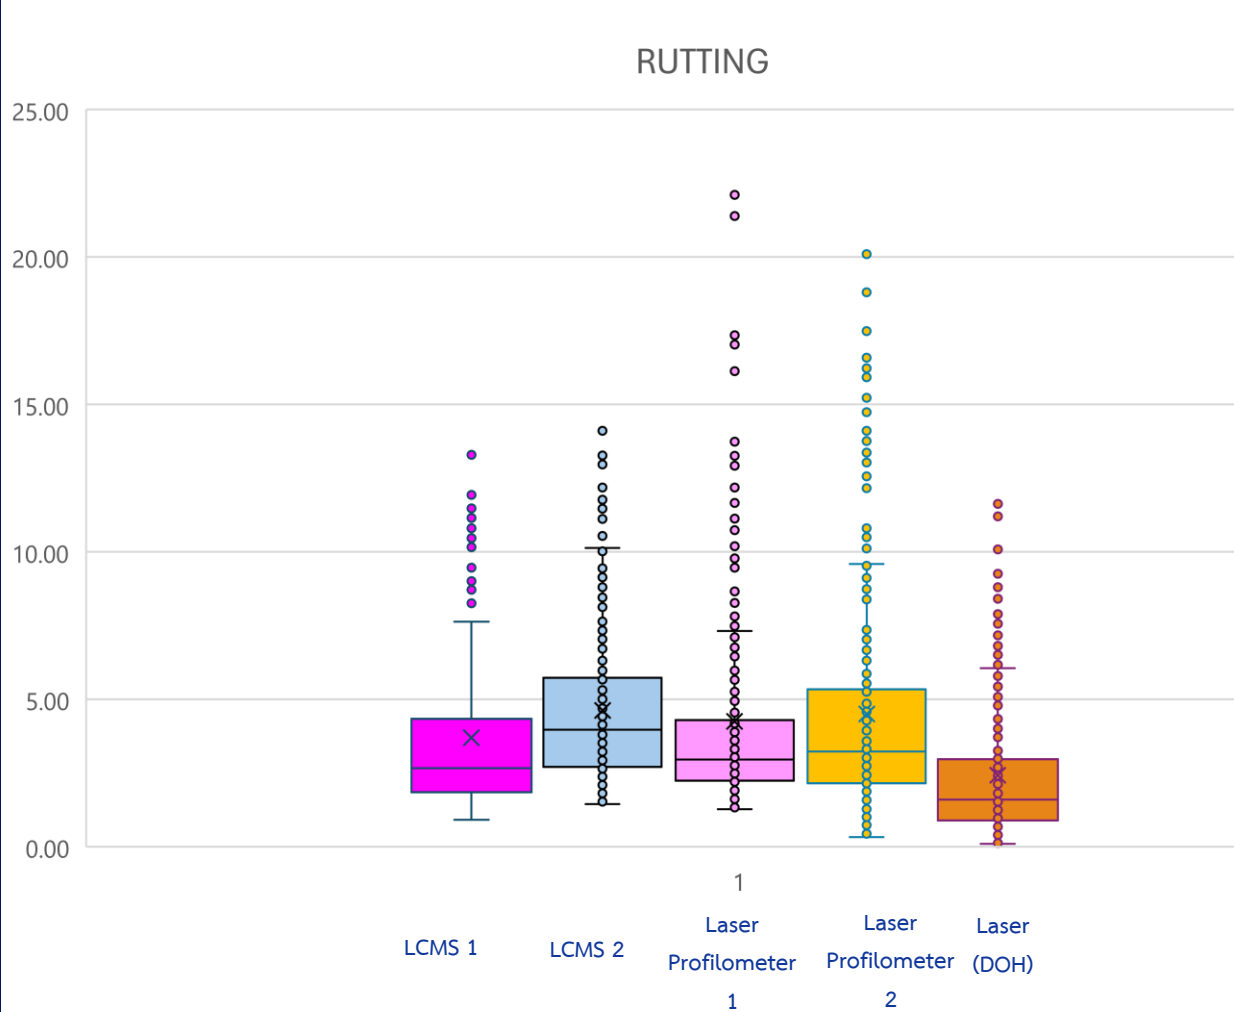
สถิติเชิงพรรณนาสำหรับค่า RUT ของรถสำรวจทั้ง 5 คัน

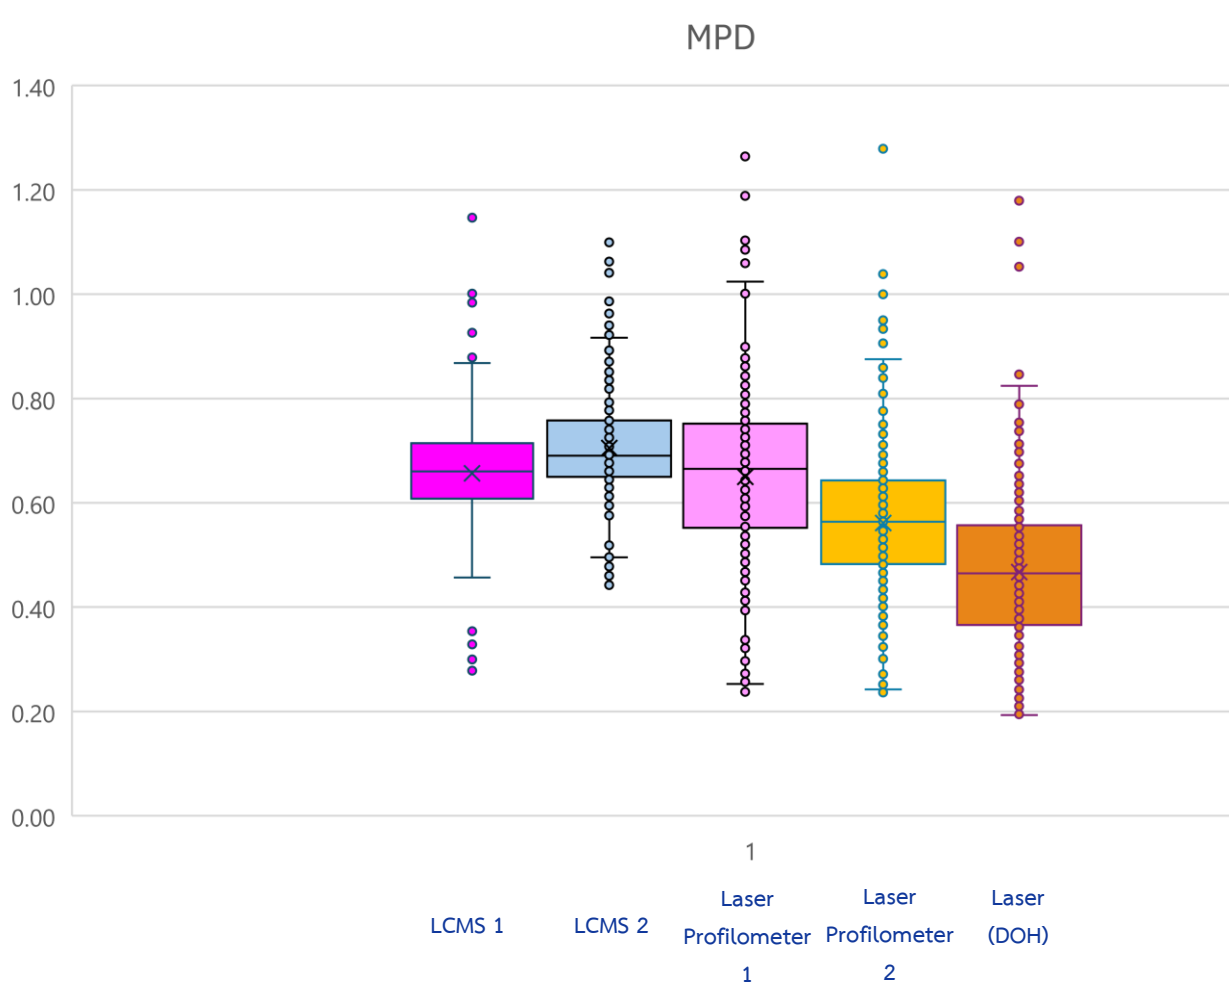
สถิติเชิงพรรณนาสำหรับค่า MPD ของรถสำรวจทั้ง 5 คัน

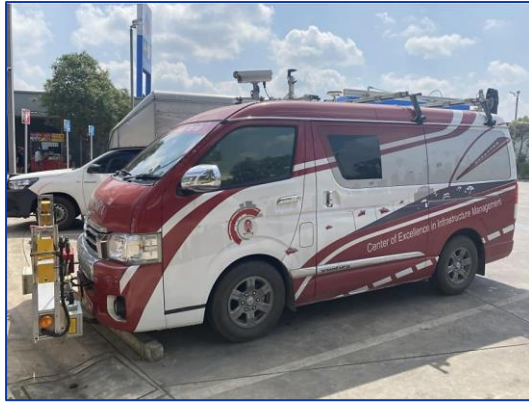
Laser Profile

- ROW
- PAVE
- IRI
- Rutting
- Textures

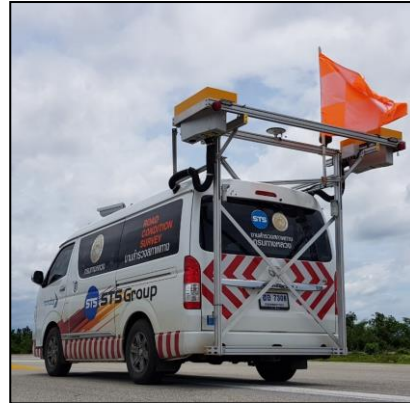
LCMS

- ROW
- PAVE
- IRI
- Rutting
- Textures
- Damage
