โครงการค่าสำรวจและประเมินสภาพทาง
โครงข่ายทางหลวง เพื่อเพิ่มประสิทธิภาพใช้จ่าย
งบประมาณทางหลวงในระยะยาว ปี 2569

ประชุมก่อนเริ่มโครงการ
(Kick-off)
วันที่ 6 มกราคม 2569

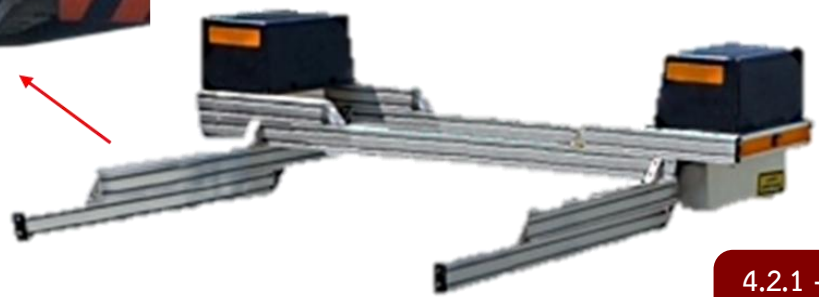
Laser Crack Measurement System (LCMS):
ใช้กล้องความเร็วสูงและเลเซอร์เพื่อสร้างโปรไฟล์ 3 มิติ
ความละเอียดสูงของผิวถนน ตรวจสอบรอยแตกและ
ข้อบกพร่องอื่นๆ

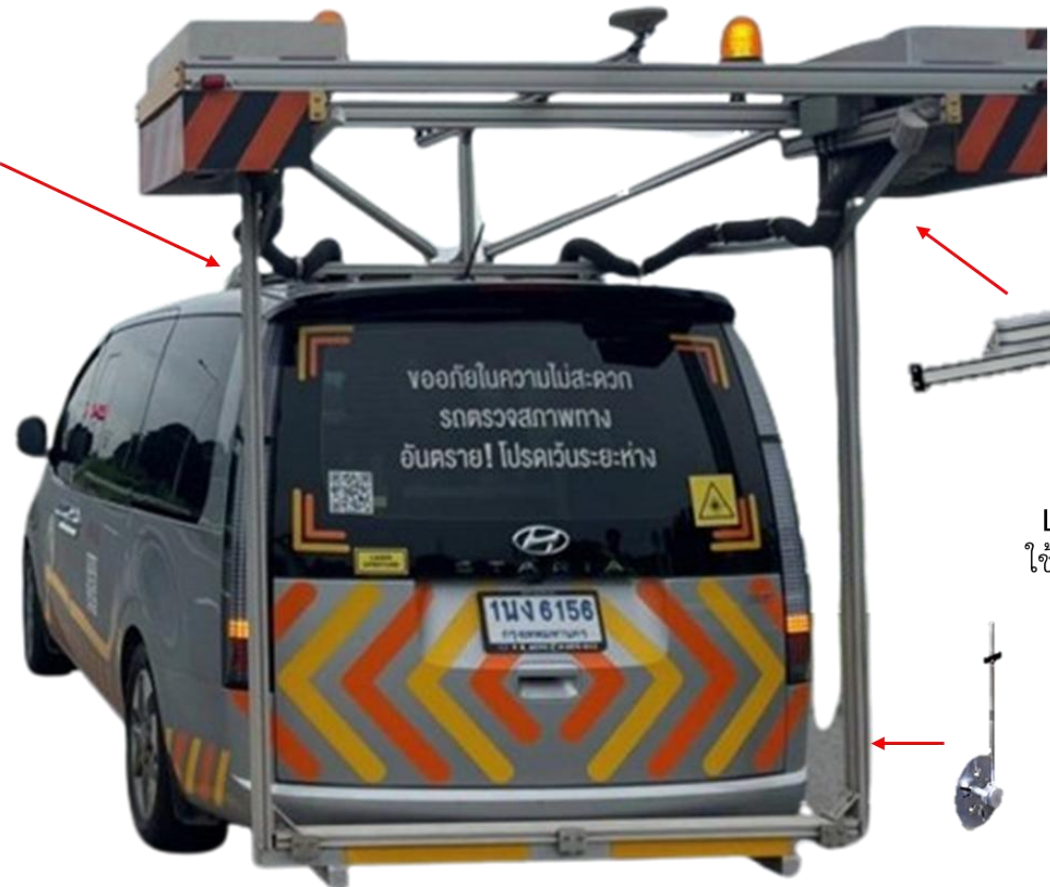
High Resolution
Odometer (HRDMI):
อุปกรณ์วัดระยะทางความ
แม่นยำสูง (< 0.1 ม.) จำเป็น
สำหรับอุปกรณ์เลเซอร์ต่างๆ

Laser Crack Measurement System (LCMS)

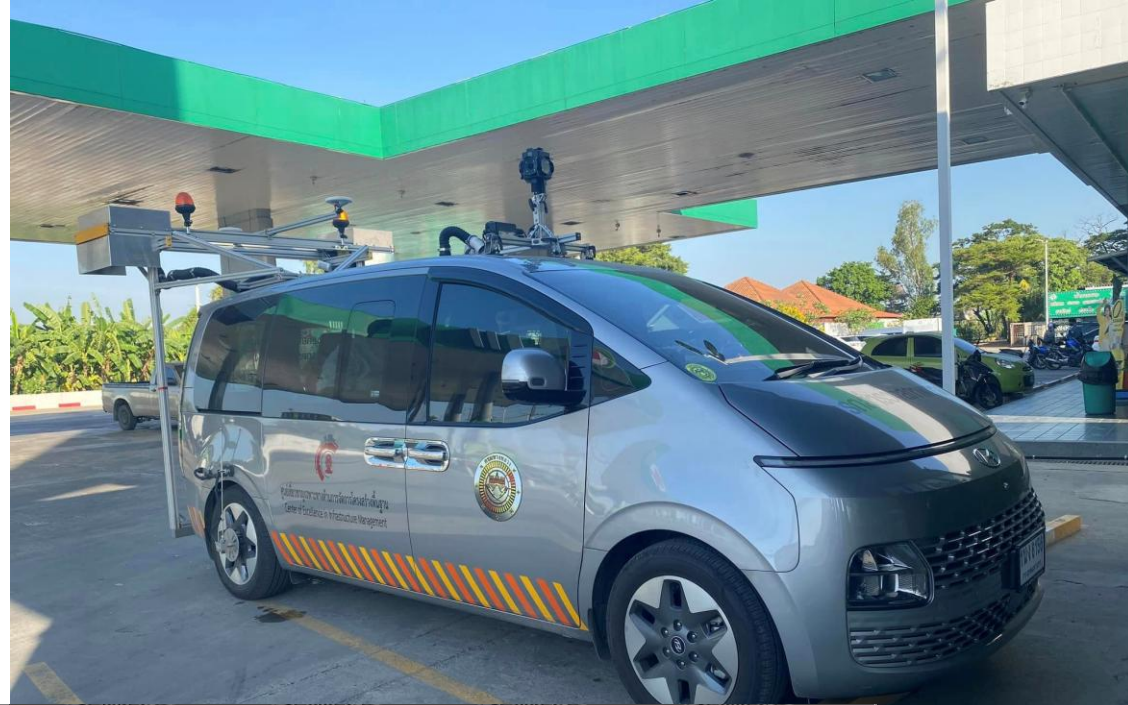
▷ สถานะของ GPS

▷ สถานะของ กล้องหน้า

GPS Test Menu

Status:	Receiving positions..		
Com Port:	COM6: 115200 8 N 1	Event Count:	42
Latitude:	12.215385932	Longitude:	102.650634384
Altitude (HAE):	-6.87	Heading:	151.99
PDOP:	1.60	HDOP:	1.00
GPS Time:	02:39:42.060	UTC Date:	03/05/2024
Satellites:	12	GNSS Quality:	GPS Fix

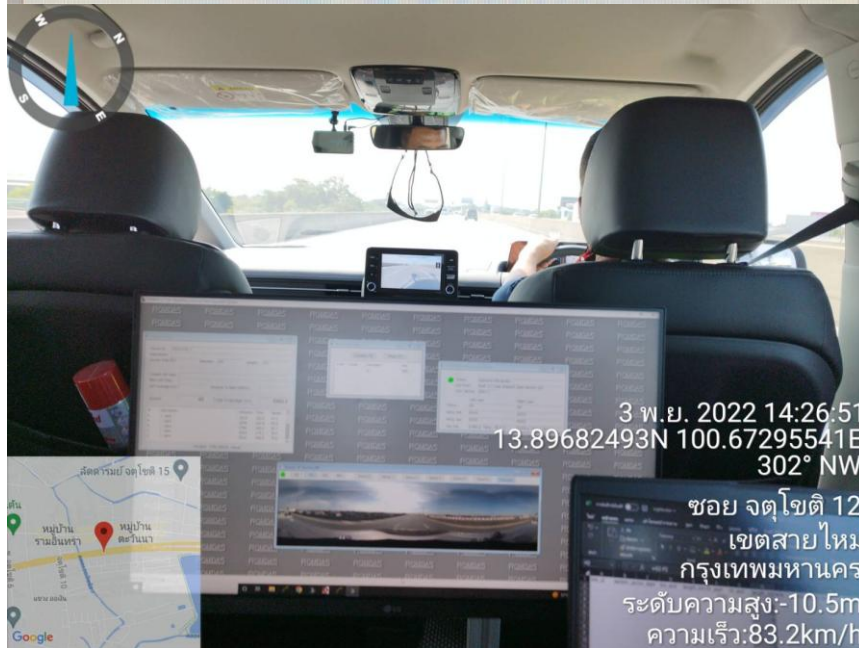
▷ สถานะของ LCMS สำหรับตรวจวัดค่าความเสียหาย

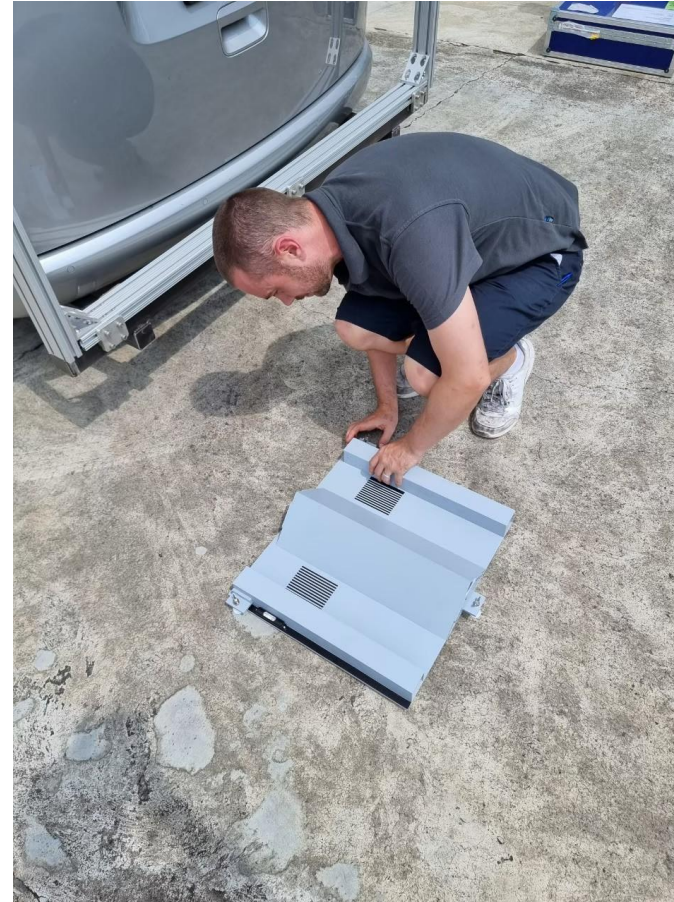
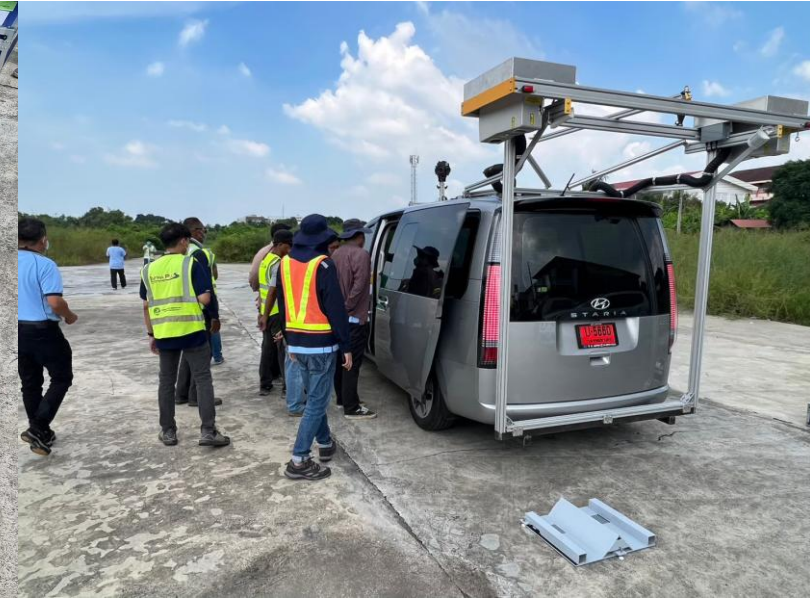
▷ สถานะของ LCMS สำหรับตรวจวัดค่าความเสียหาย

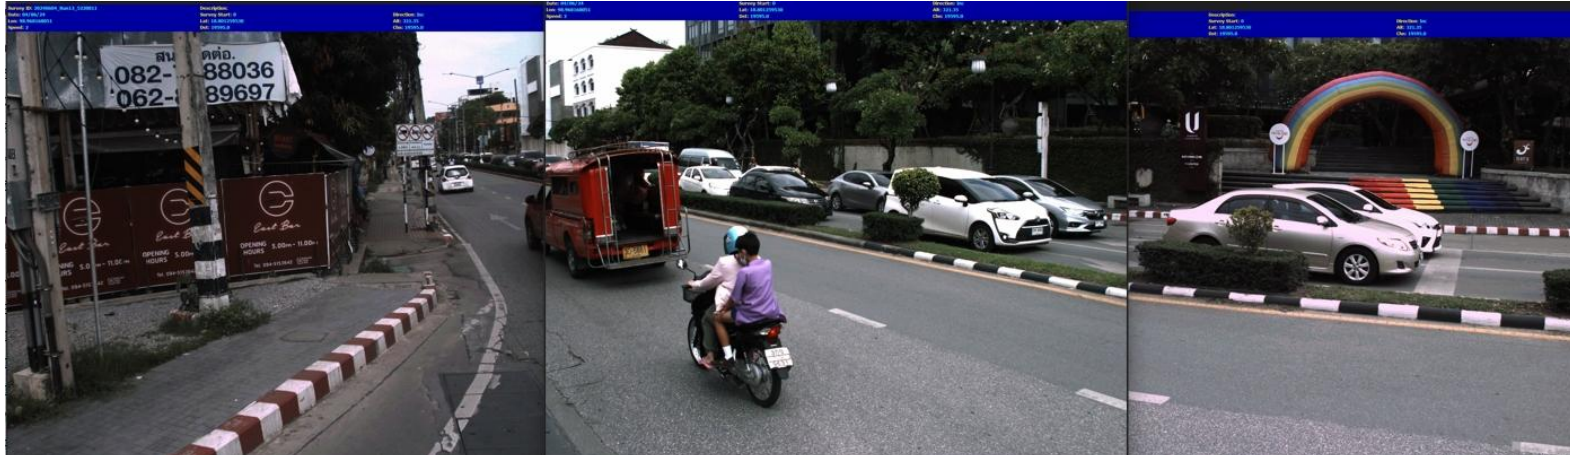
จากภาพเป็นตัวอย่างเป็นจุดชะลอความเร็ว แสดงผลการทำงานเลเซอร์

เมื่อทำความเร็วต่ำ

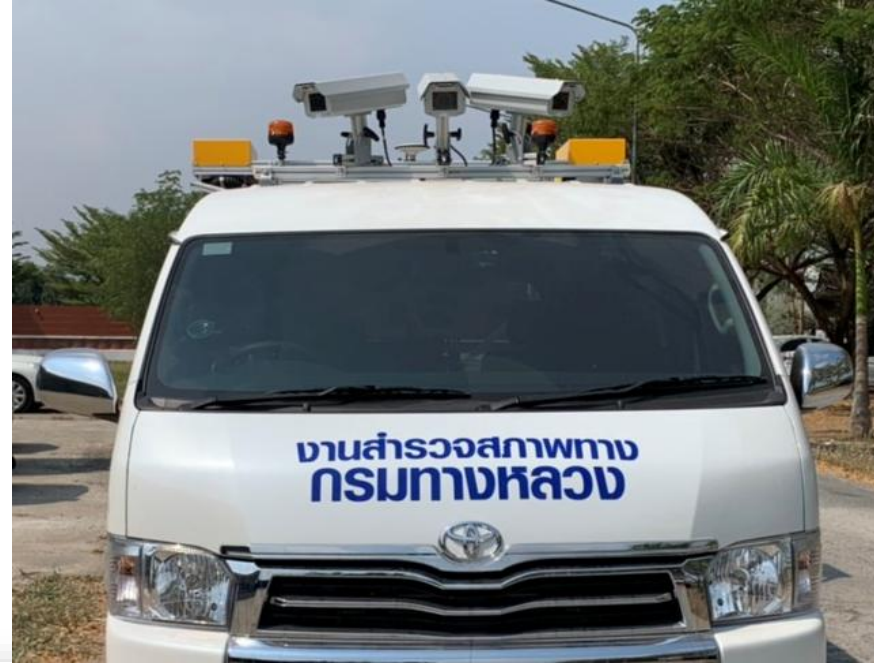
สถานะการทำงาน
และความสะอาดของกล้อง

- ✓ กล้องหน้าตำแหน่งซ้าย (ROW-2)
- ✓ กล้องหน้าตำแหน่งกลาง (ROW-0)
- ✓ กล้องหน้าตำแหน่งคนขับ (ROW-1)

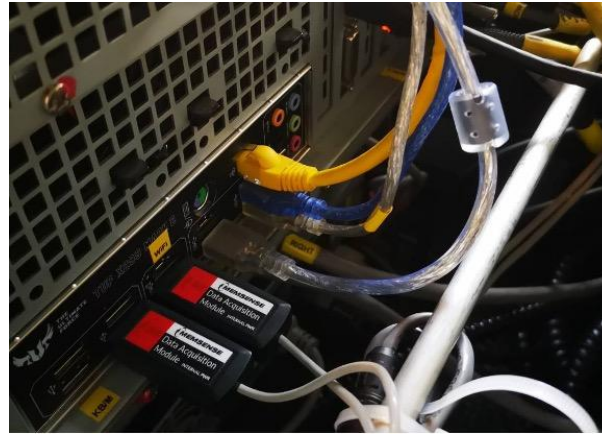
ตรวจสอบอุปกรณ์เลเซอร์

- ✓ สายเคเบิลและจุดต่อระหว่างอุปกรณ์
- ✓ สถานะการทำงานของ LCMS

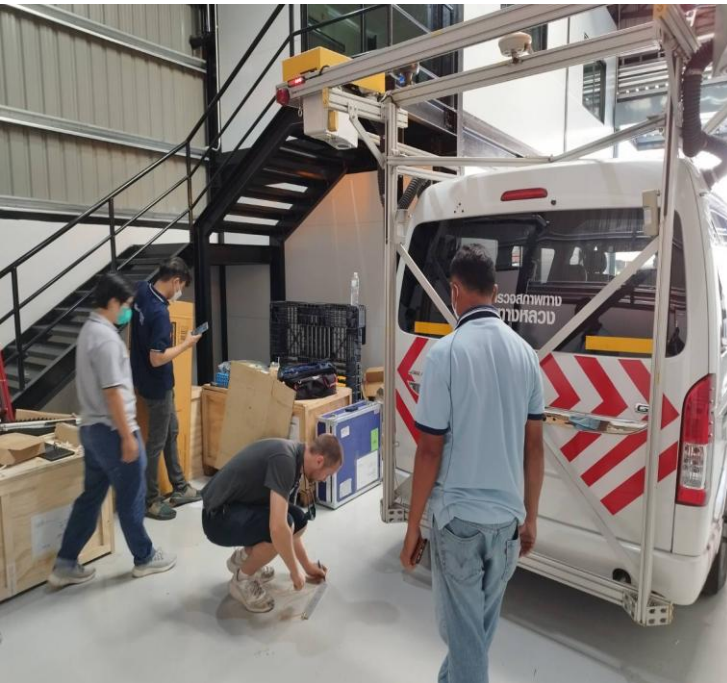
การสอบเทียบอุปกรณ์เลเซอร์

- Range Validation
- Focus Validation

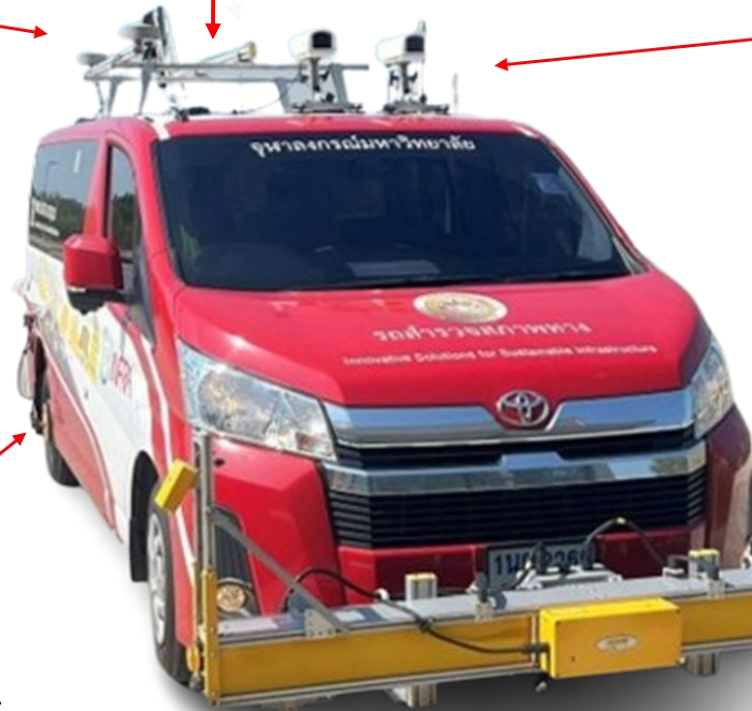
High Resolution
Odometer (HRDMI):
อุปกรณ์วัดระยะทางความ
แม่นยำสูง (< 0.1 ม.) จำเป็น
สำหรับอุปกรณ์เลเซอร์ต่างๆ

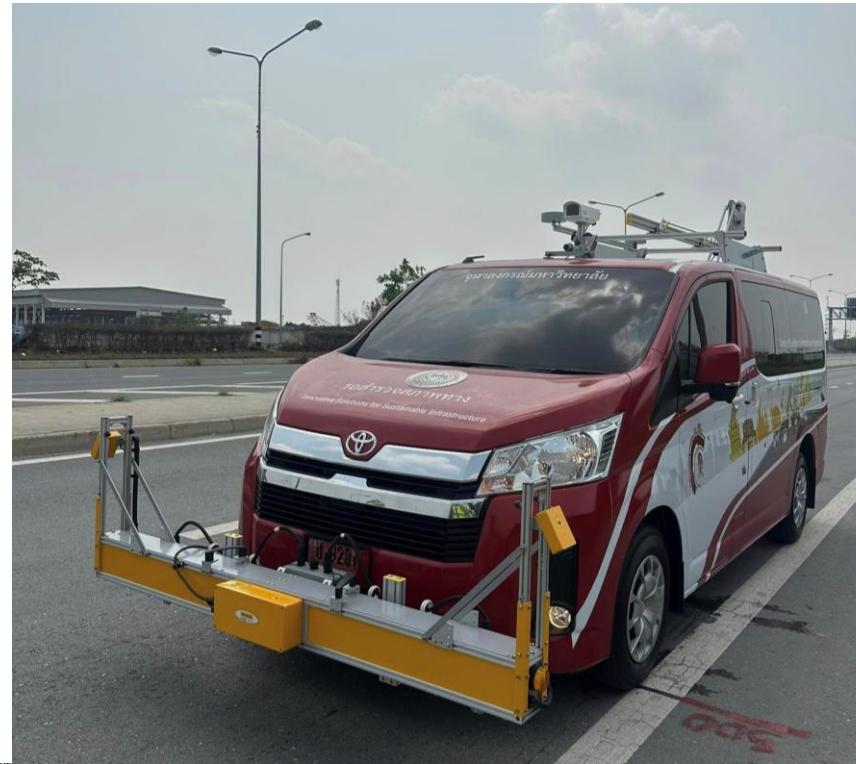
▷ สถานะของ GPS

GPS Test Menu

Status:	Receiving positions..	
Com Port:	COM15: 115200 8 N 1	Event Count: 0
Latitude:	12.783073880	Longitude: 101.424883988
Altitude (HAE):	65.12	Heading: 93.80
PDOP:	1.70	HDOP: 1.00
GPS Time:	04:38:49.020	UTC Date: 05/05/2024
Satellites:	10	GNSS Quality: GPS Fx
Data Received:	<pre>\$GNGSA,M,3,73,69,84,85,,,,,,,,,1.7,0.9,1.4*20 \$GNGSA,M,3,73,69,84,85,,,,,,,,,1.7,0.9,1.4*20 \$GNGSA,M,3,73,69,84,85,,,,,,,,,1.7,0.9,1.4*20 \$GNGSA,M,3,73,69,84,85,,,,,,,,,1.7,1.0,1.5*29 \$GNGSA,M,3,73,69,84,85,,,,,,,,,1.6,0.9,1.3*26 \$GNGSA,M,3,73,69,84,85,,,,,,,,,1.7,1.0,1.3*2F \$GNGSA,M,3,73,69,84,85,,,,,,,,,1.7,1.0,1.3*2F</pre>	
Stop		Close

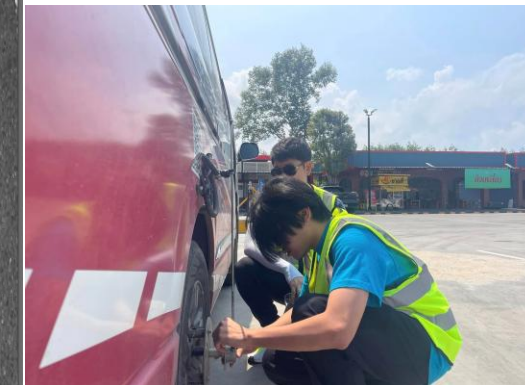
▷ สถานะของ DMI

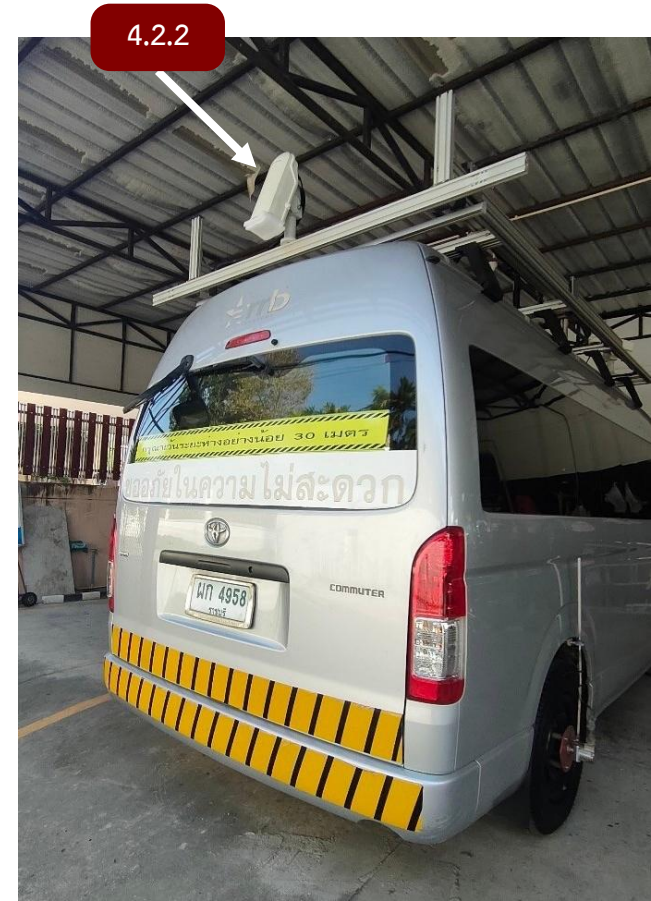
Transverse Profile Logger (TPL)

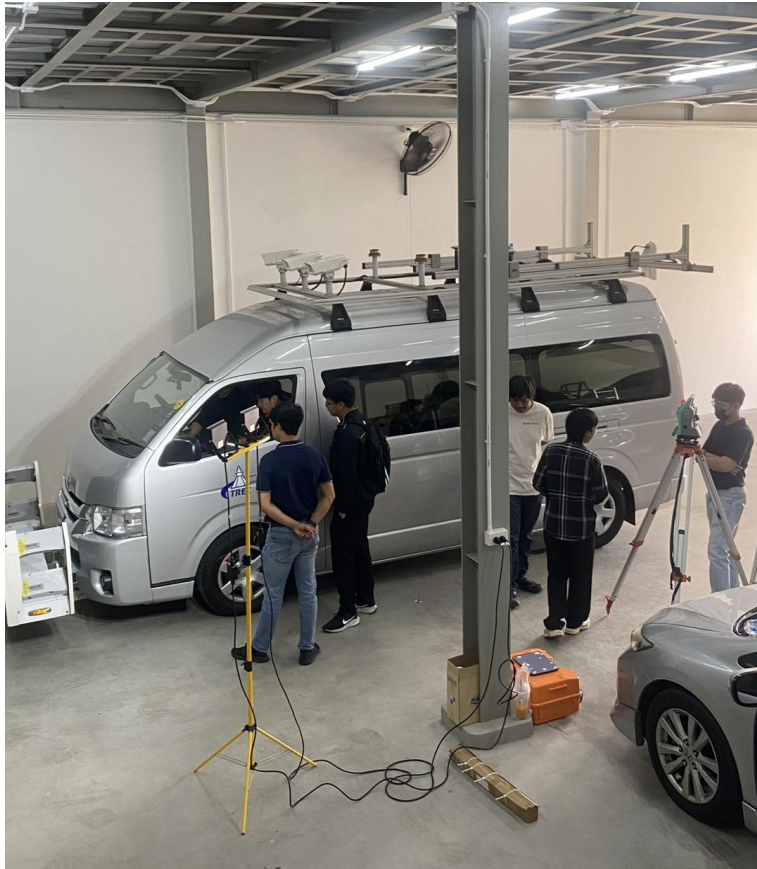
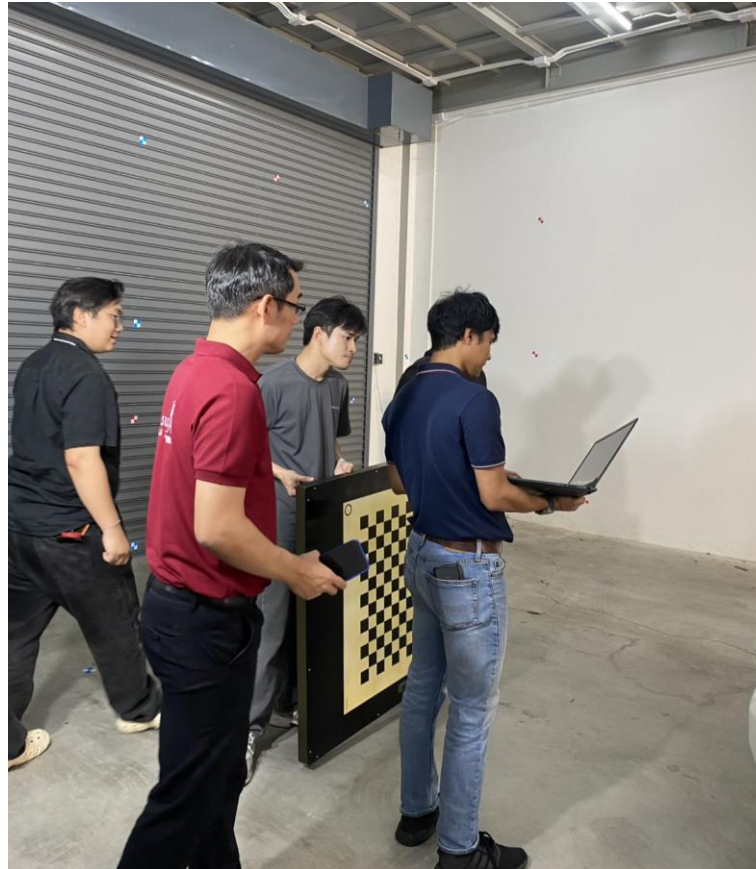
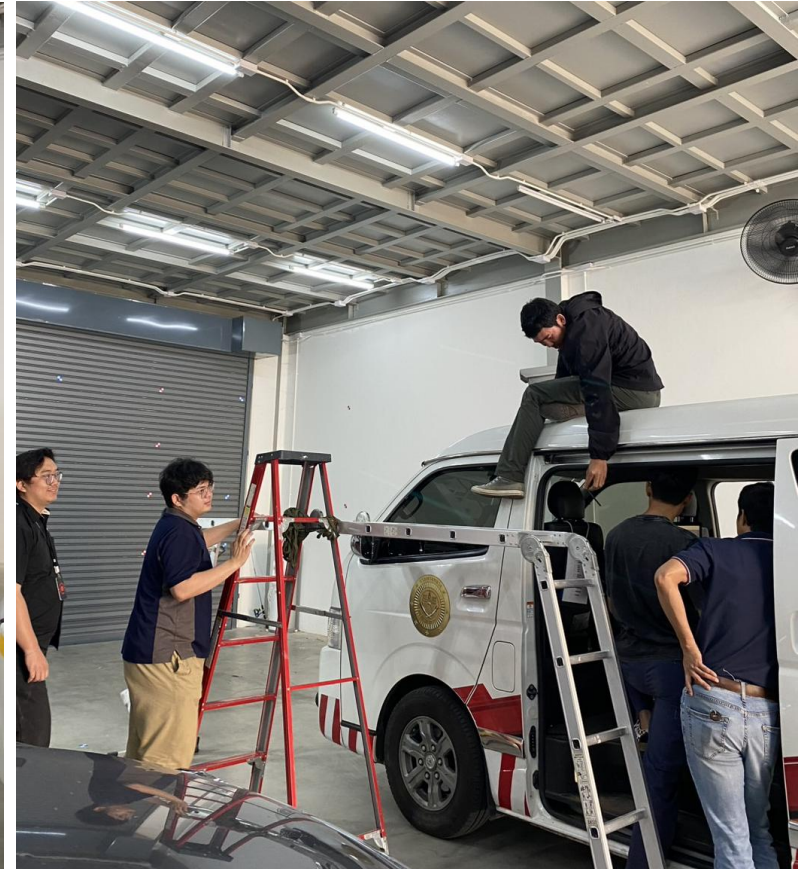
การติดตั้งกล้องและตรวจสอบเพิ่มเติม เพื่อนำใช้ในการวิเคราะห์ตำแหน่งของทรัพย์สินทางหลวง

โดยได้ดำเนินการติดตั้งกล้องแล้วเสร็จ เมื่อวันที่ 26 พ.ย. 2568

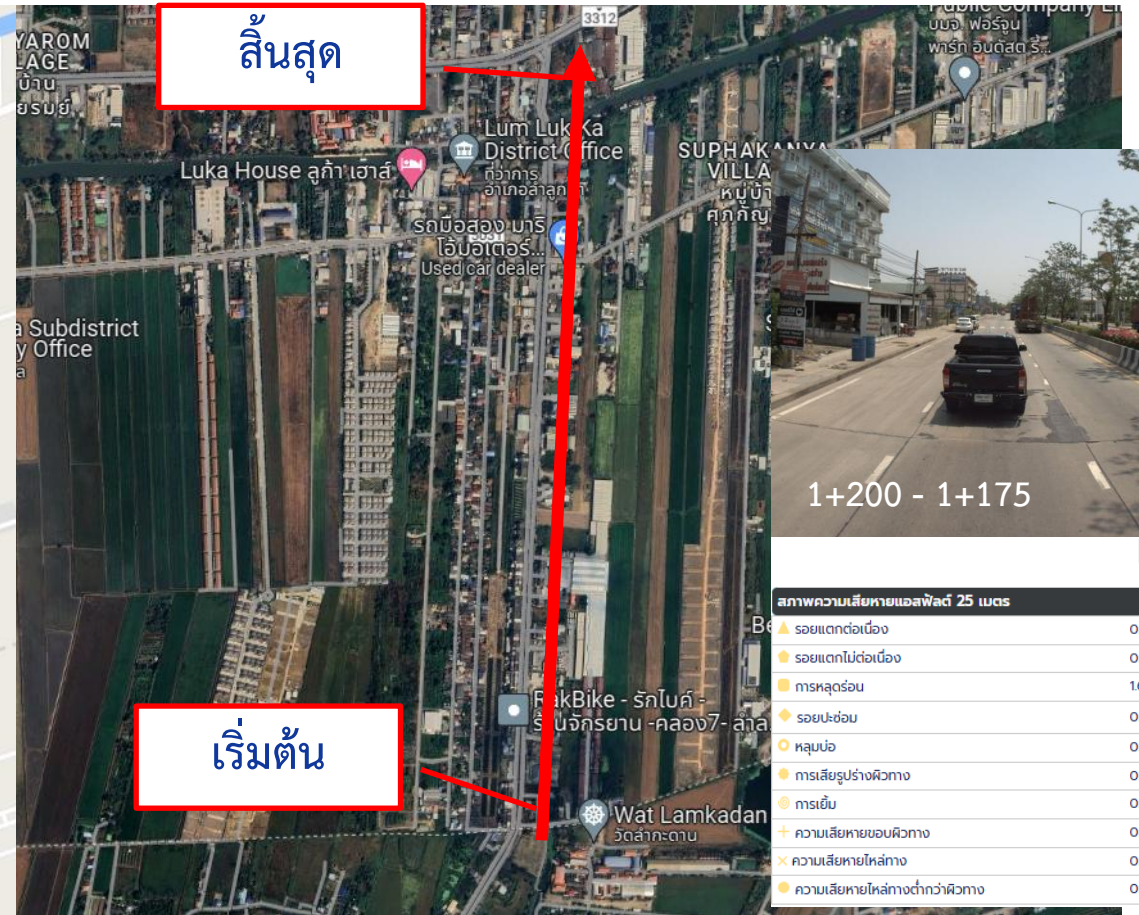
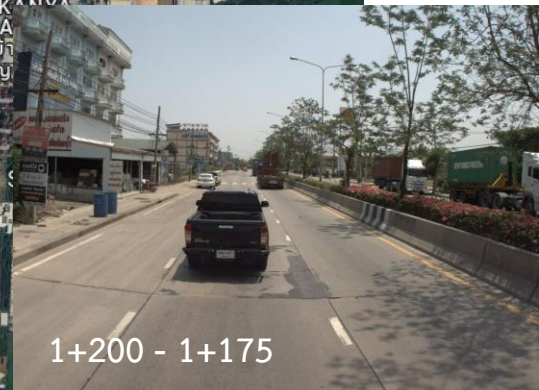
สอบเทียบ Distress

สภาพความเสียหายเอสพีวดี 25 เมตร		
รอยแตกต่อเนื่อง	0.00	ตร.ม./กม.
รอยแตกไม่ต่อเนื่อง	0.00	ตร.ม./กม.
การหลุดร่อน	164	ตร.ม./กม.
รอยปะซ่อม	0.00	ตร.ม./กม.
หลุมบ่อ	0.12	ตร.ม./กม.
การเสียบรูปร่างผิวทาง	0.00	ตร.ม./กม.
การเขี้ยว	0.00	ตร.ม./กม.
ความเสียหายขอบผิวทาง	0.00	ตร.ม./กม.
ความเสียหายไหล่ทาง	0.00	ตร.ม./กม.
ความเสียหายไหล่ทางต่ำกว่าผิวทาง	0.00	ตร.ม./กม.

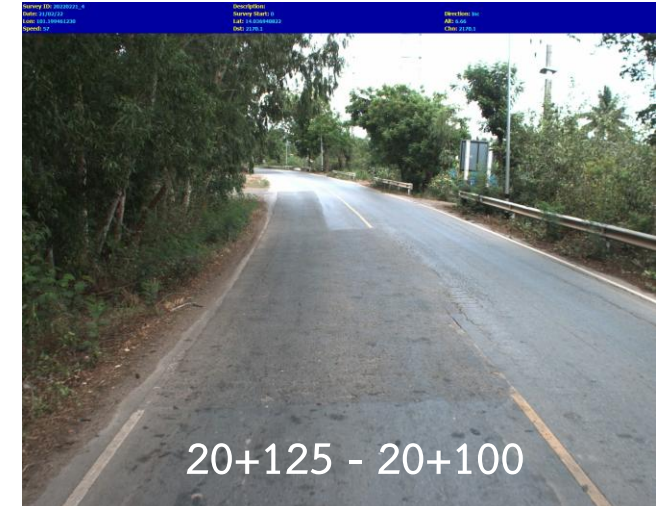
สอบเทียบ Distress

สภาพความเสียหายแอสฟัลต์ 25 เมตร		
▲ รอยแตกต่อเนื่อง	0.03	ตร.ม./กม.
● รอยแตกไม่ต่อเนื่อง	132	ม./กม.
■ การหลุดร่อน	0.00	ตร.ม./กม.
◆ รอยปะซ่อม	0.00	ตร.ม./กม.
○ หลุมบ่อ	0.00	ตร.ม./กม.
● การเสียรูปร่างผิวทาง	0.00	ตร.ม./กม.
◎ การเย็บ	0.00	ตร.ม./กม.
+ ความเสียหายขอบผิวทาง	0.00	ม./กม.
× ความเสียหายไหล่ทาง	0.00	ม./กม.
● ความเสียหายไหล่ทางต่ำกว่าผิวทาง	0.00	ม./กม.

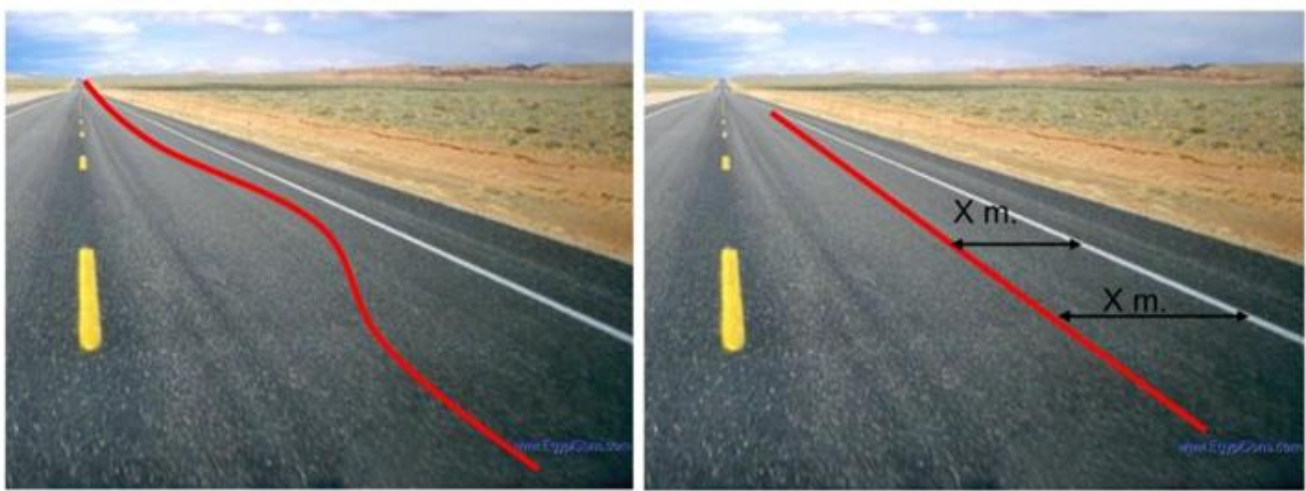
แนวการสำรวจตามที่คนขับรถขับไม่ตรงตามแนวเลนสำรวจ ระบบ Automated lane-tracking แก้ไขแนวการวิ่งสำรวจของรถ ให้สอดคล้องกับเลนสำรวจ

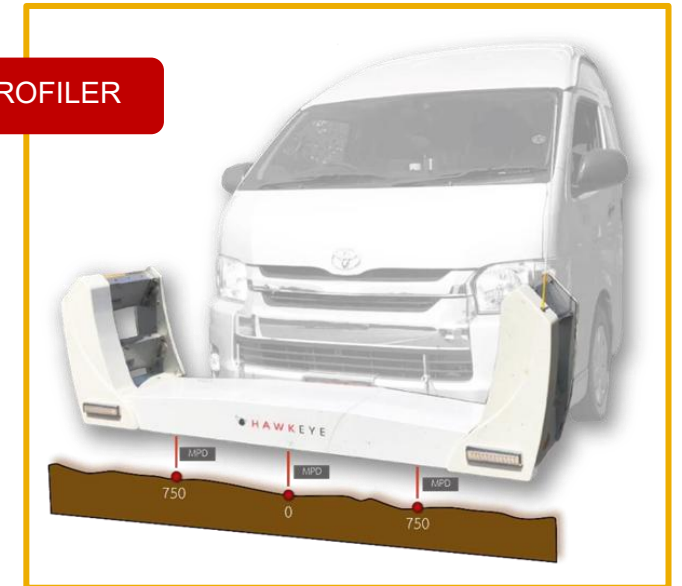
เป็นการใช้เลเซอร์สร้างโปรไฟล์ตามยาวเพื่อคำนวณค่าความหยาบของผิวทาง โดยพบในระบบสำรวจจาก LASER1 LASER2 และ LASERDOH เป็นวิธีการเก็บค่า MPD แบบทิศทางเดียวกับการวิ่งของรถสำรวจ โดยชุดเลเซอร์ที่ใช้ในการเก็บค่า MPD ประกอบไปด้วย จุดเลเซอร์ 750 มิลลิเมตร ซ้ายและขวา และจุดเลเซอร์ CENTRE ข้อมูลที่ได้จากการสำรวจจะเป็นรูปแบบจุด โดยที่เครื่องมือทำการเก็บค่าทุก 1 มิลลิเมตร และคำนวณตามหลักเกณฑ์มาตรฐาน

อุปกรณ์เลเซอร์ของรถสำรวจลักษณะที่ 1
ที่ใช้สำหรับเก็บค่า MPD

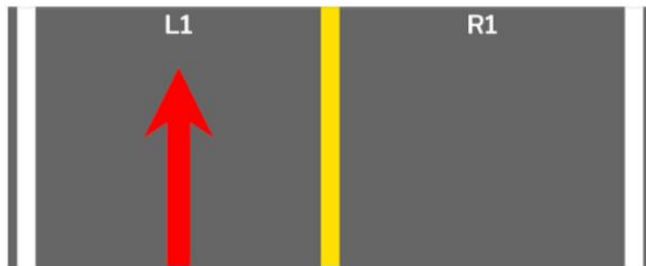
ทิศทาง และช่องจราจร

ลักษณะ	ช่องจราจร	ทิศทางการสำรวจ	เพิ่มเติม
1	ทางหลัก 2 ช่อง	1 ทิศทาง	สำรวจช่องจราจรด้านซ้ายสุดของถนนในทิศทางที่มีความเสียหายมากที่สุด
2	ทางหลัก 4 ช่องขึ้นไป	2 ทิศทาง	สำรวจช่องจราจรด้านซ้ายสุดของถนนทั้ง 2 ทิศทาง
3	ทางคู่ขนาน	2 ทิศทาง	สำรวจช่องจราจรด้านซ้ายสุดของทางคู่ขนานแต่ละฝั่ง

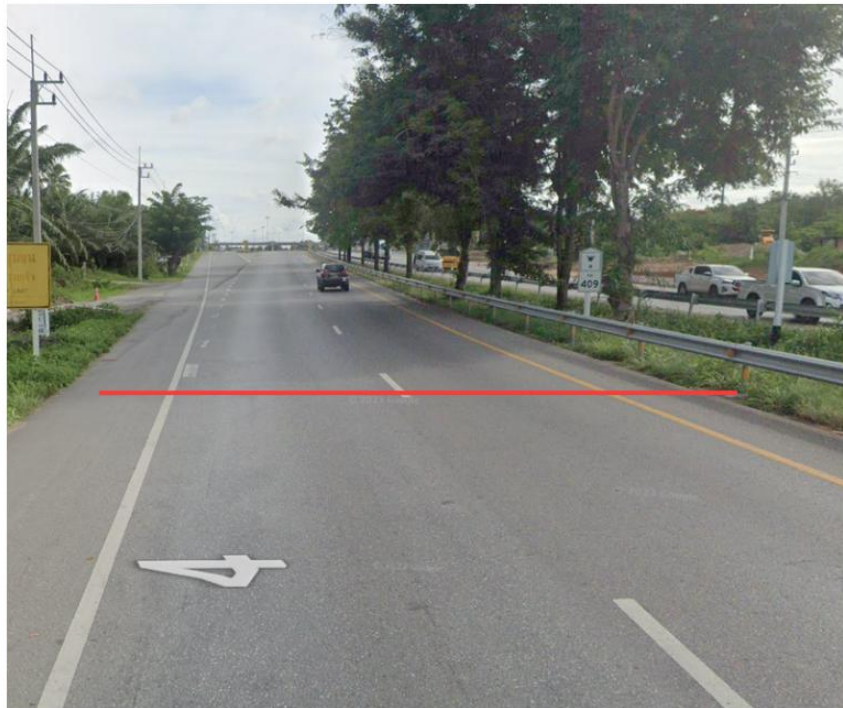
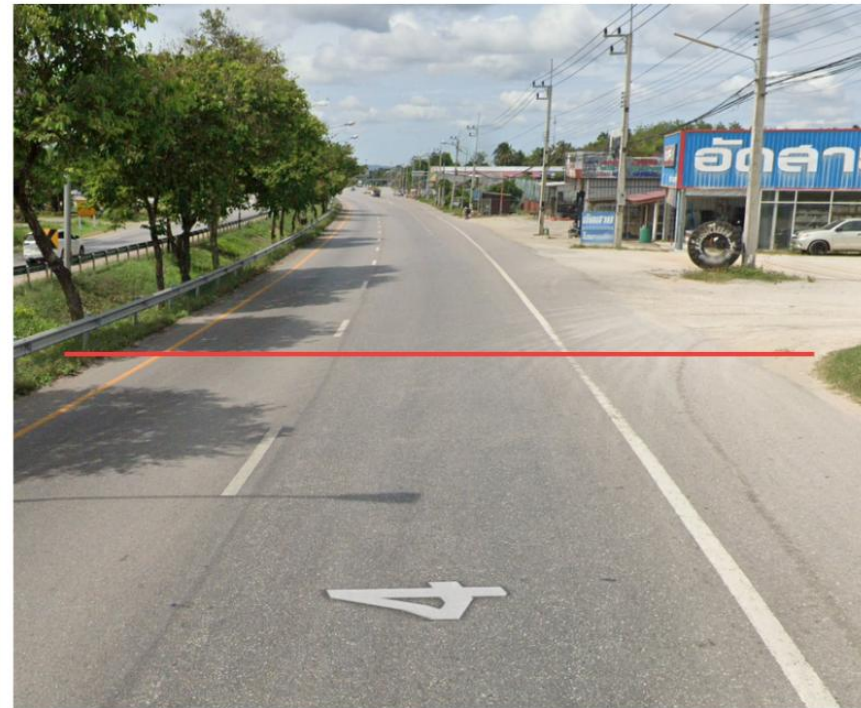
งานตัดผิวทางขนาน Frontage

เส้นประ บรรจบเส้นทึบ

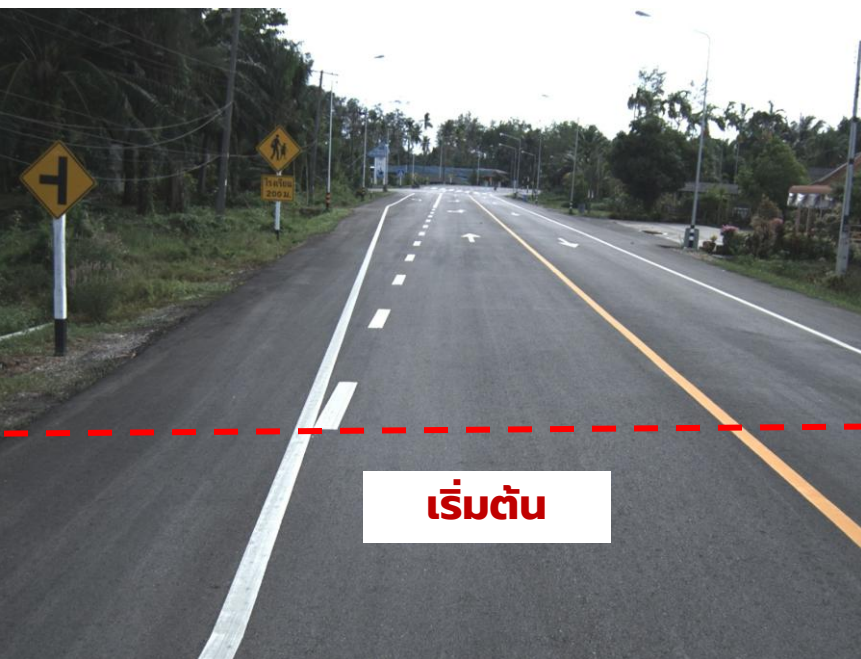
งานตัดผิวส่วนขยายช่องจราจร Taper

หากมีระยะทาง มากกว่า 75 เมตร → ให้แบ่งผิว

โดยยึดจุดเริ่มต้น – สิ้นสุด จากจุดที่เส้นประบรรจบกับเส้นทึบ

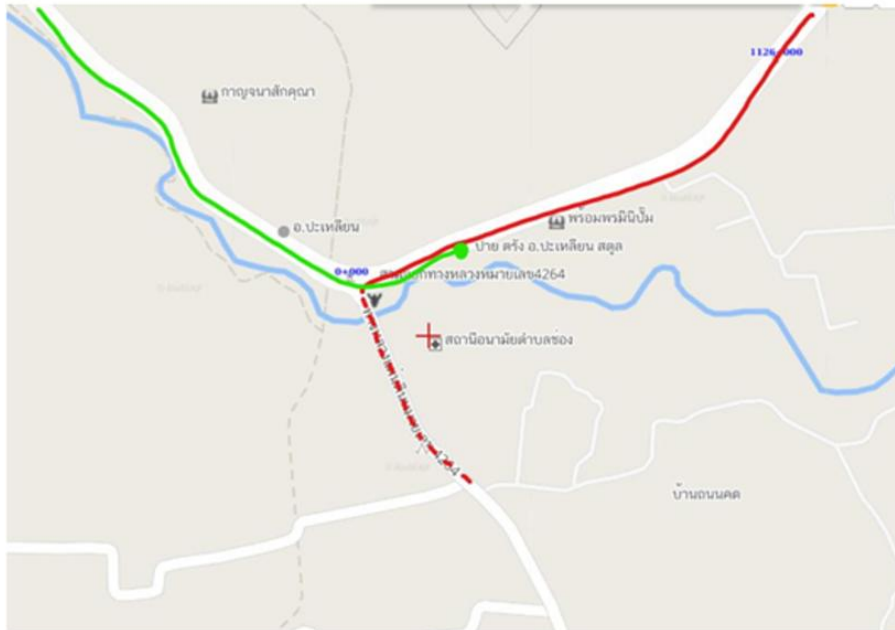
ประเด็นการตัดแบ่ง link ในตอนควบคุม

เส้นสีแดง = สำรวจมาแล้วเลี้ยวผิดเป็นเส้นประ

เส้นสีเขียว = สำรวจต่อโดยหาจุดอ้างอิง เช่น หลักกิโลเมตร เป็นต้น

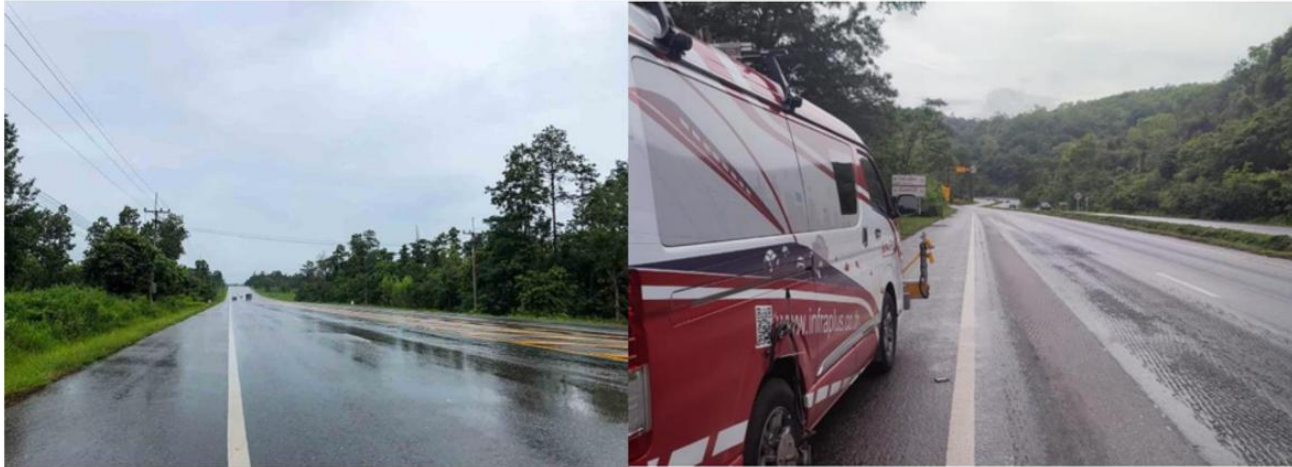
ฝนตก หรือพื้นถนน
ยังไม่แห้ง **ไม่สำรวจ**

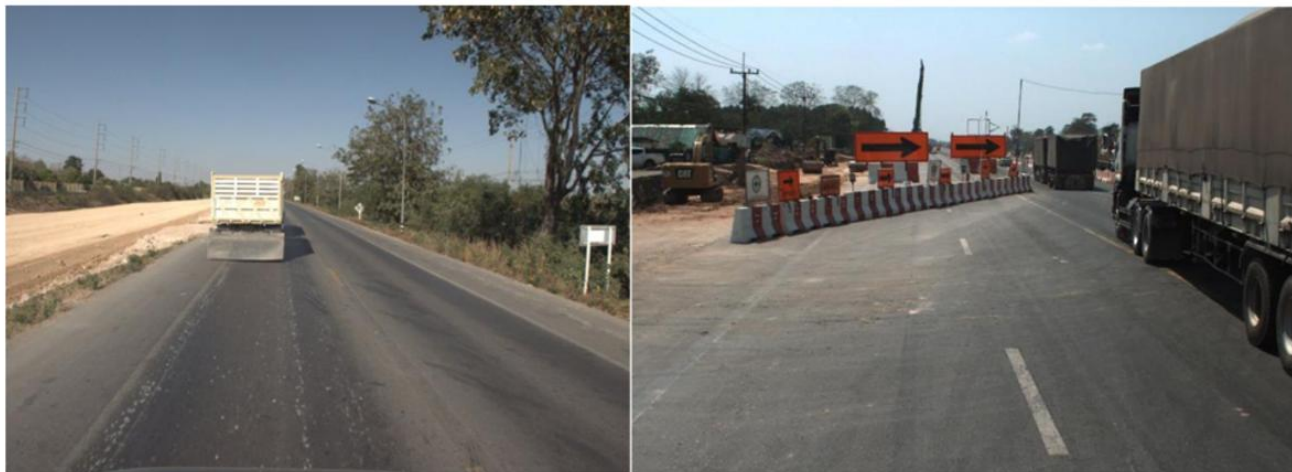
งานก่อสร้าง ขยาย
ผิวทาง **ไม่สำรวจ**

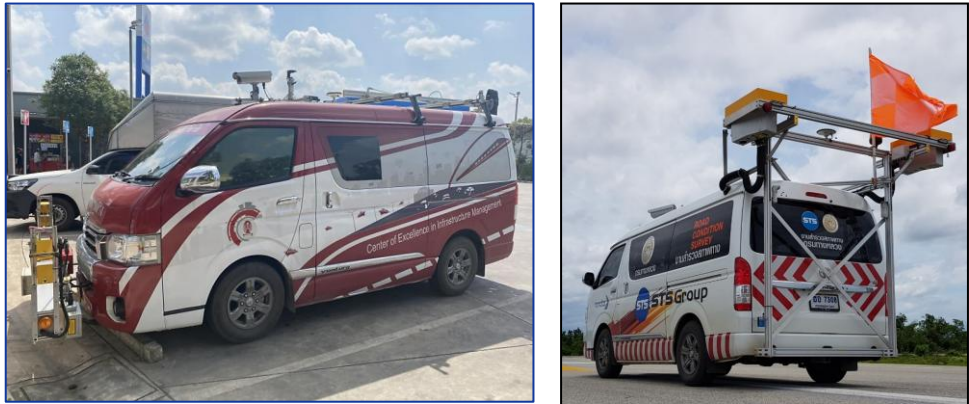
1. พื้นที่จัดเก็บข้อมูลทั้งหมด ของรถสำรวจ 2 อุปกรณ์

1) จัดเก็บข้อมูลจากการสำรวจ

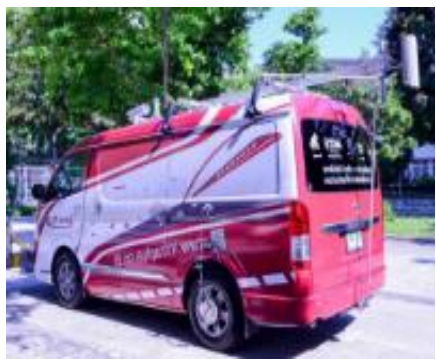
2. การประเมินความเสียหายผิวทาง ของรถสำรวจ 2 อุปกรณ์

1) ข้อมูลความเสียหายผิวทาง Surface Distress

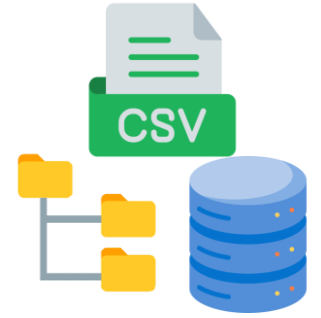
Chapter 2 การตรวจสอบคุณภาพ 2

การตรวจสอบผลลัพธ์จากการประมวลผลข้อมูลซึ่งข้อมูลต้องมีความสัมพันธ์กับตำแหน่งการสำรวจ สอดคล้องกับค่าความเสียหายผิวทาง ตรวจสอบความครบถ้วนตามโครงสร้างก่อนนำเข้าระบบ Roadnet

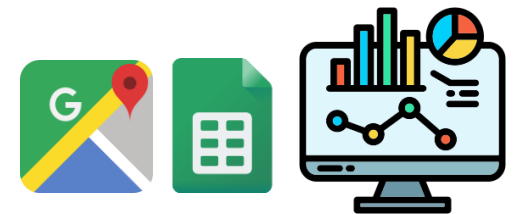
Chapter 3 การตรวจสอบคุณภาพ 3

การตรวจสอบคุณภาพข้อมูลจากระบบ Roadnet ด้วยเครื่องมือใช้งานแบบออนไลน์ช่วยให้เข้าใจสภาพแวดล้อมโดยรวมทาง GIS และสอดคล้องกับพื้นที่ ก่อนนำส่งให้กับเจ้าหน้าที่ระดับภูมิภาค

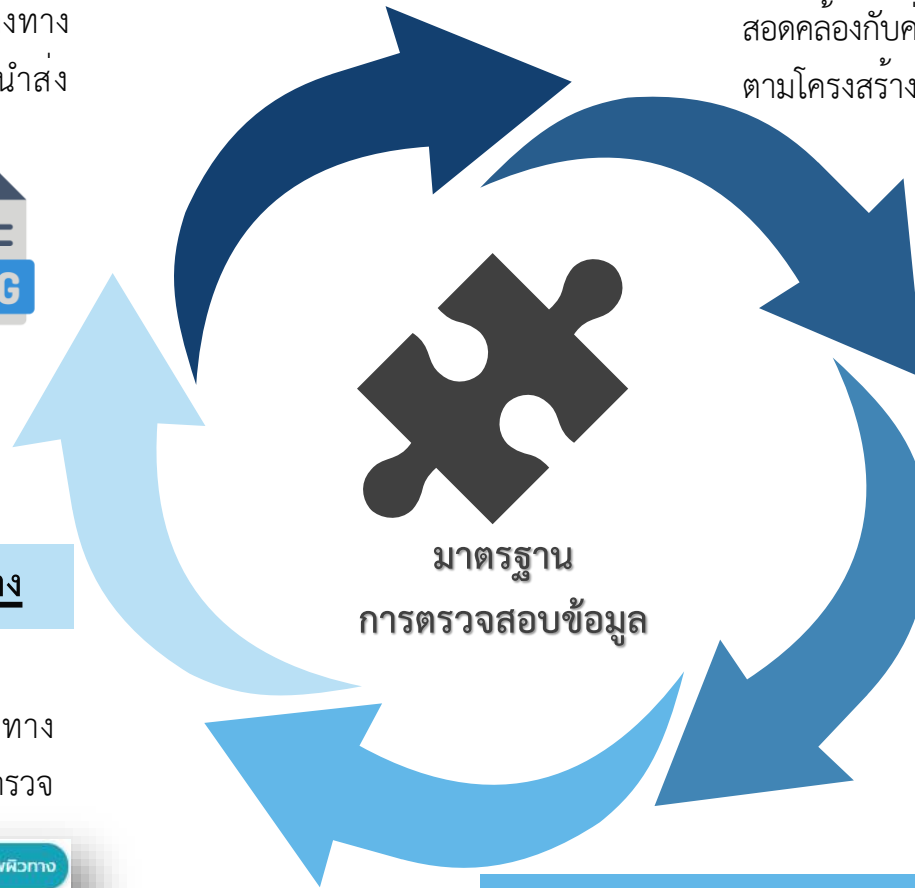
สรุปภาพรวมการตรวจสอบข้อมูลรายวันและตรวจสอบผลการสำรวจควบคุมกับแผนการสำรวจ มีความสอดคล้อง กม.เริ่มต้น - สิ้นสุด เพื่อพิจารณากับระบบข้อมูลทะเบียนสายทาง

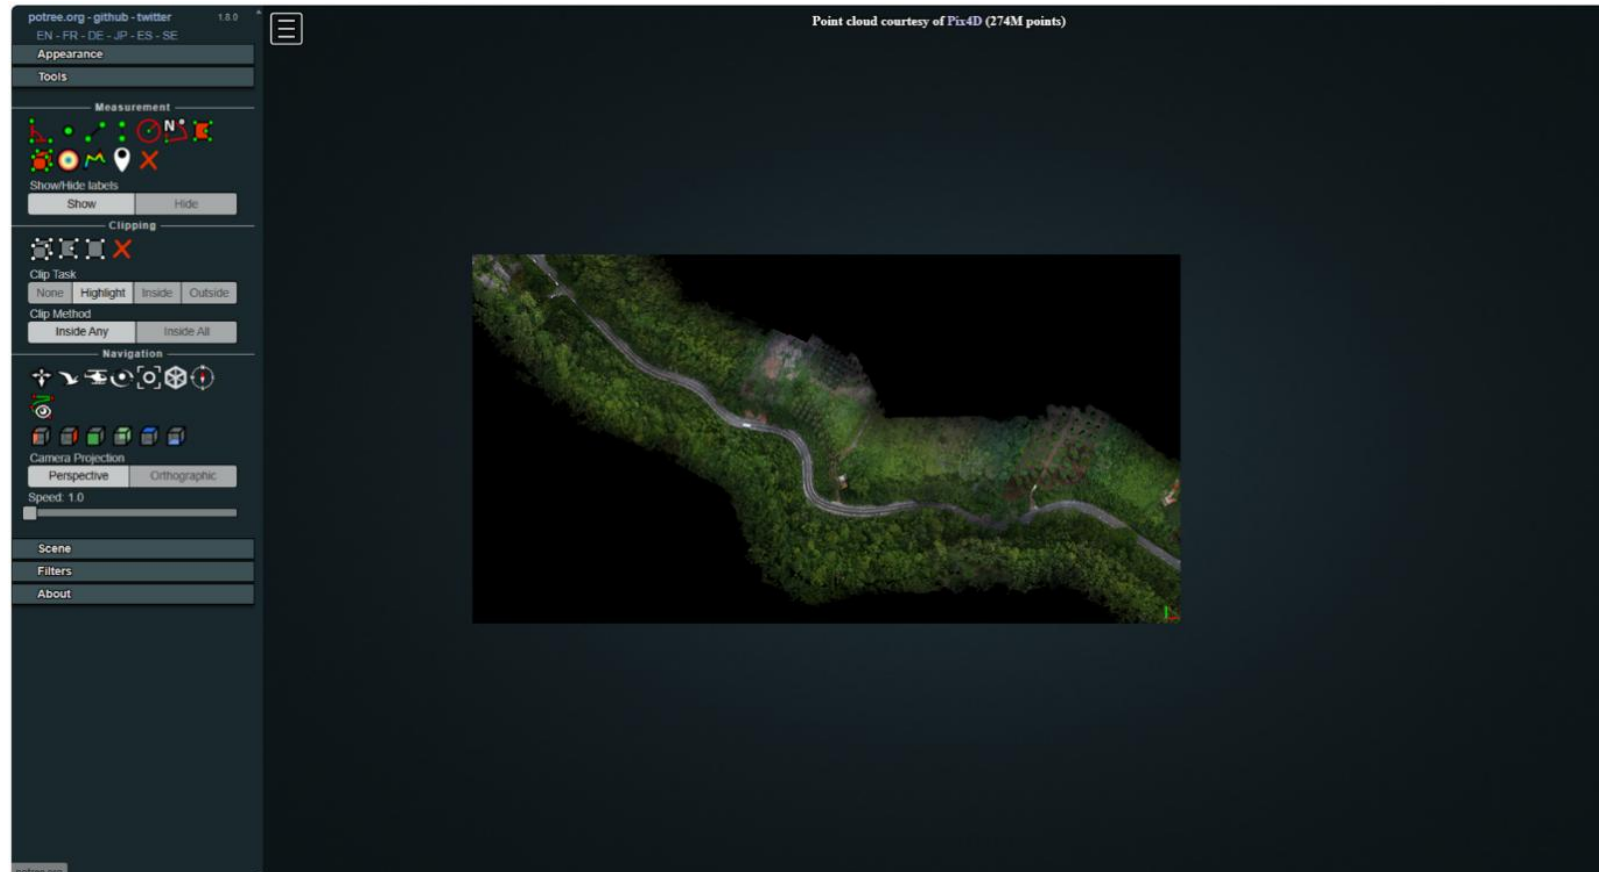
Lidar for Road Surface แสดงผลบนระบบ Potree
