สำนักบริหารบำรุงทาง
กรมทางหลวง

ประชุมตรวจรับ รายงานเบื้องต้น Inception Report

โครงการค่าสำรวจและประเมินสภาพทางโครงข่ายทางหลวง
เพื่อเพิ่มประสิทธิภาพใช้จ่ายงบประมาณทางหลวง
ในระยะยาว ปี 2569

สถาบันการขนส่ง จุฬาลงกรณ์มหาวิทยาลัย (ที่ปรึกษา)

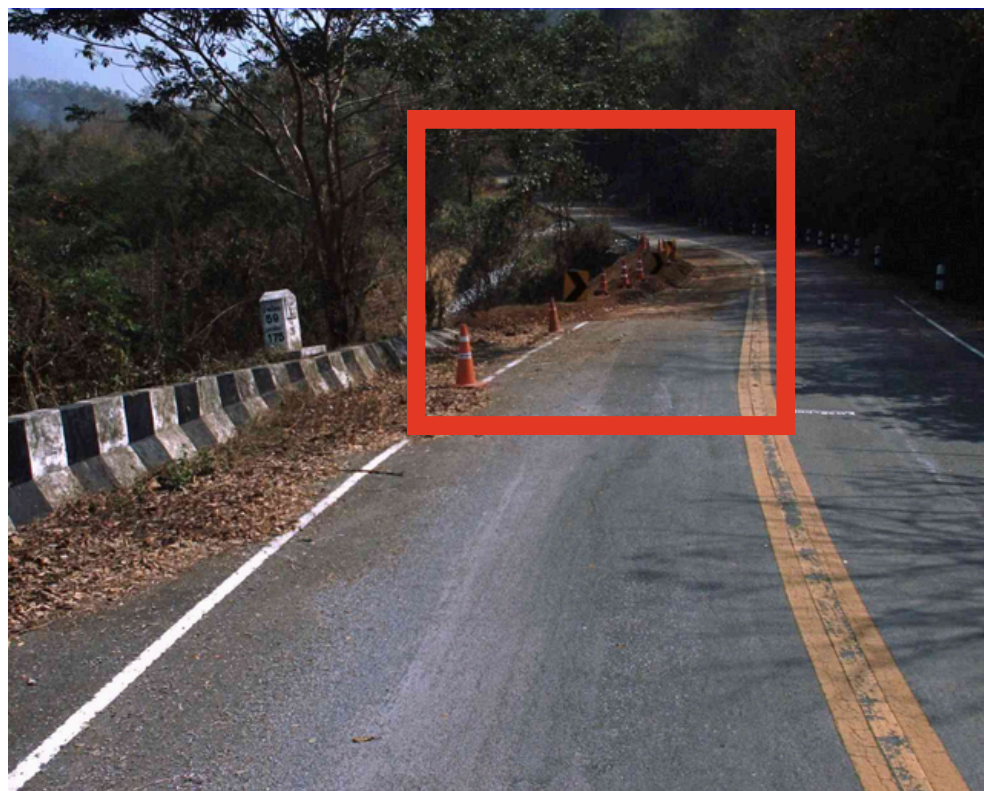
Case II. ไม่สามารถสำรวจได้**บางช่วง**ของสายทาง เนื่องจาก**ถนนชำรุด**

หมายเลข 1083 ตอน 200

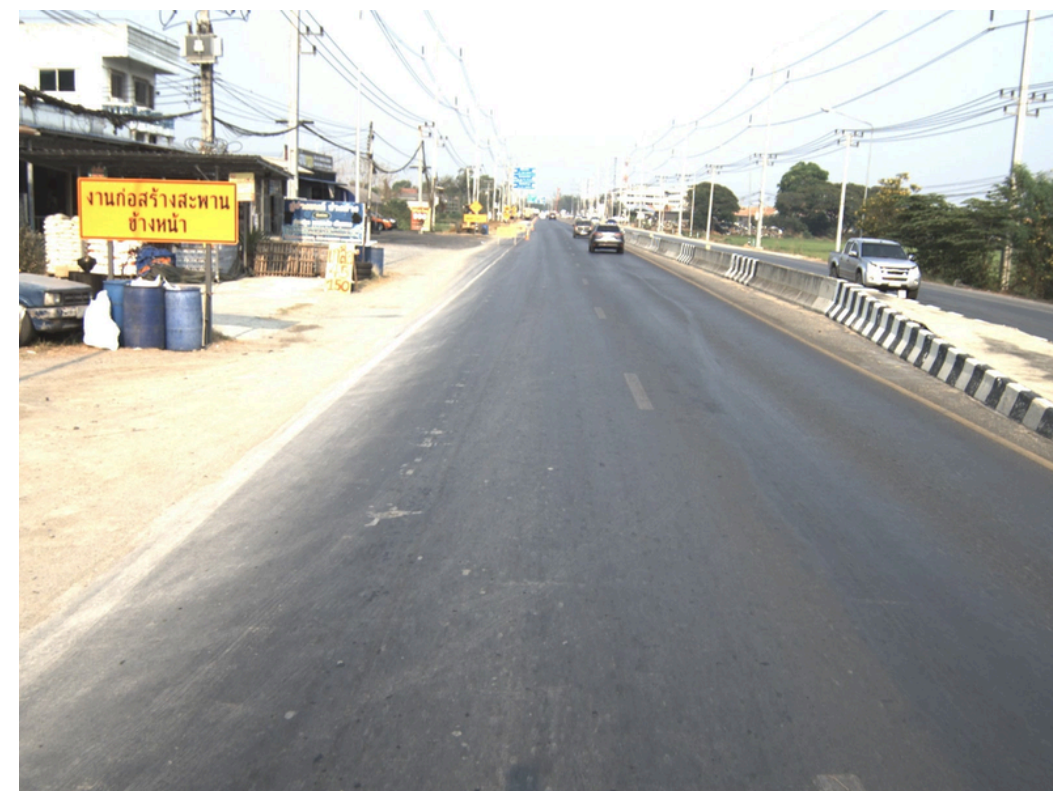
Case III. ไม่สามารถสำรวจได้**บางช่วง**ของสายทาง เนื่องจาก**มีงานก่อสร้าง**

หมายเลข 3195 ตอน 202

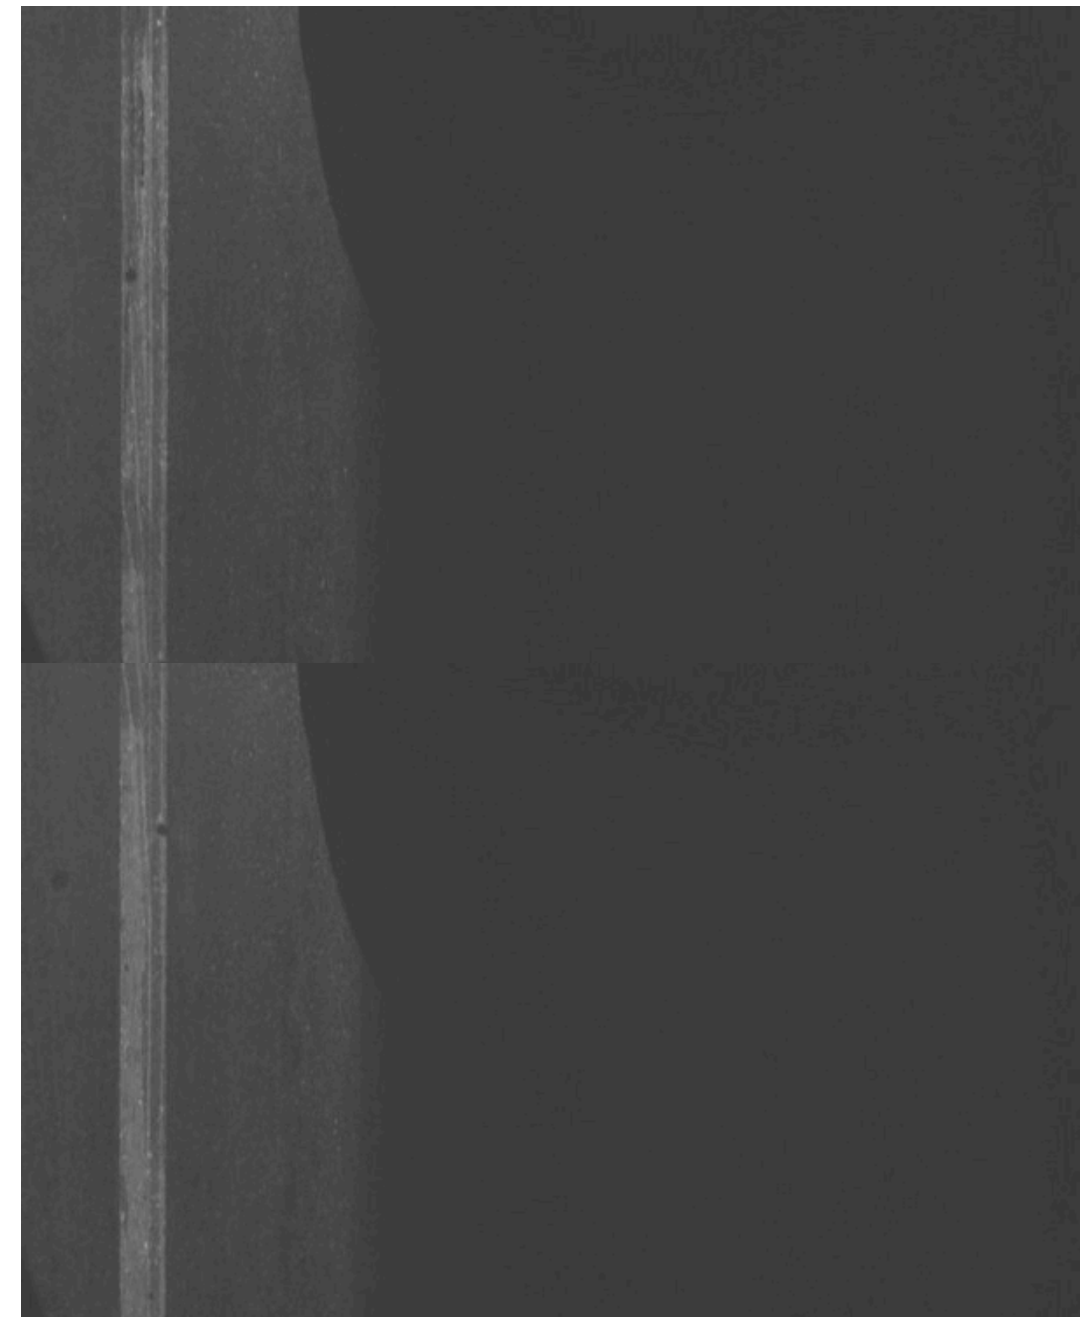
ตัวอย่างภาพผิวทาง สาย 34 ตอน 200 กม. 42+350 - 42+375 (เลน L)

ปี 68 สำรวจด้วยอุปกรณ์ Laser Profile

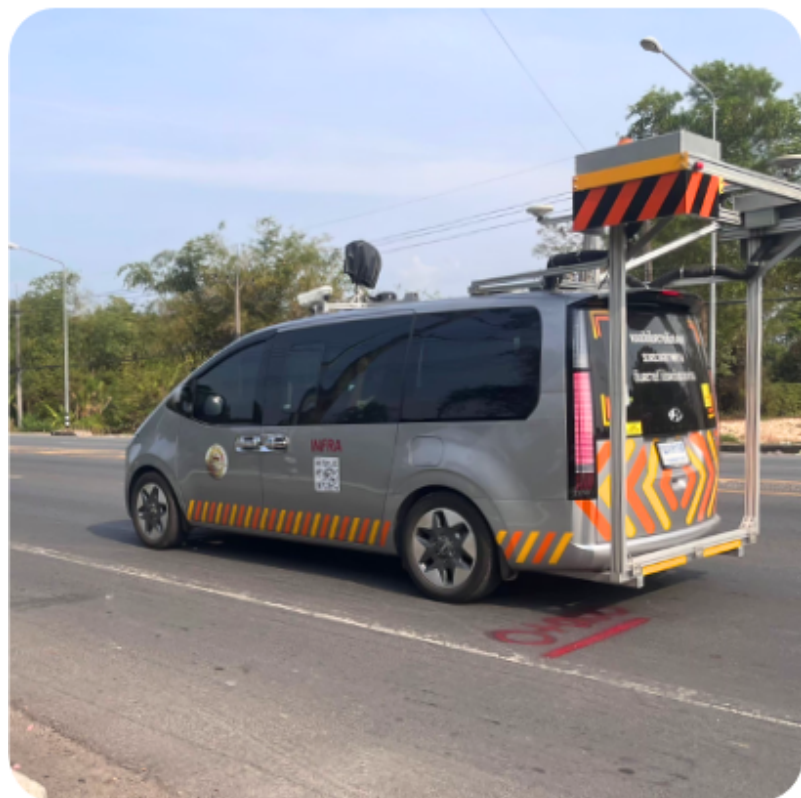
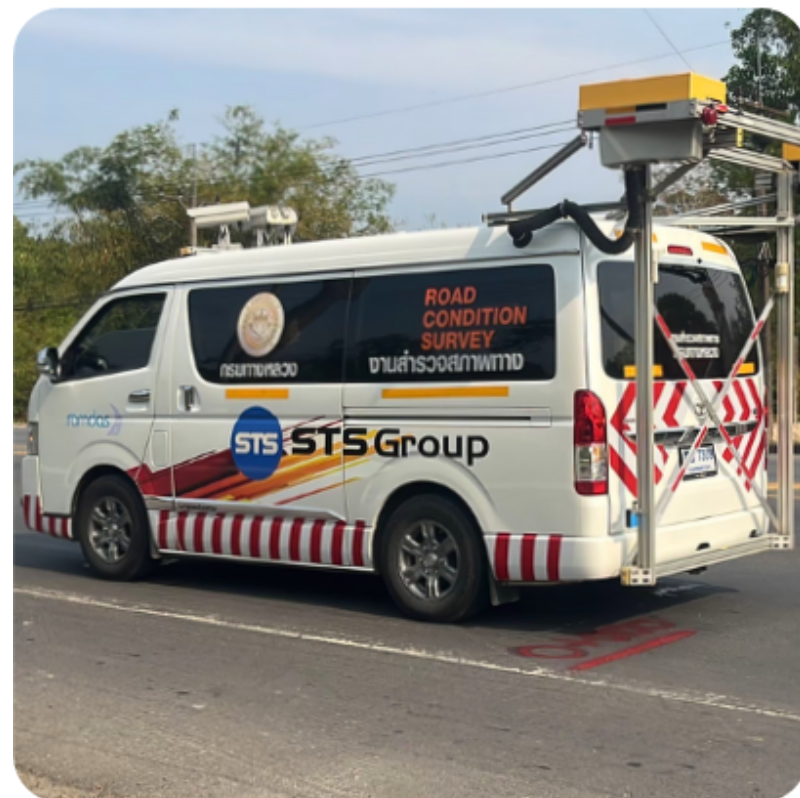
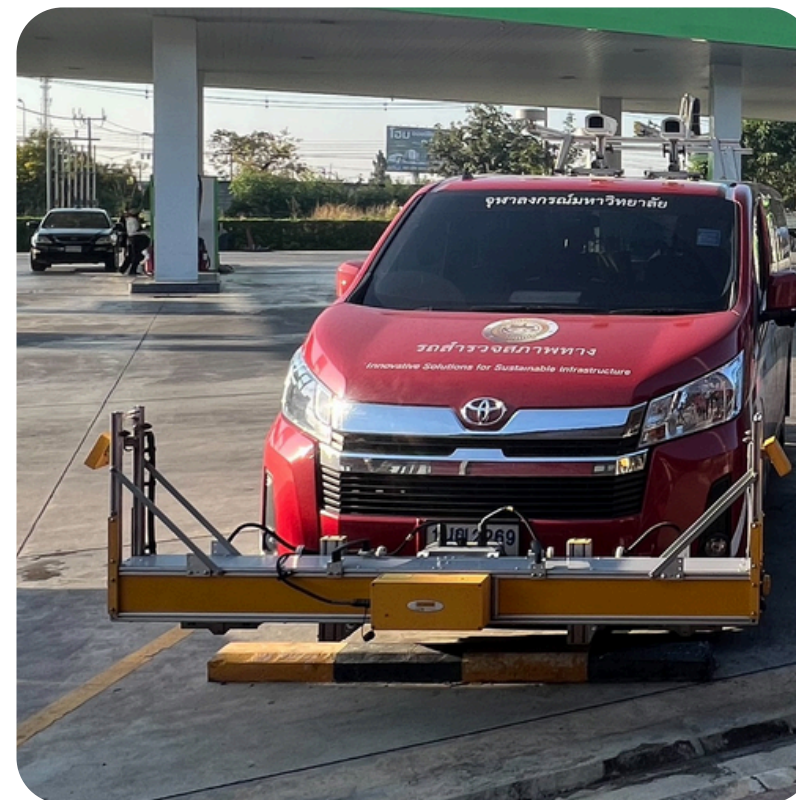
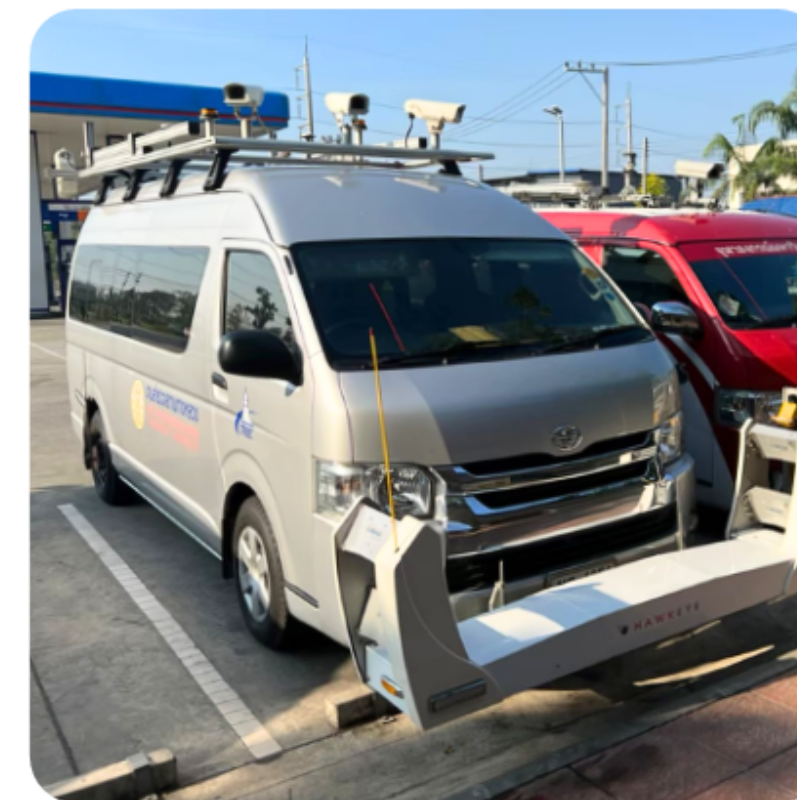
รถสำรวจทั้ง 4 คัน
ที่ติดตั้งอุปกรณ์ Laser/บันทึกภาพและตำแหน่ง

สามารถตรวจวัดค่าต่าง ๆ ได้ ดังนี้

ดัชนีความขรุขระสากล (IRI)

ค่าความลึกร่องล้อ (Rutting)

ค่าความหยาบเฉลี่ย (MPD)

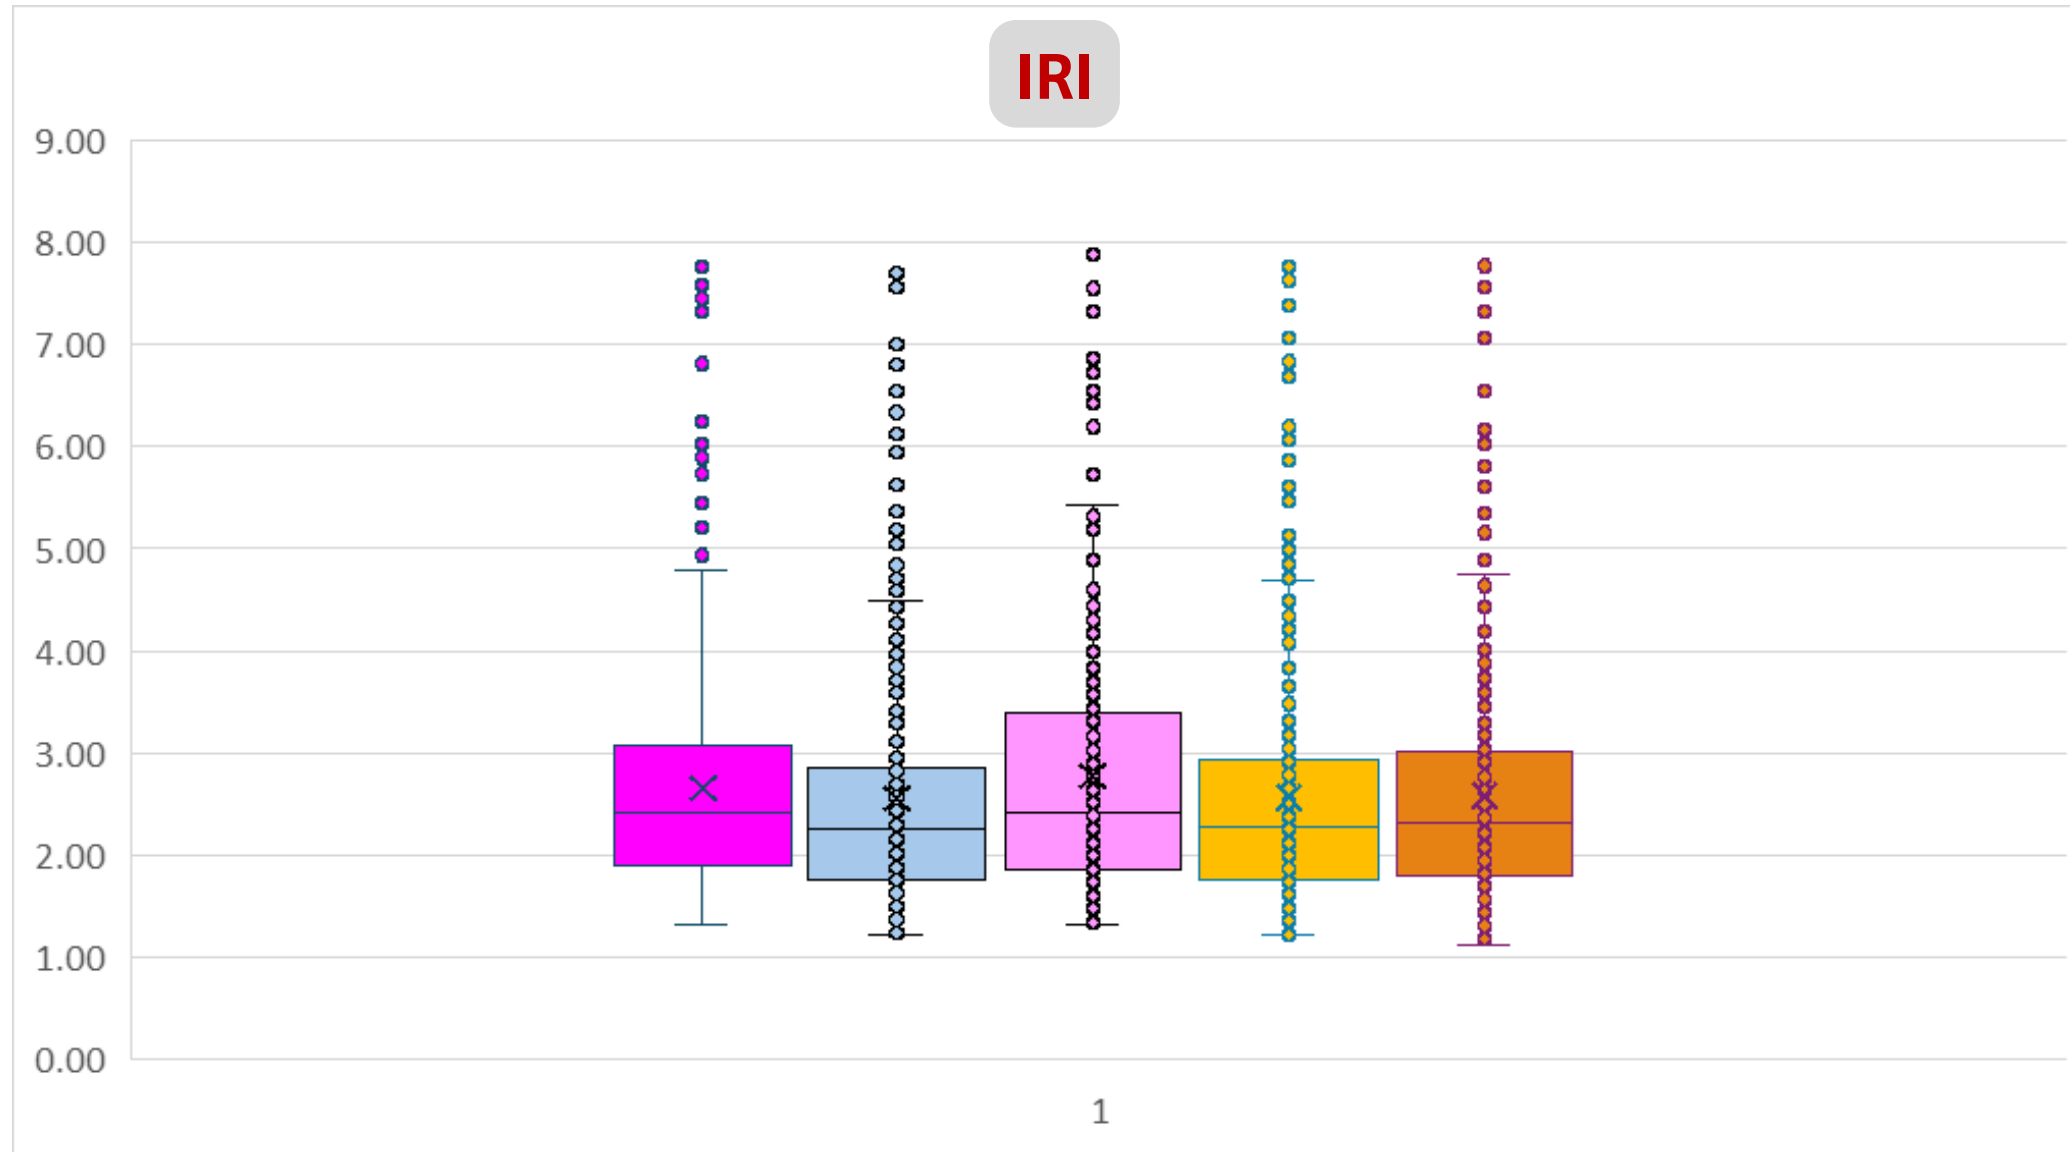
Boxplots ค่า IRI ของรถสำรวจทั้ง 5 คัน

พบว่าการกระจายตัวในลักษณะเดียวกันทั้ง 5 คัน
คือ ไม่สมมาตร โดยข้อมูลกระจายตัวในลักษณะเบ้ขวา
(Right skewed หรือ Positive skewed)
และค่ากลางของข้อมูลมีความใกล้เคียงกันในทุกคัน
สะท้อนถึงความสอดคล้องในแนวโน้มโดยรวม

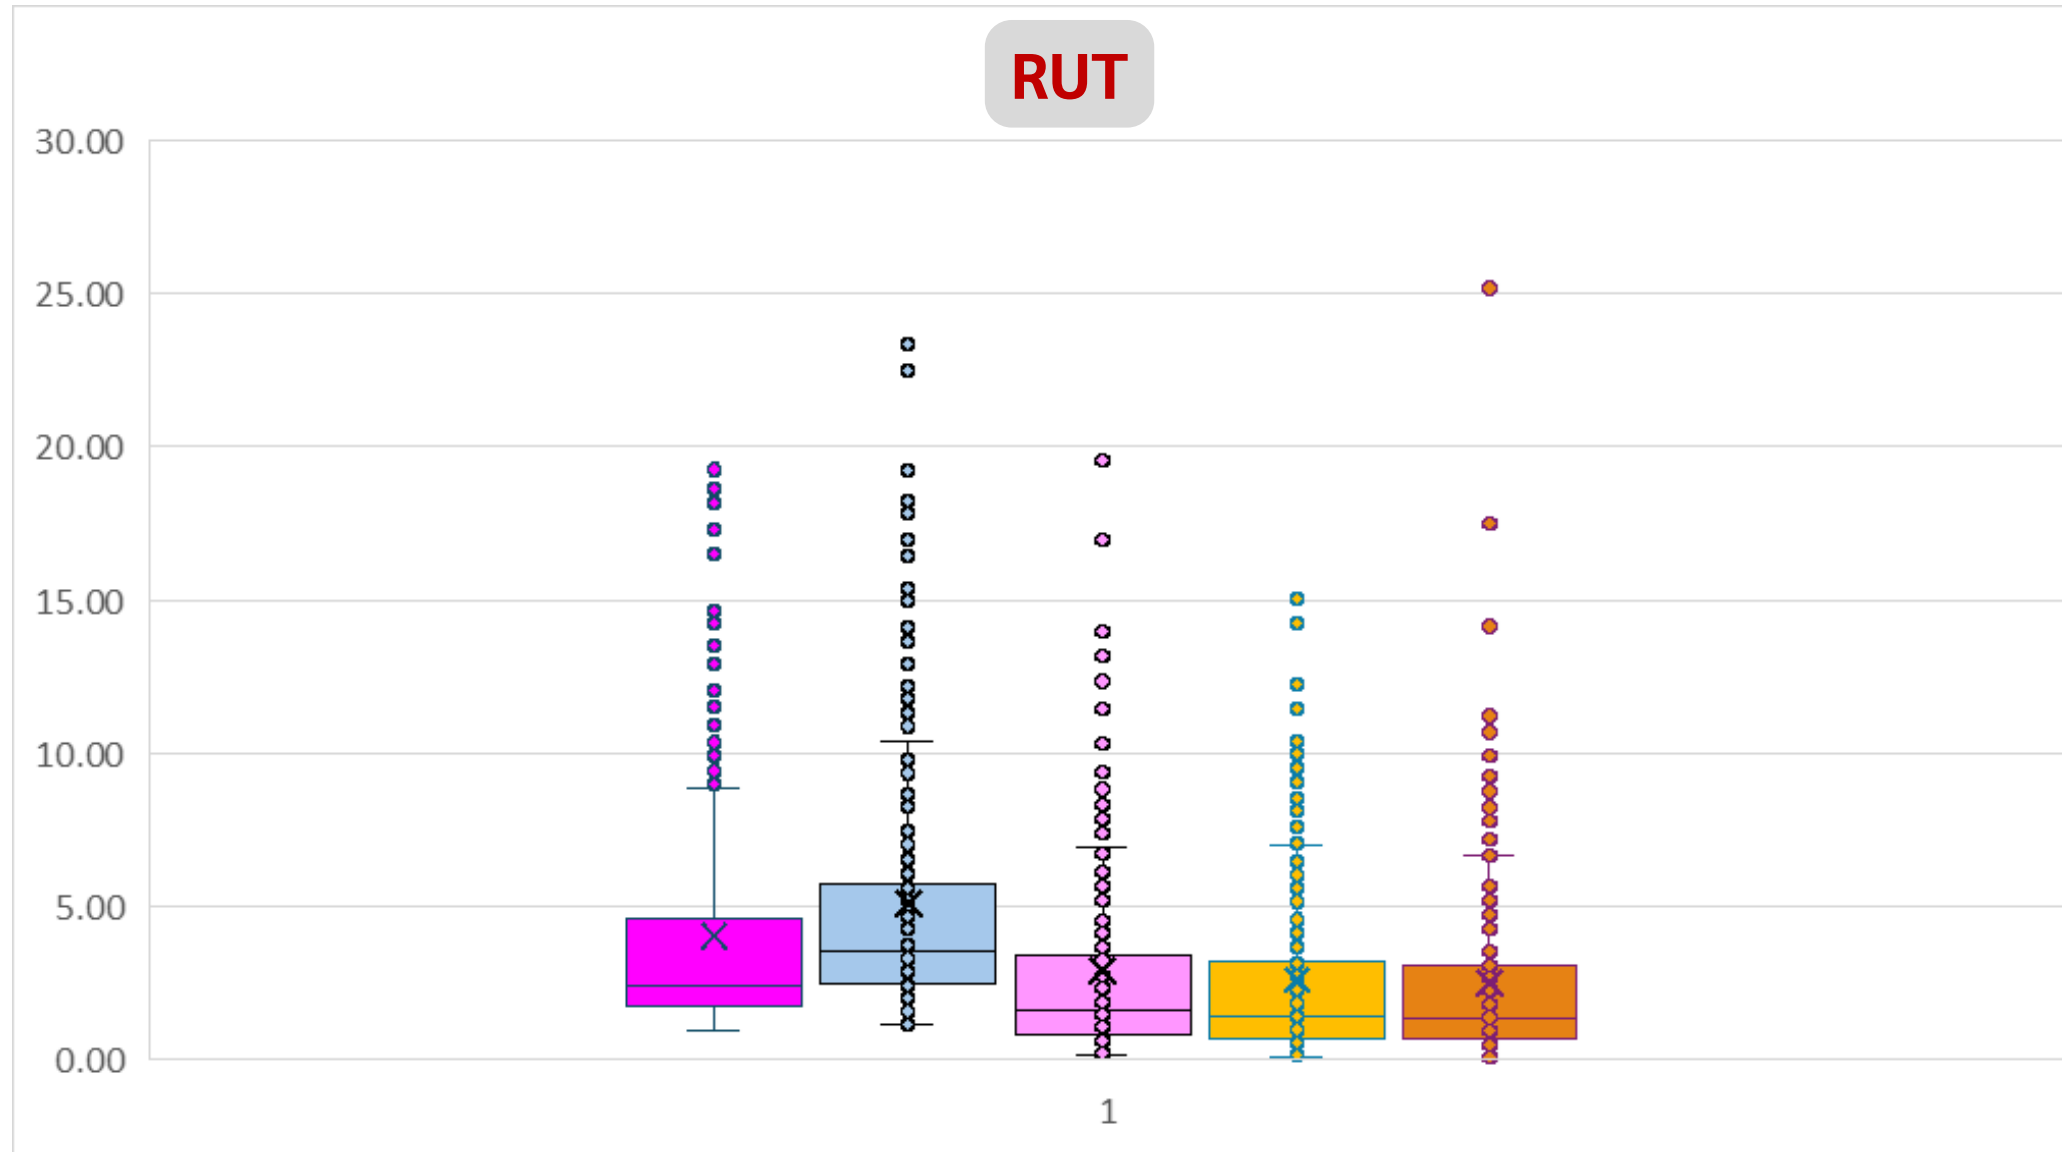
Boxplots ค่า RUT ของรถสำรวจทั้ง 5 คัน

พบว่าการกระจายตัวในลักษณะเดียวกันทั้ง 5 คัน คือ ไม่สมมาตร โดยข้อมูลกระจายตัวในลักษณะเบ้ขวา (Right skewed หรือ Positive skewed) และรถสำรวจทั้ง 5 คันแสดงความแตกต่างในค่ากลาง และการกระจายตัวของข้อมูล ซึ่งอาจเกิดจากเทคโนโลยีการวัดที่แตกต่างกัน

ค่าร่องล้อที่ได้จากรถสำรวจมีค่าเฉลี่ยแตกต่างกัน โดย LCMS 2 (STS) มีค่าเฉลี่ยสูงสุดที่ 5.11 มม. ในขณะที่ Laser 3 (DOH) มีค่าเฉลี่ยต่ำสุดที่ 2.51 มม. ซึ่งอาจชี้ถึงความแตกต่างในวิธีการวัดของแต่ละระบบ

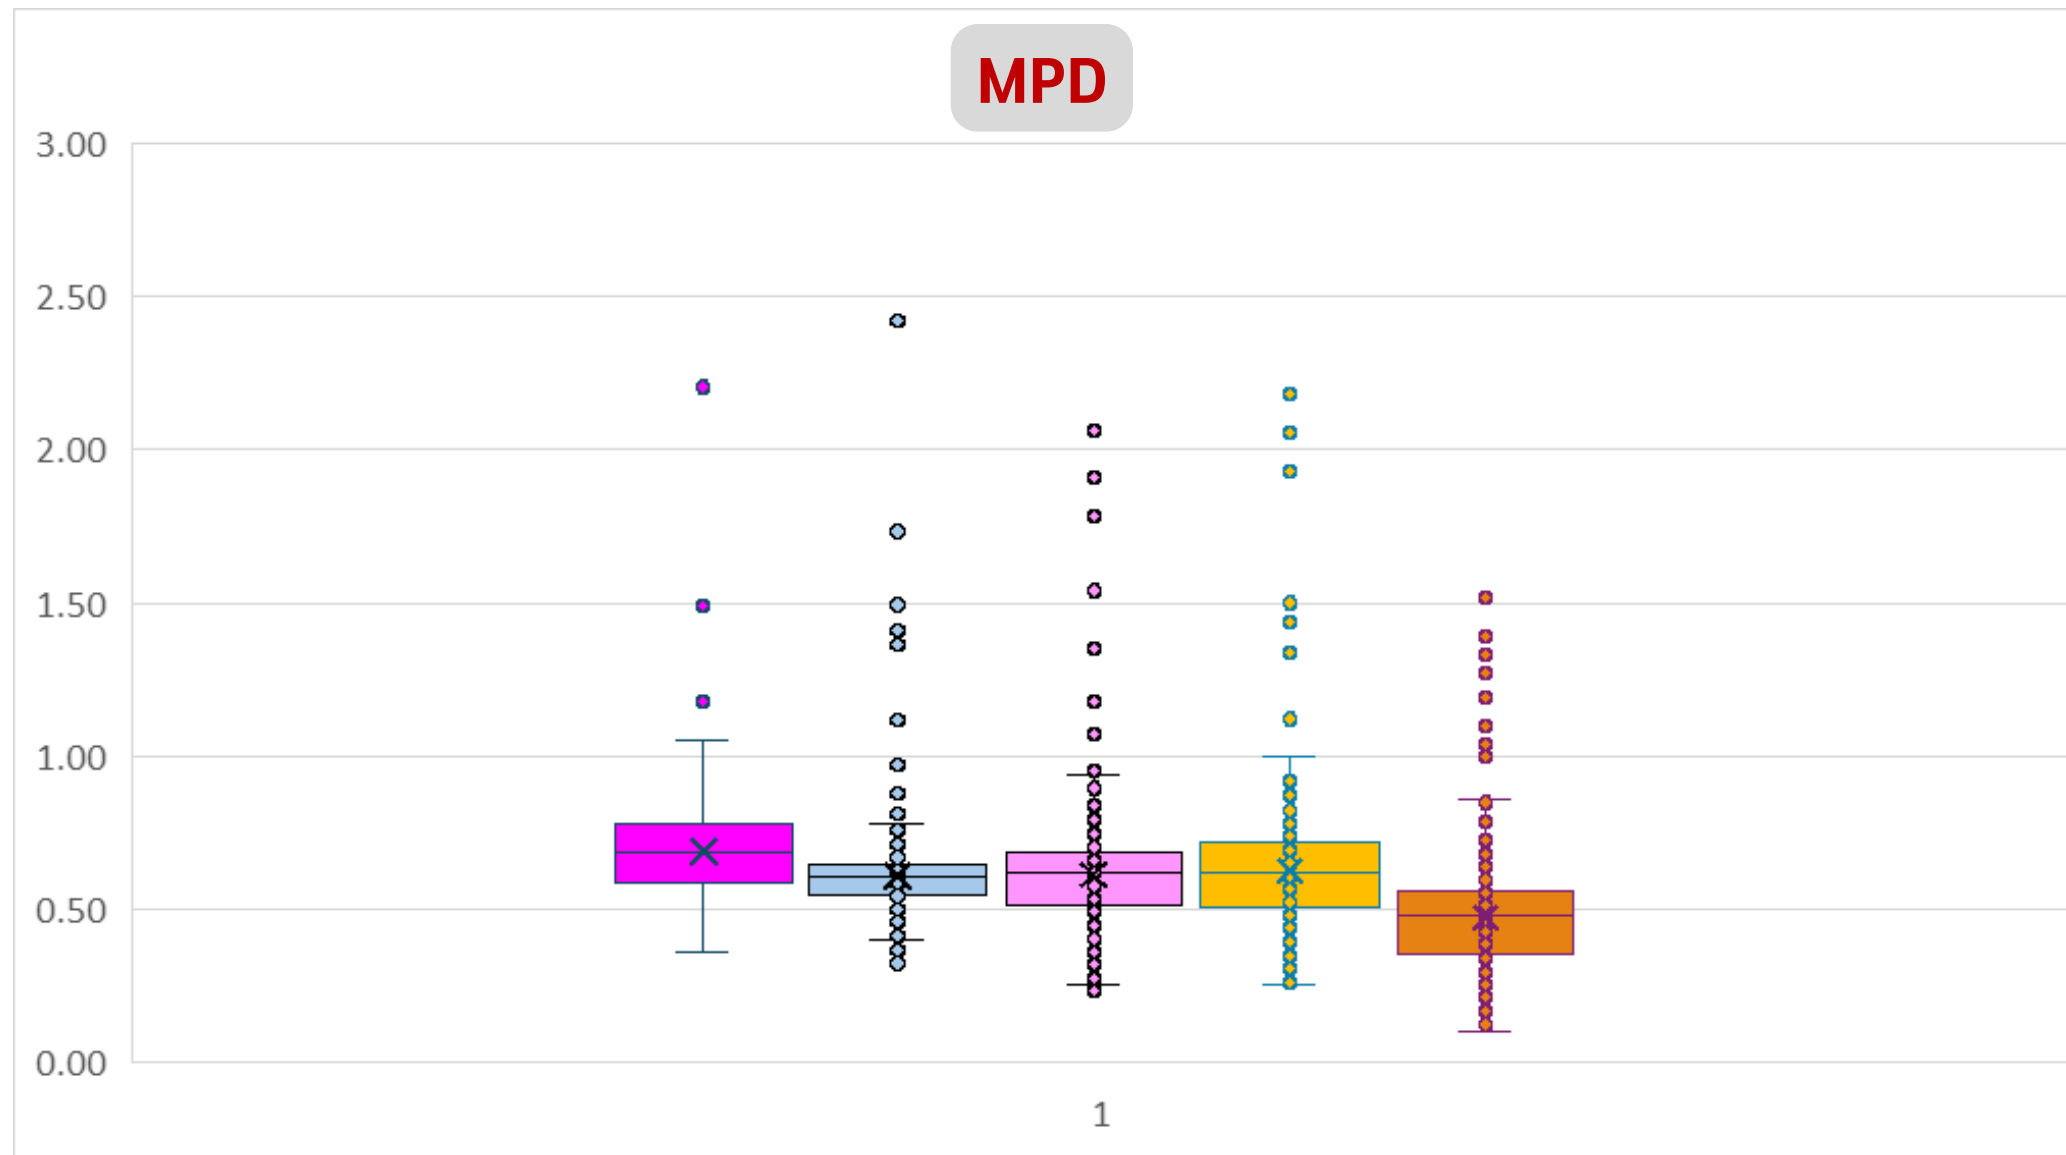
Boxplots ค่า **MPD** ของรถสำรวจทั้ง 5 คัน

พบว่าการกระจายตัวในลักษณะเดียวกันทั้ง 5 คัน
คือเกือบสมมาตร (Approximately Normal)
โดยข้อมูลกระจายตัวในลักษณะเบ้เพียงเล็กน้อยเท่านั้น
และค่ากลางของ MPD จากรถสำรวจทั้ง 5 คัน
มีค่าที่ใกล้เคียงกัน โดยอยู่ในช่วงประมาณ 0.50 - 0.60
ซึ่งแสดงถึงแนวโน้มข้อมูลที่ค่อนข้างสม่ำเสมอระหว่างคันสำรวจ

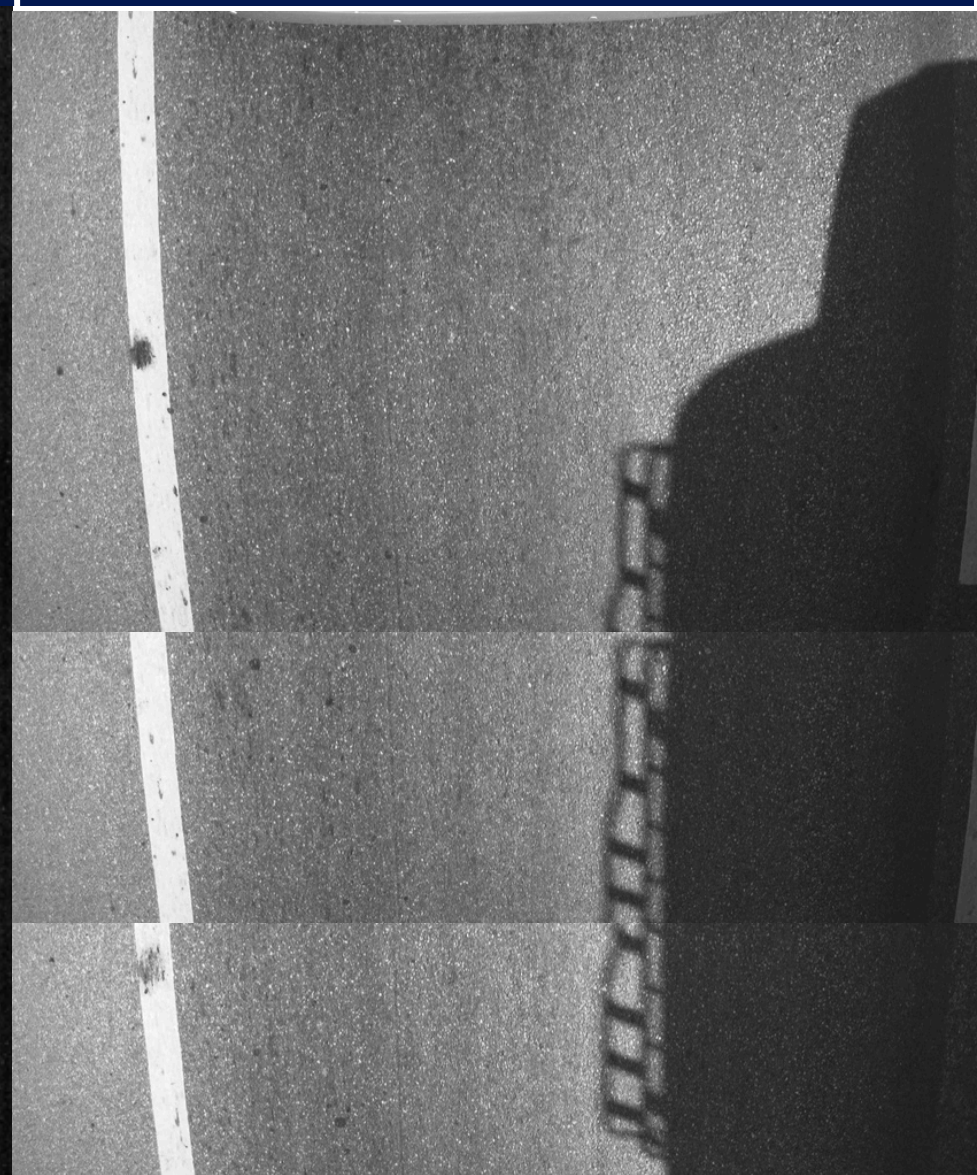
รถสำรวจคันที่ 2
LASER PROFILE-1 CU

บันทึกทุก ๆ 2 เมตร

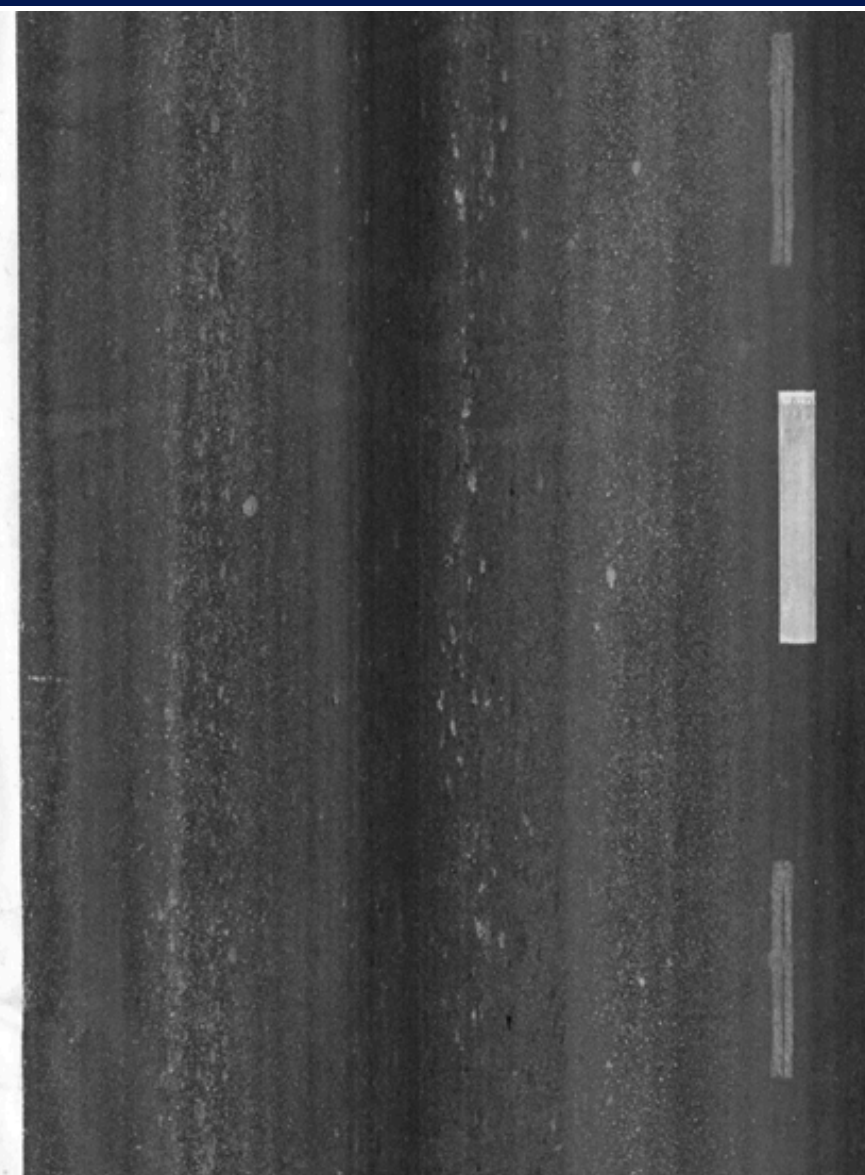
รถสำรวจคันที่ 3
LCMS-2 STS

บันทึกทุก ๆ 5 เมตร

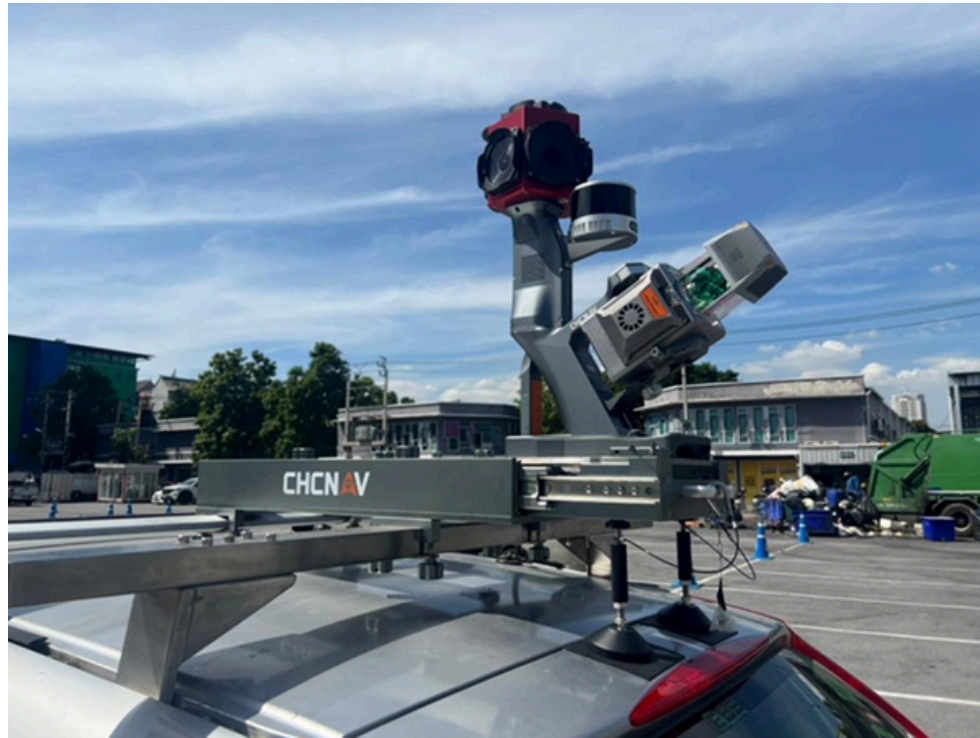
GNSS (IMU) :
รับสัญญาณดาวเทียม
พิกัด XYZ + ความเอียง
รถ (Roll / Pitch /
Yaw) แบบต่อเนื่อง

SLAM :
ปรับแก้ตำแหน่ง

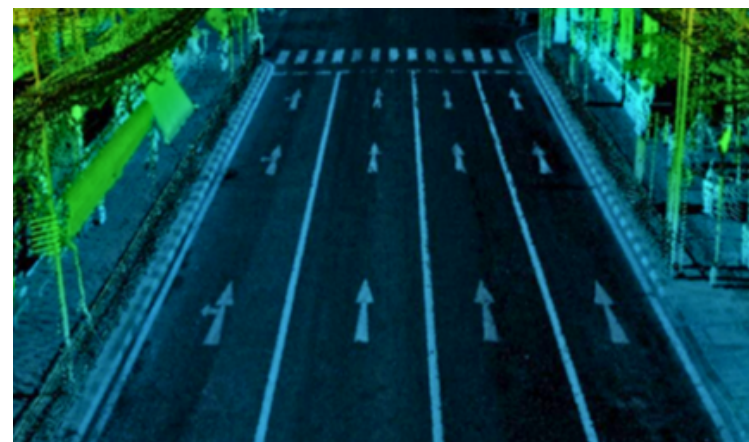
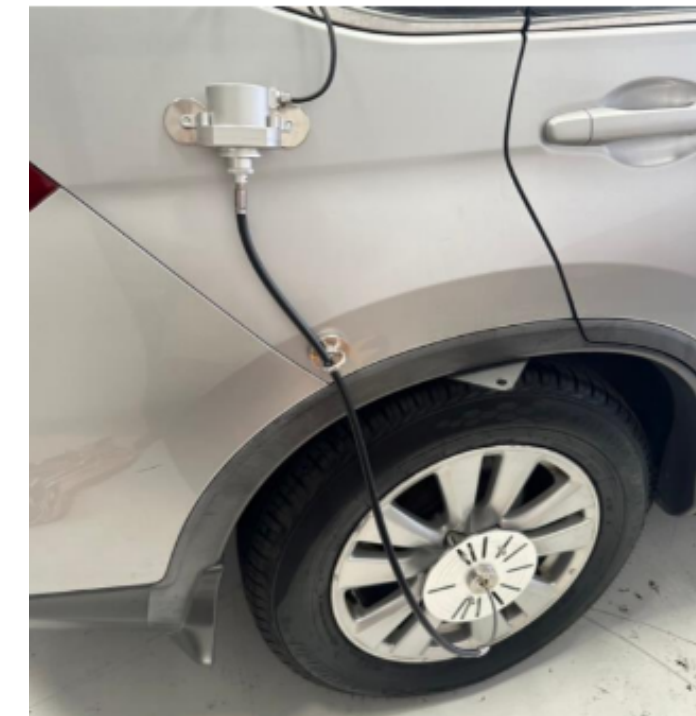
DMI วัดระยะทาง
เป็นตัวกำหนดจุดถ่ายภาพ

ชุดอุปกรณ์ Mobile Mapping System : MMS

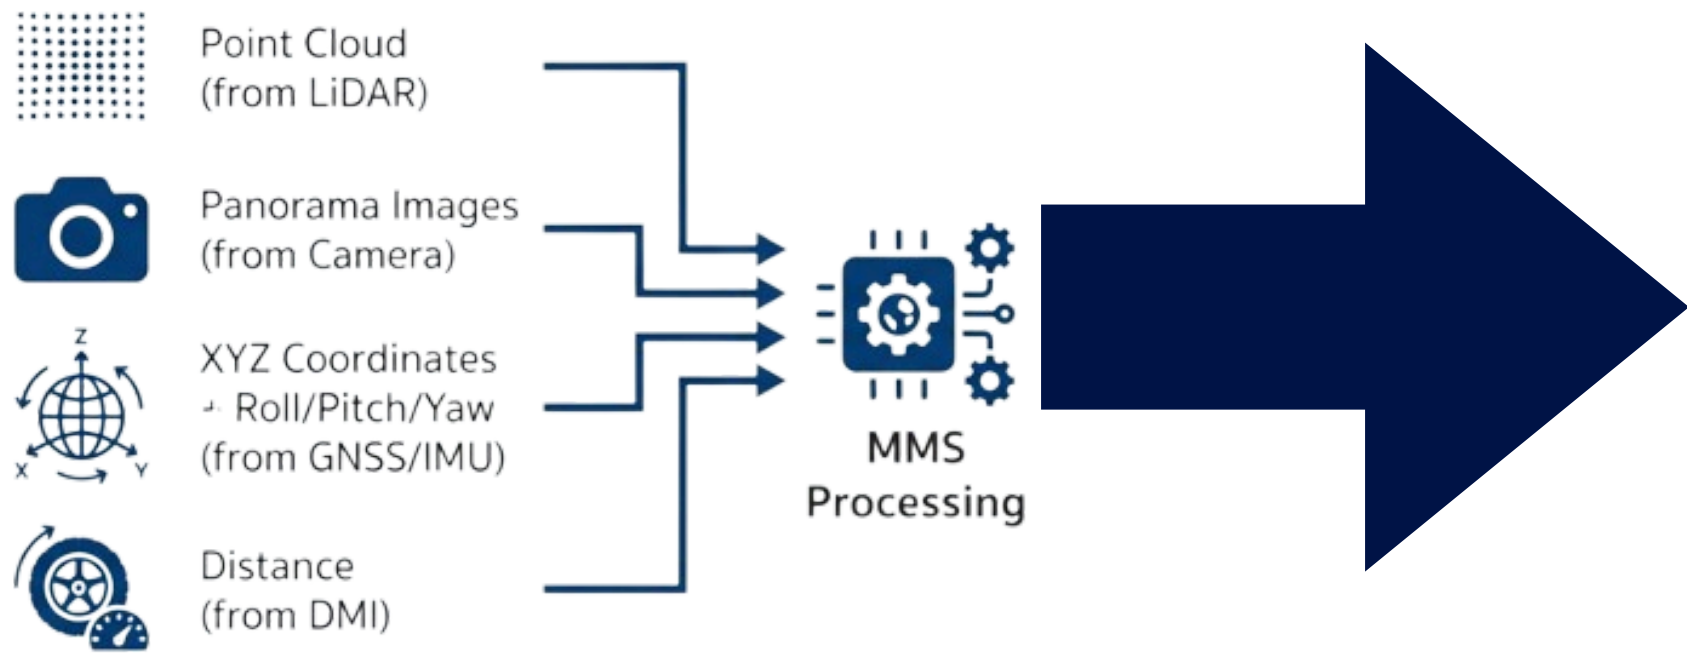
ข้อมูล 3 มิติ ที่มีความละเอียดสูง :
ทุกรายละเอียดของพื้นผิว, เส้น
จราจร,
และวัตถุข้างทาง

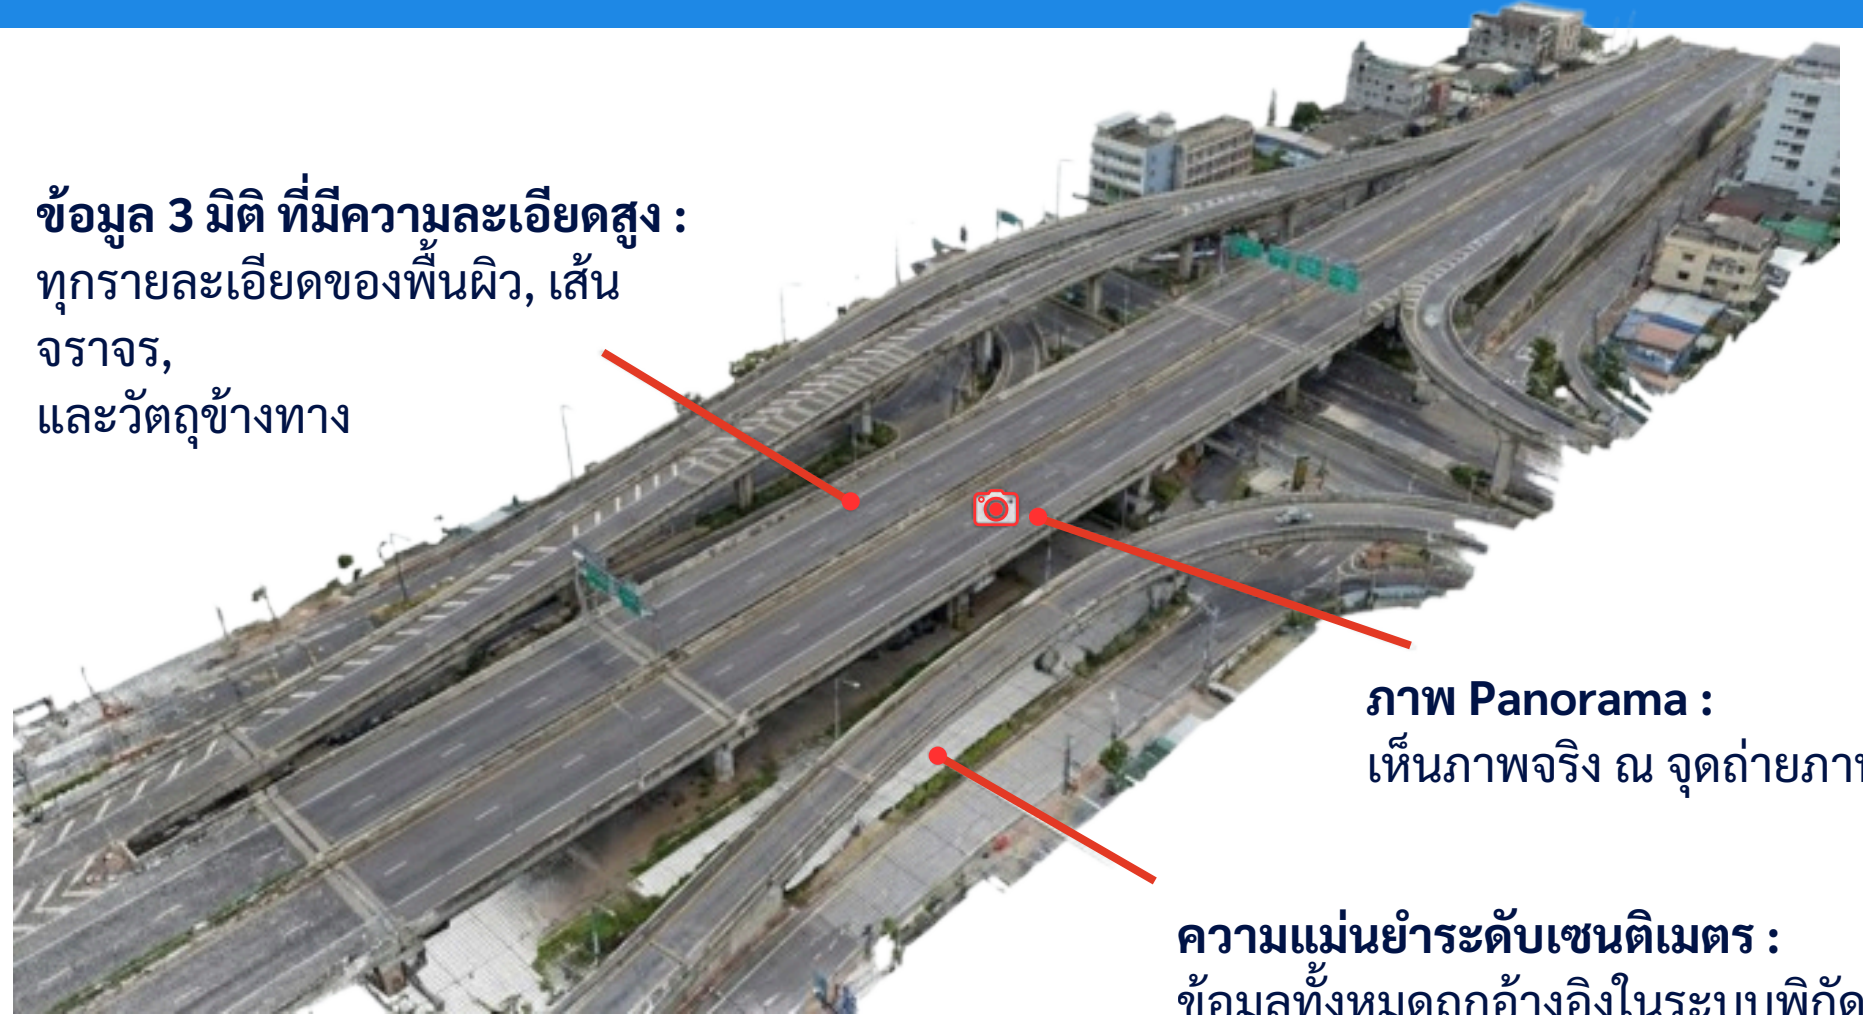
ภาพ Panorama :
เห็นภาพจริง ณ จุดถ่ายภาพ
