สำนักบริหารบำรุงทาง
กรมทางหลวง

รายงานเบื้องต้น

INCEPTION REPORT

โครงการสำรวจและประเมินสภาพโครงข่ายทางหลวง
เพื่อเพิ่มประสิทธิภาพการใช้จ่ายงบประมาณบำรุงรักษาทางหลวงในระยะยาว ปี 2569

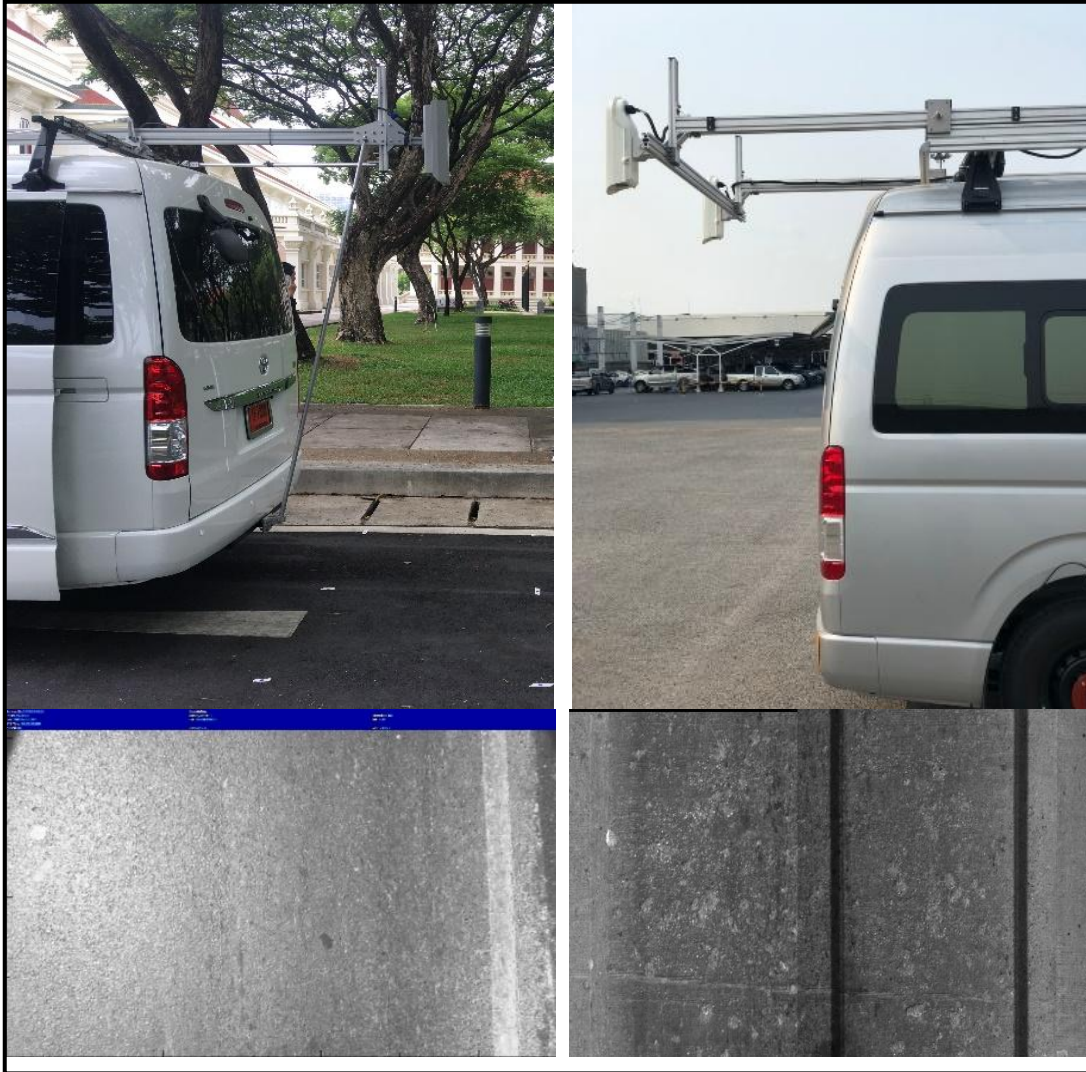
รูปที่ 4-6 กล้องบันทึกภาพผิวทาง และตัวอย่างภาพจากกล้องบันทึกภาพผิวทาง

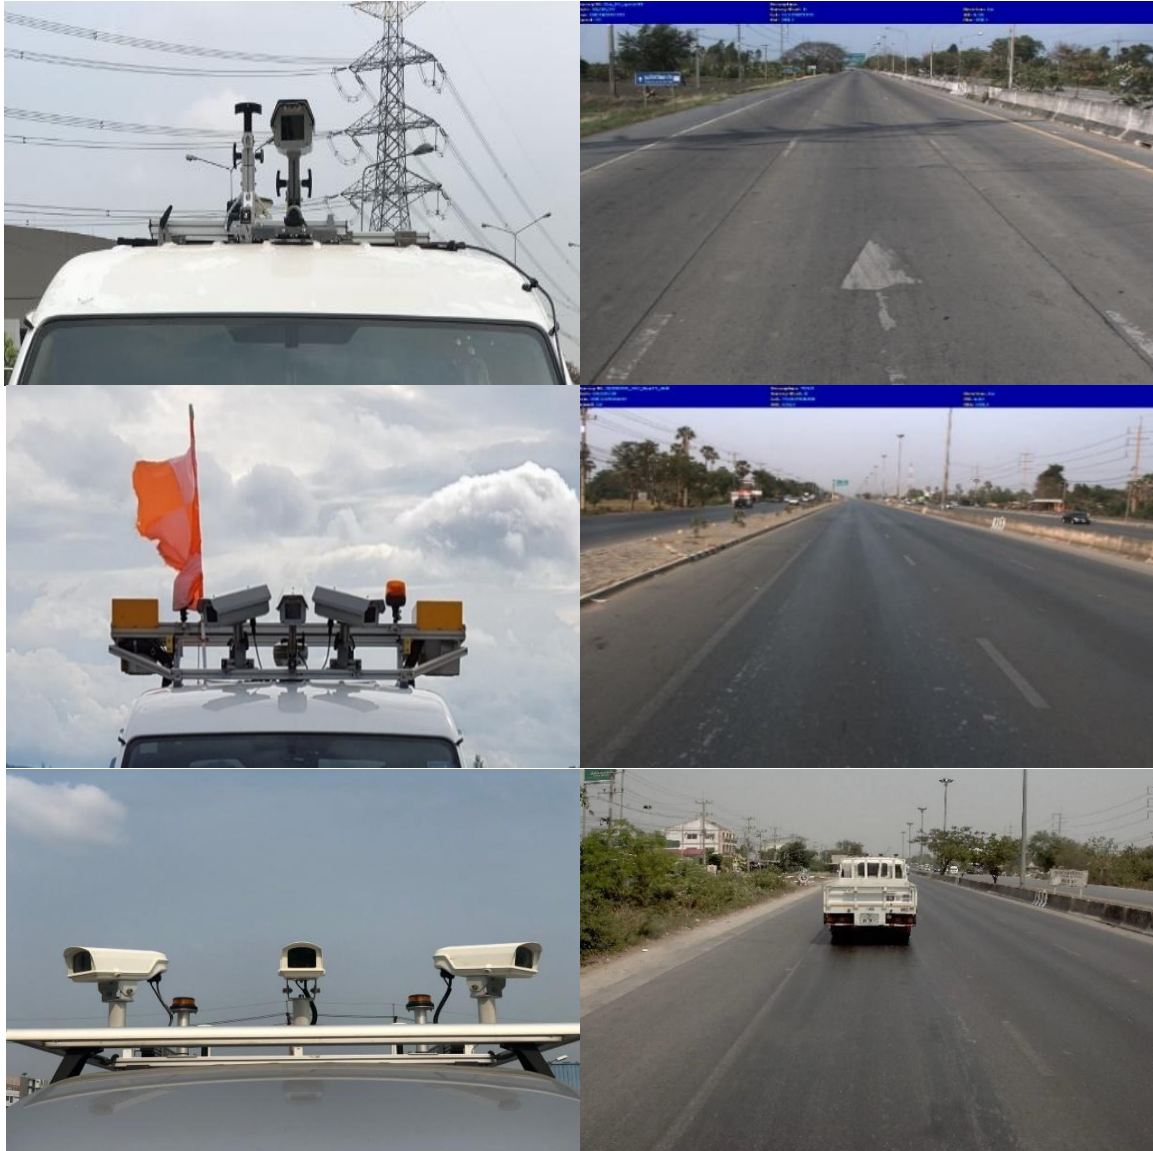
กล้องบันทึกภาพสภาพภายในเขตทางเป็นกล้องบันทึกภาพความละเอียดสูง เพื่อบันทึกภาพสภาพภายในเขตทางที่อยู่ในระยะห่างจากขอบถนนออกไปมากกว่า 25 เมตร ประกอบด้วยกล้อง 1 ตัว ที่กึ่งกลางรถจะให้มุมมองของการเก็บภาพถ่ายในเขตทางมีความกว้างมองเห็นได้โดยทั่วบริเวณ 2 ข้างทาง โดยตัวกล้องจะทำงานสัมพันธ์กับอุปกรณ์วัดระยะทางและอุปกรณ์รับสัญญาณ GNSS ทำให้สามารถระบุตำแหน่งของภาพกับตำแหน่งบนสายทางได้ โดยจะทำการบันทึกภาพสภาพภายในเขตทางด้านหน้า (Front Center View) เพื่อเก็บรายละเอียดข้อมูลถนน ครอบคลุมสภาพภายในเขตทาง เช่น จำนวนช่องจราจร ความกว้างช่องจราจร ระบบระบายน้ำ สะพานลอย สะพานข้ามแม่น้ำ ป้ายจราจร รวกันอันตราย ไฟสัญญาณ ไฟฟ้าส่องสว่าง และอุปกรณ์อำนวยความสะดวก เป็นต้น แสดงดังรูปที่ 4-7 โดยรายละเอียดของกล้องแสดงดังตารางที่ 4-10 ถึงตารางที่ 4-12

รูปที่ 4-7 ตัวอย่างภาพจากกล้องบันทึกภาพสภาพภายในเขตทาง

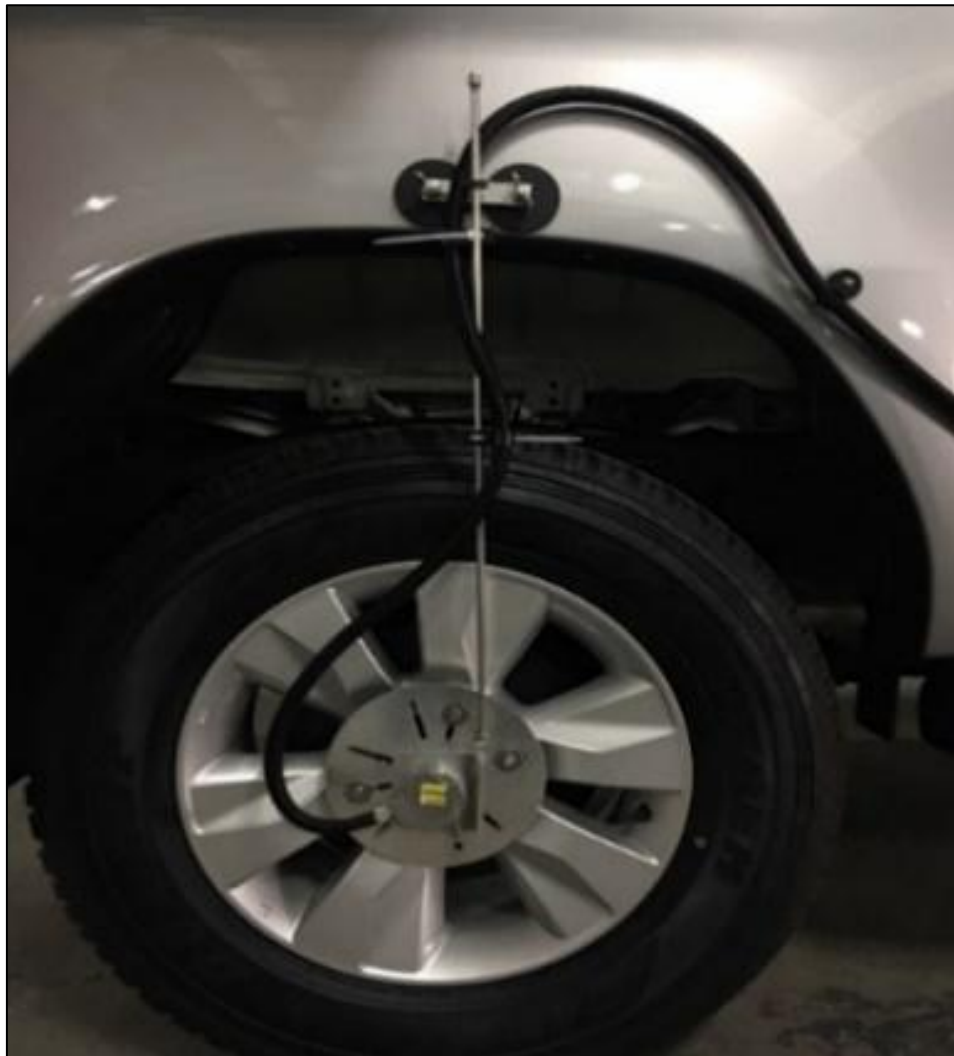
รูปที่ 4-9 รายละเอียดเครื่องวัดระยะทาง

- เครื่องวัดระยะทาง (Distance Measurement Instruments: DMI) เป็นเครื่องมือที่ติดตั้งกับล้อรถสำรวจเพื่อตรวจวัดระยะทางสำรวจโดยใช้หลักการนับจำนวนรอบของพัลส์ (Pulse) ของล้อรถสำรวจ แสดงดังรูปที่ 4-9 โดยรายละเอียดแสดงดังตารางที่ 4-13

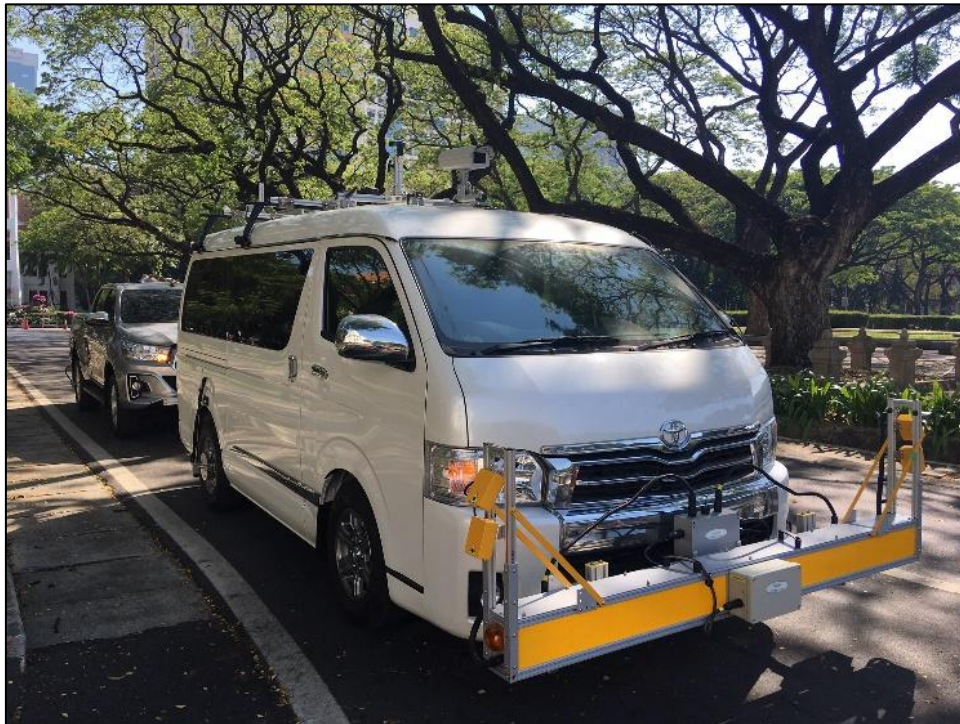
รูปที่ 4-12 ลักษณะของรถสำรวจที่ใช้ในการสำรวจ

- การติดตั้งเครื่องมือ จะทำการติดตั้งเครื่องมือดังที่กล่าวมาข้างต้นเข้ากับรถสำรวจสภาพทาง (Road Condition Survey Vehicle : RCSV) แสดงดังรูปที่ 4-12

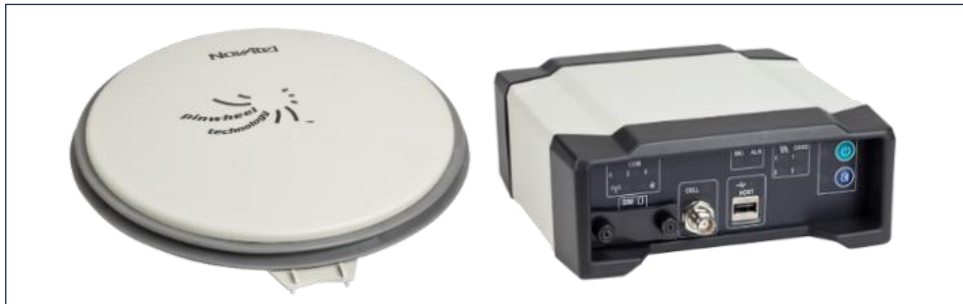
อุปกรณ์รับค่าพิกัดตำแหน่งจากสัญญาณดาวเทียมแบบ GNSS พร้อมรับสัญญาณค่าพิกัดปรับแก้ (Differentials Global Positioning System: DGPS) คือ อุปกรณ์ที่ใช้ระบุพิกัดตำแหน่งปัจจุบันของยานพาหนะ ขณะทำการสำรวจข้อมูล โดยข้อมูลจากเซนเซอร์ต่าง ๆ ที่ติดตั้งภายในรถ จะแสดงค่าสัมพันธ์กับตำแหน่งที่ทำการบันทึก ซึ่งได้พิกัดตำแหน่งจากอุปกรณ์ GNSS ชนิด DGPS โดยสามารถแสดงพิกัดทั้งทางแนวราบ และแนวตั้ง อ้างอิงจากสัญญาณดาวเทียม (GPS Satellite) และสัญญาณค่าแก้ Differential Correction จากผู้ให้บริการ แสดงดังรูปที่ 4-13 และรูปที่ 4-14 และรายละเอียดของเครื่องมือ แสดงดังตารางที่ 4-14

รูปที่ 4-13 ตัวอย่างเครื่องมือระบุพิกัดด้วยดาวเทียม

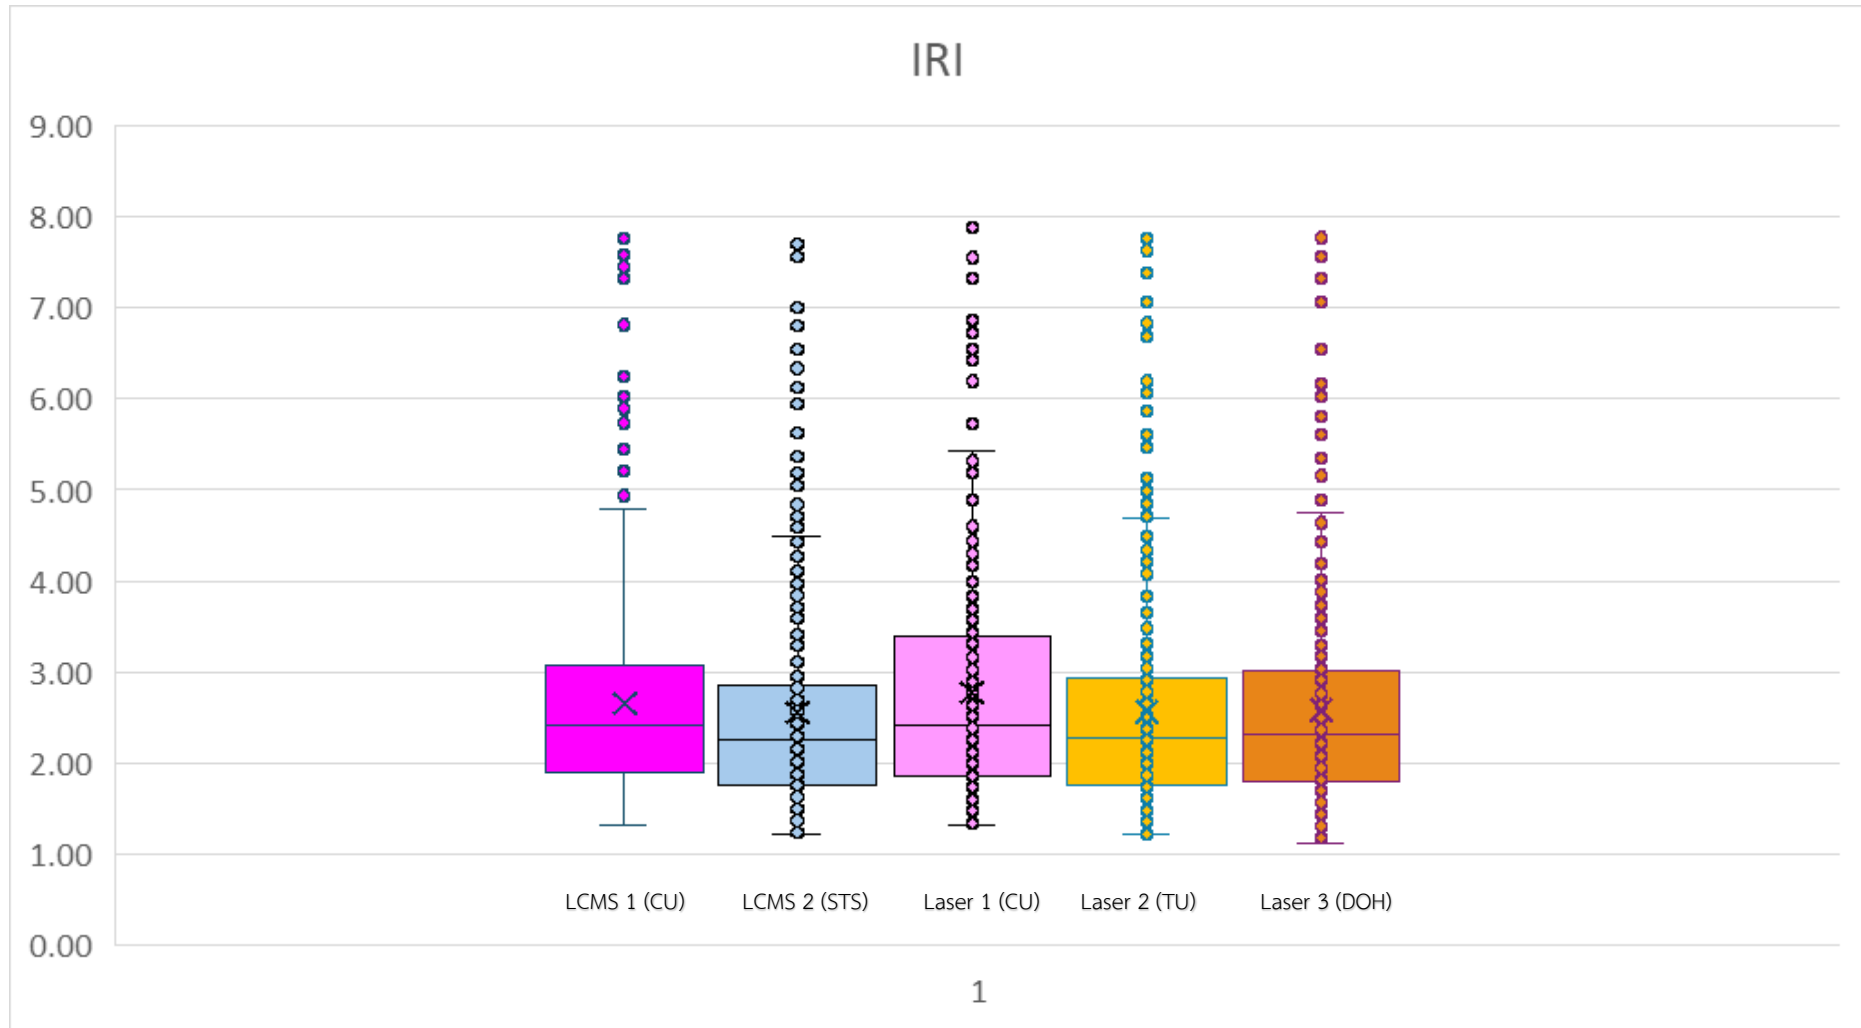
รูปที่ 4-30 Boxplots ค่า IRI ของรถสำรวจทั้ง 5 คัน

จากการประมวลผลทางสถิติเบื้องต้น คือ ค่าเฉลี่ย หรือค่า Mean ที่จะบอกจุดศูนย์กลางของข้อมูล และค่าเบี่ยงเบนมาตรฐาน หรือค่า SD ที่วัดการกระจายของข้อมูลออกจากค่าเฉลี่ยอย่างไร โดยค่า SD ต่ำ หมายความว่าข้อมูลส่วนใหญ่ใกล้เคียงกับค่าเฉลี่ย ส่วนกรณีที่ค่า SD สูง หมายความว่าข้อมูลมีการกระจายออกไปมากขึ้น อนึ่ง การพิจารณาว่าค่า SD ควรสูงหรือต่ำนั้นขึ้นอยู่กับบริบทของแต่ละการศึกษา โดยการวิเคราะห์ข้อมูลด้วยสถิติเบื้องต้นของค่า IRI พบว่าค่าเฉลี่ย IRI จากรถสำรวจทั้ง 5 คัน ค่อนข้างเกาะกลุ่มกันเนื่องจากค่าเฉลี่ยทั้ง 5 ค่า มีความใกล้เคียงกัน และมีการกระจายตัวในลักษณะเดียวกันทั้ง 5 คัน คือ ไม่สมมาตร โดยข้อมูลกระจายตัวในลักษณะเบ้ขวา (Right skewed หรือ Positive skewed) ซึ่งแสดงว่ามีค่า IRI ที่สูง ๆ โดยสูงกว่าค่า Upper fence อยู่เป็นจำนวนมาก ซึ่งเรียกค่าเหล่านี้ว่าค่า Outliers โดย Boxplot ที่แสดงการกระจายของข้อมูลแสดงดังรูปที่ 4-30

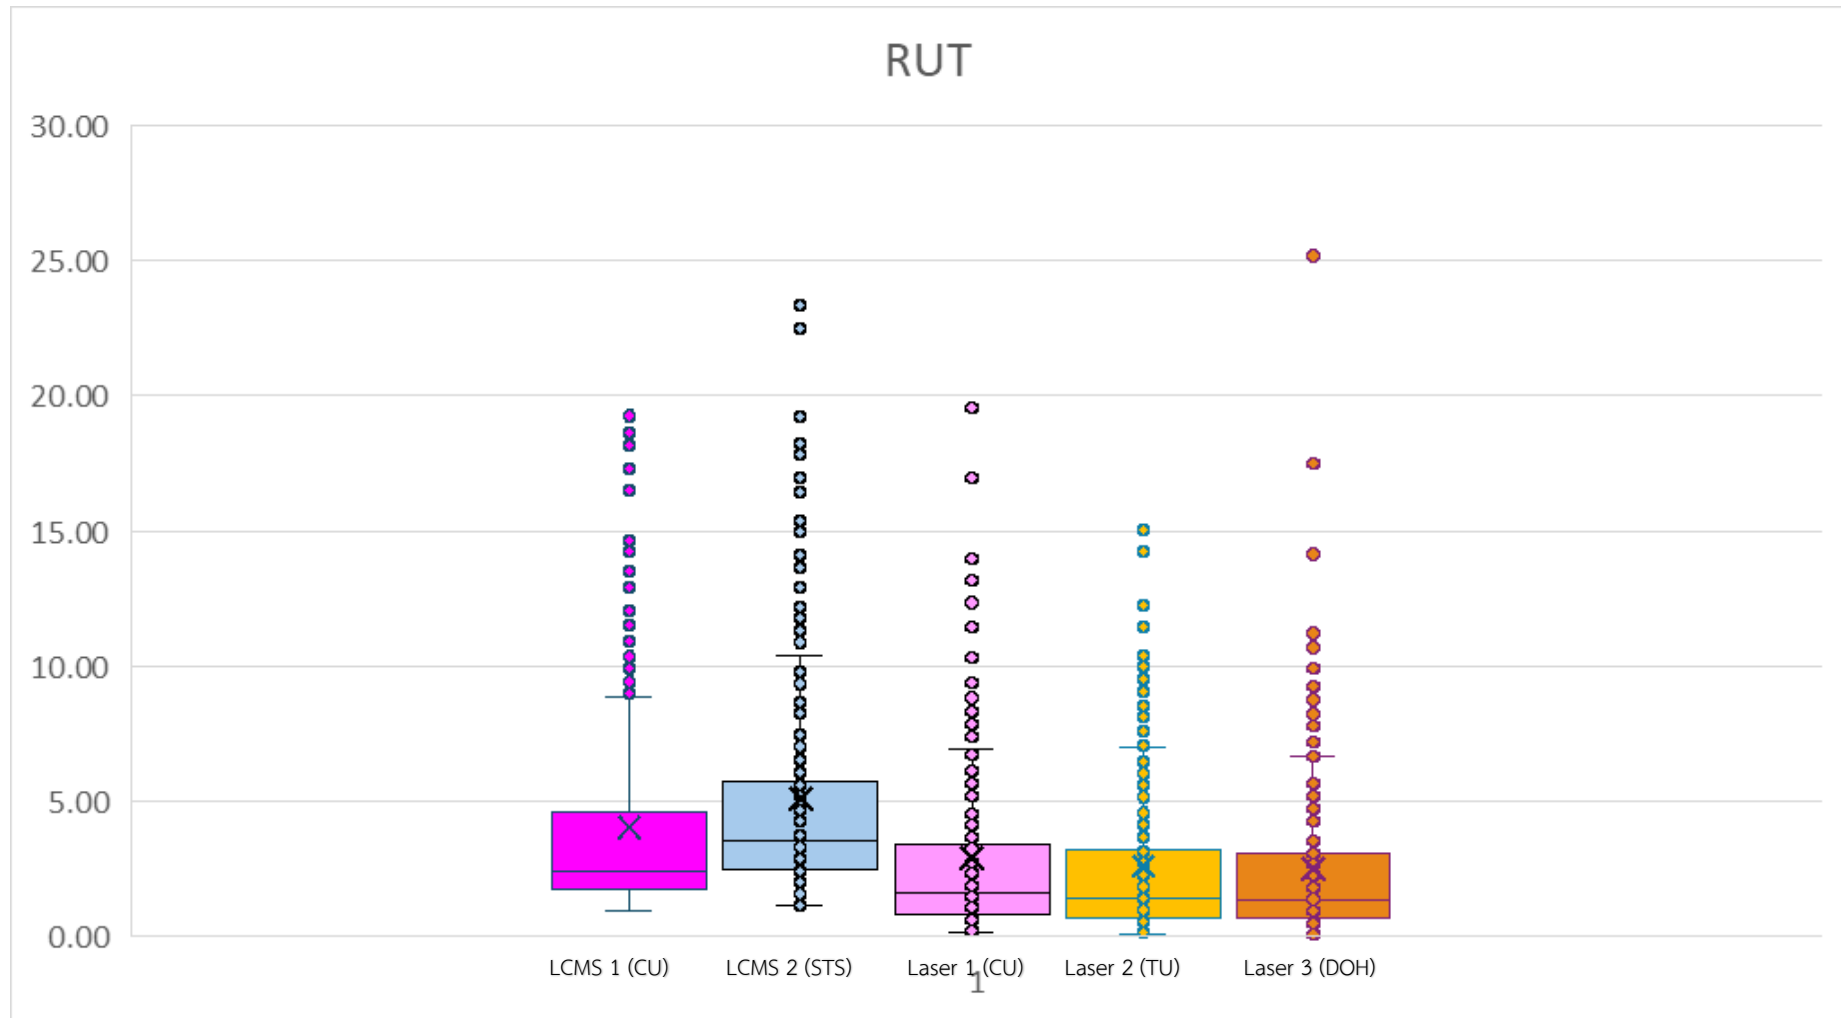
รูปที่ 4-31 Boxplots ค่า RUT ของรถสำรวจทั้ง 5 คัน

จากการวิเคราะห์กล่องแสดงข้อมูล (Boxplots) ที่แสดงค่าร้อยละ (RUT) จากรถสำรวจ 5 คัน มีข้อสังเกตและผลการวิเคราะห์ดังนี้:

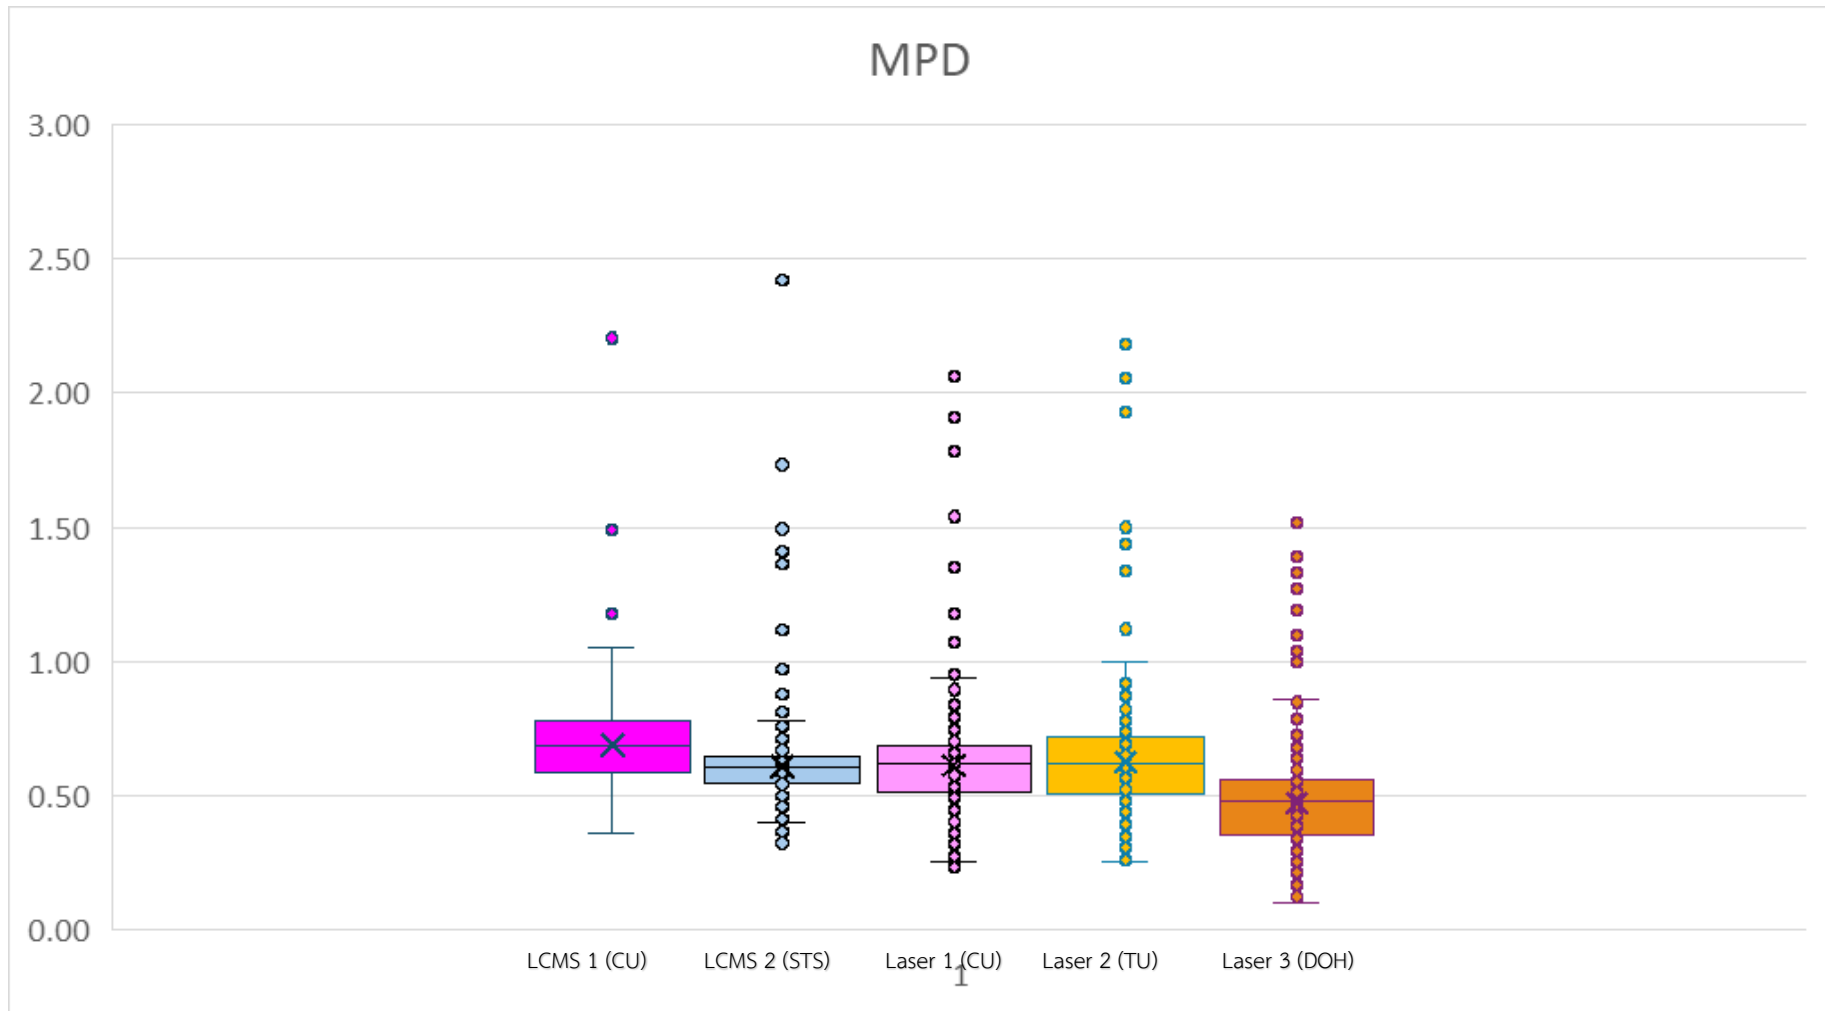
รูปที่ 4-32 Boxplots ค่า MPD ของรถสำรวจทั้ง 5 คัน

การกระจายตัวของข้อมูล MPD จาก Boxplots แสดงดังรูปที่ 4-32 ของรถสำรวจทั้ง 5 คัน สอดคล้องกัน มีการกระจายตัวในลักษณะเดียวกันทั้ง 5 คัน คือ เกือบสมมาตร (Approximately Normal) โดยข้อมูลกระจายตัวในลักษณะเบ้เพียงเล็กน้อยเท่านั้น และมีค่า Outliers กระจายอยู่ทั้งในส่วนที่สูงกว่า ค่า Upper fence และมีบางส่วนอยู่ที่ต่ำกว่า Lower fence

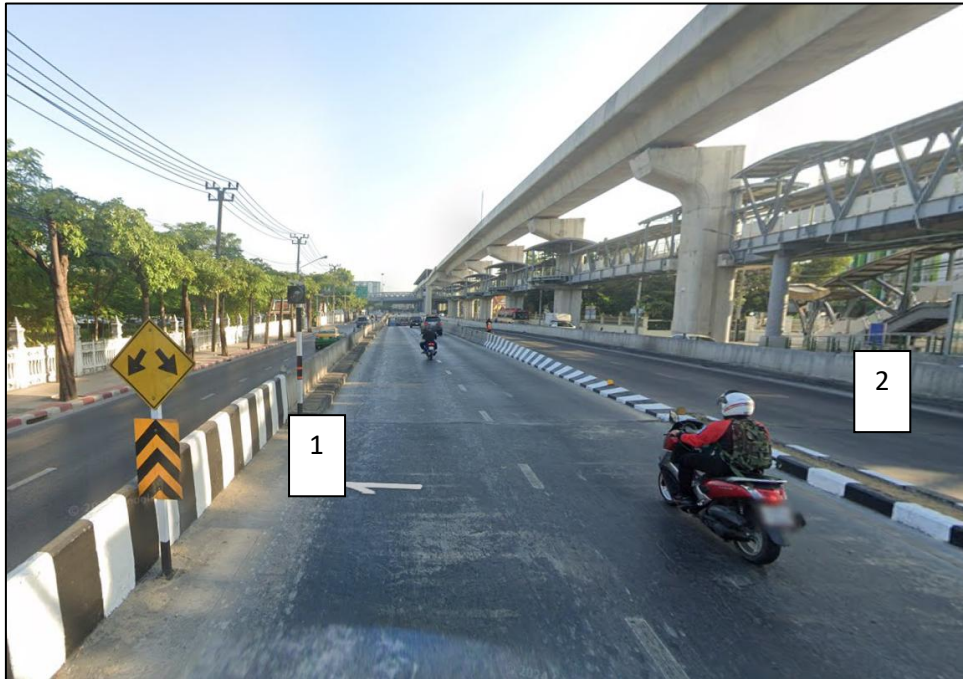
รูปที่ 4-46 แสดงลำดับสายทาง และช่องจราจรในการทดสอบ และภาพถ่ายจากสถานที่จริง

ตารางที่ 4-28 ตารางสรุปพื้นที่ในการทดสอบภาพกล้องหน้า (ROW Camera)

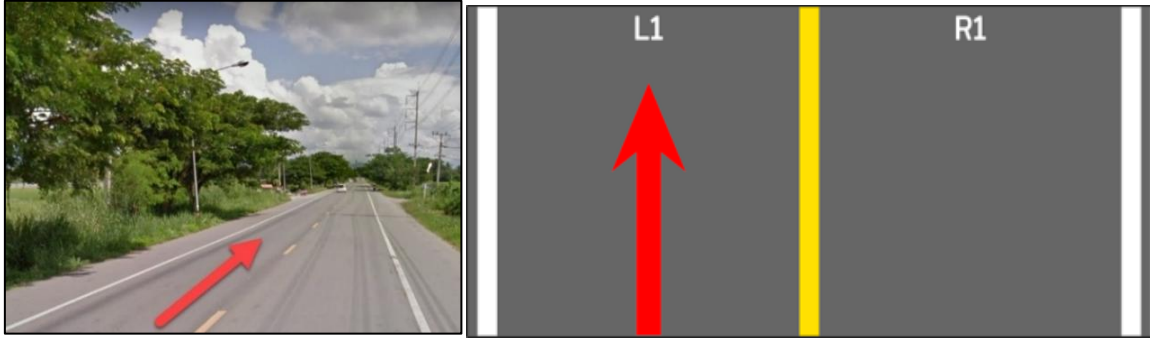
- กรณีสำรวจ 1 ทิศทาง จะทำการสำรวจช่องจราจรด้านซ้ายสุดของถนนในทิศทางที่มีความเสียหายมากที่สุด

รูปที่ 4-48 แสดงการวิ่งช่องจราจรด้านซ้ายสุด

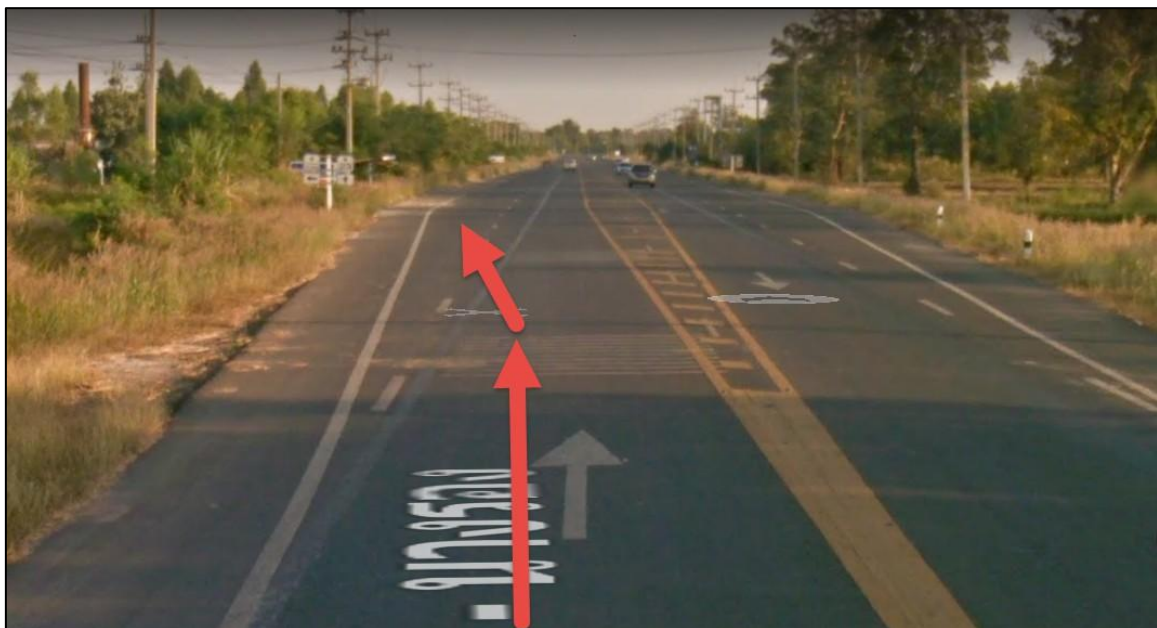
- กรณีที่มีการเพิ่มช่องจราจร จาก 2 ช่องจราจร เป็น 4 ช่องจราจรขึ้นไป ให้ทำการสำรวจช่องจราจรด้านซ้ายสุดของทั้งฝั่งขา L และ ฝั่งขา R

รูปที่ 4-51 แสดงภาพการเข้าสำรวจทางขนาน

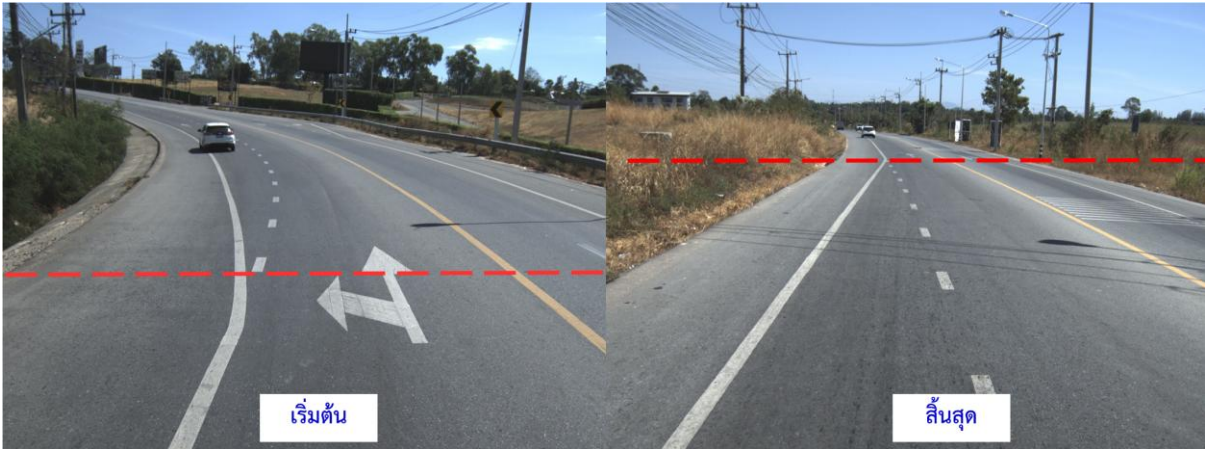
- การตัดผิวของทางขนาน เริ่มต้น และสิ้นสุดผิวที่เส้นจราจรที่บรรจบเส้นประ

รูปที่ 4-54 แสดงการวิ่งสำรวจและการตัดข้อมูลประเภททางขนาน

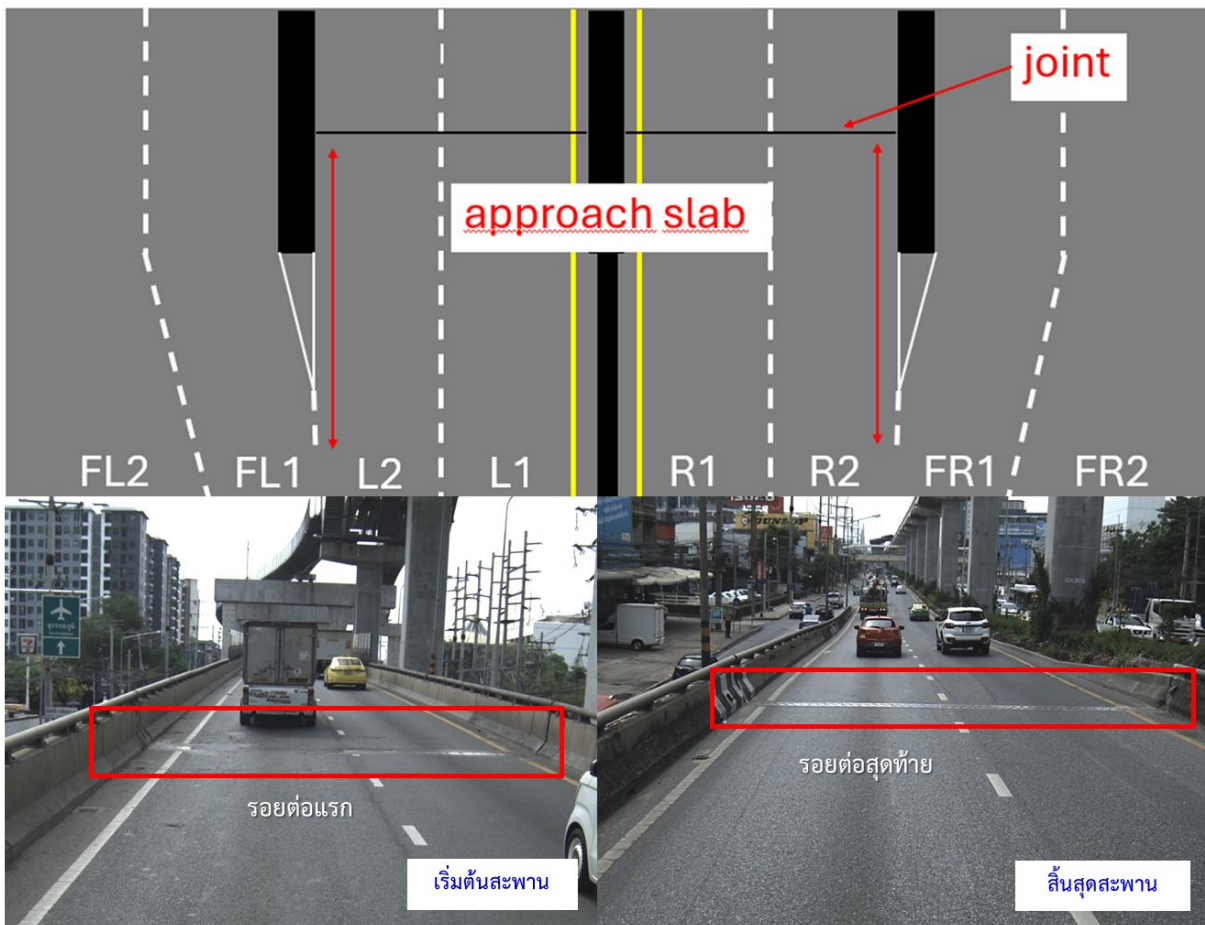
รูปที่ 4-55 ภาพแสดงการตัดผิวสะพาน

- การตัดผิวสะพาน ให้ยึดทางที่มีสะพานเป็นทางหลัก ส่วนทางด้านล่างที่ผ่าน 4 แยก ให้เป็นทางขนาน

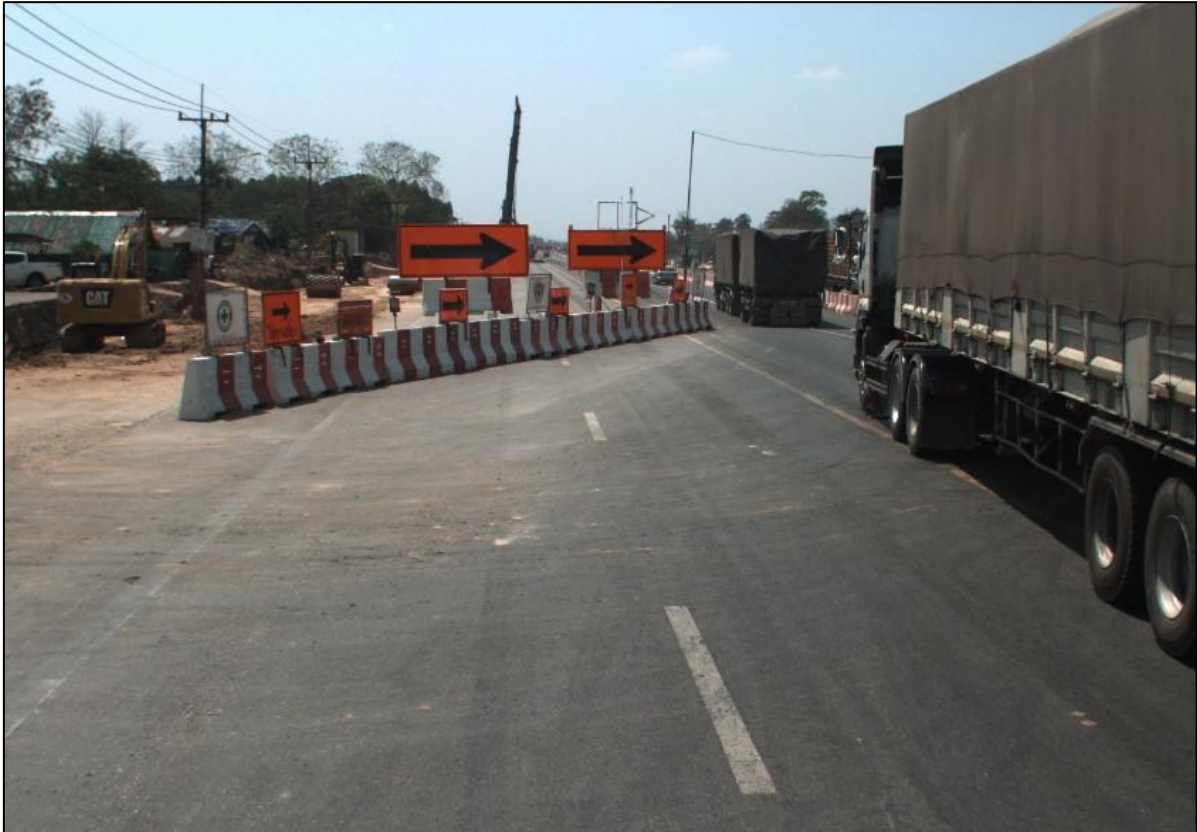
- กรณีที่ไม่สามารถทำการสำรวจในช่องจราจรด้านซ้ายสุดของถนนได้ เนื่องจาก มีเหตุจำเป็น เช่น ปิดปรับปรุงผิวจราจร ก็จะทำให้การสำรวจช่องจราจรที่อยู่ติดกับ ช่องจราจรดังกล่าวแทน

รูปที่ 4-56 แสดงภาพเมื่อเข้าสำรวจด้านซ้ายสุดของถนนไม่ได้ เนื่องจากมีเหตุจำเป็น

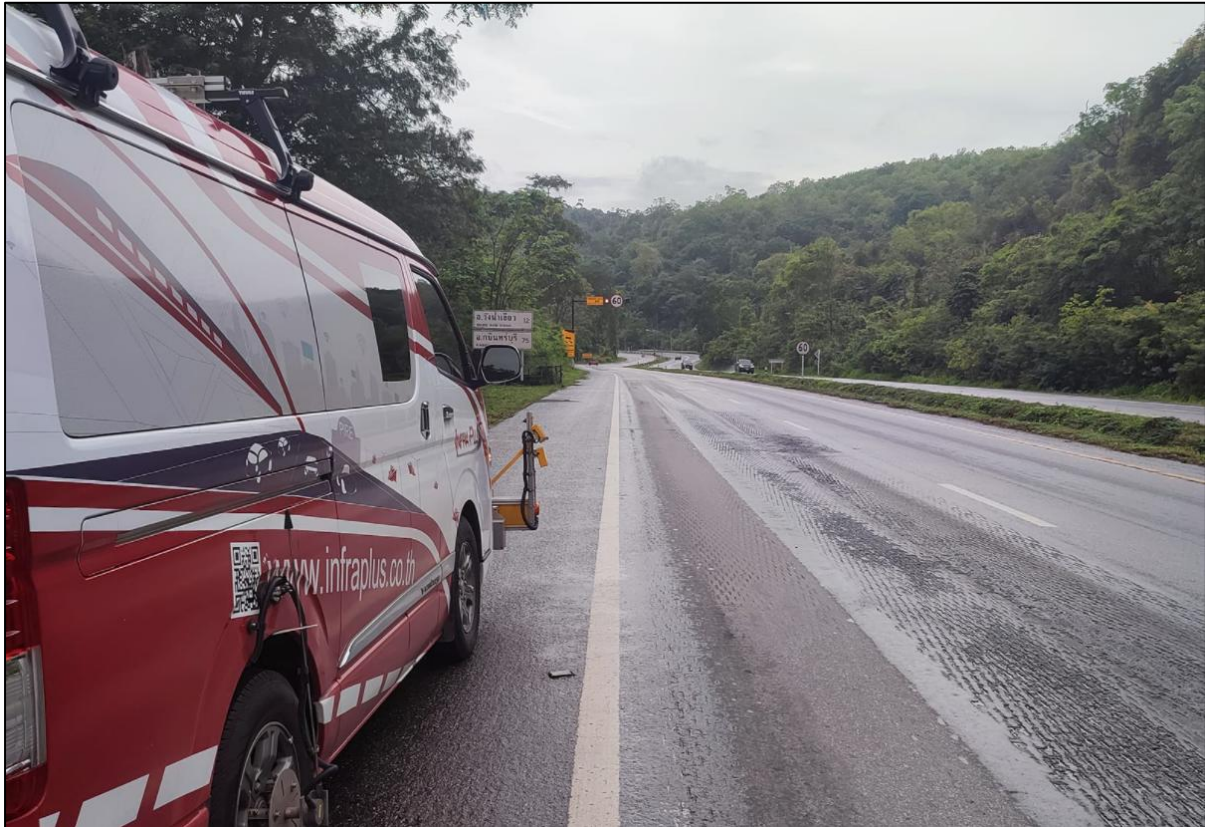
- กรณีที่พื้นผิวสายทางเปียกเนื่องจากฝนตกหรือมีน้ำขังในช่องจราจร ที่จะทำให้การสำรวจ จะทำการหยุดการสำรวจในสายทางนั้น แล้วจะกลับมาสำรวจใหม่เมื่อพื้นผิวสายทางแห้งสนิท

รูปที่ 4-57 แสดงภาพสายทางที่เปียกจนไม่สามารถสำรวจได้

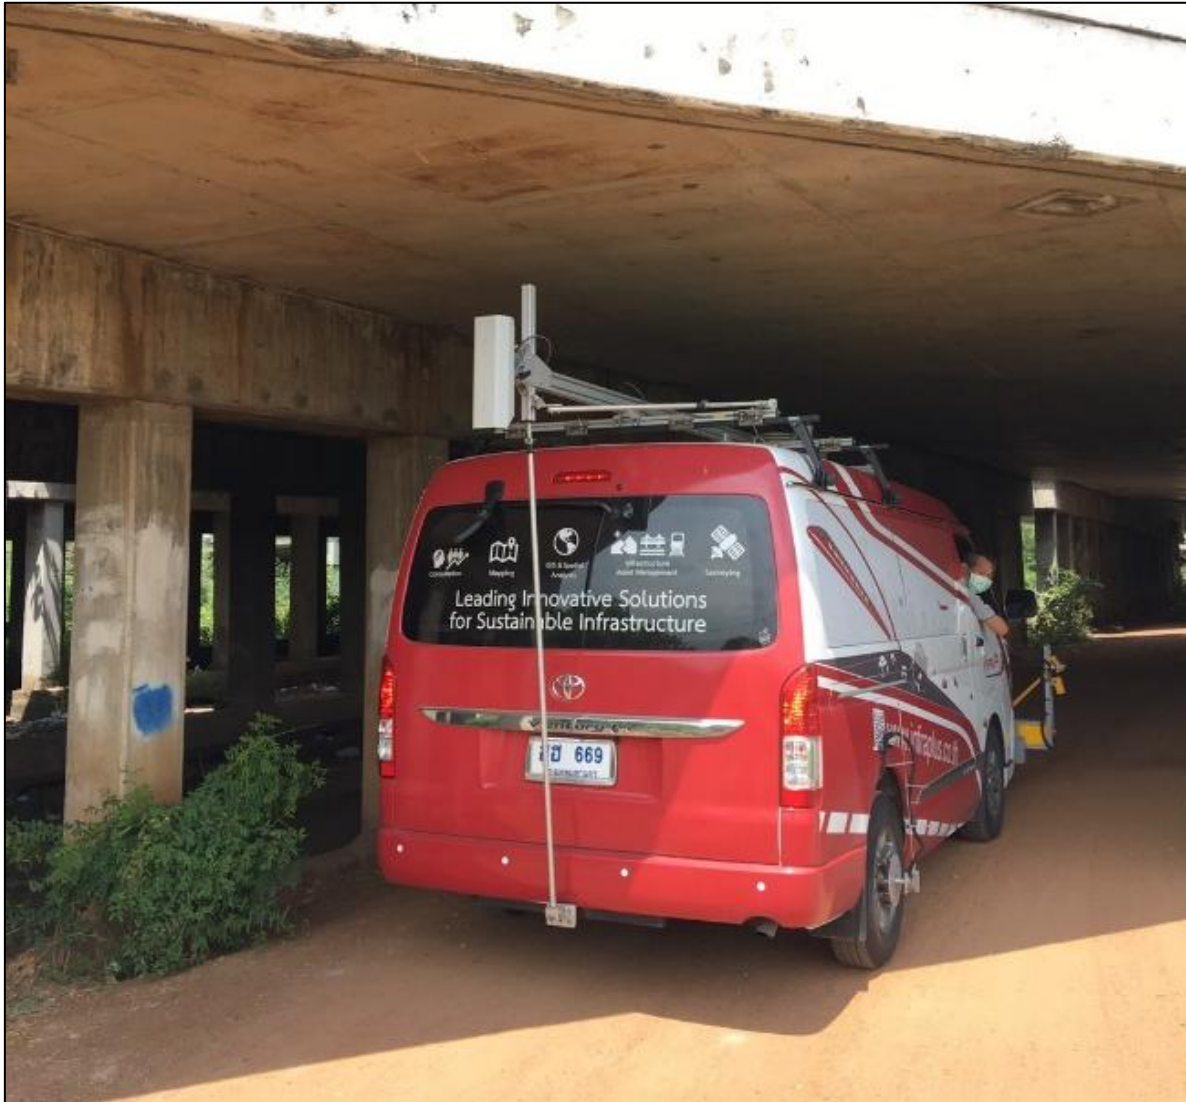
- กรณีที่สายทางมีอุปสรรคในการสำรวจ เช่น มีสิ่งก่อสร้างถาวรกีดขวางทำให้รถไม่สามารถเข้าสำรวจได้ หรืออยู่ในพื้นที่หวงห้ามของราชการที่ไม่อนุญาตให้เข้าพื้นที่ได้ จะไม่ทำการสำรวจ แล้วทำการรายงานปัญหาและอุปสรรคเพื่อแจ้งแก่คณะกรรมการ แล้วดำเนินการสำรวจในสายทางสำรองแทน

รูปที่ 4-58 แสดงภาพเมื่อไม่สามารถเข้าสำรวจได้เนื่องจากมีสิ่งก่อสร้างถาวรกีดขวาง
ทำให้รถไม่สามารถเข้าสำรวจได้

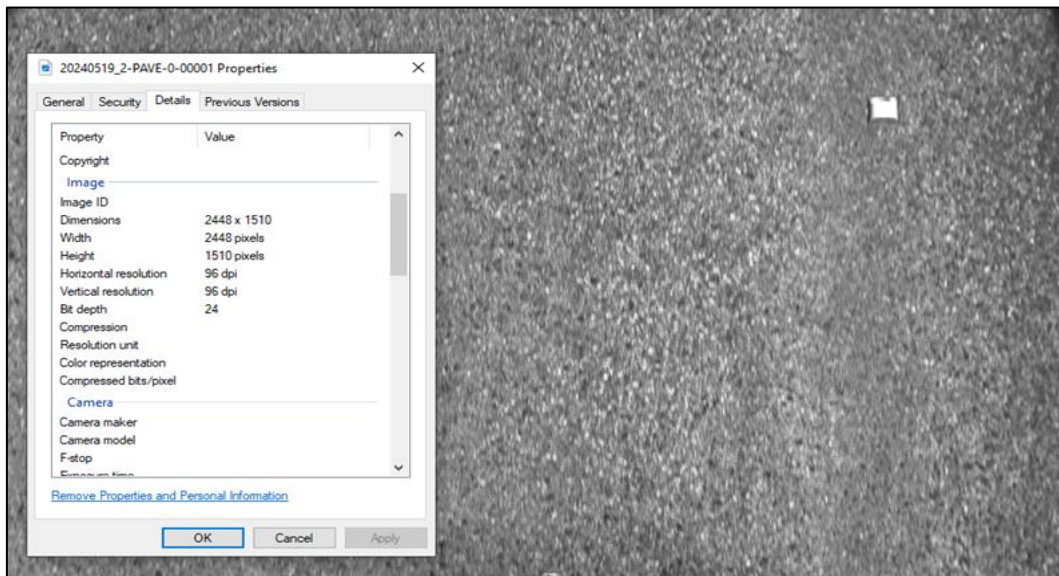
รูปที่ 4-63 แสดงความละเอียดภาพถ่ายสภาพความเสียหายผิวทาง (Surface Distress) จากอุปกรณ์ ROMDAS Pavement Camera

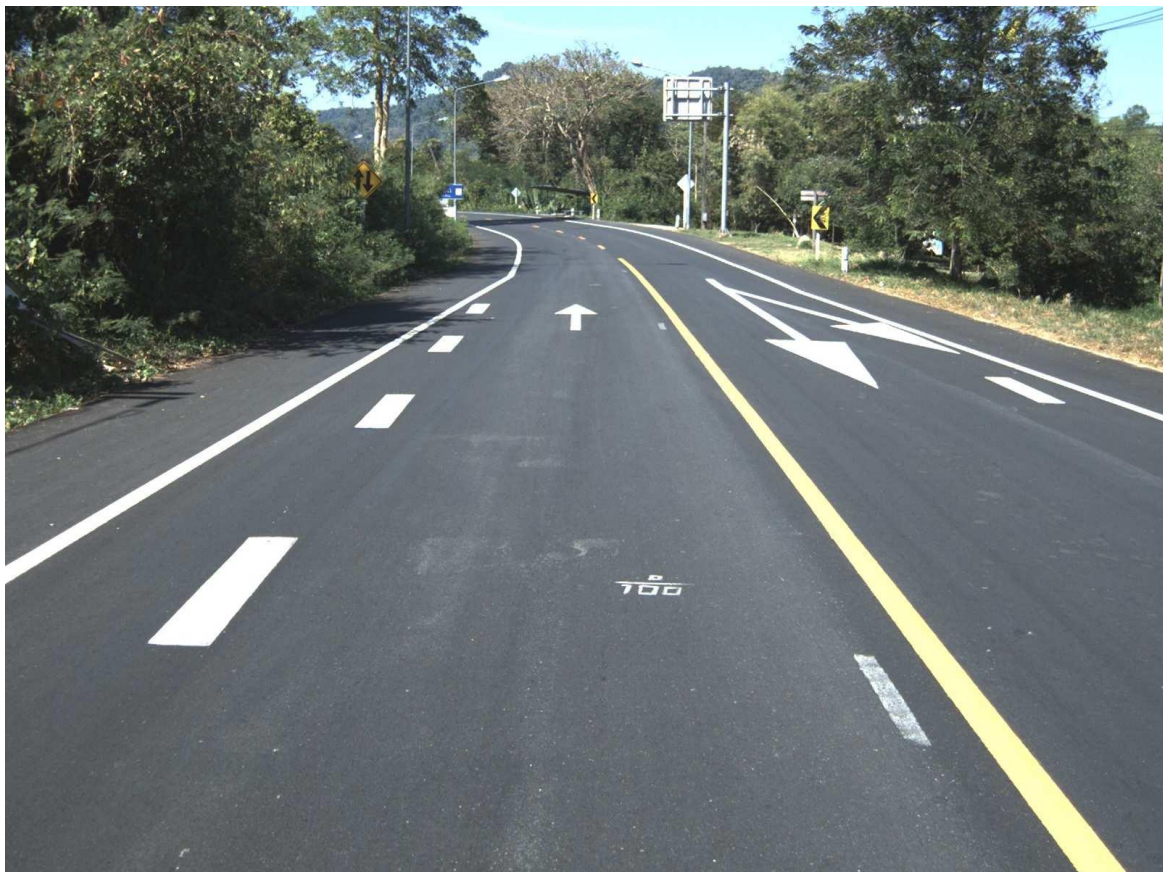
รูปที่ 4-67 ตัวอย่างภาพจากกล้องบันทึกภาพถนนและพื้นที่ภายในบริเวณเขตทาง ทั้งสองข้างบนระบบ Roadnet

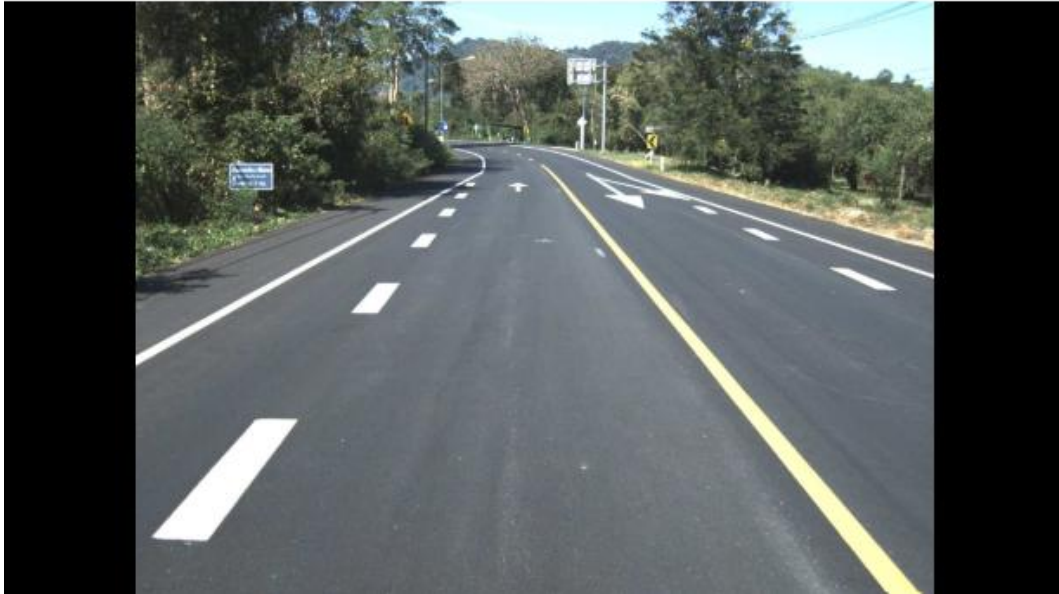
MPD: 0.59 | 0.80 | 1.02 มม.

ระยะทาง: 2.98 กม. ผิวทาง: แอสฟัลต์ วันที่สำรวจ: 8 ม.ค. 69

รูปที่ 4-68 ผลลัพธ์การประมวลผลภาพถ่ายต่อเนื่องที่สามารถแสดงเป็นภาพเคลื่อนไหว พร้อมบ่งชี้ช่วง กม. บนระบบ Roadnet ได้

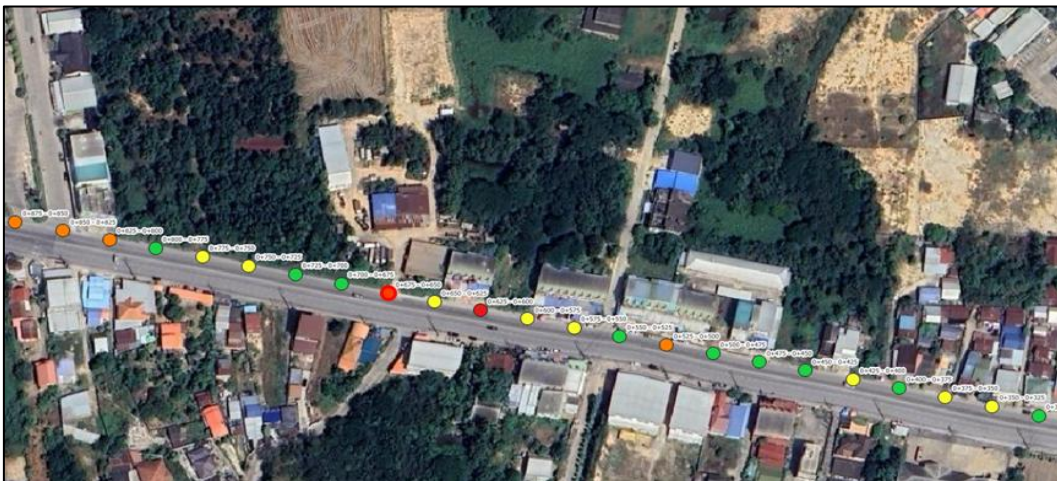
รูปที่ 4-71 การประมวลผลข้อมูลการสำรวจในรูปแบบของแผนที่ (GIS) โดยพิจารณาถึงระบบพิกัดอ้างอิงที่เป็นมาตรฐานและสามารถจัดเก็บในระบบฐานข้อมูล Roadnet ได้อย่างเหมาะสม

ข้อมูลที่ผ่านการประมวลผลด้วยโปรแกรมวิเคราะห์และประเมินความเสียหายเฉพาะทางและระบบ Laser Crack Measurement System (LCMS) ที่สามารถแสดงผลในรูปแบบแผนที่ (GIS)

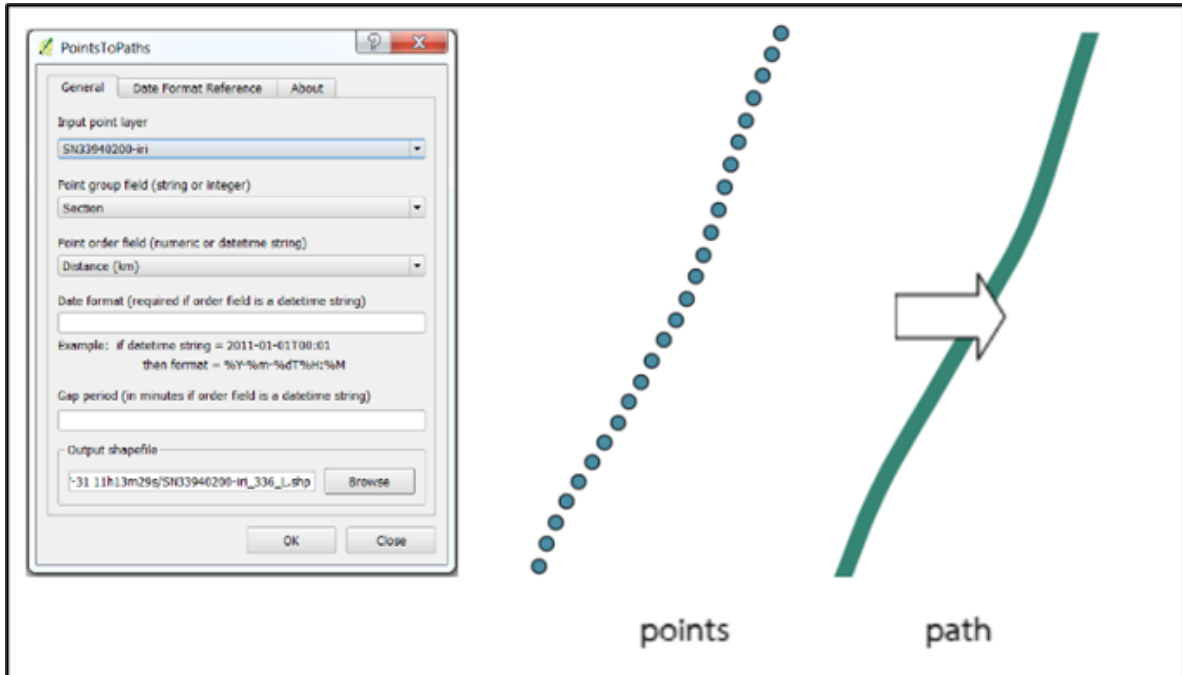
รูปที่ 4-80 การ convert points to Paths

- 4) ตรวจสอบจำนวน record ของข้อมูล IRI Rutting Texture-MPD หลังจากการแปลงข้อมูลให้อยู่ในรูปแบบของสารสนเทศภูมิศาสตร์แล้วทำการ convert Points to Paths เฉพาะข้อมูล IRI โดยใช้โปรแกรม QGIS Desktop ที่ได้จะเป็น feature ของบัญชีสายทาง หรือแนวสายทางที่สำรวจ

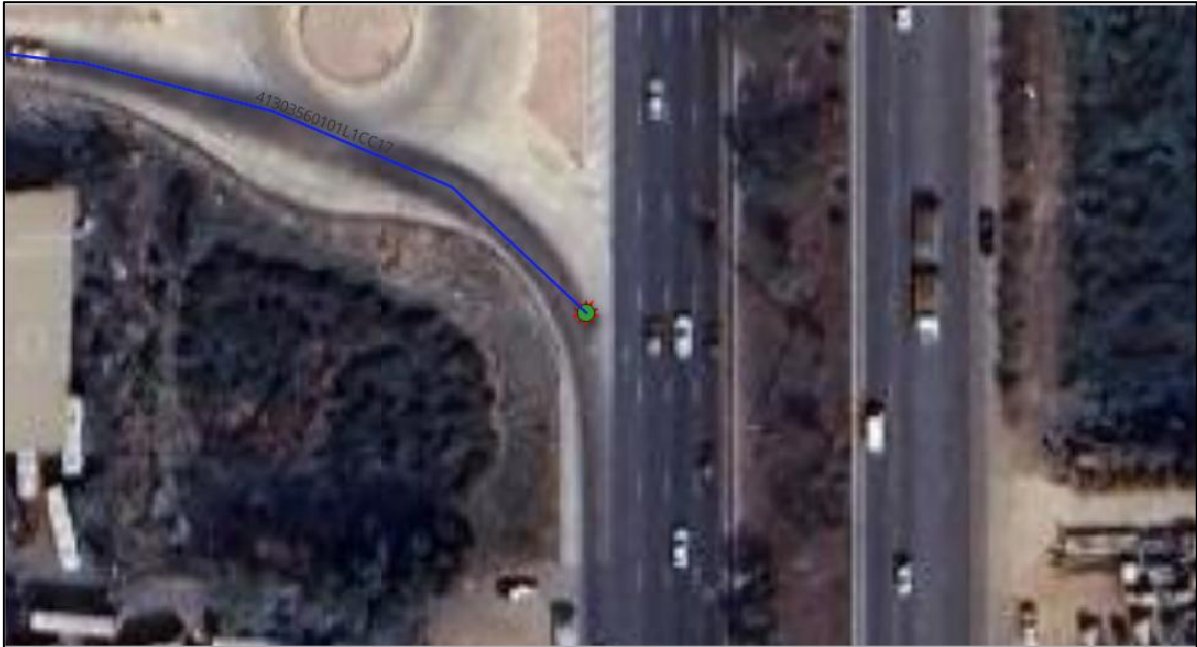
จุดบังคับภาพภาคพื้นดิน (Ground Control Point : GCP) และจุดที่ทำการตรวจสอบ
ทั้ง 34 จุด ต้องสามารถมองเห็นตำแหน่งจุดตัดทางแยกจากภาพถ่ายดาวเทียมโทโซด (THEOS)
หรือเทียบเท่าได้ชัดเจน แสดงดังรูปที่ 4-86 ถึงรูปที่ 4-87

รูปที่ 4-86 แสดงตัวอย่างจุด GCP และจุดที่ทำการตรวจสอบ ตำแหน่งที่ 1
