สำนักบริหารบำรุงทาง
กรมทางหลวง

รายงานเบื้องต้น

INCEPTION REPORT

โครงการสำรวจและประเมินสภาพโครงข่ายทางหลวง
เพื่อเพิ่มประสิทธิภาพการใช้จ่ายงบประมาณบำรุงรักษาทางหลวงในระยะยาว ปี 2569

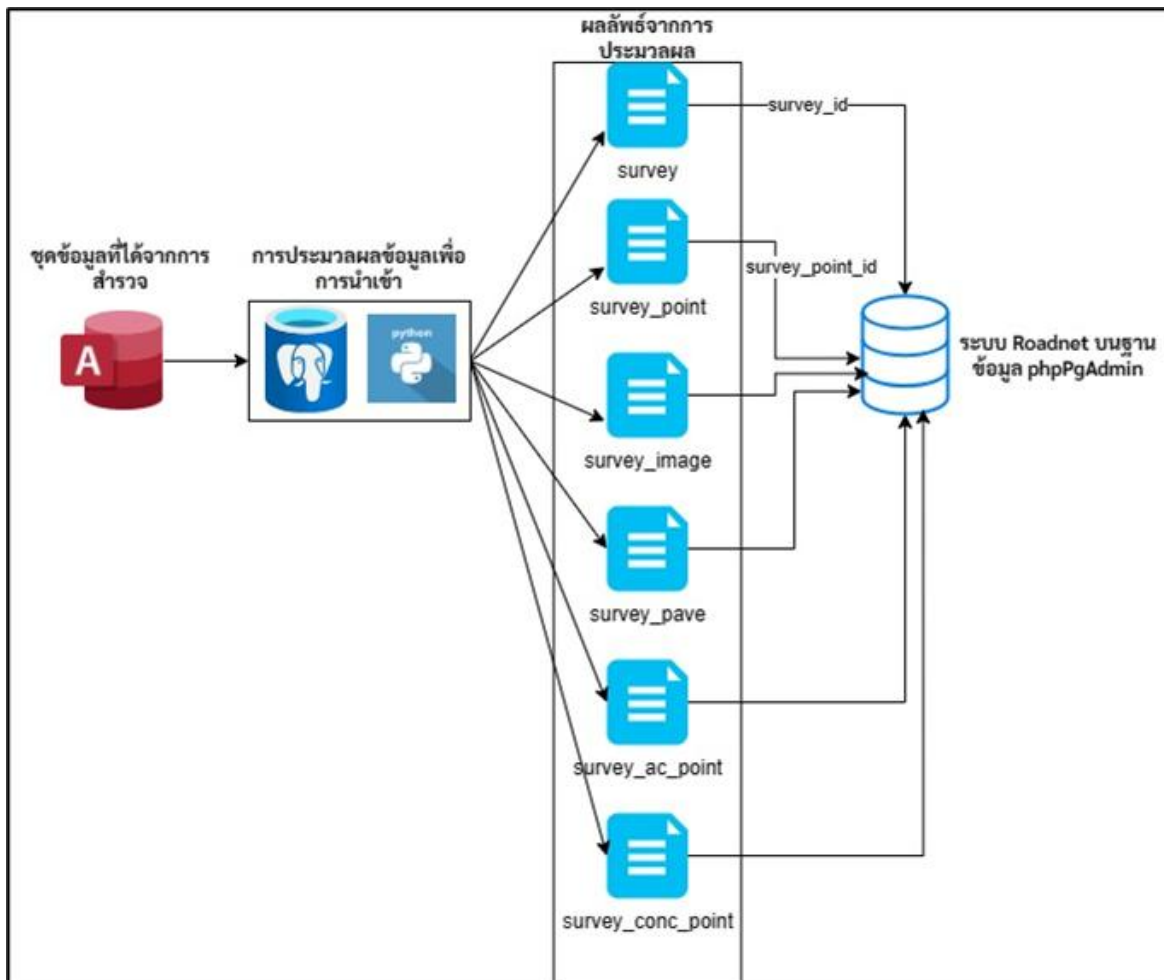
รูปที่ 4-91 แผนผังแสดงขั้นตอนการจัดเก็บข้อมูลเข้าสู่ระบบ Roadnet บนฐานข้อมูล phpPgadmin

สำหรับขั้นตอนการจัดเก็บข้อมูลเข้าสู่ระบบ Roadnet บนฐานข้อมูล phpPgadmin สามารถอธิบายกระบวนการการนำเข้าแสดงดังรูปที่ 4-91

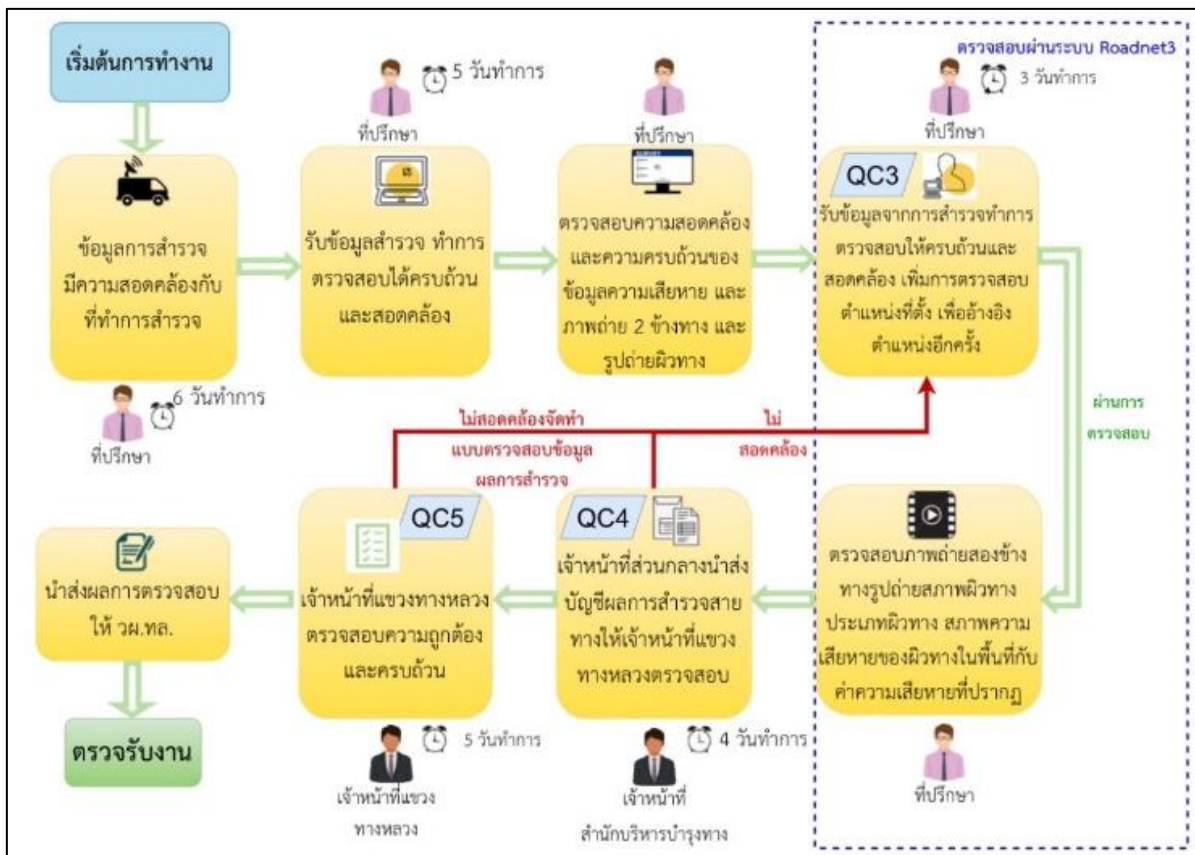
รูปที่ 4-92 แสดงกระบวนการตรวจสอบผ่านระบบ Roadnet

กระบวนการตรวจสอบข้อมูลสำรวจ เริ่มตั้งแต่ขั้นตอนการสำรวจจากภาคสนาม จนมาถึงขั้นตอนการรับข้อมูลสำรวจ ตลอดจนการนำเข้าสู่ระบบ Roadnet ซึ่งจะทำการตรวจสอบตั้งแต่รายละเอียดภายในสายทาง รวมทั้งความครบถ้วนสมบูรณ์ของข้อมูลสำรวจ ตลอดจนความสอดคล้องและสัมพันธ์กับภาพถ่ายสองข้างทาง เพื่อให้มั่นใจว่าข้อมูลที่ได้มีความน่าเชื่อถือ โดยมีกระบวนการและรายละเอียดแสดงดังรูปที่ 4-92

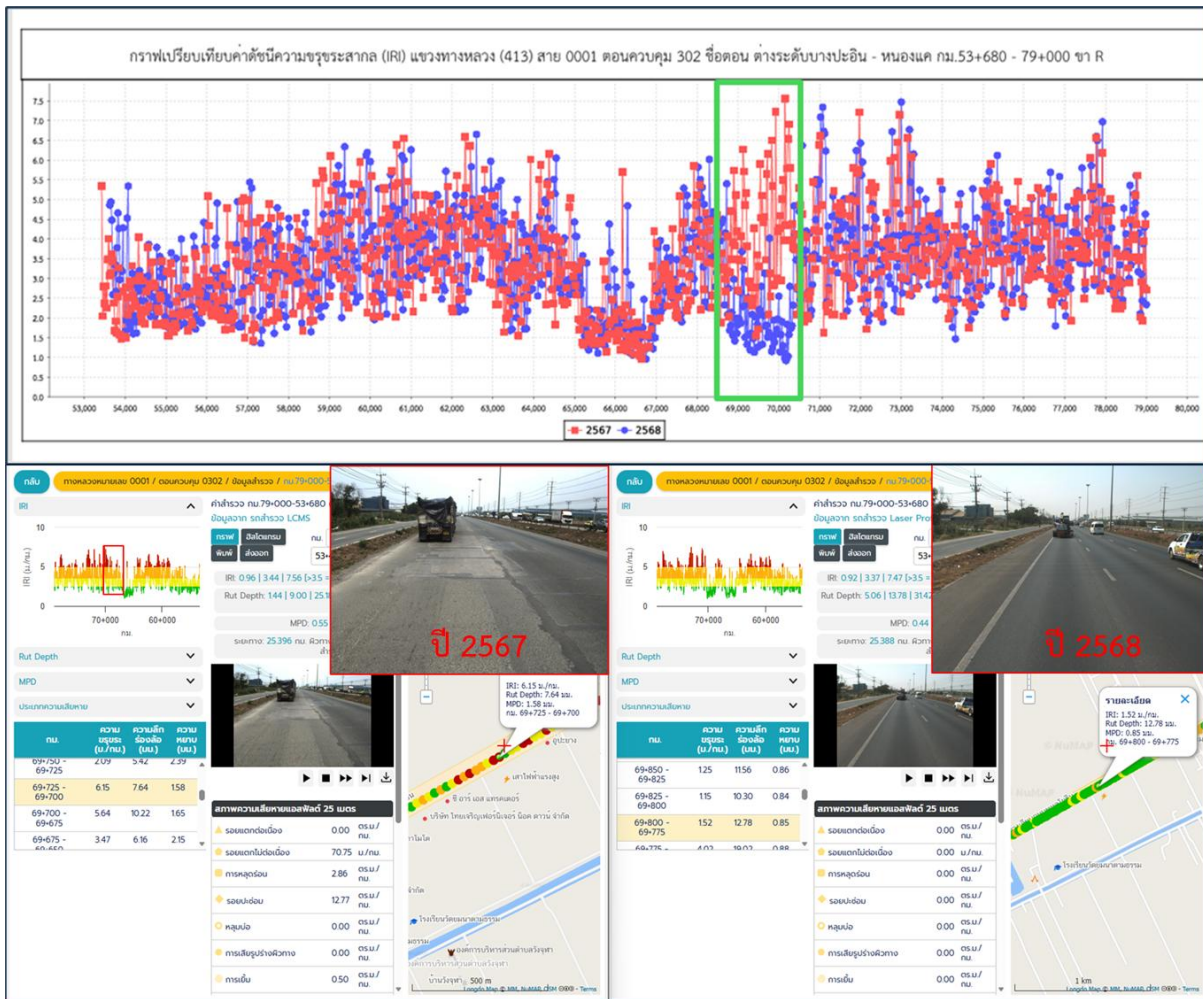
รูปที่ 4-100 ตัวอย่างกราฟเปรียบเทียบค่าความขรุขระสากล 2 ปี

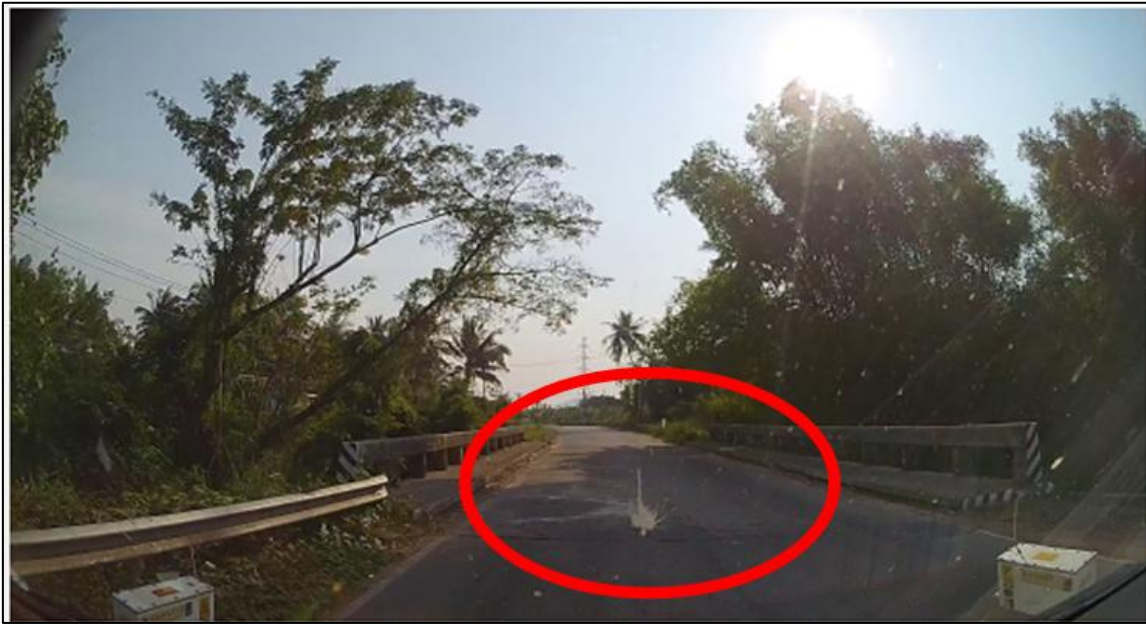
รูปที่ 4-103 ตัวอย่างการแสดงผลภาพถ่ายที่มีคราบมูลนก

จากการการนำภาพถ่ายสองข้างทางที่ได้จากการสำรวจที่บันทึกด้วยกล้องภายในห้องโดยสารของรถสำรวจ (DVR) นำมาเรียงลำดับภาพตามระยะทางทุก ๆ 25 เมตร และประมวลผลเป็นภาพเคลื่อนไหว (VDO) ในกระบวนการตรวจสอบภาพถ่ายต้องไม่มีสิ่งแปลกปลอมหรือสิ่งรบกวนทัศนวิสัยของผิวทาง เช่น เงาสะท้อนจากกระจก คราบหยดน้ำ คราบมูลนก ภาพมืด หรืออื่น ๆ เป็นต้น ที่บดบังทัศนวิสัยในการแสดงผลบนหน้าระบบ Roadnet มีตัวอย่างภาพที่เกิดปัญหาแสดงดังรูปที่ 4-103 และรูปที่ 4-105

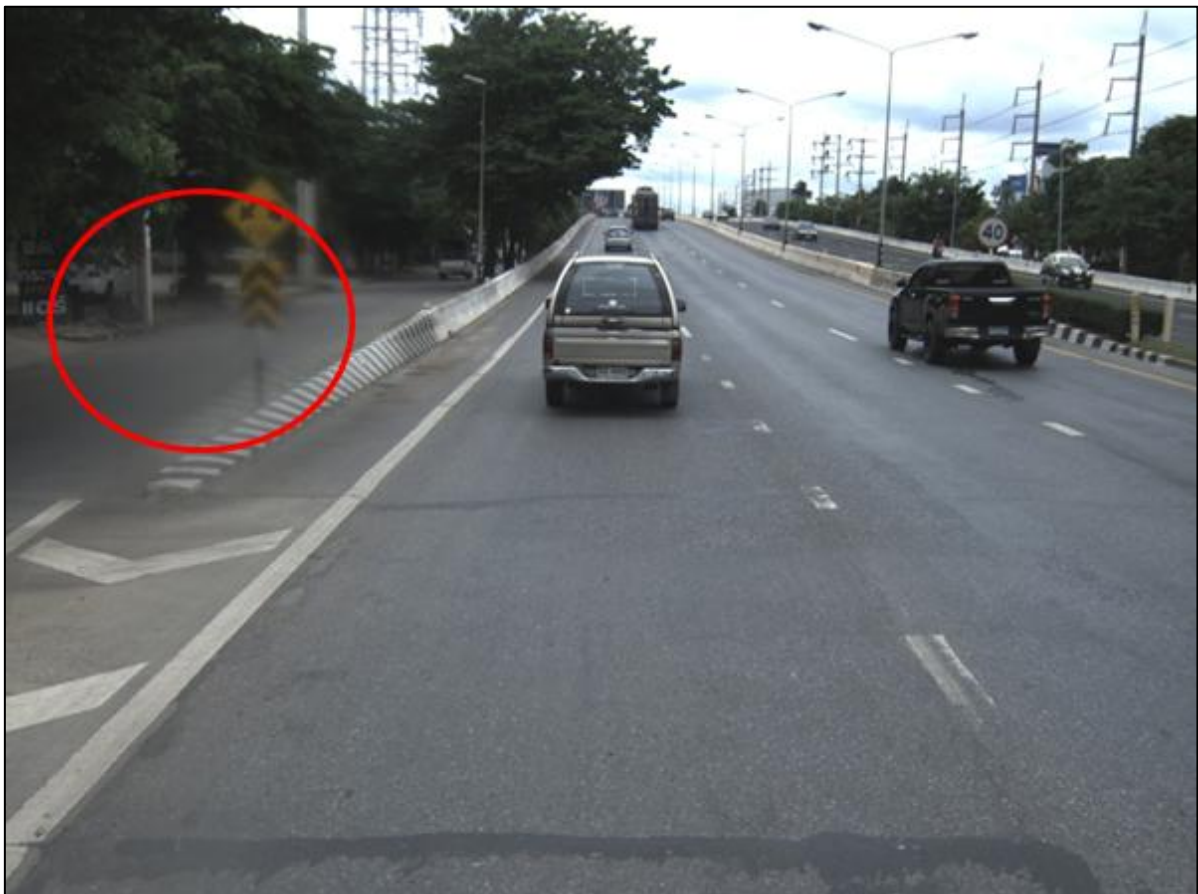
รูปที่ 4-104 ตัวอย่างการแสดงผลภาพถ่ายที่มีคราบน้ำ

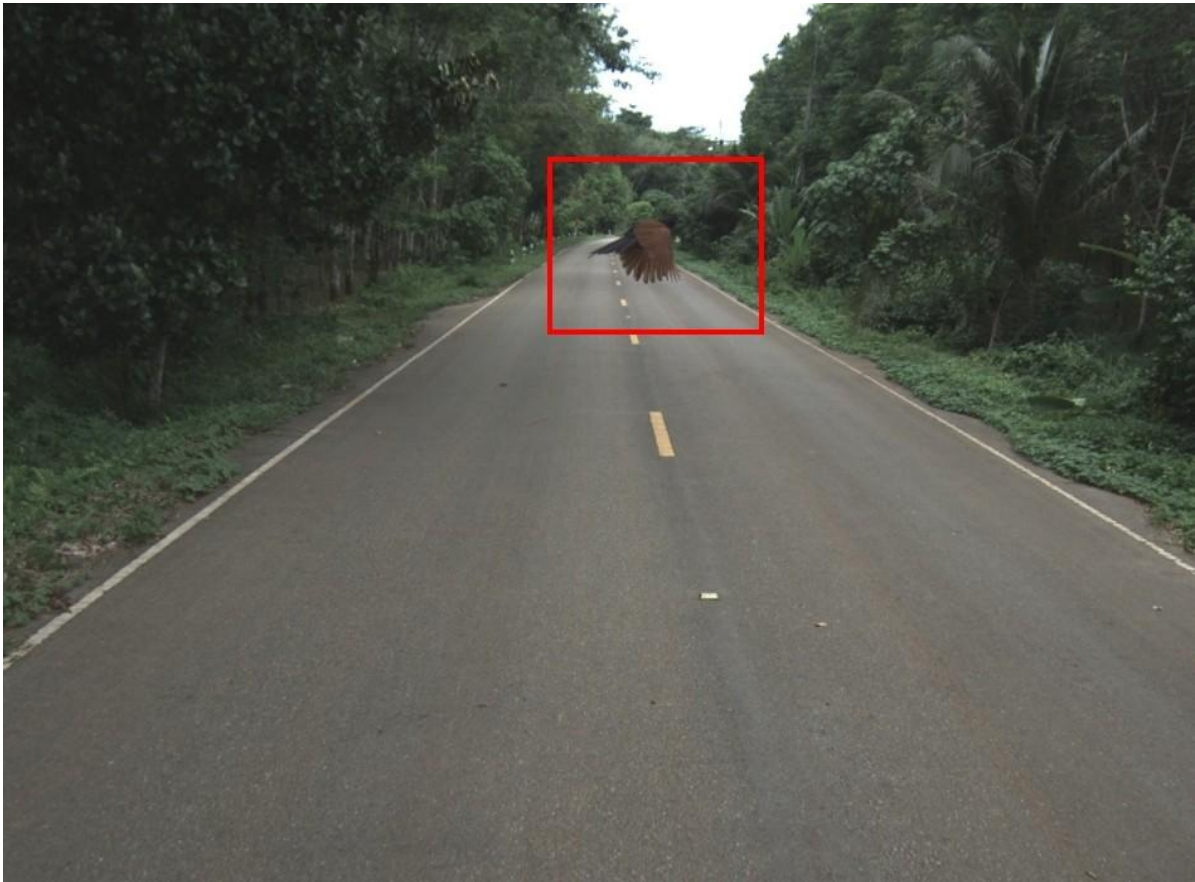
รูปที่ 4-105 ตัวอย่างการแสดงผลภาพถ่ายที่นักบินผ่าน

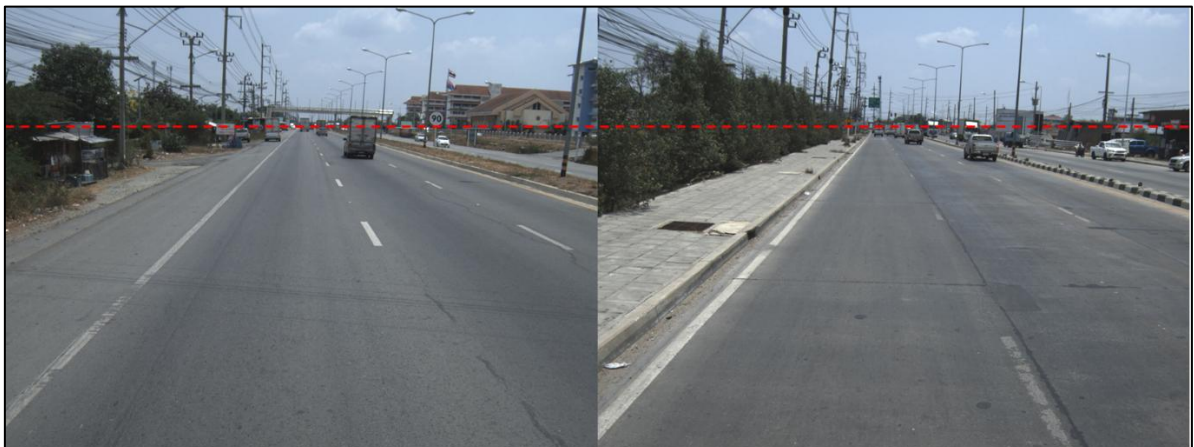
- สัดส่วนภาพต้องเห็นสองข้างทางถนนไม่น้อยกว่าร้อยละ 50 ของพื้นที่ภาพสัดส่วนภาพต้องปรากฏผิวจราจรและสองข้างทาง คิดเป็นสัดส่วนต้องไม่น้อยกว่าร้อยละ 70 ของพื้นที่ภาพทั้งหมด ที่ปรึกษาทำการตรวจสอบคุณภาพของภาพถ่ายโดยวิธีดูภาพถ่ายสองข้างทาง และภาพเคลื่อนไหว โดยภาพที่สอดคล้องดังตัวอย่างนี้

รูปที่ 4-106 ตัวอย่างการแสดงผลภาพสัดส่วนที่มีความสอดคล้อง

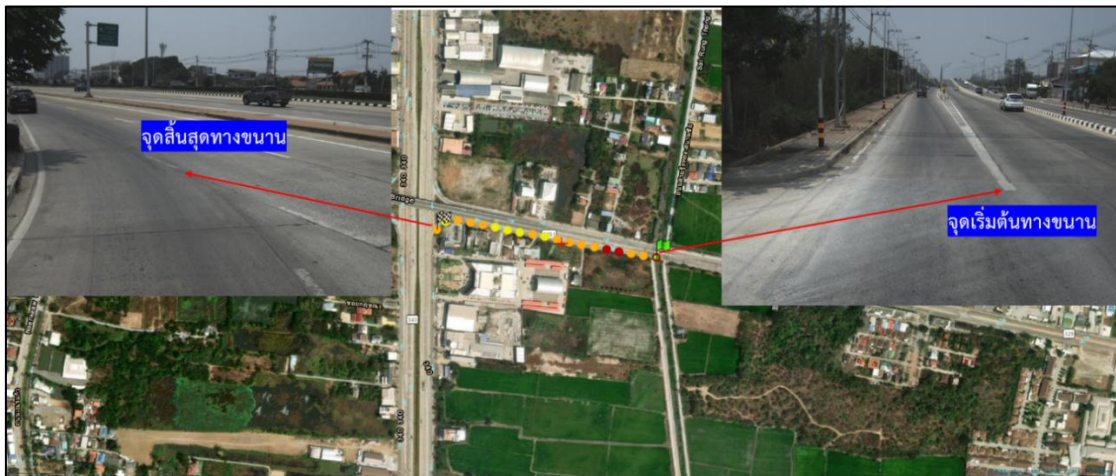
การแสดงพิกัดสายทางเส้นทาง (Coordinates) สายทางที่สำรวจ และหน้าแผนที่ Base map ของข้อมูลมีความสัมพันธ์กัน ตำแหน่งหลักกิโลเมตรของจุดสำรวจสภาพทาง เรียงตามจุด Layer หลักกิโลเมตรของสายทาง ไม่สลับซับซ้อน ข้อมูลภาพถ่ายสอดคล้องกับสภาพพื้นที่จริงที่ปรากฏ จุดสังเกต เช่น ทางขนาน ทิศทางของสายทางที่ต้องต่อเนื่องจนถึงจุดสิ้นสุดของสายทาง ดังตัวอย่างต่อไปนี้

รูปที่ 4-108 ตัวอย่างการแสดงจุดเริ่มต้นทางขนานทางหลวงหมายเลข 1 ตอนควบคุม 0101

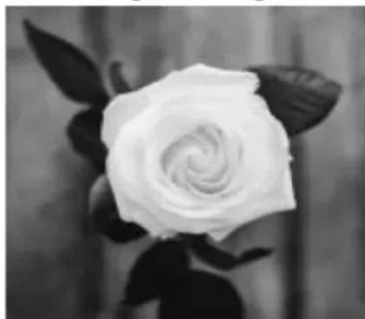
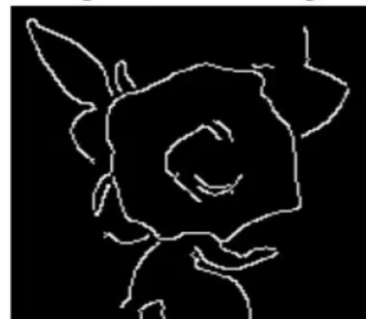
1.1 Pixel-based Analysis ซึ่งพิจารณาข้อมูลภาพรายพิกเซล โดยอาศัยค่าความเข้มแสงหรือสี เช่น เทคนิค Thresholding, Edge Detection (Sobel, Canny) หรือ Gradient-based Filtering วิธีนี้มีข้อดีที่เรียบง่ายและเร็ว แต่มีข้อจำกัดในกรณีที่ภาพมีแสงไม่สม่ำเสมอ หรือพื้นผิวมีลักษณะซับซ้อน นอกจากนี้การวิเคราะห์รายพิกเซลมักไวต่อ Noise และอาจทำให้การแยกขอบวัตถุไม่ชัดเจน

รูปที่ 4-117 ตัวอย่างภาพที่แสดงการวิเคราะห์แบบพิกเซล

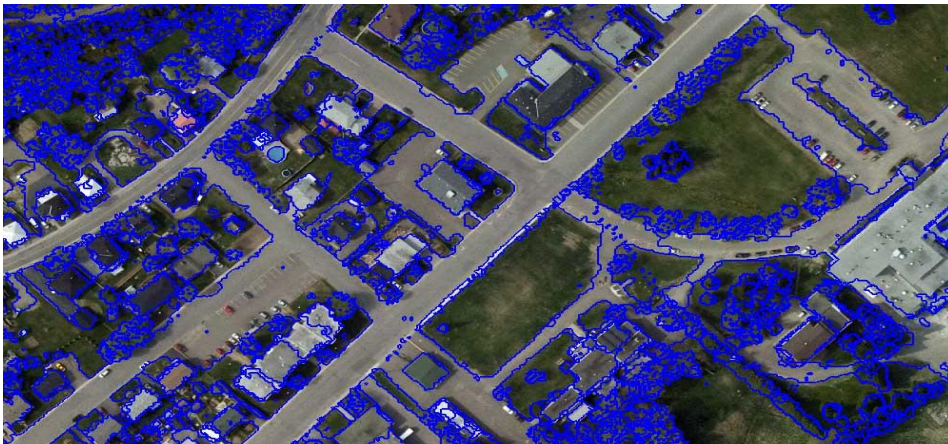
1.2 **Object-Based Image Analysis (OBIA)** ที่มองภาพในระดับ “กลุ่มของพิกเซล” ที่มีลักษณะคล้ายกัน โดยเริ่มจากขั้นตอน Segmentation เพื่อแยกวัตถุภาพออกจากฉากหลัง แล้ววิเคราะห์ลักษณะเชิงสเปกตรัม รูปร่าง หรือ Texture ของแต่ละวัตถุสำหรับงานด้านโครงสร้างพื้นฐาน OBIA มีข้อดีคือสามารถลดปัญหาความแปรปรวนของพิกเซลในพื้นที่เดียวกัน และจับขอบเขตของวัตถุที่ต่อเนื่อง เช่น รอยต่อของผิวทาง หรือพื้นที่ความเสียหายของผิวถนนได้ดีกว่าแบบพิกเซล อีกทั้งยังสามารถผสมผสานข้อมูลเสริม เช่น ความลึกจาก LiDAR หรือค่าพิกัด GPS เพื่อช่วยจำแนกวัตถุได้แม่นยำยิ่งขึ้น การประยุกต์ OBIA ในโครงการนี้สามารถช่วยจำแนก “วัตถุผิวทาง” ตามประเภทวัสดุ (AC หรือ CC) และระบุแนวรอยต่อ (Joint) ซึ่งมักปรากฏเป็นแนวเส้นบาง ๆ ต่อเนื่อง มีลักษณะคอนทราสต์แตกต่างจากพื้นผิวข้างเคียง

รูปที่ 4-118 ตัวอย่างภาพที่แสดงการแบ่งภาพออกเป็นวัตถุ (segments) ก่อนที่จะจำแนก

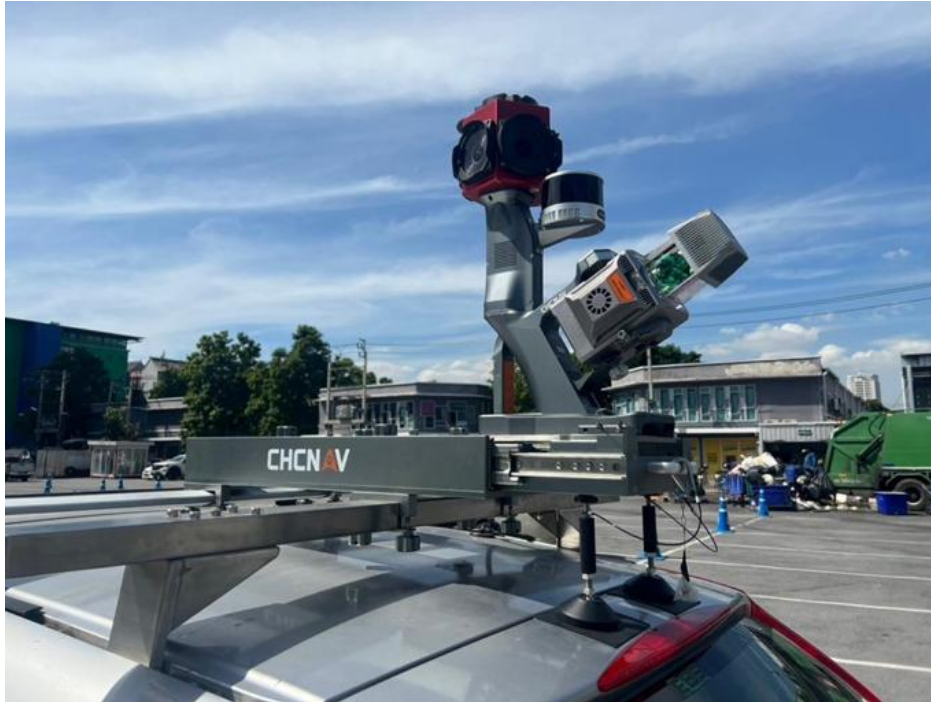
การสำรวจจะดำเนินการโดยควบคุมระยะห่างจากสถานีฐาน GNSS ให้อยู่ในช่วงที่เหมาะสม เพื่อให้ค่าความถูกต้องเชิงตำแหน่งของข้อมูล LiDAR อยู่ในระดับที่สามารถนำไปใช้ในการวิเคราะห์เชิงวิศวกรรม เช่น การสร้างหน้าตัด (Cross Section) และโปรไฟล์แนวยาวของทาง (Road Profile) ได้อย่างมีประสิทธิภาพ หลังจากเสร็จสิ้นการสำรวจภาคสนาม ทางที่ปรึกษาจะนำข้อมูลดิบทั้งหมดเข้าสู่กระบวนการประมวลผล เพื่อจัดทำข้อมูลตัวอย่าง (Sample Dataset) และตรวจสอบคุณภาพเบื้องต้น ก่อนนำไปใช้ในการเปรียบเทียบกับข้อมูลจาก LCMS และการวิเคราะห์ในขั้นตอนต่อไป

รูปที่ 4-126 ชุดอุปกรณ์ Mobile Mapping System (MMS)

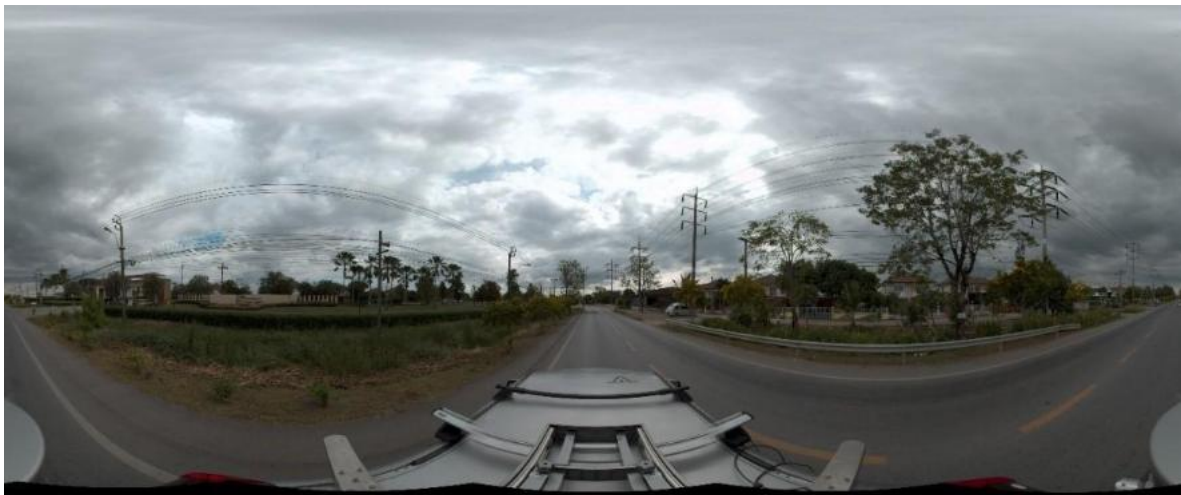
นอกจากข้อมูล LiDAR แล้ว ระบบ MMS จะบันทึก ภาพถ่ายแบบ Panorama อย่างต่อเนื่องตลอดแนวสายทางที่ทำการสำรวจ โดยภาพถ่ายจะถูกผูกโยงกับ ตำแหน่งและเวลาจากระบบ GNSS และ IMU ทำให้สามารถเชื่อมโยงภาพถ่ายกับ ตำแหน่งเชิงพื้นที่บน Point Cloud ได้อย่างถูกต้อง ภาพ Panorama มีวัตถุประสงค์ เพื่อใช้เป็นข้อมูลประกอบการตีความข้อมูล Point Cloud และการตรวจสอบ ลักษณะของผิวทางและความเสียหายที่เกิดขึ้นจริง เช่น รอยแตกร้าว ร่องล้อ หลุมบ่อ และสภาพการระบายน้ำบนผิวทาง รวมถึงสภาพแวดล้อมข้างทางที่อาจมี ผลต่อการบำรุงรักษา ข้อมูลภาพถ่ายแบบ Panorama จะช่วยเพิ่มความน่าเชื่อถือ ในการแปลผลข้อมูล LiDAR และสามารถใช้เป็นหลักฐานเชิงภาพประกอบ ในการตรวจสอบคุณภาพข้อมูล (QA/QC) รวมถึงการรายงานผลต่อคณะกรรมการ และหน่วยงานที่เกี่ยวข้อง

รูปที่ 4-128 ตัวอย่างข้อมูล Panorama Image จากรถสำรวจ
