โครงการสำรวจและประเมินสภาพโครงข่ายทางหลวง
เพื่อเพิ่มประสิทธิภาพใช้จ่ายงบประมาณบำรุงรักษา
ทางหลวงในระยะยาว

BHMM
BUREAU OF HIGHWAYS MAINTENANCE MANAGEMENT
สำนักบริหารบำรุงทาง

รายงานชั้นกลาง

27 สิงหาคม 2563

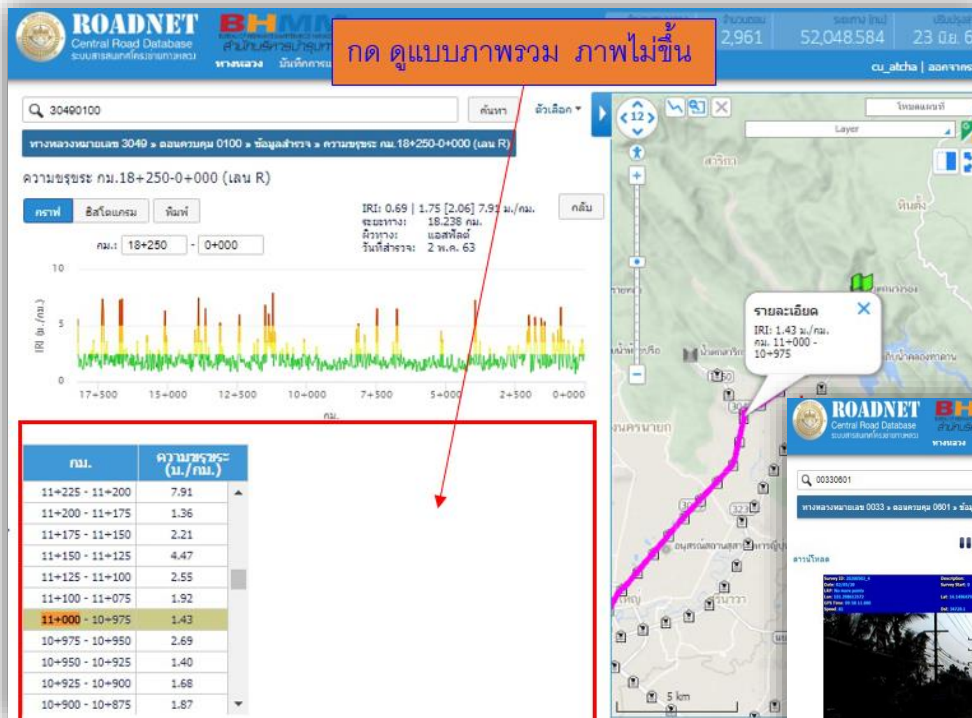
ปัญหาการแสดงผลข้อมูลภาพและเส้นสำรวจผิด

แสดงปัญหาข้อมูลภาพสำรวจไม่แสดงผล
 สถานะปัจจุบัน มีการปรับแก้ระบบแล้วเสร็จ
 เพิ่มประสิทธิภาพของการเรียกดูข้อมูลภาพถ่าย 2 ช่องทาง

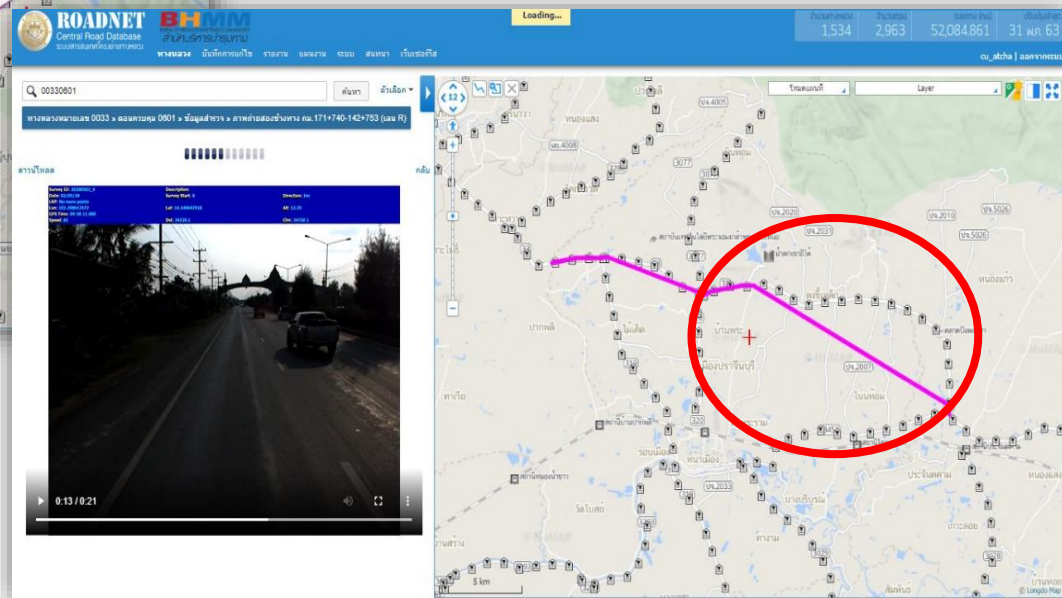
แสดงปัญหาเส้นสำรวจไม่สอดคล้องกับข้อมูลสภาพจริง
 สถานะปัจจุบัน มีการปรับแก้ระบบแล้วเสร็จ ให้เส้นสำรวจ
 แสดงตามที่มีการสำรวจแต่ละช่วงโดยไม่รaketอกัน

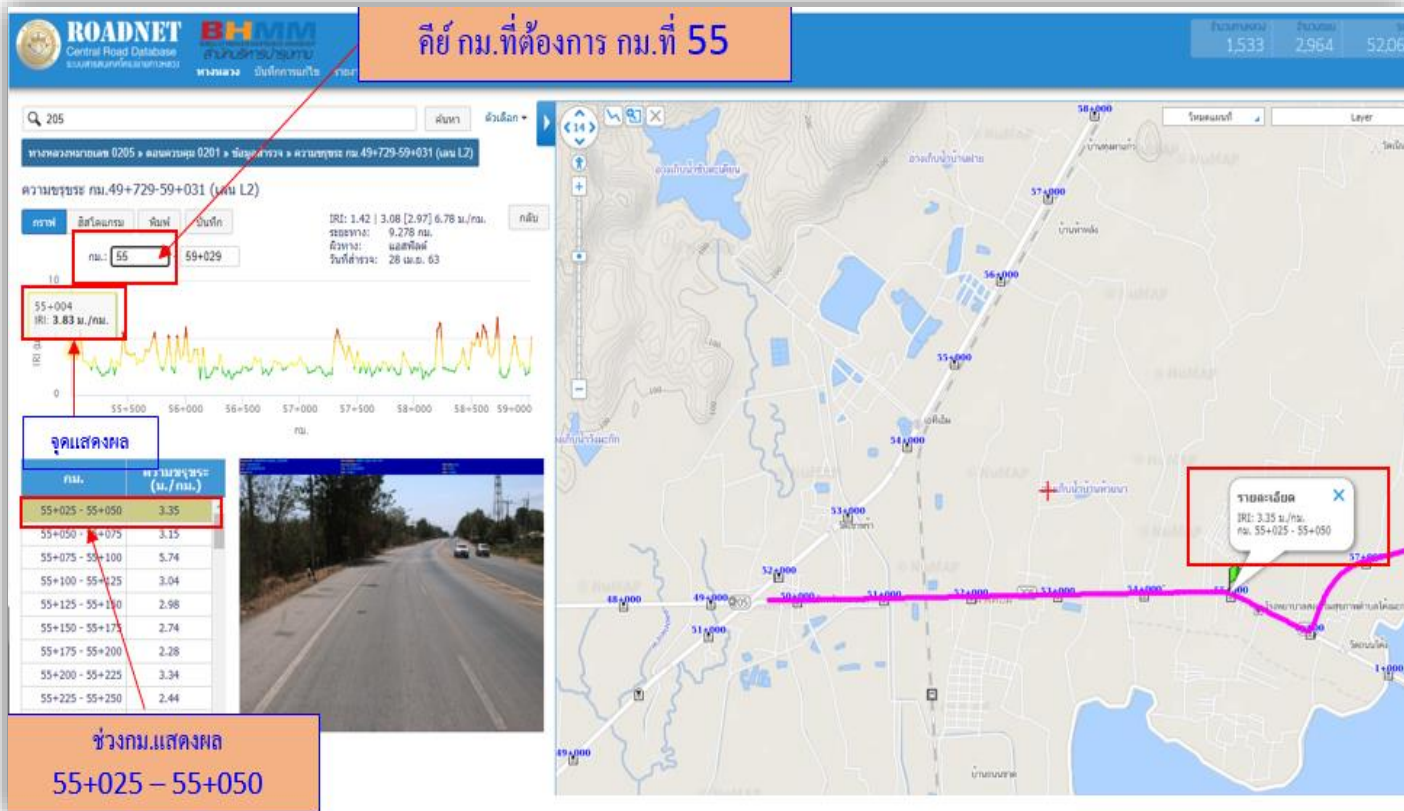
ปัญหาแสดงผลหน้าระบบผิด

ปัญหาการแสดงผลข้อมูล เมื่อมีการค้นหาช่วงจากข้อมูลสำรวจ แต่ผลการค้นหาไม่ตรงตามข้อมูลที่กรอก
สถานะปัจจุบัน มีการปรับแก้ระบบแล้วเสร็จ มีการปรับวิธีการคำนวณจากการค้นหาให้มีประสิทธิภาพตามความต้องการ
