# คู่มือการสำรวจและ ตรวจสอบสะพาน

## ระบบการบริหารงานบำรุงรักษาสะพาน Bridge Maintenance and Management System

## โครงการศึกษาและพัฒนาระบบการบริหารงานบำรุงรักษาสะพาน

มหาวิทยาลัยเกษตรศาสตร์

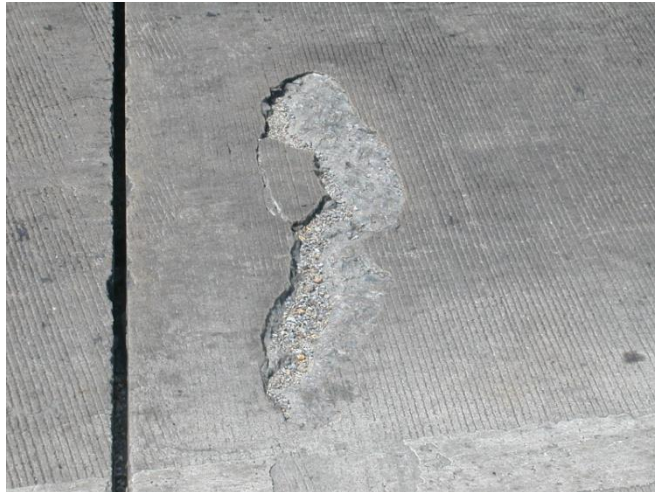
รูปที่ 3-16 แสดงพื้นคอนกรีตที่ได้รับความเสียหาย

- การตรวจสอบคอนกรีต : ให้บันทึกข้อมูลของรอยแตกทุกรอยที่สามารถมองเห็นได้ โดยให้บันทึก ถึงชนิดรอยแตก ขนาด ความยาว และตำแหน่งที่ตั้งของรอยแตะนั้นๆ รวมทั้งให้บันทึกถึงการเกิด เกล็ดสนิม (Rust) และการเกิดเชื้อรา (Efflorescence) ด้วยเช่นกัน อาจมีการหลุดและของ คอนกรีตที่ผิวของคอนกรีตต่างๆ ไปได้ ดังนั้นควรจะต้องบันทึกพื้นที่ของการหลุดและ ตำแหน่ง ความลึก และลักษณะต่างๆ ไปไว้ด้วย ให้ตรวจสอบผิวของคอนกรีตว่ามีการเลื่อนหลุดหรือเป็นรู กลวงหรือไม่ ซึ่งอาจทำได้โดยการใช้ค้อน สำหรับการเลื่อนหลุด (Delamination) ของคอนกรีต นั้น จะต้องบันทึกข้อมูลอย่างครบถ้วน โดยใช้ภาพ Sketch เพื่อแสดงตำแหน่งและขนาดต่างๆ ที่ เกี่ยวข้อง ส่วนการหลุดล่อนของคอนกรีต (Spalling) นั้น จะไม่เหมือนกับการเลื่อนหลุดเพราะ สามารถมองเห็นการหลุดล่อนได้ทันที ควรจะต้องบันทึกการหลุดล่อนโดยใช้ภาพวาด (Sketches) ซึ่งต้องระบุความลึกของการหลุดล่อน ระบุว่ามีการเสริมเหล็กออกมาหรือไม่ รวมถึง ระบุว่าเหล็กเสริมนั้นมีการชำรุดหรือสูญเสียหน้าตัด (Section Loss) หรือไม่ ดังรูปที่ 3-16

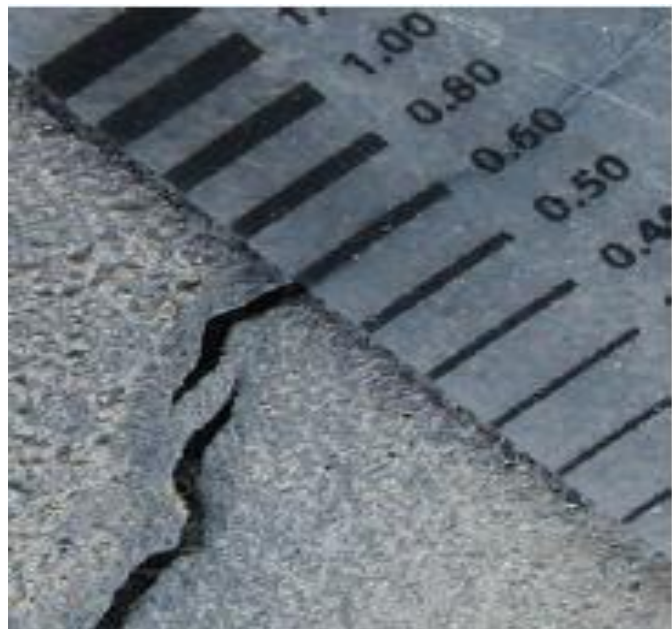
รูปที่ 4-1 แสดงการวัดรอยแตก (Crack Gauge)

รอยแตกอาจเกิดขึ้นเพียงส่วนหนึ่ง หรือทั้งหมดของแต่ละชิ้นส่วนของคอนกรีต ในคอนกรีตเสริมเหล็กรอยแตกจะมีขนาดใหญ่พอที่จะมองเห็นได้ด้วยตาเปล่า แต่ในคอนกรีตอัดแรงจะต้องใช้อุปกรณ์วัดรอยแตก (Crack Gauge) ดังรูปที่ 4-1 จึงจะเหมาะสมสำหรับการวัดรอยแตก และแยกแยะรอยแตกต่างๆ รอยเปื้อนจากสนิม และการเกิดเชื้อราสีมักจะปรากฏให้เห็นตามรอยแตกต่างๆ รอยแตกทั้งขนาดใหญ่และเล็กที่เกิดขึ้นในองค์อาคารหลัก (Main Members) โดยเฉพาะอย่างยิ่งชิ้นส่วนที่เป็นคอนกรีตอัดแรง ควรจะบันทึกไว้อย่างระมัดระวัง

ซึ่งขนาดของรอยแตกอาจถูกจัดประเภทออกเป็นรอยแตกขนาดเท่าเส้นผม (Hairline) รอยแตกขนาดกลาง (Medium) หรือรอยแตกขนาดใหญ่ (Wide) รอยแตกขนาดเท่าเส้นผมจะเป็นรอยแตกที่ไม่สามารถวัดขนาดได้

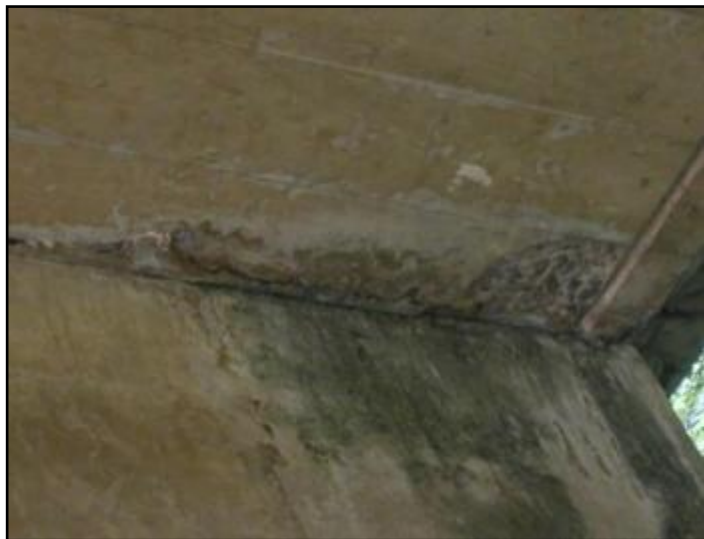
รูปที่ 4-6 การเกิดรูพรุนด้านใต้พื้น

เป็นช่องว่างที่เกิดขึ้นในเนื้อคอนกรีต มีสาเหตุมาจากการจัดคอนกรีตไม่เหมาะสม (Improper Vibration) ระหว่างการก่อสร้าง อันเป็นผลให้เกิดการแยกตัวของมวลรวมหยาบ ออกจากมวลรวมละเอียดและซีเมนต์ ดังรูปที่ 4-6

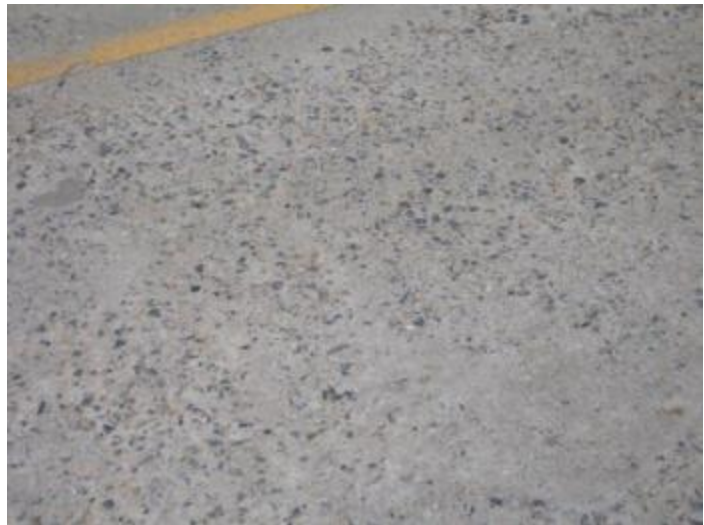
รูปที่ 4-7 การสึกหรอของผิวคอนกรีต

การสึกหรอเกิดขึ้นที่ผิวคอนกรีตที่สัมผัสกับการจราจร (Exposed to Traffic) เนื่องจากการขัดสีของผิวคอนกรีตกับยางรถยนต์ หรือน้ำฝน ดังรูปที่ 4-7

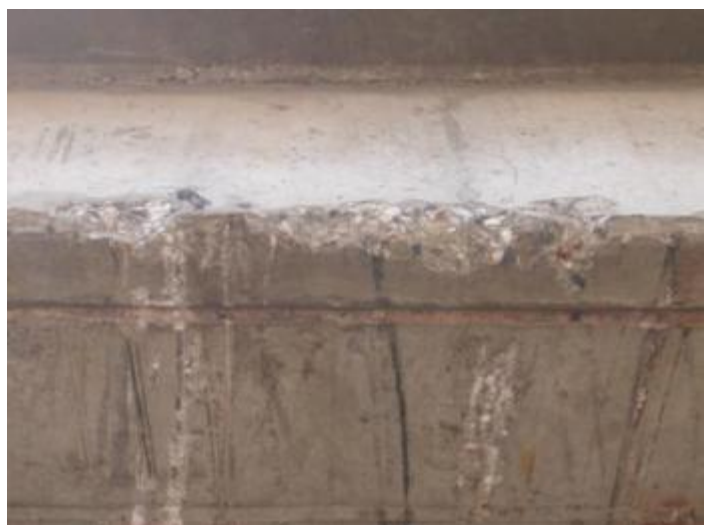
รูปที่ 4-8 การเสียหายจากการถูกชนของพื้นด้านล่าง

การที่ยานพาหนะประเภทต่างๆ ได้ชนกับสะพานล้นแต่สร้างความเสียหายให้แก่ส่วนประกอบของสะพานทั้งสิ้น คานคอนกรีตอัดแรงจะเป็นส่วนที่ค่อนข้างจะถูกกระทบกระเทือนได้ง่ายต่อความเสียหายประเภทนี้ ดังรูปที่ 4-8

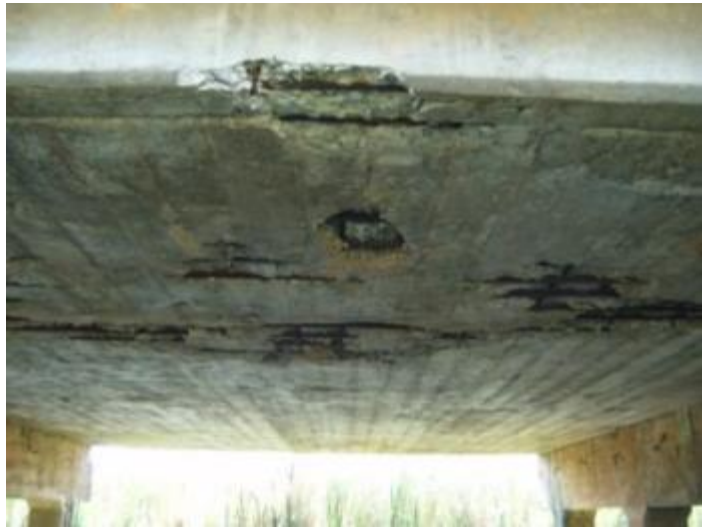
รูปที่ 4-9 การสึกกร่อนใต้พื้นสะพาน

การสึกกร่อนเป็นผลมาจากแรงที่แรงภายนอกได้กระทำต่อผิวของชั้นส่วนที่เป็นคอนกรีต การกัดเซาะของกระแสน้ำที่มีโคลนตมอยู่มากซึ่งไหลบนผิวคอนกรีตหรือวัสดุที่ลอยมากับน้ำ สามารถทำให้คอนกรีตเกิดการสึกกร่อนได้ ที่บริเวณตอม่อ และเสาเข็ม เช่นเดียวกับคอนกรีตที่อยู่ในบริเวณที่มีคลื่นมาก อาจเกิดการสึกกร่อนได้โดยการถูกระแทกจากทรายและโคลนที่อยู่ในน้ำ ดังรูปที่ 4-9

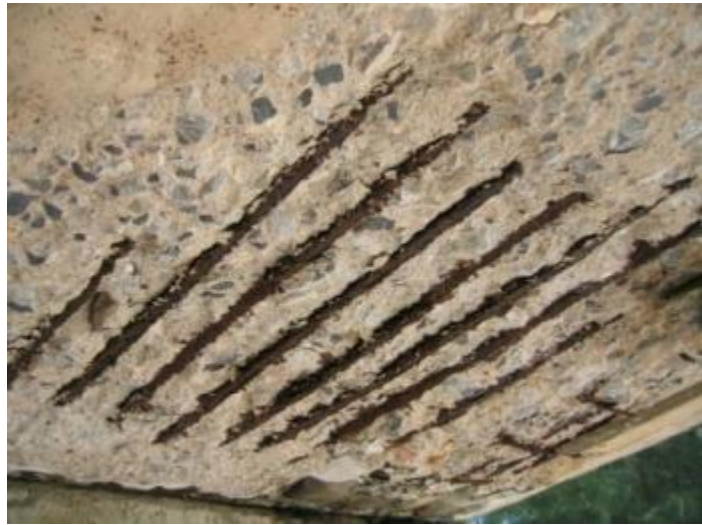
รูปที่ 4-11 การเกิดสนิมในเหล็กเสริม

อย่างไรก็ตามการป้องกันวิธีนี้จะถูกจำกัดโดยการแทรกซึมของสารพวกคลอไรด์ ซึ่งทำให้น้ำและออกซิเจนสามารถเข้าสร้างความเสียหายต่อเหล็กเสริมโดยสร้างไฮดรอกไซด์ หรือสนิมขึ้น (Rust) ไฮดรอกไซด์ของคลอไรด์ที่เกิดขึ้นในคอนกรีตนี้จะเข้าสู่เหล็กเสริมโดยแพร่กระจายซึมเข้าคอนกรีต หรือเข้าตามรอยแตกในคอนกรีต

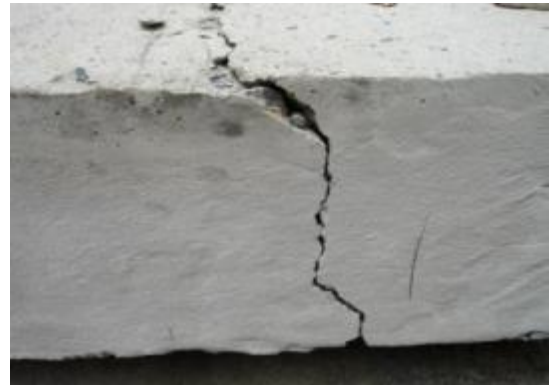
รูปที่ 4-19 รอยแตกจากการดัด (Flexure Cracks)

- รอยแตกจากการดัด (Flexure Cracks) จะมีลักษณะอยู่ในแนวตั้ง (Vertical) ดังรูปที่ 4-19 และเริ่มแตกจากบริเวณที่เกิดแรงดึงสูงสุด (Maximum Tension Zone) หรือเกิดโมเมนต์สูงสุด (Maximum Moment Trussing) แล้วแผ่ไปยังส่วนที่เกิดแรงอัด (Compression Zone) ณ จุดกึ่งกลางช่วงของชิ้นส่วน จะพบรอยแตกจากการดัดได้ที่ด้านล่างของชิ้นส่วนซึ่งเป็นส่วนถูกดัด หรือ มี Flexure Stresses สูงสุด ถ้าเป็น Continuous Member ก็ให้ตรวจสอบด้านบนของ ชิ้นส่วน ที่อยู่ด้านบนของ Pier
- รอยแตกจากการเฉือน (Shear Cracks) เป็นรอยแตกในแนวเฉียง  
ที่มักจะเกิดขึ้นที่เอวคาน (Web) โดยปกติแล้ว จะพบรอยแตกนี้ได้ทั้งบริเวณใกล้กับ แผ่นรองสะพาน (Bearing) และรอยแตกจะเริ่มที่ด้านล่างของ ชิ้นส่วน นั้นและขยายต่อไปในแนวเฉียงไปยังด้านบนของชิ้นส่วน ดังรูปที่ 4-20
